## INFORME TÉCNICO DE FISCALIZACIÓN AMBIENTAL

**CANCHA CUCUTER**

**DFZ-2023-42-II-NE**

**MARZO 2023.**

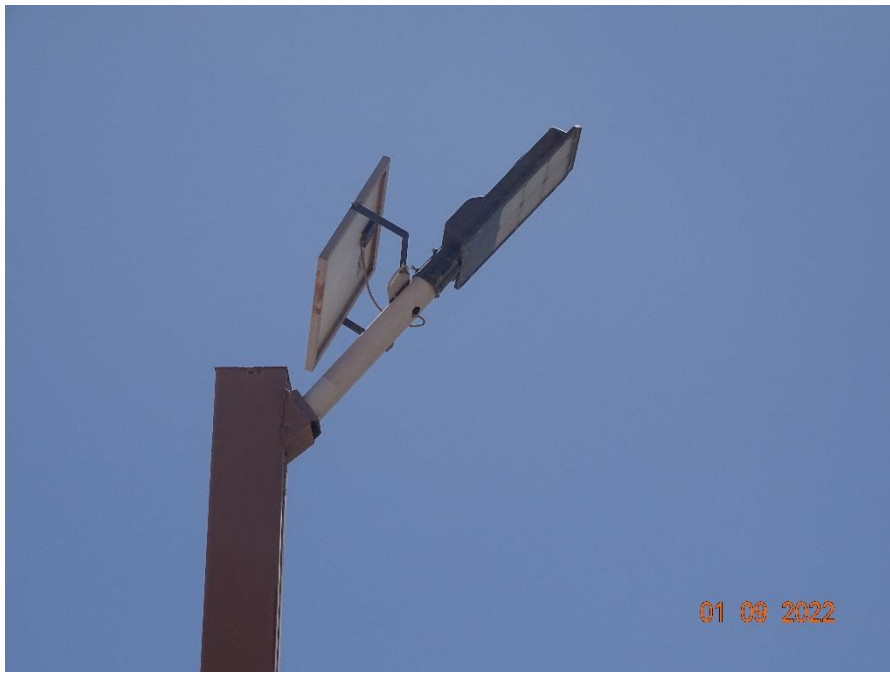
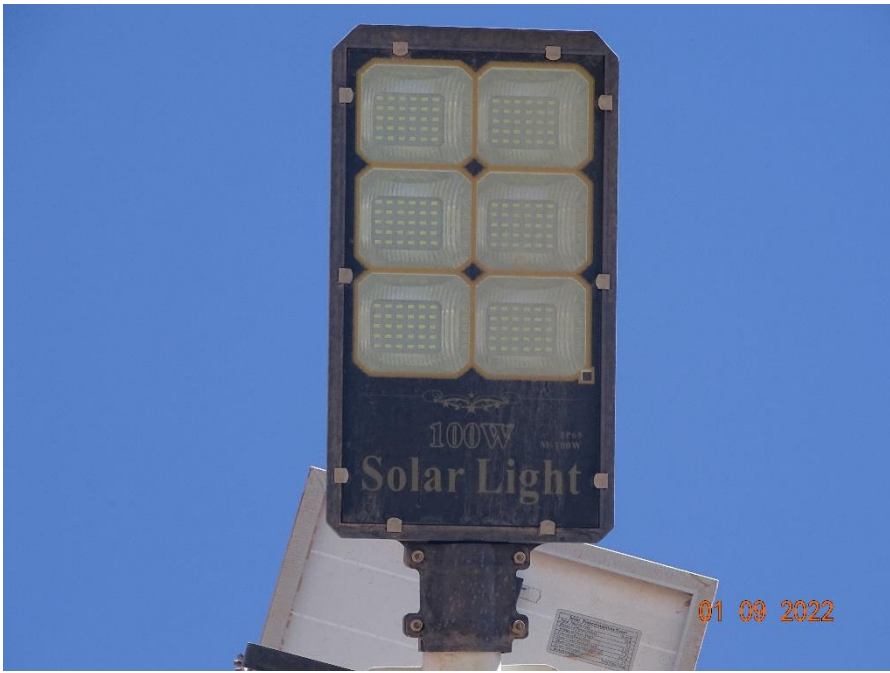
| Luminaria | N°2. | | | | | | | |
| Ubicación | Noroeste de la cancha de fútbol. | | | | | | | |
| Cantidad | 180 lámparas. | | | Modelo | | Solar Light | | |
| Marca | Sin información. | | | Potencia (W) | | 100W. | | |
| Ángulo de instalación | <input type="checkbox"/> Correcto | | <input checked="" type="checkbox"/> Incorrecto | | Cuenta con certificado | | <input type="checkbox"/> Si <input type="checkbox"/> No | |

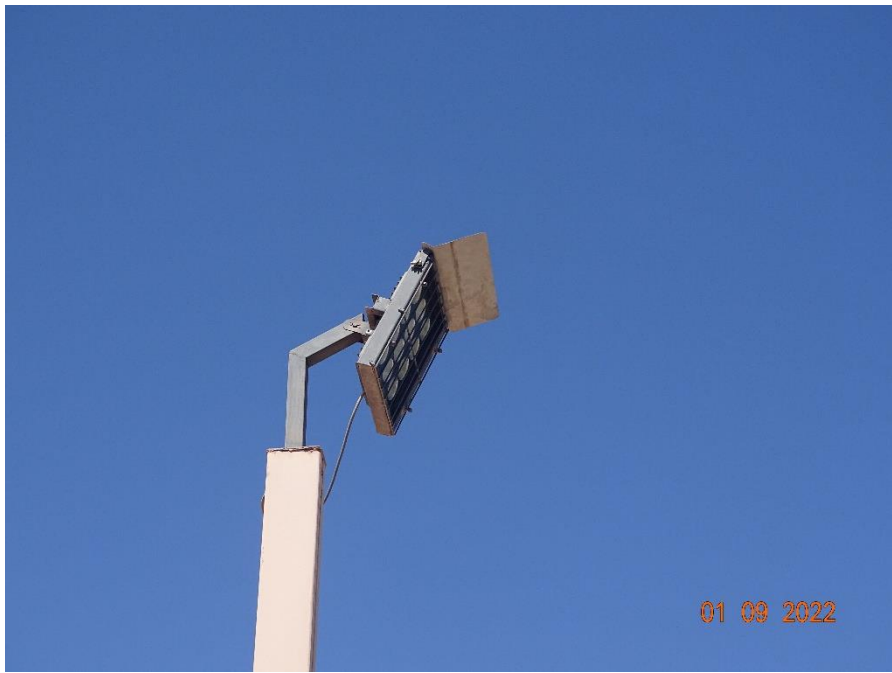
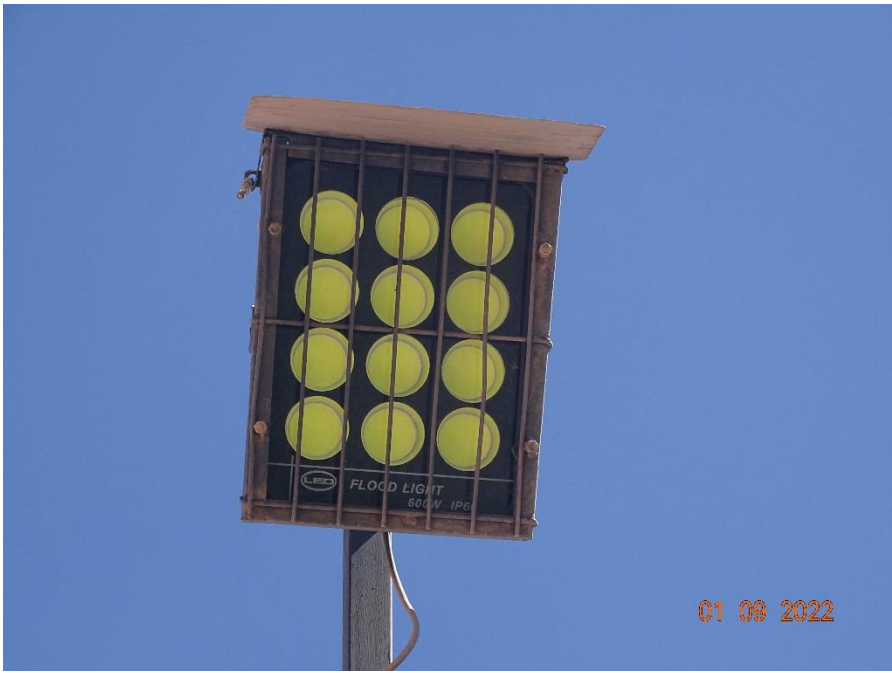
| Luminaria | N°1. | | | | | | | |
| Ubicación | Suroeste de la cancha de fútbol. | | | | | | | |
| Cantidad | Doce (12) lámparas. | | | Modelo | | Flood Light | | |
| Marca | Desconocida. | | | Potencia (W) | | 600W. | | |
| Ángulo de instalación | <input type="checkbox"/> Correcto | | <input checked="" type="checkbox"/> Incorrecto | | Cuenta con certificado | | <input type="checkbox"/> Si <input checked="" type="checkbox"/> No | |
