INFORME TÉCNICO DE FISCALIZACIÓN AMBIENTAL

HOTEL MARAY

DFZ-2023-217-III-NE

MARZO 2023

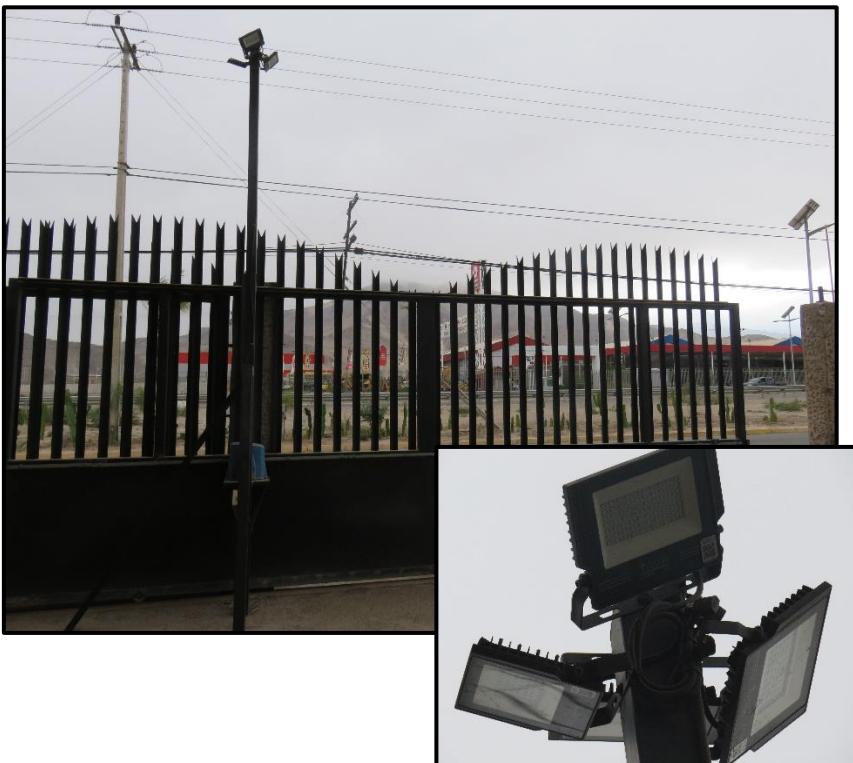
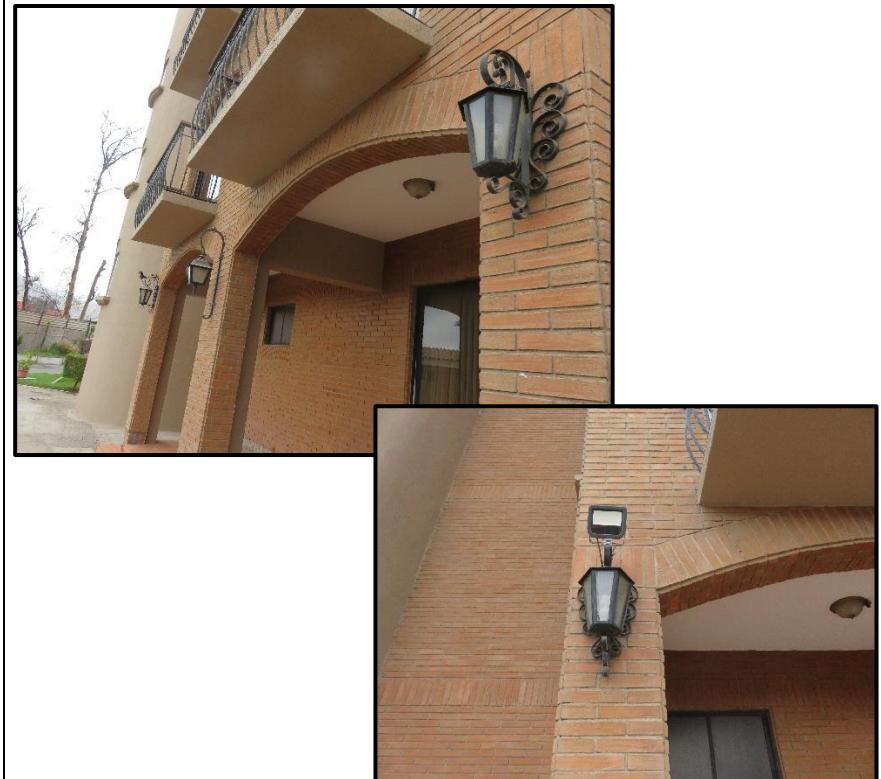
Tabla 1.	Fecha: 03.02.2023	Fotografía 1.	Fecha: 03.02.2023
Coordenadas UTM DATUM WGS84 HUSO 19J	Norte: 6.975.103 m Este: 364.575 m	Coordenadas DATUM WGS84 HUSO 19J	Norte: 364.567 m Este: 6.975.104 m
Descripción del medio de prueba: Proyectores instalados en portón de acceso vehicular al hotel. Se observa en la imagen que en el perfil se montaron 4 proyectores dispuestos en 90° entre ellos. Se observa que su instalación proyecta hacia el hemisferio sur.		Descripción del medio de prueba: Faroles instalados en el exterior del edificio del hotel. Uno de los faroles cuenta además con un proyector.

- Se constató la existencia de un portón de acceso vehicular al hotel, el cual cuenta con un perfil metálico al cual se montaron 4 proyectores con distinto ángulo de proyección en relación al eje horizontal, sin paralúmenes, los cuales iluminan los 4 puntos cardinales del perfil (Fotografía 1). Estos proyectores son tipo LED, marca Ledlight, modelo F9-50W IP66, de 50 w de potencia. En este mismo sector se encuentra un edificio con habitaciones del hotel, donde la cara del edificio que da hacia este sector cuenta con tres faroles que iluminan el exterior, y un cuarto farol sobre un ventanal, en cuyo interior se encuentran ampolletas halógenas de bajo rendimiento (Fotografía 2). Sobre uno de los 3 faroles hay un proyector marca Ledvance Osram, de 50 W (Fotografía 2).

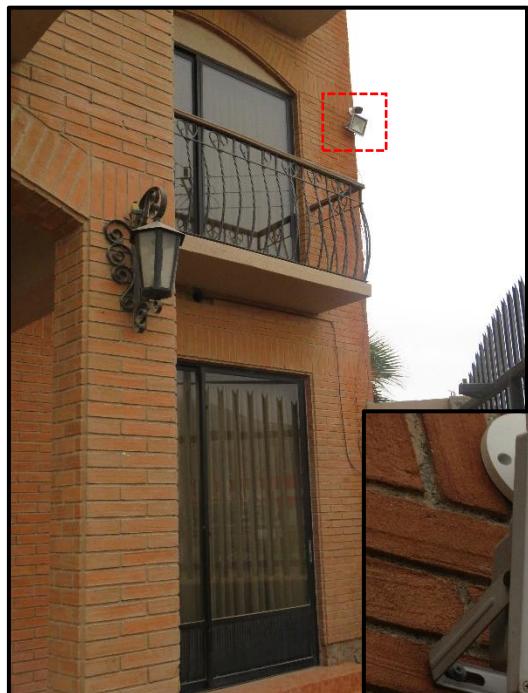
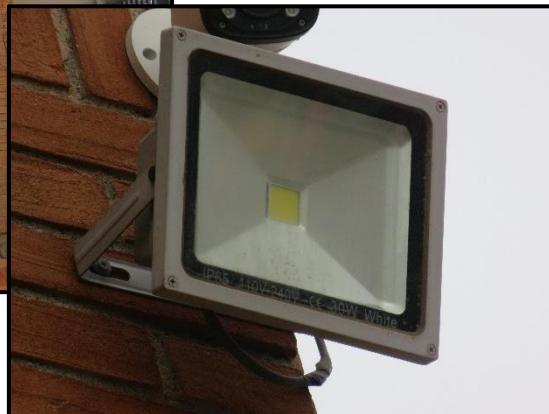
Fotografía 3.

Proyector adicional instalado en una de las paredes del edificio en un ángulo de instalación muy cercano a los 90° desde la horizontal, sin paralumen, permitiendo emisión hacia el hemisferio superior.

- Entre el edificio y el cerco del portón se instaló otro proyector tipo Led cuya marca no es visible, pero se observa el modelo IP65 de 110 a 240 V, de 30 w de potencia (Fotografía 3).

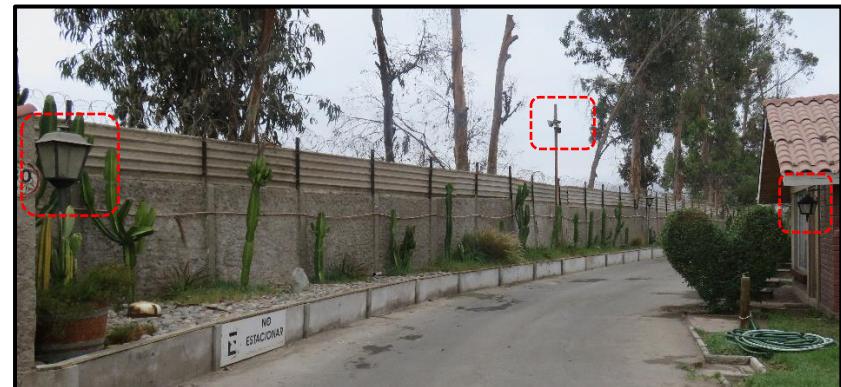
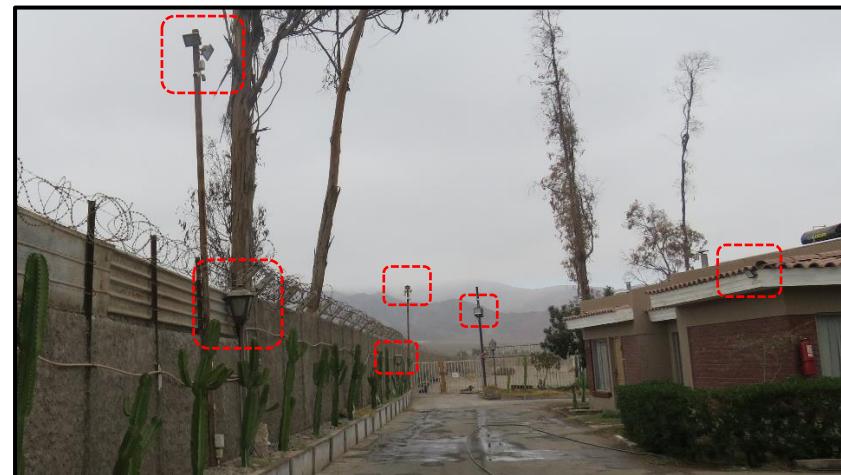
Fotografía 4.

Pasillo de acceso vehicular al hotel. Se observa en la imagen que este pasillo es iluminado por faroles emplazados al costado este, proyectores industriales que además iluminan los terrenos vecinos el hotel y faroles y proyectores instalados en las cabañas.

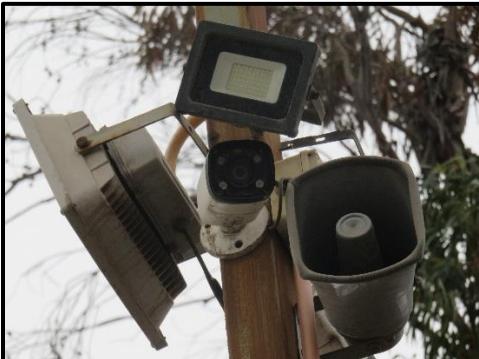
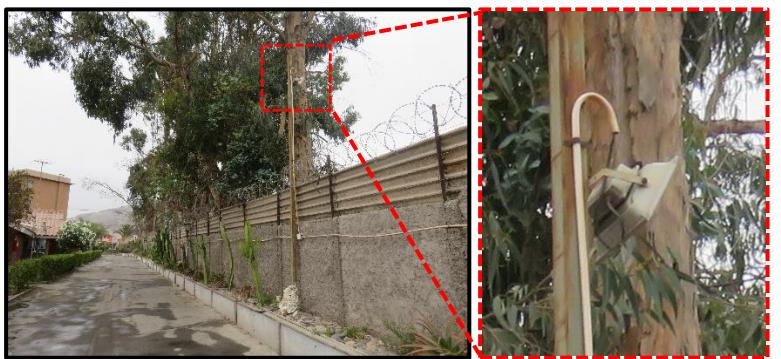
Fotografía 5.	Fecha: 03.02.2023		Fotografía 6.	Fecha: 03.02.2023	
Coordenadas UTM DATUM WGS84 HUSO 19J	Norte: 6.975.067 m	Este: 364.573 m	Coordenadas UTM DATUM WGS84 HUSO 19J	Norte: 6.975.054 m	Este: 364.563 m
Descripción del medio de prueba: Proyectores montados sobre el primer perfil que ilumina el camino de tránsito vehicular del hotel. Ambos proyectores se encuentran instalados de manera tal que proyectan hacia el hemisferio superior del plano horizontal, y no cuentan con visceras ni paralúmenes.			Descripción del medio de prueba: Proyector instalado sobre el segundo perfil, se observa que el proyector fue instalado para iluminar el terreno colindante al hotel, con un ángulo cercano a lo 90° en relación a la horizontal, sin paralúmenes. La marca, modelo y fuente de luz no se observa.

- Desde el portón de acceso hacia el interior se encuentra el camino para tránsito vehicular que llega hasta la zona posterior del hotel avanzando por una fila de cabañas. Este camino vehicular cuenta con iluminación de 5 faroles verticales y 4 perfiles dispuestos cada cierta distancia, sobre los cuales se han montado proyectores que iluminan el camino y el exterior del hotel (Fotografía 4). El primer perfil tiene montado un proyector pequeño de color negro, tipo LED cuya marca, modelo y potencia no están visibles que ilumina el tránsito vehicular, y un segundo proyector que ilumina el terreno vecino del hotel, el cual por estar iluminando el exterior no se observa tipo, marca, ni modelo. Ambos proyectores se encuentran instalados de manera tal que proyectan hacia el hemisferio superior del plano horizontal, y no cuentan con viseras ni paralúmenes (Fotografía 5). El segundo perfil cuenta con un proyector dirigido hacia el terreno vecino, del cual no se observa marca, modelo ni tipo de luminaria (Fotografía 6). El tercer perfil tiene montado dos proyectores tipo LED dirigidos con un ángulo de proyección parcialmente hacia el suelo, sin paralúmenes, tipo LED cuya marca no es apreciable, sólo observándose una potencia de 30W (Fotografía 7). Finalmente, el cuarto perfil, que se encuentra al final del camino vehicular, tiene montado 3 proyectores tipo LED de marca desconocida que iluminan hacia el interior y el terreno vecino al proyecto ambos sin viseras y con un ángulo de inclinación que permite la proyección hacia el hemisferio superior (Fotografía 8).

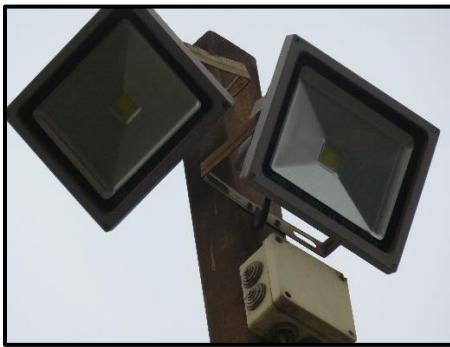
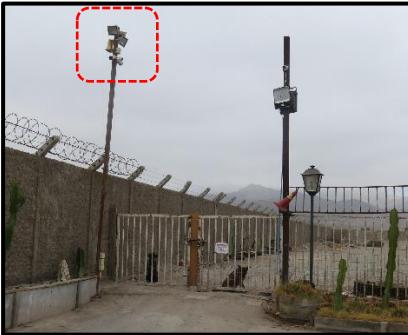
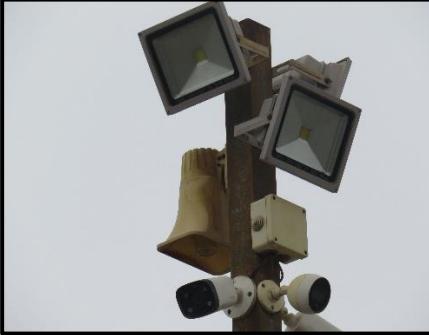
Fotografía 7.	Fecha: 03.02.2023		Fotografía 8.	Fecha: 03.02.2023

Coordenadas UTM DATUM WGS84 HUSO 19J	Norte: 6.975.015 m	Este: 364.536 m	Coordenadas UTM DATUM WGS84 HUSO 19J	Norte: 6.974.983 m	Este: 364.512 m
Descripción del medio de prueba: El tercer perfil tiene montado dos proyectores tipo LED dirigidos con un ángulo de proyección parcialmente hacia el suelo, sin paralúmenes, tipo LED cuya marca no es apreciable, sólo observándose una potencia de 30W			Descripción del medio de prueba: El cuarto perfil, que se encuentra al final del camino vehicular, tiene montado 3 proyectores tipo LED de marca desconocida que iluminan hacia el interior y el terreno vecino al proyecto ambos sin visceras y con un ángulo de inclinación que permite la proyección hacia el hemisferio superior

- 8). En este mismo punto hay un portón de acceso hacia el terreno ubicado detrás del hotel, donde además de estos 3 proyectores se instalaron dos faroles con ampolletas halógenas de bajo rendimiento y un segundo perfil con dos proyectores instalados en ángulo de 90° en relación con la horizontal, dado que uno de los proyectores ilumina hacia el exterior del hotel no se puede observar su marca o modelo, pero el segundo, que ilumina hacia el camino de tránsito vehicular corresponde a un proyector marca High power LED modelo FLTGB3/200 de 200 w de potencia (Fotografía 9).

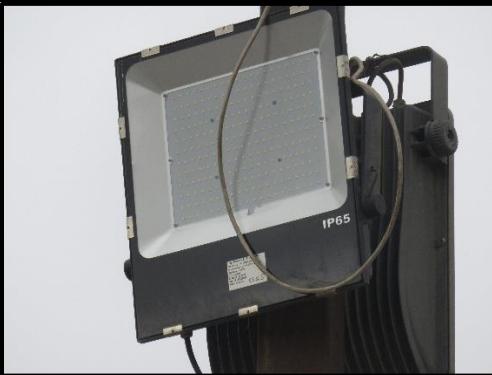
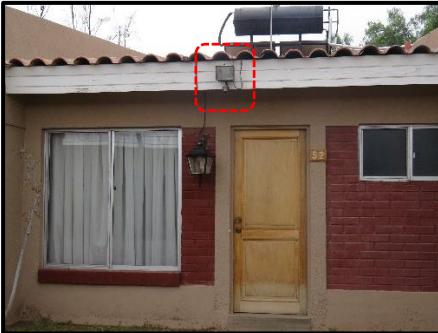
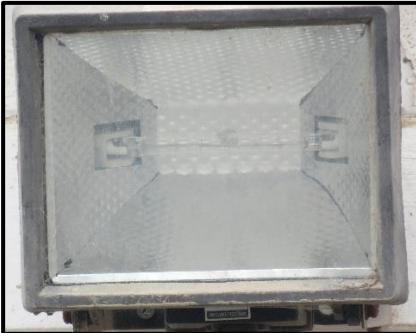
Fotografía 9.	Fecha: 03.02.2023	Fotografía 10.	Fecha: 03.02.2023
Coordenadas UTM DATUM WGS84 HUSO 19J	Norte: 6.974.985 m Este: 364.509 m	Coordenadas UTM DATUM WGS84 HUSO 19J	Norte: 6.975.031 m Este: 364.537 m
Descripción del medio de prueba: Proyectores industriales instalados al final del camino de acceso vehicular, iluminando el camino y un segundo proyector iluminando el terreno que colinda por la parte trasera con el hotel.		Descripción del medio de prueba: Cada una de las cabañas cuenta con un farol a un costado de la puerta de acceso en cuyo interior hay un foco tipo LED A55 de 4.5 W, luz fría, marca Dairu basic y un proyector tipo LED marca BP iluminación, cuyo modelo y potencia no es visible

- Al otro lado del camino de acceso se encuentran 12 cabañas que a su vez cuentan cada una de ellas con un farol a un costado de la puerta de las cabañas en cuyo interior hay un foco tipo LED A55 de 4.5 W, luz fría, marca Dairu basic y un proyector tipo LED marca BP iluminación, cuyo modelo y potencia no es visible (Fotografía 10). Algunas cabañas como la N°56 que se encuentra al final del camino cuenta con dos proyectores adicionales de sodio de alta presión, cuya marca y modelo no son visibles (Fotografía 11).

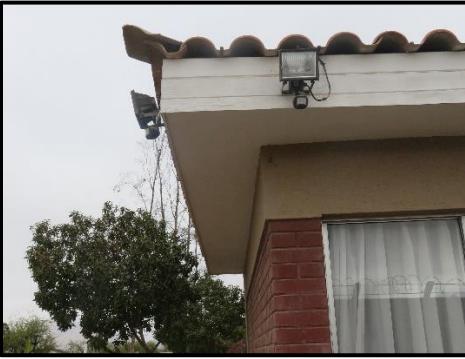
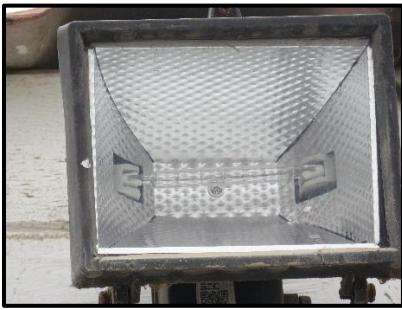
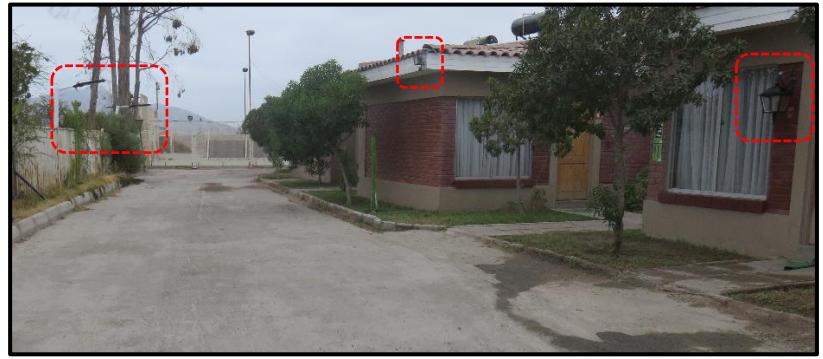
Fotografía 11.	Fecha: 03.02.2023	Fotografía 12.	Fecha: 03.02.2023
Coordenadas UTM DATUM WGS84 HUSO 19J	Norte: 6.974.994 m Este: 364.512 m	Coordenadas UTM DATUM WGS84 HUSO 19J	Norte: 6.974.999 m Este: 364.494 m

Descripción del medio de prueba: En una de las cabañas, además de contar con el proyector y farol en el acceso a ellas, se instalaron dos proyectores en el techo para iluminar la esquina que coincide con el acceso al terreno trasero del hotel.		Descripción del medio de prueba: Camino vehicular parte trasera del hotel. Se observa que se encuentra iluminado por 2 luminarias tipo LED de carga solar dispuestas en dirección hacia el suelo y un farol vertical, además de los faroles y proyectores dispuestos en el acceso a las cabañas.

- En el camino que recorre la zona posterior del hotel se observó que se encuentra iluminado por los faroles de las 6 cabañas ubicadas en este sector, además de 2 luminarias tipo LED de carga solar dispuestas en dirección hacia el suelo y un farol vertical (Fotografía 12). Al final del camino se constató la presencia de la cancha de tenis la cual cuenta con 5 luminarias tipo LED de carga solar dispuestos con proyección que no permite iluminación hacia el hemisferio superior (Fotografía 13).

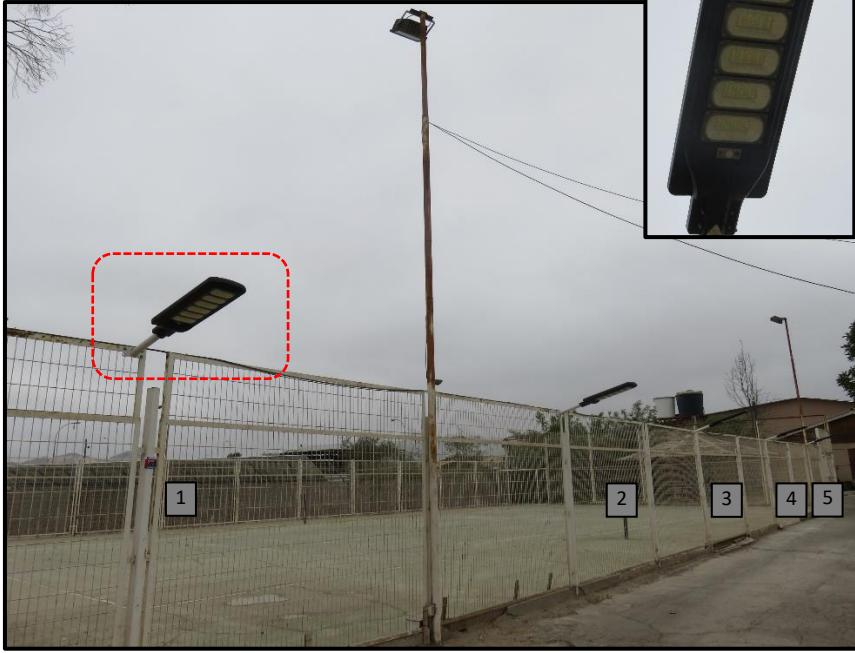
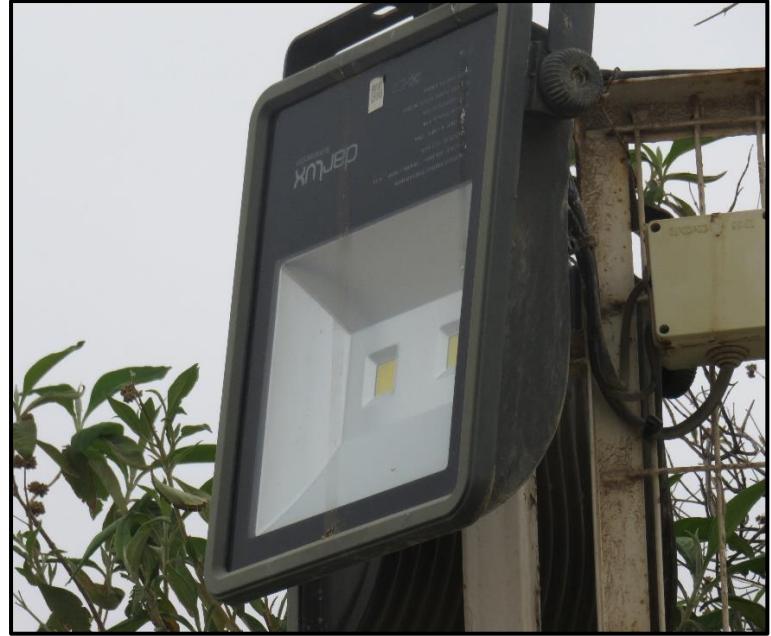
Fotografía 13. Coordenadas UTM DATUM WGS84 HUSO 19J	Fecha: 03.02.2023 Fotografía 14. Coordenadas DATUM WGS84 HUSO 19J
Norte: 6.975.013 m	Este: 364.479 m Fecha: 03.02.2023 Norte: 6.975.044 m
<p>Descripción del medio de prueba: En la imagen se observa que el camino que recorre el exterior de la cancha de tenis se encuentra iluminado por 5 luminarias tipo LED de carga solar dispuestas en dirección hacia el suelo.</p>	<p>Descripción del medio de prueba: En la esquina noroeste de la cancha de tenis se montaron dos proyectores tipo LED que iluminan hacia el exterior del hotel, permitiendo la proyección hacia el hemisferio superior, marca Darlux iluminación, modelo proyector Led 100W.</p>

- El interior de la cancha se ilumina con 4 proyectores sin paralúmenes, marca Elec, cuyo foco no es apreciable a esta distancia. La esquina noroeste de la cancha de tenis tiene un perfil sobre el cual se montaron dos proyectores tipo LED que iluminan hacia el exterior del hotel, permitiendo la proyección hacia el hemisferio superior, marca Darlux iluminación, modelo proyector Led 100W, fuente de luz tipo LED (Fotografía 14). La esquina suroeste de la cancha cuenta con 3 proyectores tipo LED, cuya marca y modelo no se observa, solo se indica potencia de 30 W, dispuestos en distintas direcciones, todos ellos proyectando hacia el hemisferio sur. Además, en este sector hay un cuarto proyector cuya marca y modelo no se observa ya que se encuentra dirigido hacia el terreno posterior del hotel (Fotografía 15).

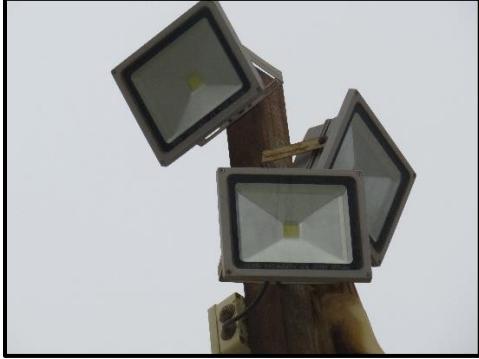
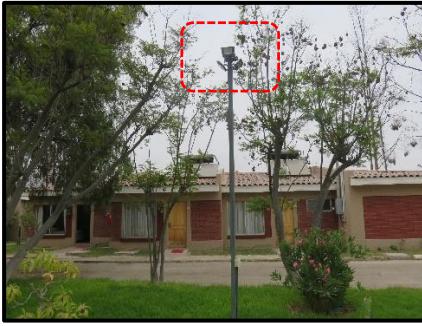
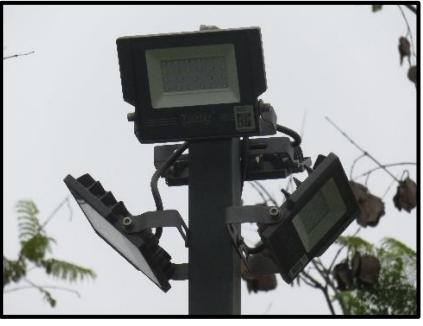
Fotografía 15.	Fecha: 03.02.2023		Fotografía 16.	Fecha: 03.02.2023	
Coordenadas UTM DATUM WGS84 HUSO 19J	Norte: 6.975.019 m	Este: 364.459 m	Coordenadas UTM DATUM WGS84 HUSO 19J	Norte: 6.975.022 m	Este: 364.502 m
Descripción del medio de prueba: la cancha de tenis cuenta con 5 luminarias tipo LED de carga solar dispuestos con proyección que no permite iluminación hacia el hemisferio superior.			Descripción del medio de prueba: Perfil con 4 proyectores marca Ledlight, modelo F9-20W dispuestos en 90° entre ellos para iluminar los cuatro puntos cardinales del perfil, montados de manera tal que se proyecta hacia el hemisferio superior

- Cercano a la cancha de tenis hay un sector con un parque rodeado de a lo menos 8 cabañas que colindan con las cabañas a un costado del acceso vehicular, por lo que estas cabañas también cuentan con iluminación exterior dada por un farol y un proyector. Al centro del parque se montó un perfil con 4 proyectores marca Ledlight, modelo F9-20W dispuestos en 90° entre ellos para iluminar los cuatro puntos cardinales del perfil, montados de manera tal que se proyecta hacia el hemisferio superior (Fotografía 16).

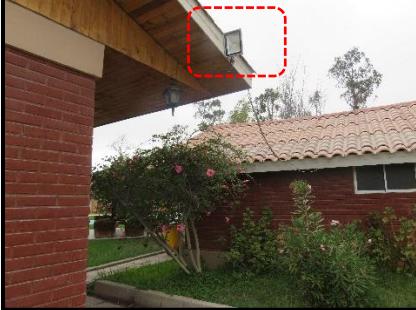
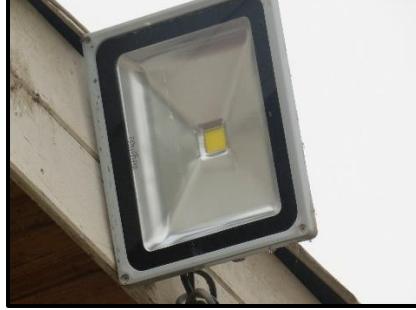
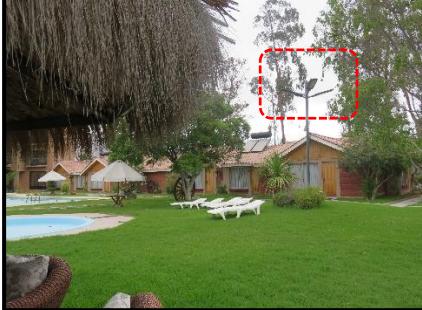
Fotografía 17.	Fecha: 03.02.2023		Fotografía 18.	Fecha: 03.02.2023	
Coordenadas UTM DATUM WGS84 HUSO 19J	Norte: 6.975.049 m	Este: 364.502 m	Coordenadas UTM DATUM WGS84 HUSO 19J	Norte: 6.975.054 m	Este: 364.525 m
Descripción del medio de prueba: Proyectores tipo Led marca Ekoline, cuyo modelo y potencia no se observa instalado en una de las cabañas en torno a la piscina.			Descripción del medio de prueba: 4 proyectores tipo LED de carga solar montados sobre un perfil en el área de piscina, los cuales están instalados de manera tal que su proyección se dirige hacia el suelo.

- Se constató que la piscina se encuentra rodeada por 13 cabañas con sus faroles y proyectores ya indicados, además de la iluminación del edificio de habitaciones que también se encuentra habilitado con iluminación de faroles. En algunos sectores se observó la instalación de proyectores tipo Led marca Ekoline, cuyo modelo y potencia no se observa (Fotografía 17). También se observó la presencia de 4 proyectores tipo LED de carga solar montados sobre un perfil en el área de piscina, los cuales están instalados de manera tal que su proyección se dirige hacia el suelo (Fotografía 18).

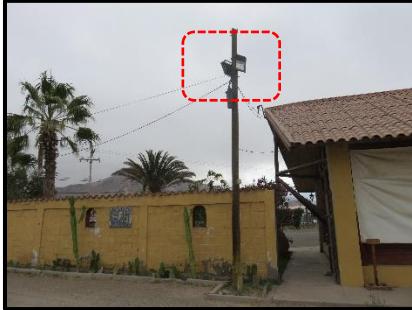
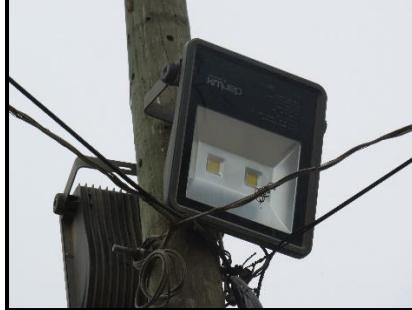
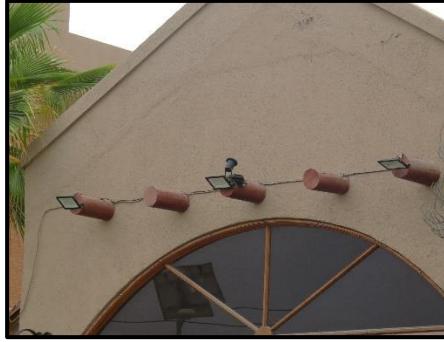
Fotografía 19.	Fecha: 03.02.2023	Fotografía 20	Fecha: 03.02.2023
Coordenadas UTM DATUM WGS84 HUSO 19J	Norte: 6.975.117 m Este: 364.512 m	Coordenadas UTM DATUM WGS84 HUSO 19J	Norte: 6.975.111 m Este: 364.531 m
Descripción del medio de prueba: la cancha de tenis cuenta con 5 luminarias tipo LED de carga solar dispuestos con proyección que no permite iluminación hacia el hemisferio superior.		Descripción del medio de prueba: Sobre la puerta de acceso al hotel se observó la presencia de 3 proyectores tipo led, marca BP iluminación, cuya potencia no se observa

- Se constató que fuera del hotel, en un acceso a zona de estacionamiento en casos excepcionales, se instaló un perfil sobre el cual se montaron dos proyectores marca Darlux, modelo proyector led 100W, cuya fuente de luz es de tipo LED dirigidos en 90° en relación con el plano horizontal, permitiendo la proyección hacia el hemisferio superior (Fotografía 19).

- Sobre la puerta de acceso al hotel se observó la presencia de 3 proyectores tipo led, marca BP iluminación, cuya potencia no se observa (Fotografía 20). A un costado de la puerta de acceso, el hotel cuenta con 2 perfiles sobre los cuales se montaron 3 proyectores, sin vísceras y permitiendo la radiación hacia el hemisferio superior (Fotografía 21).

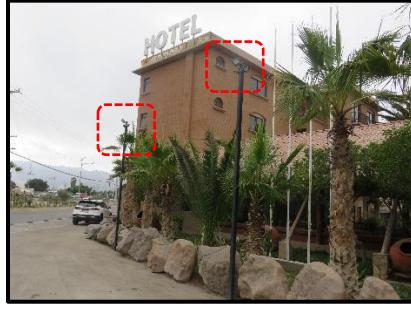
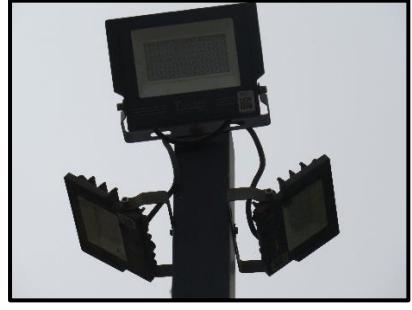
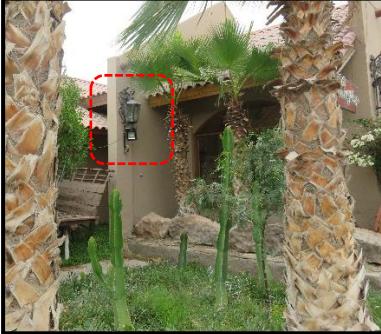
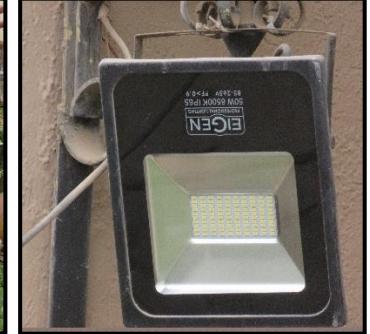
Fotografía 21.	Fecha: 03.02.2023	Fotografía 22.	Fecha: 03.02.2023
Coordenadas UTM DATUM WGS84 HUSO 19J	Norte: 6.975.115 m Este: 364.544 m	Coordenadas UTM DATUM WGS84 HUSO 19J	Norte: 6.975.109 m Este: 364.537 m
Descripción del medio de prueba: A un costado de la puerta de acceso, el hotel cuenta con 2 perfiles sobre los cuales se montaron 3 proyectores, sin vísceras y permitiendo la proyección hacia el hemisferio superior		Descripción del medio de prueba: Proyector y farol instalado en la parte exterior del hotel, en el jardín del hotel.

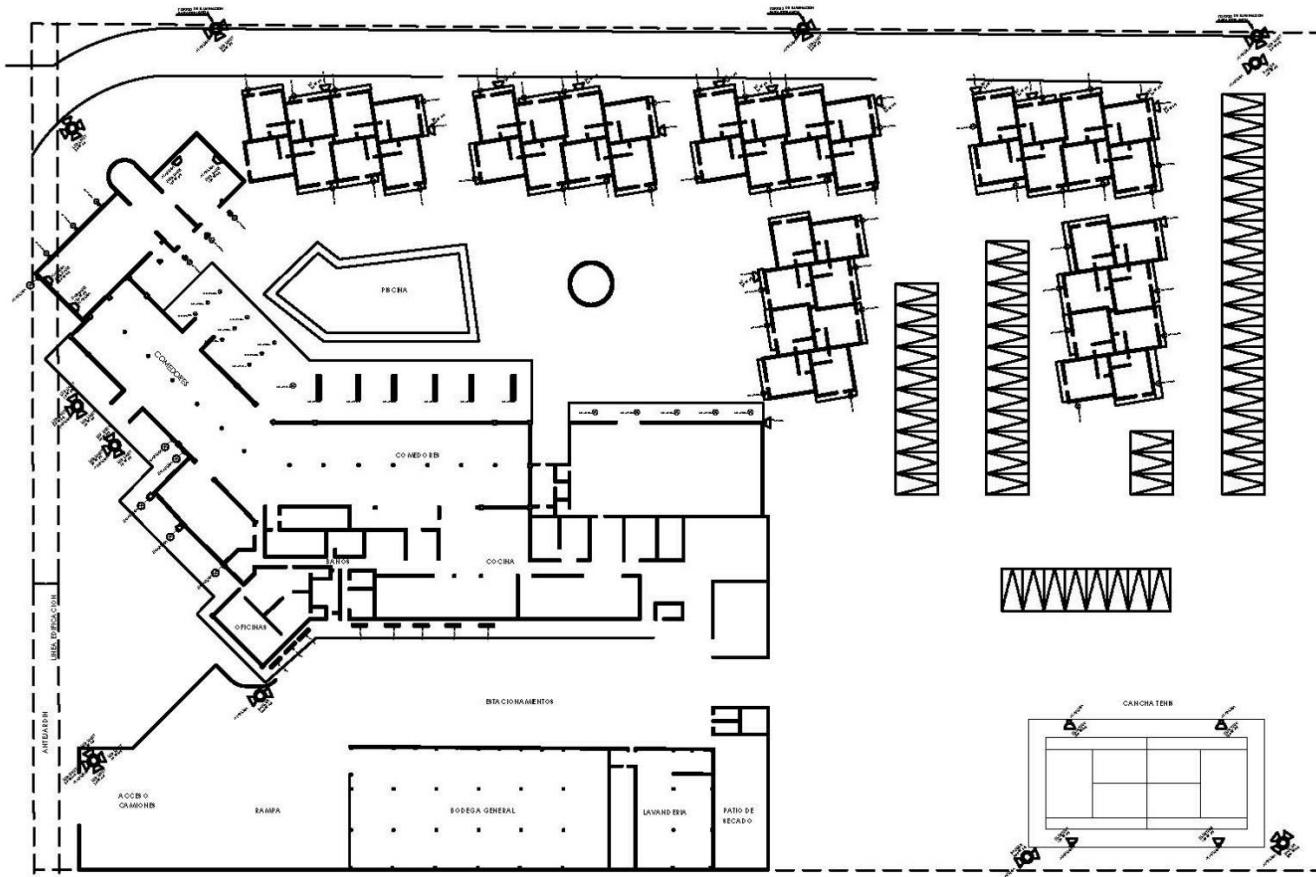
Fotografía 23.

El titular remitió un plano (Fotografía 23) en el cual grafica la ubicación de las luminarias exteriores del proyecto y entrega la marca y potencia de alguna de estas luminarias, pero no el modelo.

Al comparar el plano con lo constatado en terreno se evidenciaron diferencias, como por ejemplo en las postaciones con proyectores instaladas en el camino de acceso vehicular, donde se observó la presencia de cuatro perfiles sobre los cuales se montaron dos, uno, dos y tres proyectores industriales respectivamente, mientras que el plano señala que el hotel cuenta con 3 perfiles en ese sector, todos ellos con 3 proyectores. Lo mismo ocurre con los proyectores instalados sobre el acceso de las cabañas, lo cual se constató en terreno para cada cabaña pero que en el plano solo algunas cuentan con ellos. El plano además no incluyó las luminarias de carga solar instaladas en el camino vehicular de la cancha de tenis y la parte trasera del hotel.

Plano del Hotel Maray entregado por el titular donde identifica la ubicación de la luminaria exterior del proyecto.
