## INFORME TÉCNICO DE FISCALIZACIÓN AMBIENTAL

### Medidas Provisionales

IGLESIA PENTECOSTAL APOSTOLICA  
DFZ-2020-88-XI-MP  
Febrero 2020

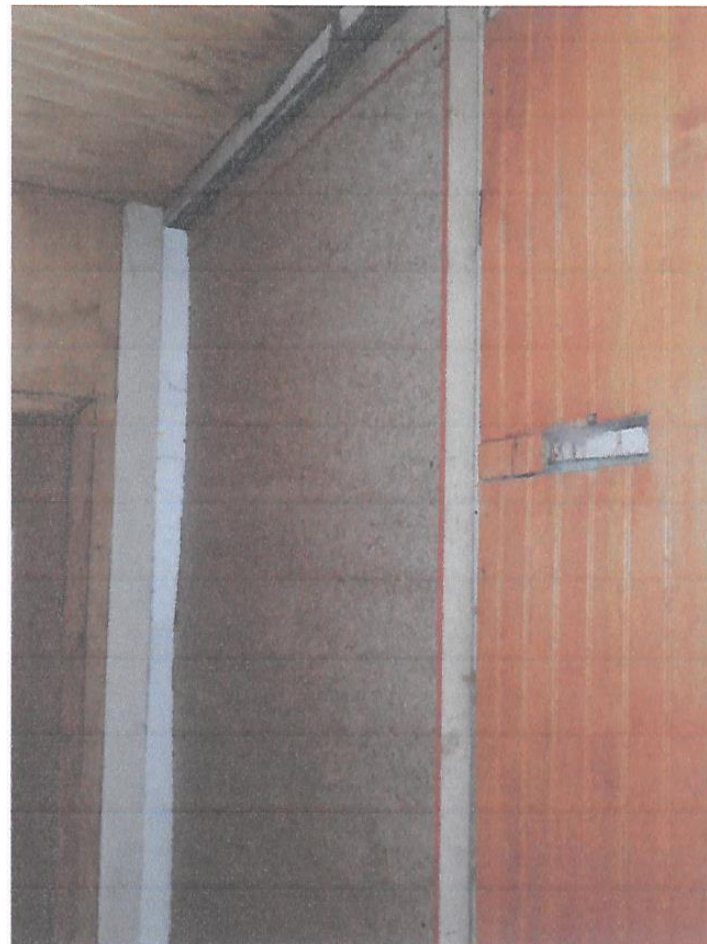
**Imagen 9.**

**Descripción del medio de prueba:** Mejoramiento acústico realizado a Iglesia.
