## INFORME TÉCNICO AMBIENTAL

### PATRULLAJE Y FISCALIZACIÓN SANTUARIO DE LA NATURALEZA RIO CRUCES Y CHOROROCAMAYO SITIO RAMSAR CARLOS ANWANDTER

DFZ-2022-2911-XIV-NC

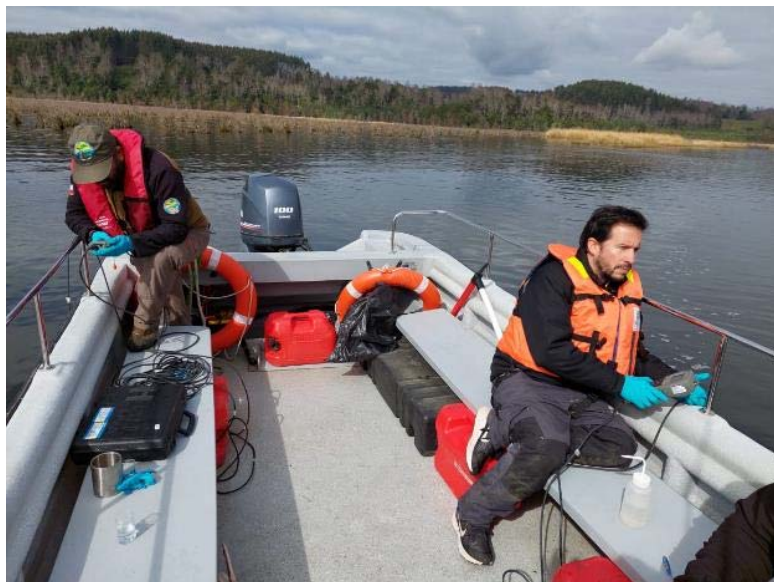
**Fotografía 1.**

**Descripción de medio de prueba:** Equipos fiscalizadores SMA y CONAF en plena labor de mediciones de aguas superficial con equipos multiparámetros.

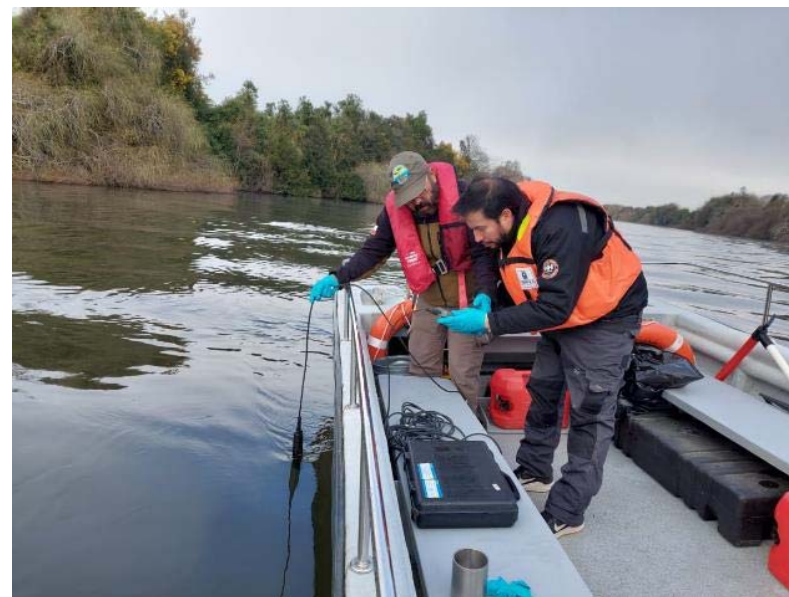
**Fotografía 2.**

**Descripción de medio de prueba:** Equipos fiscalizadores SMA y CONAF en plena labor de mediciones de aguas superficial con equipos multiparámetros.

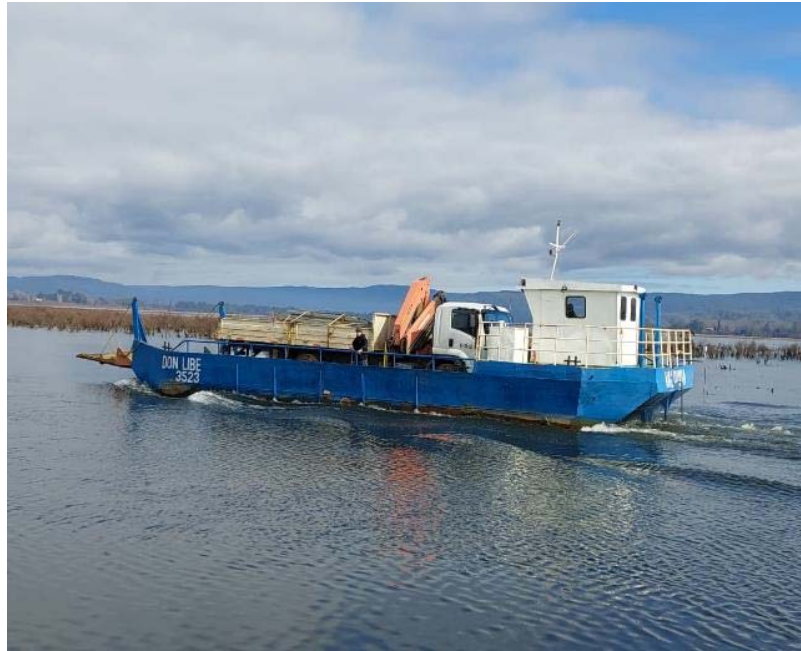
**Fotografía 3.**

| N° Hecho constatado | Materia específica objeto de la fiscalización ambiental. | Exigencia asociada | Resultados/ Hallazgo |
|---|---|---|---|
| 2 | Hechos constatados | <p>Artículo 70 letra b) de la ley N° 19.300, al Ministerio del Medio Ambiente le corresponde proponer las políticas, planes, programas, normas y supervigilar el Sistema Nacional de Áreas Protegidas del Estado, que incluye parques y reservas marinas, así como los santuarios de la naturaleza, y supervisar el manejo de las áreas protegidas de propiedad privada.</p> | <ul style="list-style-type: none"> <li>- Se realizaron diez estaciones, en que se practicaron mediciones de calidad de aguas con equipos multiparámetros Hanna, dichas estaciones corresponden a: Castillo Luis de Alba, Río Cruces Santa María; Río Cruces Norte Isla Rialejo; Pichoy, Plaza de Armas; Cayumapu, letras; río Chorocamayo, muelle viejo; Tres Bocas; Estero San Ramón; Punucapa, frente al muelle; y El Molino.</li> <li>- Durante el recorrido se observó dos Cisnes de Cuello Negro devorados por lobos marinos.</li> <li>- También se observa en el sector norte del Santuario, trazas de aceite de motor, lo más probable de embarcación correspondiente a una barcaza que transporta camión con materiales de construcción. La barcaza tiene inscrito el nombre de - Valdivia- en su popa, y la proa - Don Libe 3523-.</li> </ul> |

**Descripción de medio de prueba:** Trazas de aceite en Río Cruces, presumiblemente a embarcación denominada Valdivia, única que se divisa el día del recorrido.

- Oficiar a la Armada de Chile, para que realice una revisión e inspección a la barcaza Don LIBE 3523, ello con el fin de determinar si cumple con los estándares de la Ley de Navegación, y Reglamento de Control de la Contaminación, u otras normas que le sean pertinentes.
- Oficiar nuevamente al Sernapesca, para que informe al Consejo Consultivo del Humedal Río Cruces, acerca del censo de lobos marinos año 2022, como también informe sobre acciones, proyectos u otros, con el fin de, al menos, disminuir el ataque de lobos marinos a la población de Cisnes de Cuello Negro, como también disminuir el estado de estrés de esa especie.

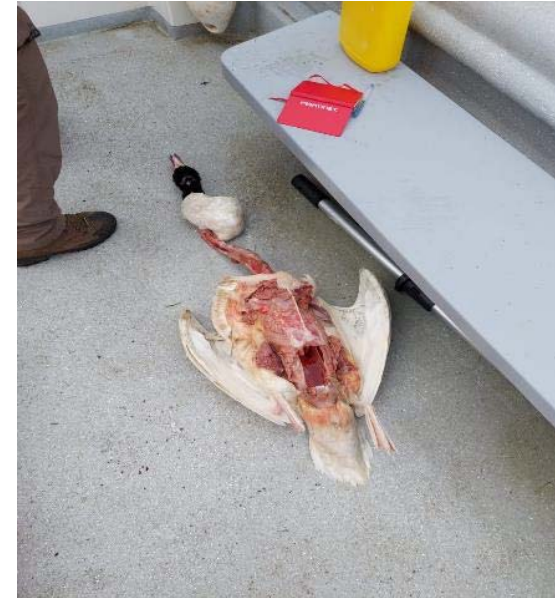
**Fotografía 4.**

| N° Hecho constatado | Materia específica objeto de la fiscalización ambiental. | Exigencia asociada | Resultados/ Hallazgo |
|---|---|---|---|
| | | | <ul style="list-style-type: none"> <li>- Durante el recorrido se observa presencia de Cisnes de Cuello Negro, en sectores como San Luis de Alba, Santa María, Pichoy y Cayumapu, pero especialmente en el sector Norte del Santuario.</li> <li>- Pero también se observa alto estrés de la especie atendido el constante acecho de los lobos marinos, los que se observan merodeando, y en actitud de caza, asomando constantemente a la superficie del agua para revisar posición de los Cisnes.</li> <li>- Durante el recorrido también se observa presencia de aves como, taguas, garzas, cormorán yeco, gaviotas, entre otras varias especies.</li> <li>- Durante éste recorrido, no se observan obras de rellenos, construcciones de embarcaderos, u otros que pudieren provocar impactos ambientales al Santuario de la Naturaleza, sin perjuicio de las denuncias que deba investigar la SMA y que tengan relación con éste espacio protegido.</li> </ul> |

**Descripción de medio de prueba:** Rescate de ejemplar de Cisne de Cuello Negro devorado por lobos marinos.

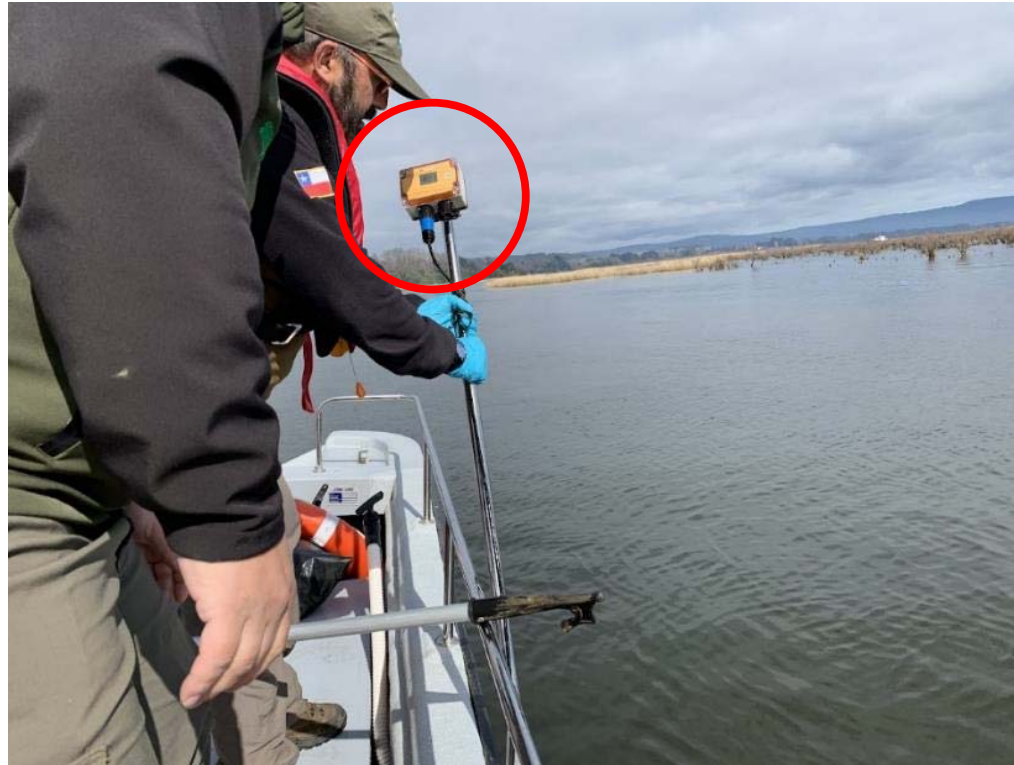
Fotografía 5.

**Descripción de medio de prueba:** Revisión de equipo experimental de medición de parámetros continuos.
