Superintendencia del Medio Ambiente
Gobierno de Chile

INFORME TÉCNICO DE FISCALIZACIÓN AMBIENTAL

INSTITUTO NACIONAL DE CAPACITACIÓN PROFESIONAL

DFZ-2023-445-III-NE

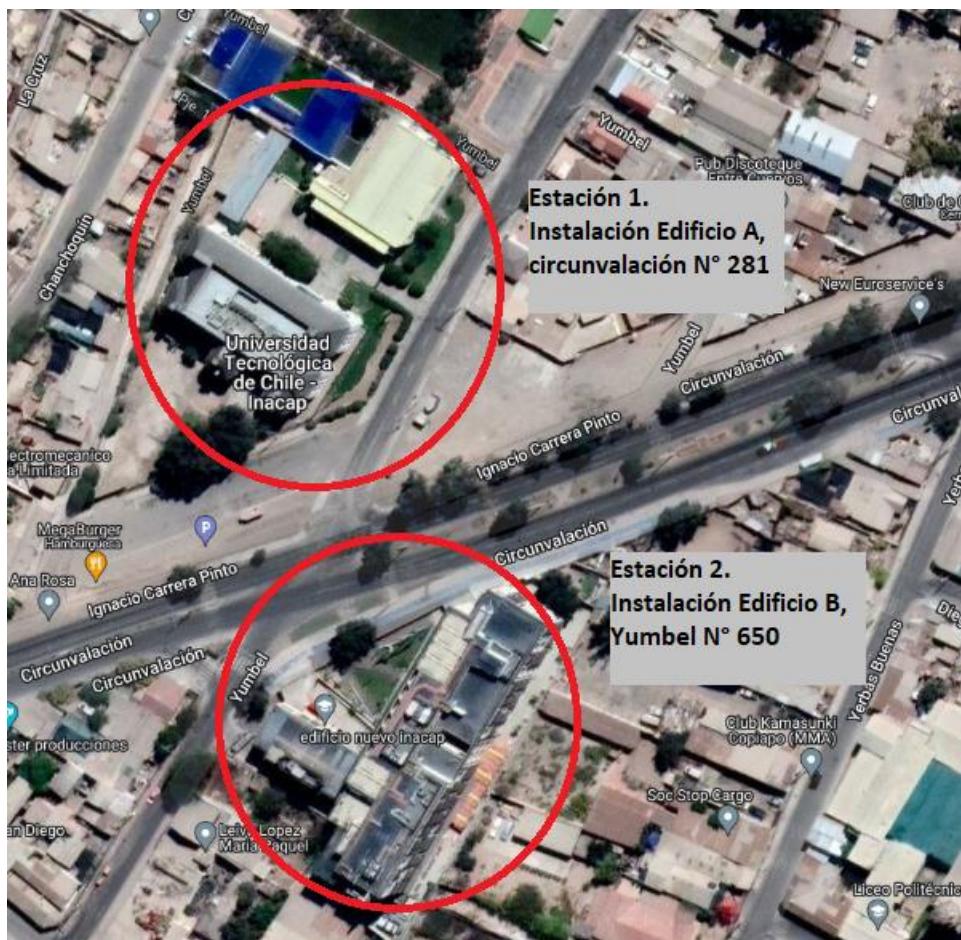
Registro 1.

Descripción del medio de prueba: Ubicación Estación 1 y Estación 2

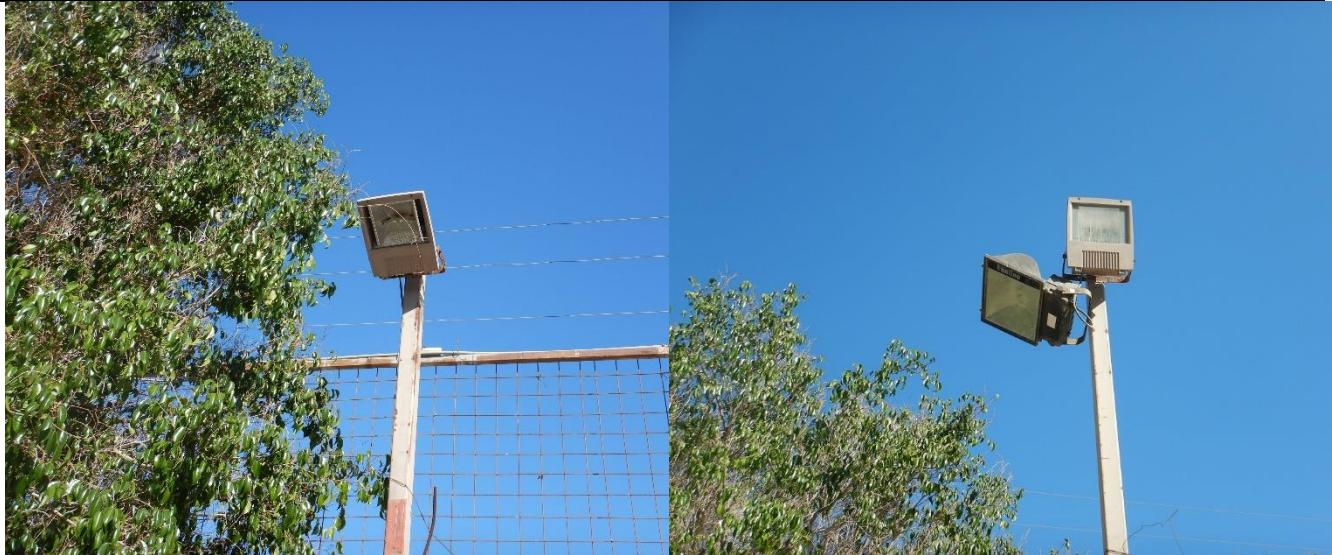
Fotografía 1.	Fecha: 08.03.2023	Fotografía 2.	Fecha: 08.03.2023
Coordenadas UTM DATUM WGS84 HUSO 19s	Norte: 6972932.37 Este: 367941.96	Coordenadas UTM DATUM WGS84 HUSO 19s	Norte: 6972941.66 Este: 367946.98
Descripción del medio de prueba: Estación 1. Instalación Edificio A, Área de estacionamiento luminaria de exterior de tipo industrial de haluro metálico con el cristal roto.		Descripción del medio de prueba: Estación 1. Instalación Edificio A, Área de estacionamiento luminarias de exterior de tipo industrial de haluro metálico

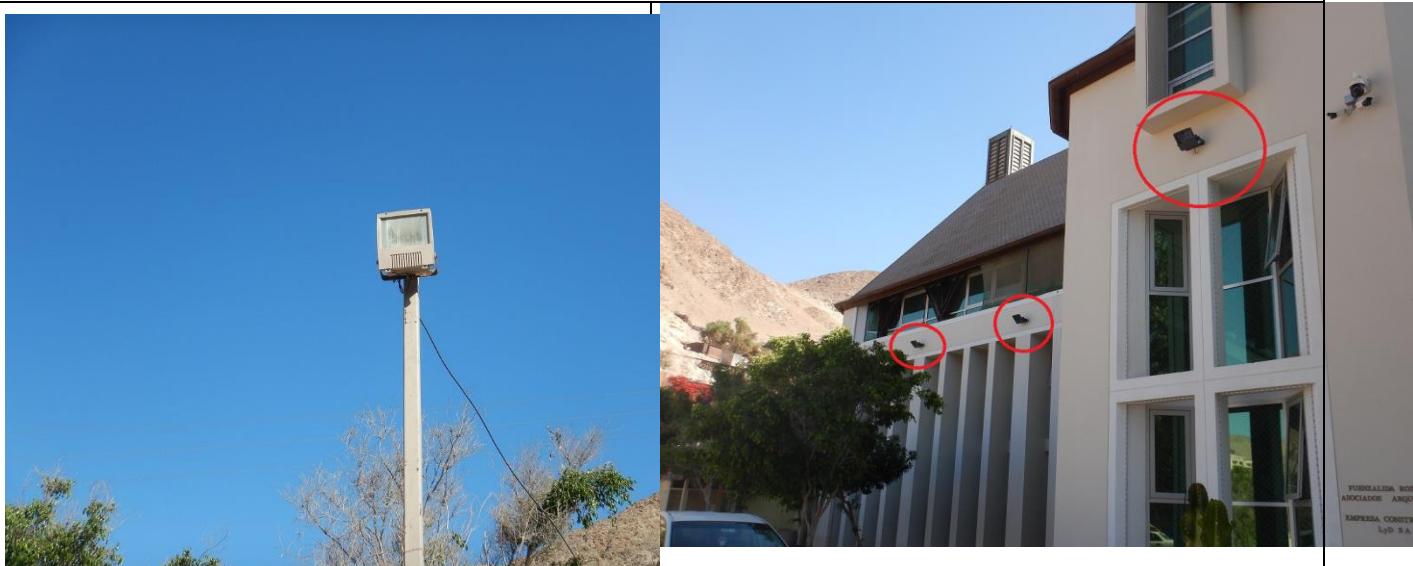
Fotografía 3.	Fecha: 08.03.2023	Fotografía 4.	Fecha: 08.03.2023
Coordenadas UTM DATUM WGS84 HUSO 19s	Norte: 6972950.9 Este: 367954.4	Coordenadas UTM DATUM WGS84 HUSO 19s	Norte: 6972939.56 Este: 367974.37
Descripción del medio de prueba: Estación 1. Instalación Edificio A, Área de estacionamiento luminaria de exterior de tipo industrial de haluro metálico.		Descripción del medio de prueba: Estación 1. Instalación Edificio A, frontis de Inacap.

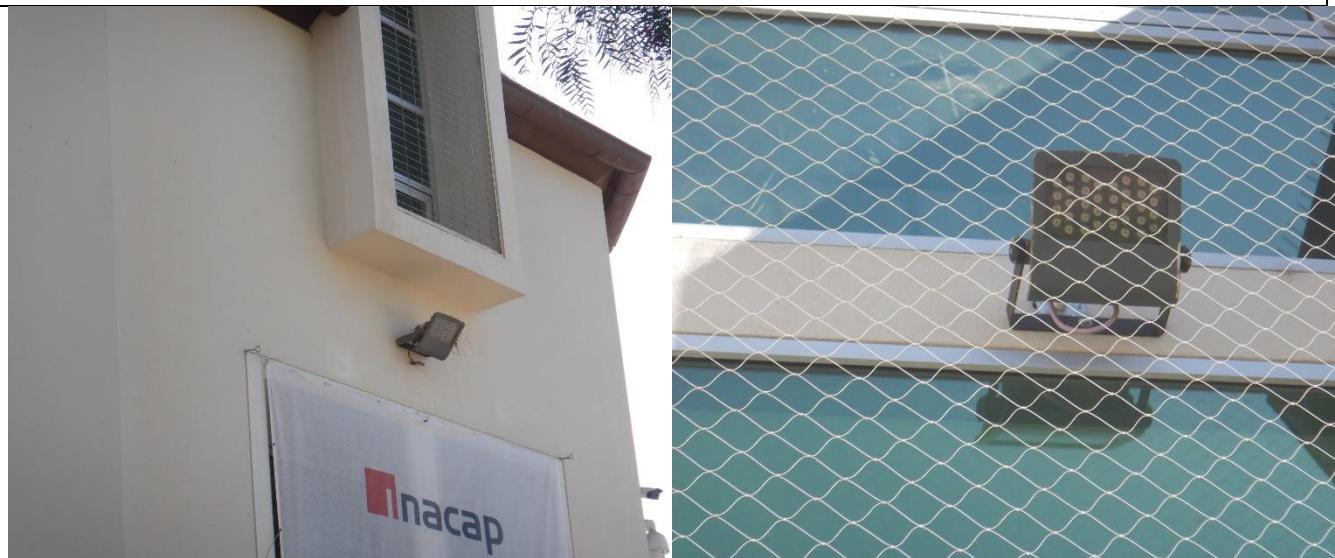
Fotografía 5.	Fecha: 08.03.2023		Fotografía 6.	Fecha: 08.03.2023	
Coordenadas UTM DATUM WGS84 HUSO 19s	Norte: 6972939.01	Este: 367974.87	Coordenadas UTM DATUM WGS84 HUSO 19s	Norte: 6972938.02	Este: 368003.57
Descripción del medio de prueba: Estación 1. Instalación Edificio A, frontis de Inacap Edificio A, luminaria tipo Led.			Descripción del medio de prueba: Estación 1. Instalación Edificio A, Costado del edificio (calle Yumbel), luminaria tipo Led.

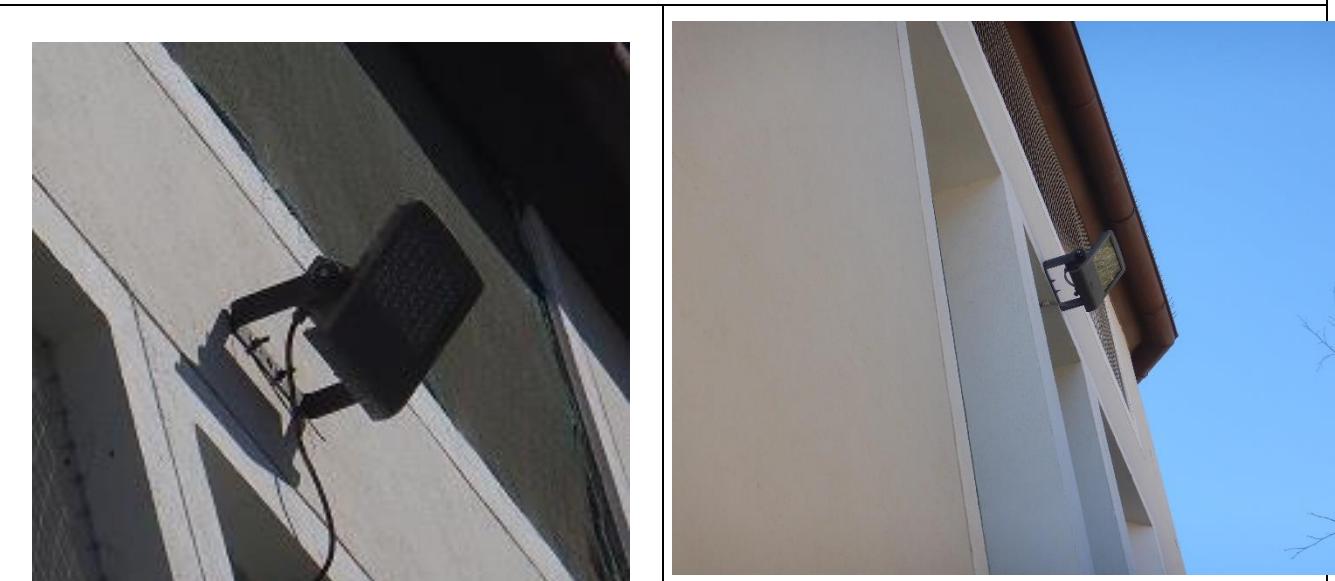
Fotografía 7.	Fecha: 08.03.2023		Fotografía 8.	Fecha: 08.03.2023	
Coordenadas UTM DATUM WGS84 HUSO 19s	Norte: 6972938.49	Este: 368012.30	Coordenadas UTM DATUM WGS84 HUSO 19s	Norte: 6972983.73	Este: 367961.04
Descripción del medio de prueba: Estación 1. Instalación Edificio A, Costado del edificio (calle Yumbel), luminaria tipo Led.			Descripción del medio de prueba: Estación 1. Instalación Edificio A, Costado del edificio, (Sector educación): luminaria tipo Led.

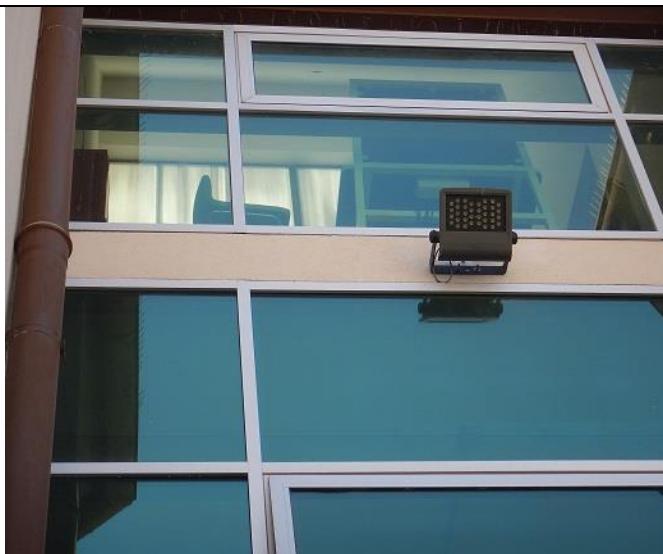
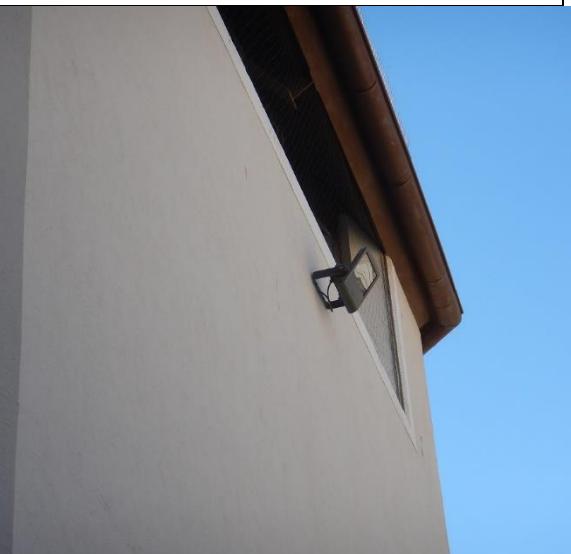
Fotografía 9.	Fecha:	08.03.2023	Fotografía 10.	Fecha:	08.03.2023
Coordenadas UTM DATUM WGS84 HUSO 19s	Norte:	6972982.23	Este:	367958.75	Coordenadas UTM DATUM WGS84 HUSO 19s
Descripción del medio de prueba: Estación 1. Instalación Edificio A, Costado del edificio, (Sector educación); luminaria tipo Led.			Descripción del medio de prueba: Estación 1. Instalación Edificio A, Posterior a edificio (colindante a patio central interior) luminaria tipo Led.

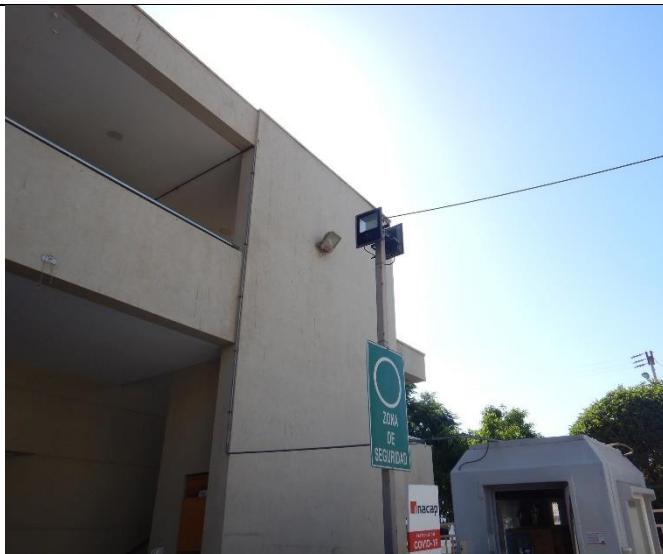
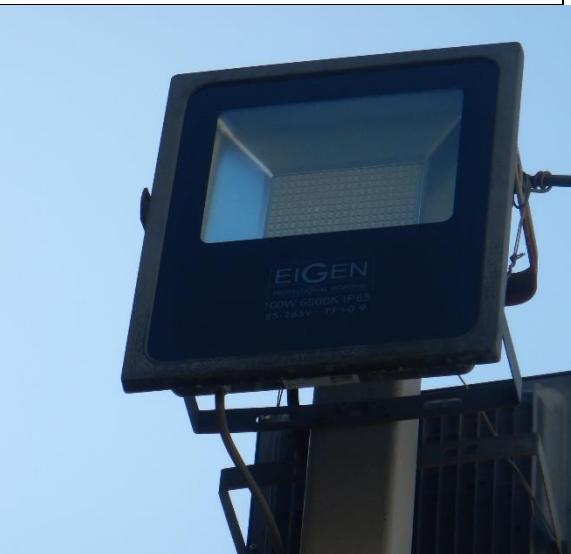
Fotografía 11.	Fecha:	08.03.2023	Fotografía 12.	Fecha:	08.03.2023
Coordenadas UTM DATUM WGS84 HUSO 19s	Norte:	6972975.32	Este:	368003.01	Coordenadas UTM DATUM WGS84 HUSO 19s
Descripción del medio de prueba: Estación 1. Instalación Edificio A, Patio central interior (entre edificio y Sector Instalaciones Mecánica), luminaria tipo Led.			Descripción del medio de prueba: Estación 1. Instalación Edificio A, Patio central interior (entre edificio y Sector Instalaciones Mecánica), luminaria tipo Led.

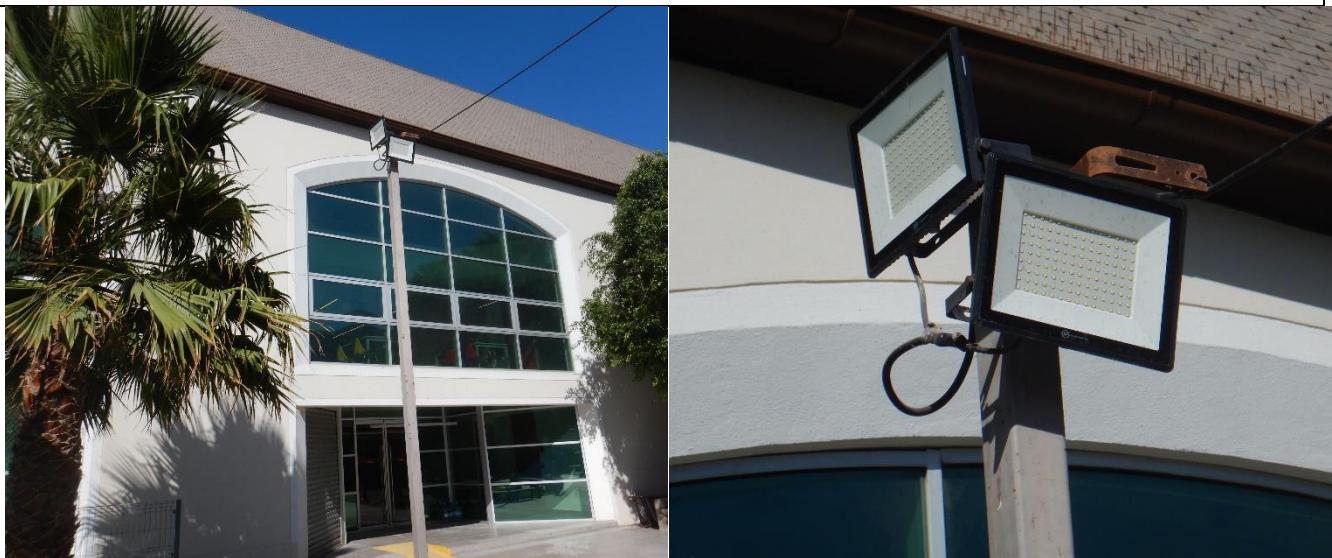
Fotografía 13.	Fecha: 08.03.2023		Fotografía 14.	Fecha: 08.03.2023	
Coordinadas UTM DATUM WGS84 HUSO 19s	Norte: 6972969.07	Este: 367995.27	Coordinadas UTM DATUM WGS84 HUSO 19s	Norte: 6972969.07	Este: 367995.27
Descripción del medio de prueba: Estación 1. Instalación Edificio A, Patio central interior (entre edificio y Sector Instalaciones Mecánica), luminaria tipo Led.			Descripción del medio de prueba: Estación 1. Instalación Edificio A, Patio central interior (entre edificio y Sector Instalaciones Mecánica), luminaria tipo Led.

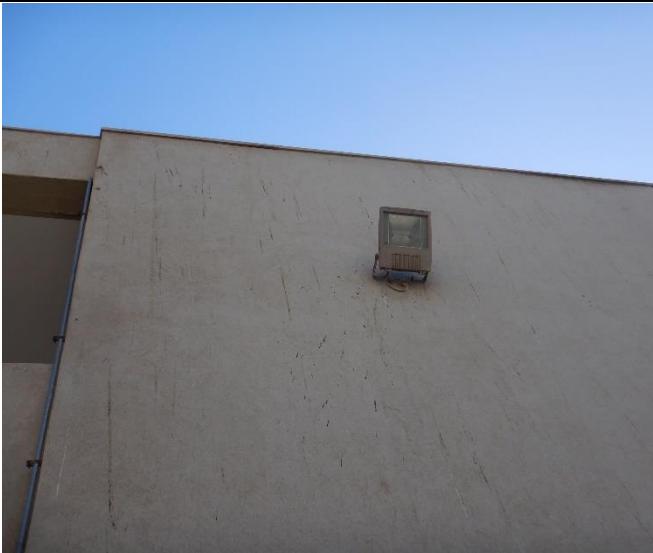
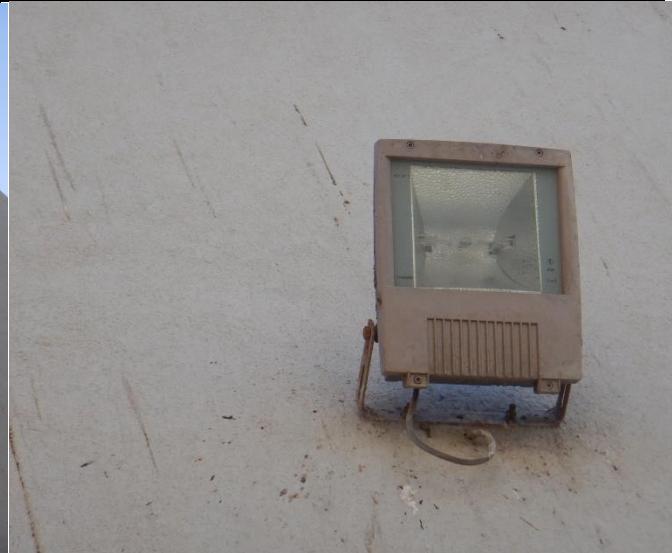
Fotografía 17.	Fecha: 08.03.2023	Fotografía 18.	Fecha: 08.03.2023
Coordinadas UTM DATUM WGS84 HUSO 19s	Norte: 6972974.63 Este: 368007.30	Coordinadas UTM DATUM WGS84 HUSO 19s	Norte: 6972974.63 Este: 368007.30
Descripción del medio de prueba: Estación 1. Instalación Edificio A, Instalaciones de Mecánica, proyector industrial de haluro metálico.		Descripción del medio de prueba: Estación 1. Instalación Edificio A, Instalaciones de Mecánica, proyector industrial de haluro metálico.

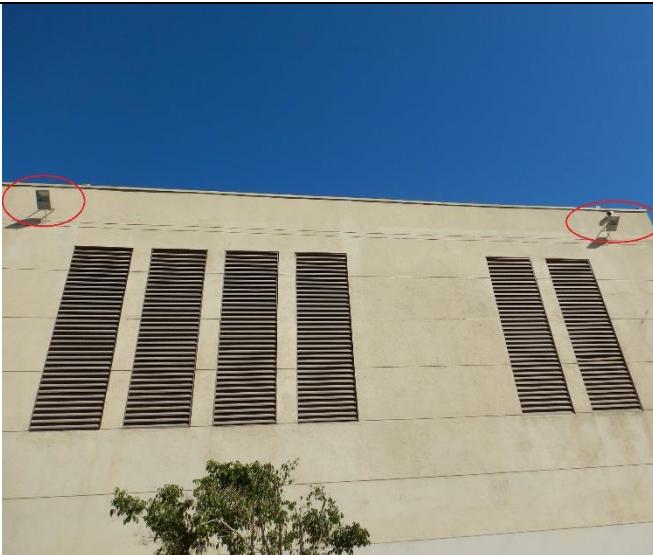
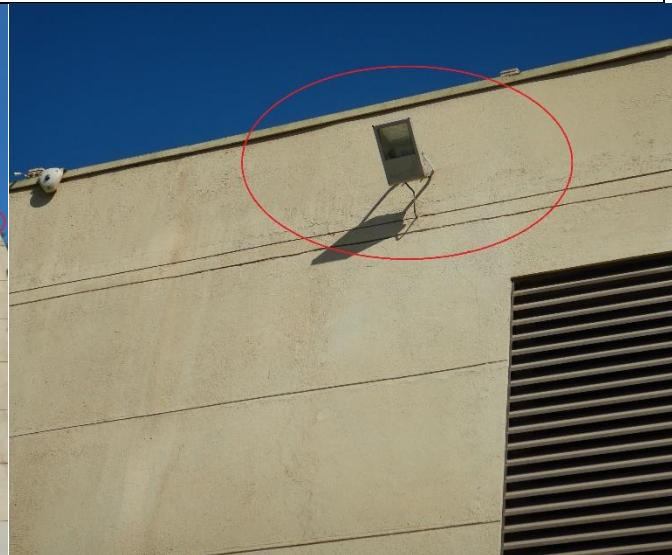
Nº Hecho constatado	Exigencia asociada	Hechos constatados	Conclusiones
		<p><u>Costado de instalaciones de Mecánica (colindante a calle Yumbel)</u>: al recorrer esta zona se constató en el costado de la instalación, la presencia de 3 proyectores de tipo industrial de haluro metálico, instalados en los muros del edificio cuyo montaje permite la proyección de la luz sobre el hemisferio superior (Fotografías 19 y 20). En ninguna de las luminarias constatadas en el sector fue posible observar a través de la cámara fotográfica: marca, modelo y potencia.</p> <p><u>Pared posterior de instalaciones de Mecánica (colindante a plazoleta)</u>: al recorrer esta zona se constató en el costado de la instalación, la presencia de 2 proyectores de tipo industrial de haluro metálico, instalados en los muros del edificio cuyo montaje permite la proyección de la luz sobre el hemisferio superior (Fotografías 21 y 22). En ninguna de las luminarias constatadas en el sector fue posible observar a través de la cámara fotográfica: marca, modelo y potencia.</p> <p>Estación 2. Instalación Edificio B, Yumbel N° 650 (Registro 1)</p> <p><u>Costado del edificio paralelo a calle Circunvalación</u>: al recorrer esta zona se constata la presencia de 4 luminarias cilíndricas instaladas en el muro, a una altura de aproximadamente 2,5 m., instaladas en un Angulo gama de 90°, con proyección lumínica en dirección al suelo, se observa que es tipo led, no es posible observar a través de la cámara fotográfica si su parte posterior es abierta o cerrada, y/o antecedentes como: marca, modelo y potencia (Fotografía 23).</p> <p><u>Acceso a estacionamiento por calle Yumbel</u>: al recorrer esta zona se constató:</p> <ul style="list-style-type: none"> • Perfil metálico de aproximadamente 3 m. de altura con 1 luminaria de exterior correspondiente a proyector industrial de Tipo led, cuyo montaje permite la proyección de la luz al hemisferio superior y 1 luminaria cilíndrica tipo led, instalada en un Angulo gama de 90°, no es posible observar a través de la cámara fotográfica: marca, modelo y potencia y/o si su parte posterior es abierta o cerrada (Fotografía 24). • En el muro del edificio en el acceso al estacionamiento se observan 6 luminarias cilíndricas instaladas en este, a una altura de aproximadamente 2,5 m., instaladas en un Angulo gama de 90°, con proyección lumínica en dirección al suelo, se observa que es tipo led, no es posible observar a través de la 	<ul style="list-style-type: none"> - Planos en formato .kmz y .pdf de los Edificios A, circunvalación N° 281 y Edificio B, Yumbel N° 650, con simbología que permita identificar ubicación de las distintas luminarias exteriores.

Fotografía 19.	Fecha: 08.03.2023	Fotografía 20.	Fecha: 08.03.2023
Coordinadas UTM DATUM WGS84 HUSO 19s	Norte: 6972985.74 Este: 368028.12	Coordinadas UTM DATUM WGS84 HUSO 19s	Norte: 6972985.74 Este: 368028.12
Descripción del medio de prueba: Estación 1. Instalación Edificio A, Costado de instalaciones de Mecánica (colindante a calle Yumbel), luminaria de tipo industrial de haluro metálico.		Descripción del medio de prueba: Estación 1. Instalación Edificio A, Costado de instalaciones de Mecánica (colindante a calle Yumbel), luminaria de tipo industrial de haluro metálico.

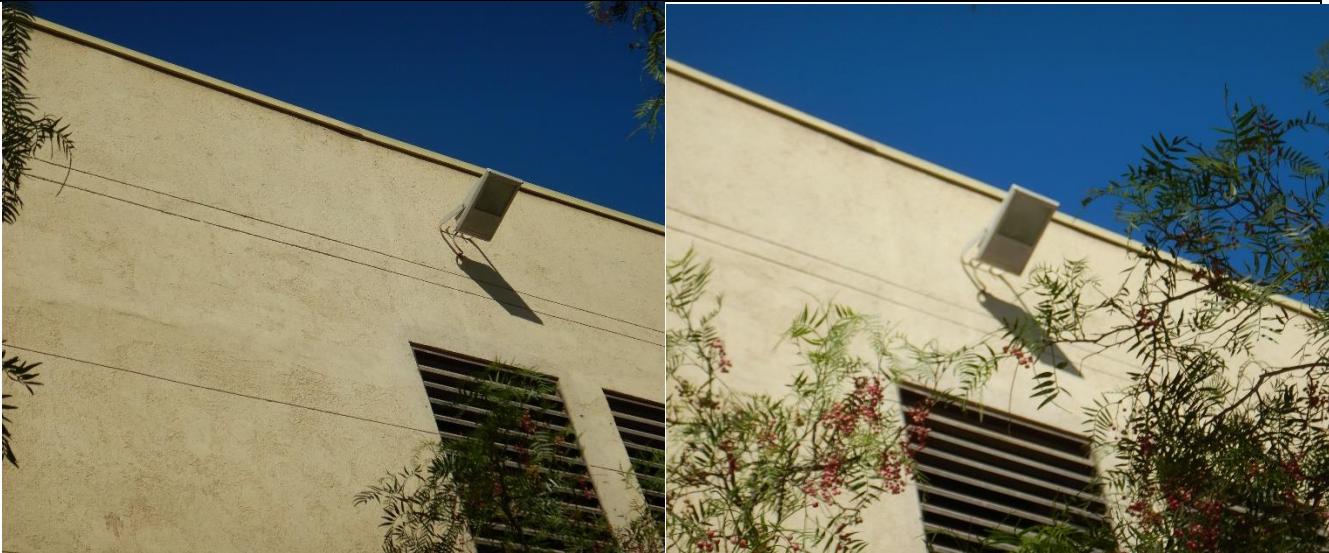
Fotografía 21.	Fecha: 08.03.2023		Fotografía 22.	Fecha: 08.03.2023	
Coordenadas UTM DATUM WGS84 HUSO 19s	Norte: 6973009.18	Este: 368026.55	Coordenadas UTM DATUM WGS84 HUSO 19s	Norte: 6973009.18	Este: 368026.55
Descripción del medio de prueba: Estación 1. Instalación Edificio A, Pared posterior de instalaciones de Mecánica (colindante a plazoleta), luminaria de tipo industrial de haluro metálico.			Descripción del medio de prueba: Estación 1. Instalación Edificio A, Pared posterior de instalaciones de Mecánica (colindante a plazoleta), luminaria de tipo industrial de haluro metálico.

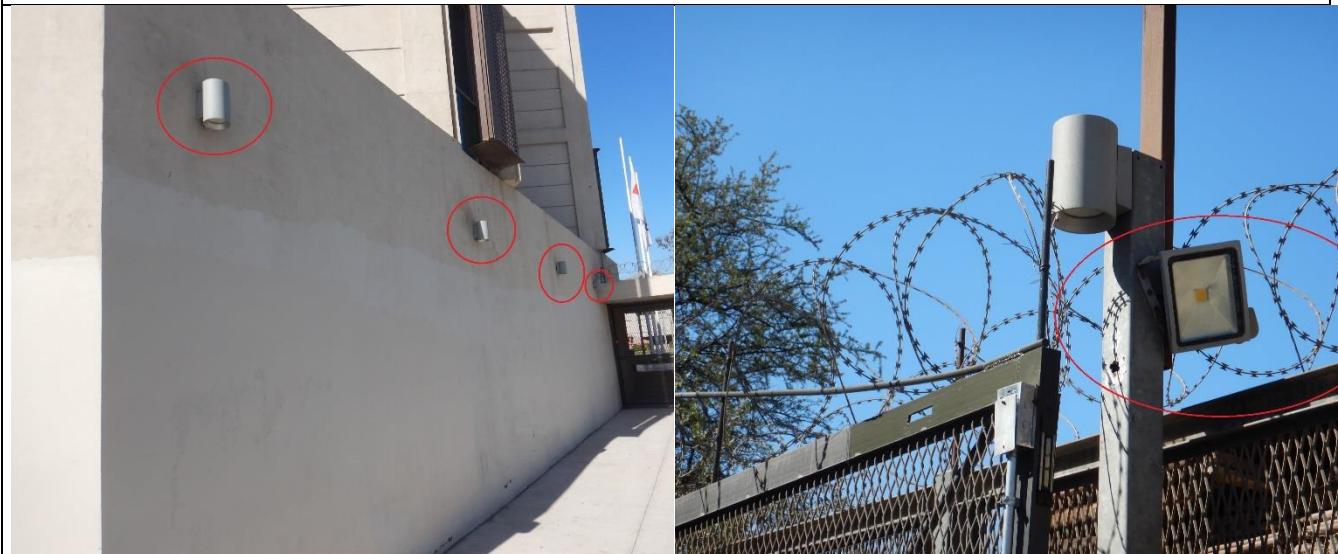
Fotografía 23.	Fecha: 08.03.2023		Fotografía 24.	Fecha: 08.03.2023	
Coordenadas UTM DATUM WGS84 HUSO 19s	Norte: 6972903.10	Este: 368053.41	Coordenadas UTM DATUM WGS84 HUSO 19s	Norte: 6972856.84	Este: 367975.42
Descripción del medio de prueba: Estación 2. Instalación Edificio B, Costado del edificio paralelo a calle Circunvalación. Luminaria tipo led.			Descripción del medio de prueba: Estación 2. Instalación Edificio B, Acceso a estacionamiento por calle Yumbel, proyector industrial de Tipo led.

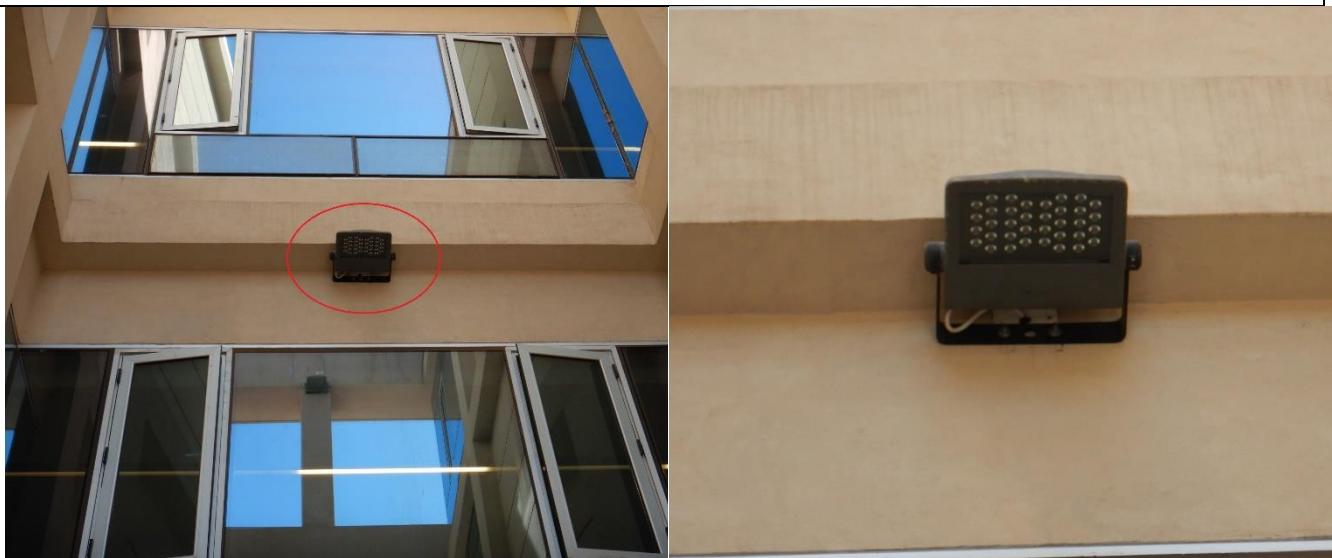
Fotografía 25.	Fecha: 08.03.2023	Fotografía 26.	Fecha: 08.03.2023
Coordenadas UTM DATUM WGS84 HUSO 19s	Norte: 6972861.50 Este: 368030.93	Coordenadas UTM DATUM WGS84 HUSO 19s	Norte: 6972861.50 Este: 368030.93
Descripción del medio de prueba: Estación 2. Instalación Edificio B, patio interior proyector de tipo industrial led.		Descripción del medio de prueba: Estación 2. Instalación Edificio B, patio interior proyector de tipo industrial led.

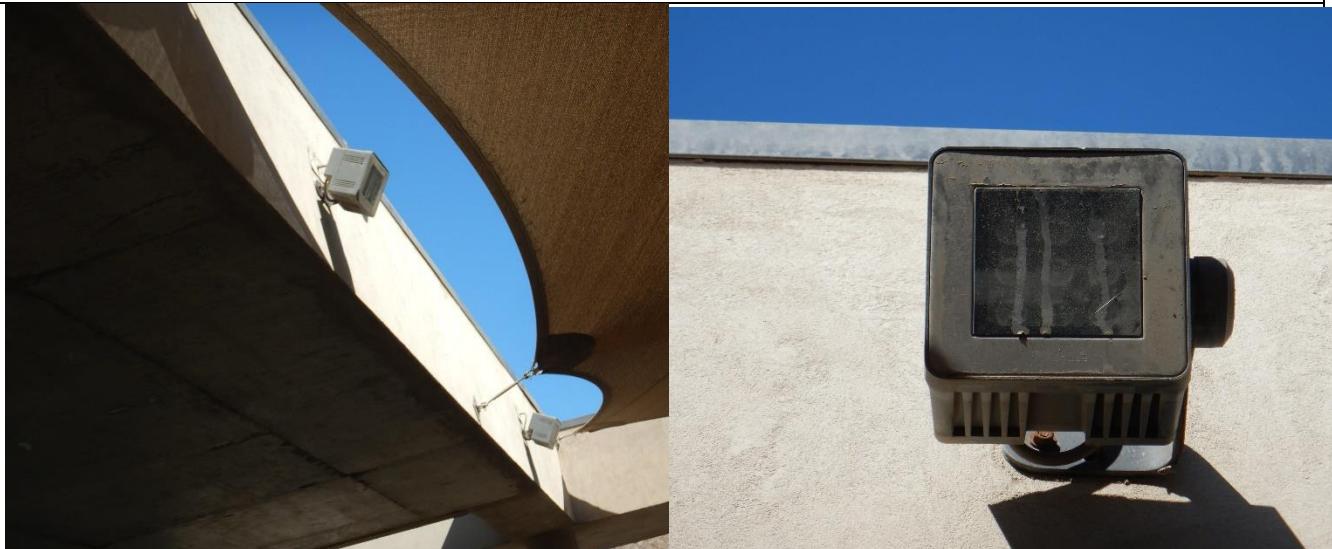
Fotografía 27.	Fecha: 08.03.2023	Fotografía 28.	Fecha: 08.03.2023
Coordenadas UTM DATUM WGS84 HUSO 19s	Norte: 6972882.04 Este: 368035.33	Coordenadas UTM DATUM WGS84 HUSO 19s	Norte: 6972881.83 Este: 368032.86
Descripción del medio de prueba: Estación 2. Instalación Edificio B, Terraza 5 piso, proyectores de tipo industrial led.		Descripción del medio de prueba: Estación 2. Instalación Edificio B, Terraza 5 piso, proyectores de tipo industrial led.

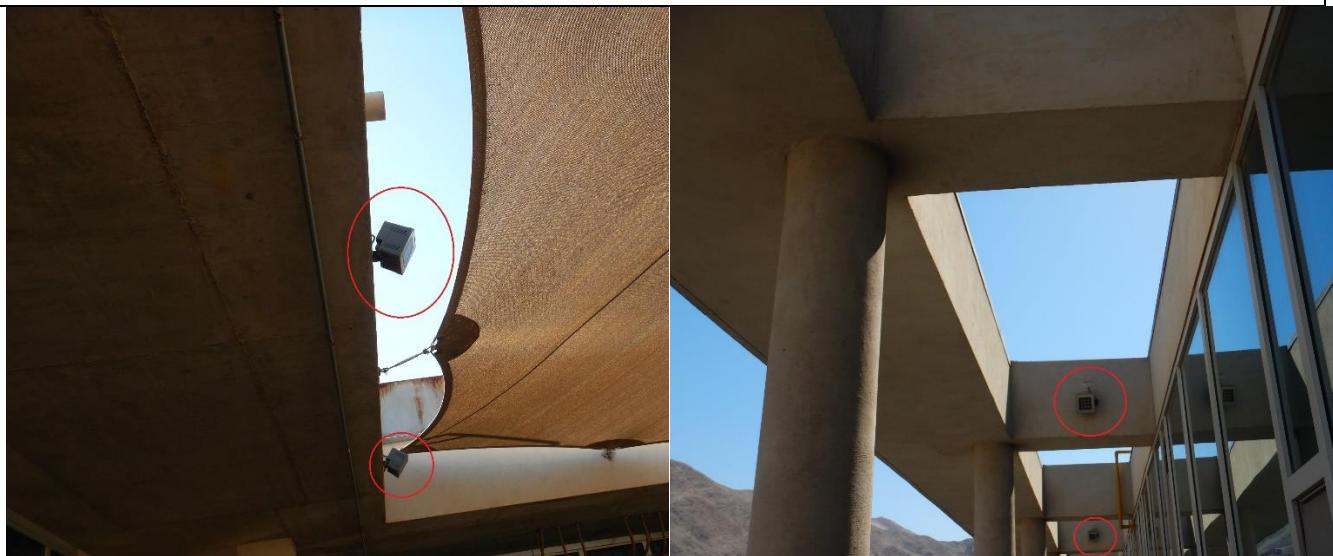
Fotografía 29.	Fecha: 08.03.2023		Fotografía 30.	Fecha: 08.03.2023	
Coordenadas UTM DATUM WGS84 HUSO 19s	Norte: 6972853.93	Este: 368013.70	Coordenadas UTM DATUM WGS84 HUSO 19s	Norte: 6972857.06	Este: 368012.68
Descripción del medio de prueba: Estación 2. Instalación Edificio B, Terraza 5 piso, proyectores de tipo industrial led.			Descripción del medio de prueba: Estación 2. Instalación Edificio B, Terraza 5 piso, proyectores de tipo industrial led.

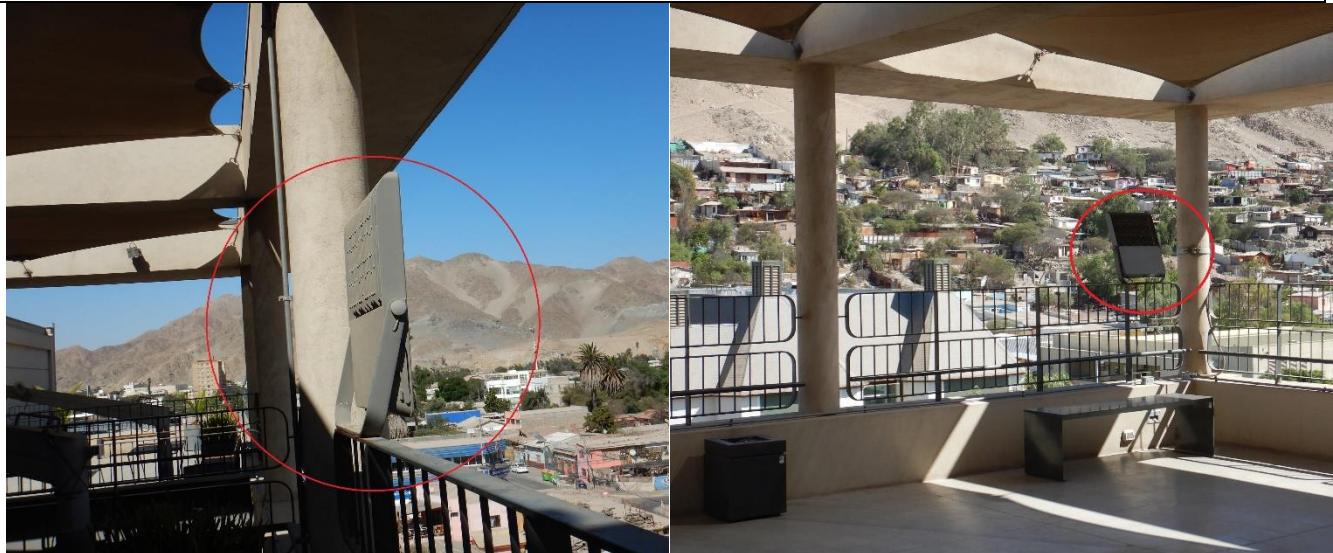
Fotografía 31.	Fecha: 08.03.2023		Fotografía 32.	Fecha: 08.03.2023	
Coordenadas UTM DATUM WGS84 HUSO 19s	Norte: 6972856.14	Este: 368013.35	Coordenadas UTM DATUM WGS84 HUSO 19s	Norte: 6972882.04	Este: 368035.33
Descripción del medio de prueba: Estación 2. Instalación Edificio B, Terraza 5 piso, proyectores de tipo industrial led.			Descripción del medio de prueba: Estación 2. Instalación Edificio B, Terraza 5 piso, proyectores de tipo industrial led.

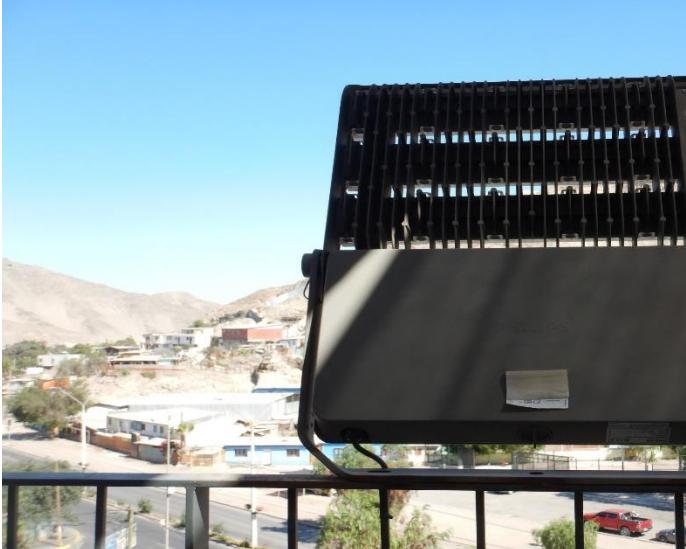
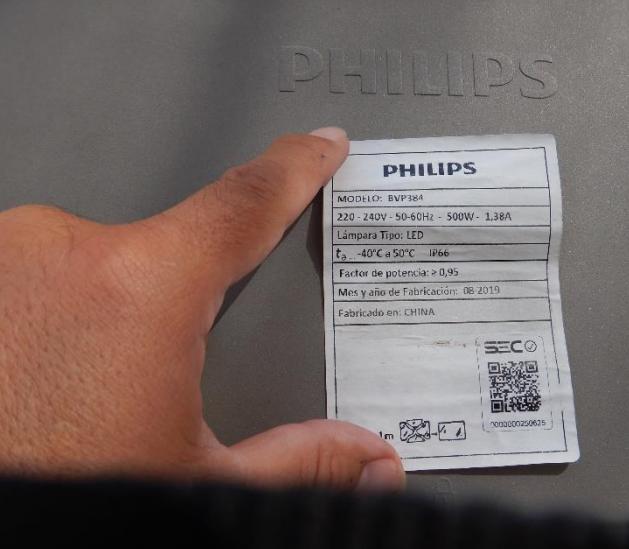
Fotografía 33. Imagen de un proyector industrial LED Philips BVP384 instalado en una terraza de un edificio. La fotografía muestra el dispositivo y el fondo de la ciudad.	Fotografía 34. Imagen de la etiqueta técnica del proyector Philips BVP384. La etiqueta incluye información como el modelo (BVP384), voltaje (220-240V), frecuencia (50-60Hz), potencia (500W), factor de potencia (>0.95), temperatura operativa (-40°C a 50°C), IP66, mes/año de fabricación (08-2019) y lugar de fabricación (China). Se observa un QR code y un código de verificación.
Fotografía 33. Imagen de un proyector industrial LED Philips BVP384 instalado en una terraza de un edificio. La fotografía muestra el dispositivo y el fondo de la ciudad.	Fotografía 34. Imagen de la etiqueta técnica del proyector Philips BVP384. La etiqueta incluye información como el modelo (BVP384), voltaje (220-240V), frecuencia (50-60Hz), potencia (500W), factor de potencia (>0.95), temperatura operativa (-40°C a 50°C), IP66, mes/año de fabricación (08-2019) y lugar de fabricación (China). Se observa un QR code y un código de verificación.

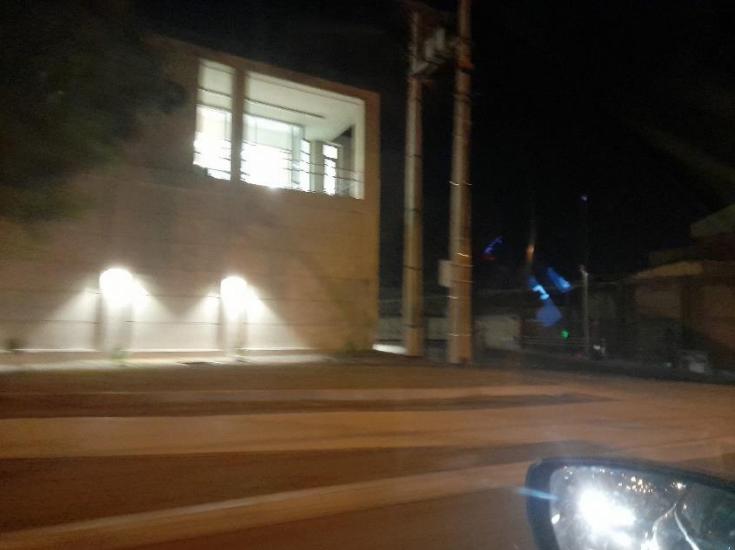
Fotografía 35. Imagen nocturna de luces led proyectando luz en dirección al suelo, instaladas en un muro paralelo a una calle.	Fecha: 28.03.2023
Coordenadas UTM DATUM WGS84 HUSO 19s	Norte: 6972903.10 Este: 368053.41

Descripción del medio de prueba: Estación 2. Instalación Edificio B, Costado del edificio paralelo a calle Circunvalación. Luminaria tipo led, vista nocturna de fotografía 23. Permite observar, que las luces cilíndricas del muro proyectan luz en dirección al suelo.
