INFORME TECNICO DE FISCALIZACION AMBIENTAL

PROYECTO INMOBILIARIO DE SEGUNDA VIVIENDA PUNTA PITE-PAPUDO

DFZ-2023-502-V-RCA

Marzo 2023

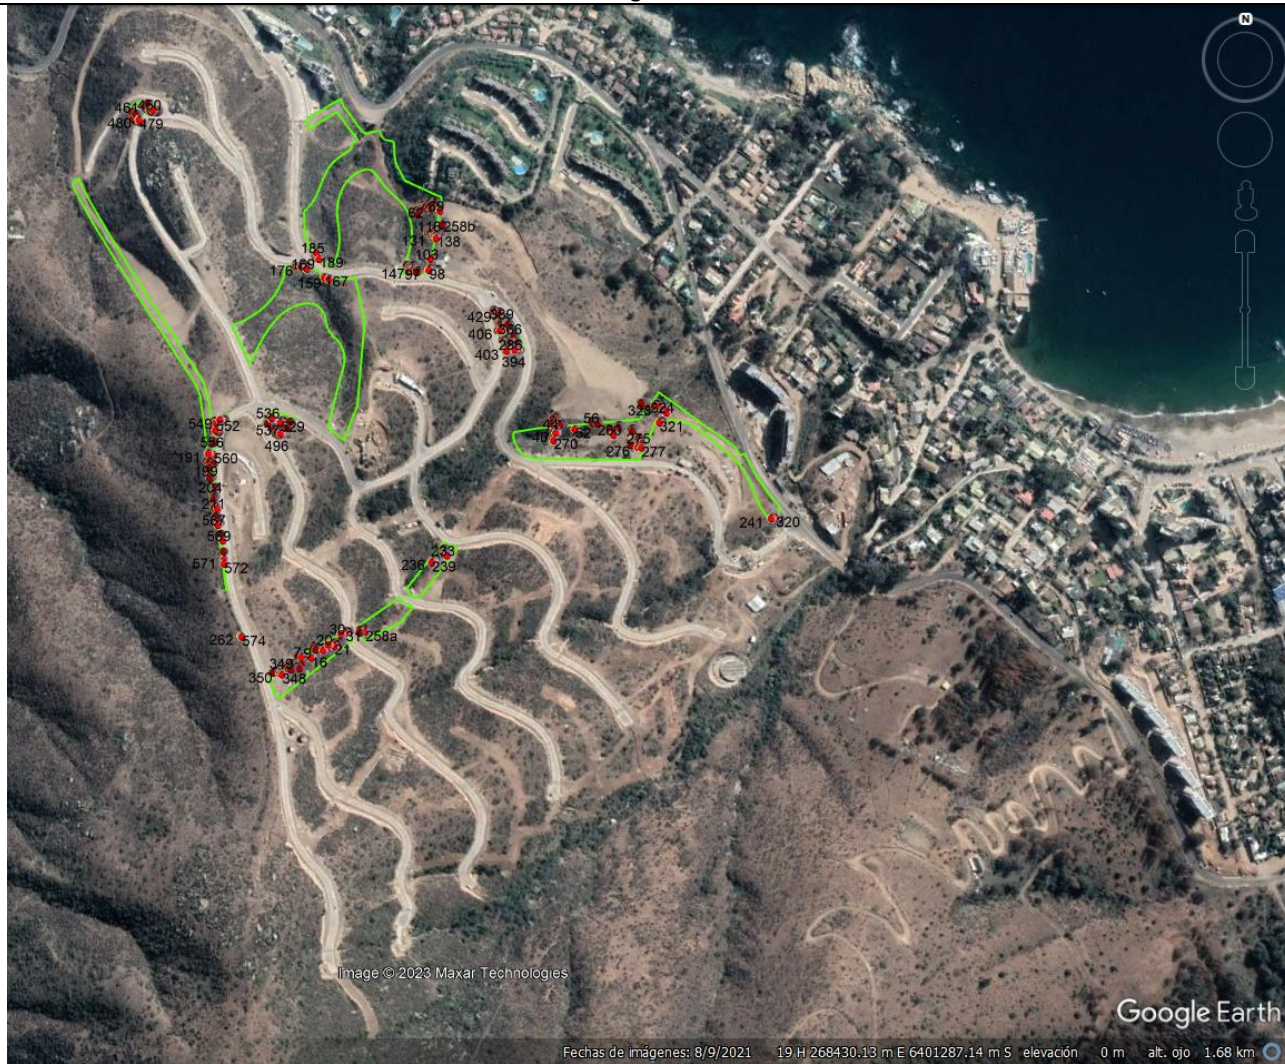
Figura 2

En la imagen se visualiza la ubicación de los 570 individuos de *Puya chilensis* plantados en el marco de la medida compensatoria establecida en la RCA.

- e. De la revisión del reporte ID 2, se constata que el informe presentado señala la ubicación georreferenciada actualizada de 570 individuos de *Puya chilensis* plantados en el marco de la plantación compensatoria establecida en el “Plan de Traslado o Compensación de Bromeliáceas y Cactáceas del Proyecto” (Figura 2), la cual se realizó en los sectores definidos en dicho plan de acuerdo a las coordenadas informadas. Además, acompaña registros fotográficos de los 570 individuos plantados y monitoreados en los sectores 8, 9, 10, 11, 13, 14, 15, 16, 18 y 20, así como registros fotográficos de cada uno de ellos señalando para cada individuo coordenadas, estado fitosanitario, vigor y observación (Figuras 3). Además, en la Figura 4 se grafica la ubicación de los individuos plantados en las áreas establecidas en el plan de compensación de bromeliáceas y cactáceas con respecto a las áreas con compromisos de reforestación que son materia sectorial de CONAF.

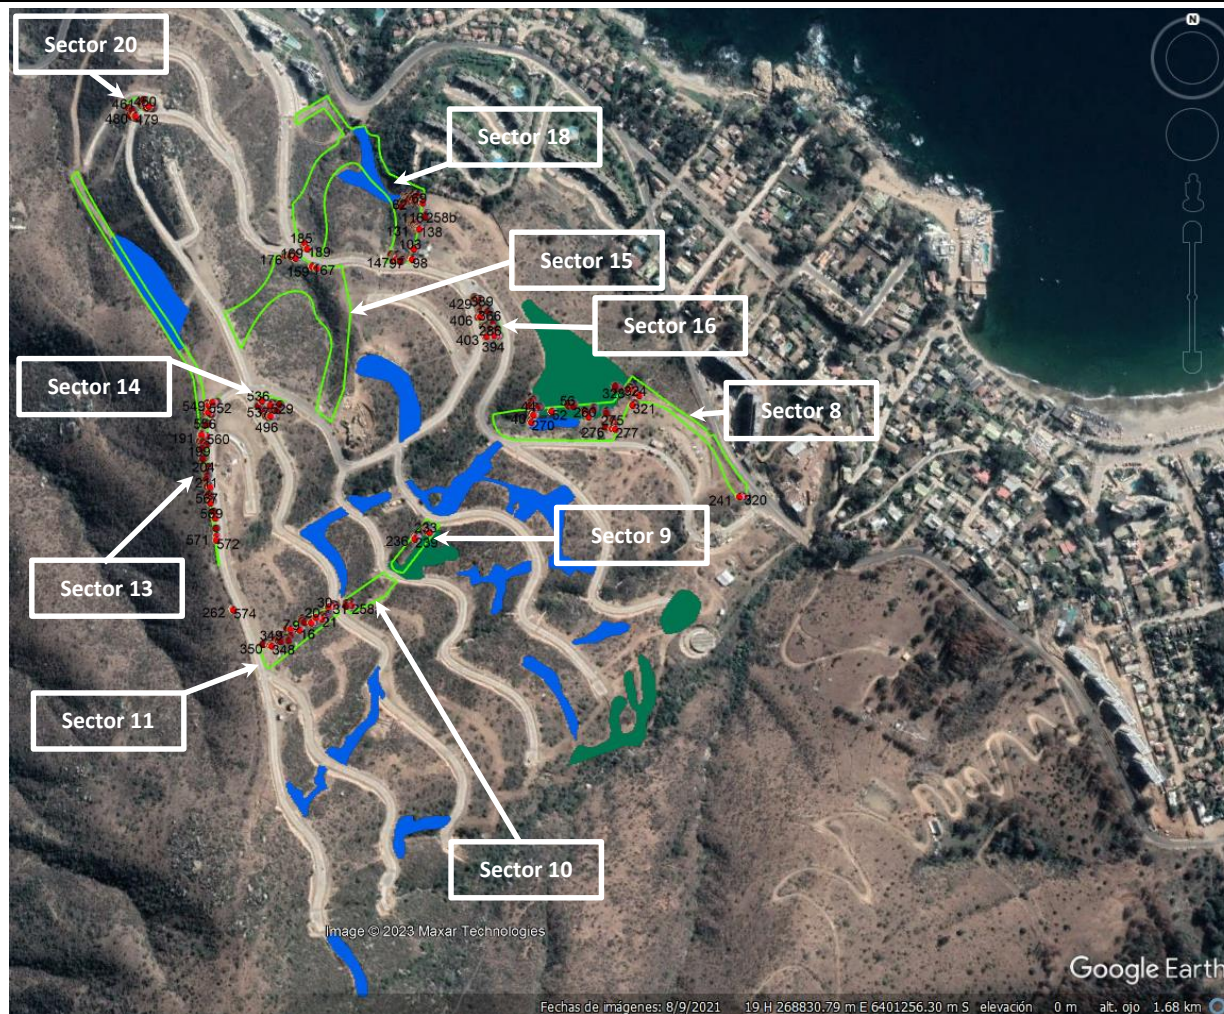
Figura 4

En la imagen se visualiza las áreas con la ubicación de los 570 individuos de *Puya chilensis* plantados en el marco de la medida compensatoria establecida en la RCA y, por otra parte, con respecto a las áreas con compromisos de reforestación que son materia sectorial de CONAF.
