INFORME TÉCNICO DE FISCALIZACIÓN AMBIENTAL

CLEANAIRTECH SUDAMÉRICA S.A.

DFZ-2023-69-III-RCA

MARZO 2023

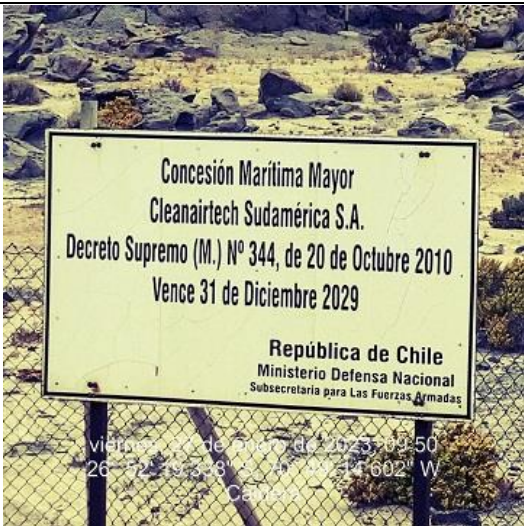
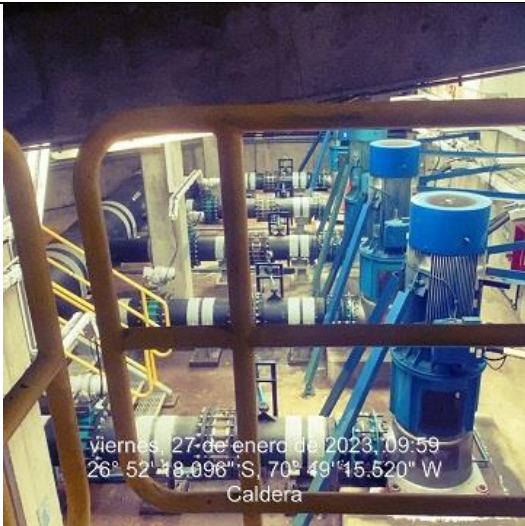
Fotografía 1.	Fecha: 27.01.2023	Fotografía 2.	Fecha: 27.01.2023		
Coordenadas UTM DATUM WGS84 HUSO 19 S	N: 7.026.472	E: 320.806	Coordenadas UTM DATUM WGS84 HUSO 19 S	N: 7.026.479	E: 319.122
Descripción del medio de prueba: Cartel en el cual se indica Concesión Marítima.			Descripción del medio de prueba: Sala de bombas de impulsión en aducción.

- Que en el recinto existe un letrero informativo de la Concesión Marítima Mayor otorgada a Cleanairtech Sudamericana S.A. por Decreto Supremo (M.) N°344, del 20 de octubre de 2010, con vigencia hasta el 31 de diciembre de 2029 (Ver Fotografía N°1).

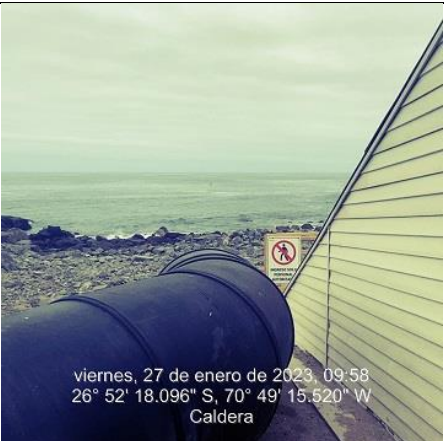
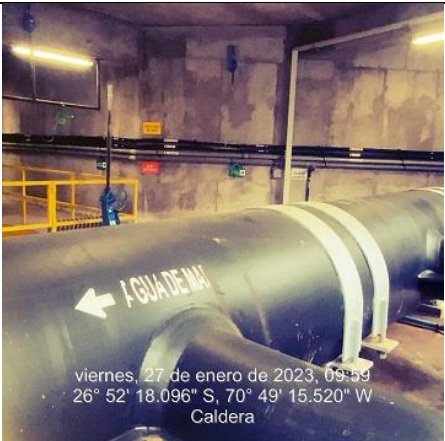
Fotografía 3.	Fecha: 27.01.2023	Fotografía 4.	Fecha: 27.01.2023

Coordenadas UTM DATUM WGS84 HUSO 19 S	N: 7.026.479	E: 319.122	Coordenadas UTM DATUM WGS84 HUSO 19 S	N: 7.026.479	E: 319.122
Descripción del medio de prueba: Tubería de aducción de agua de mar, de polietileno de alta densidad (HDPE) de 1600 mm de diámetro, fuera de sala de bombas.			Descripción del medio de prueba: Tubería de aducción de agua de mar, de polietileno de alta densidad (HDPE) de 1600 mm de diámetro, dentro de sala de bombas.

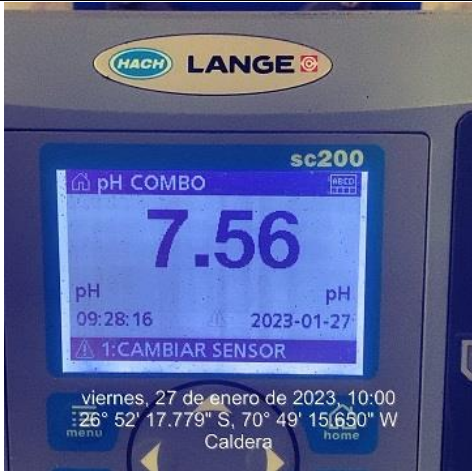
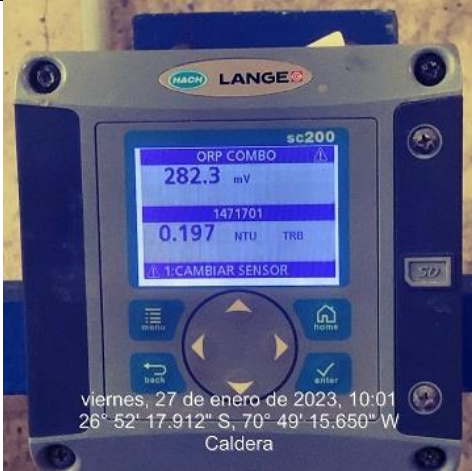
Fotografía 5.	Fecha: 27.01.2023	Fotografía 6.	Fecha: 27.01.2023		
Coordenadas UTM DATUM WGS84 HUSO 19 S	N: 7.026.510	E: 319.122	Coordenadas UTM DATUM WGS84 HUSO 19 S	N: 7.026.510	E: 319.122
Descripción del medio de prueba: pH al momento de la inspección.			Descripción del medio de prueba: Turbidez en el momento de la inspección

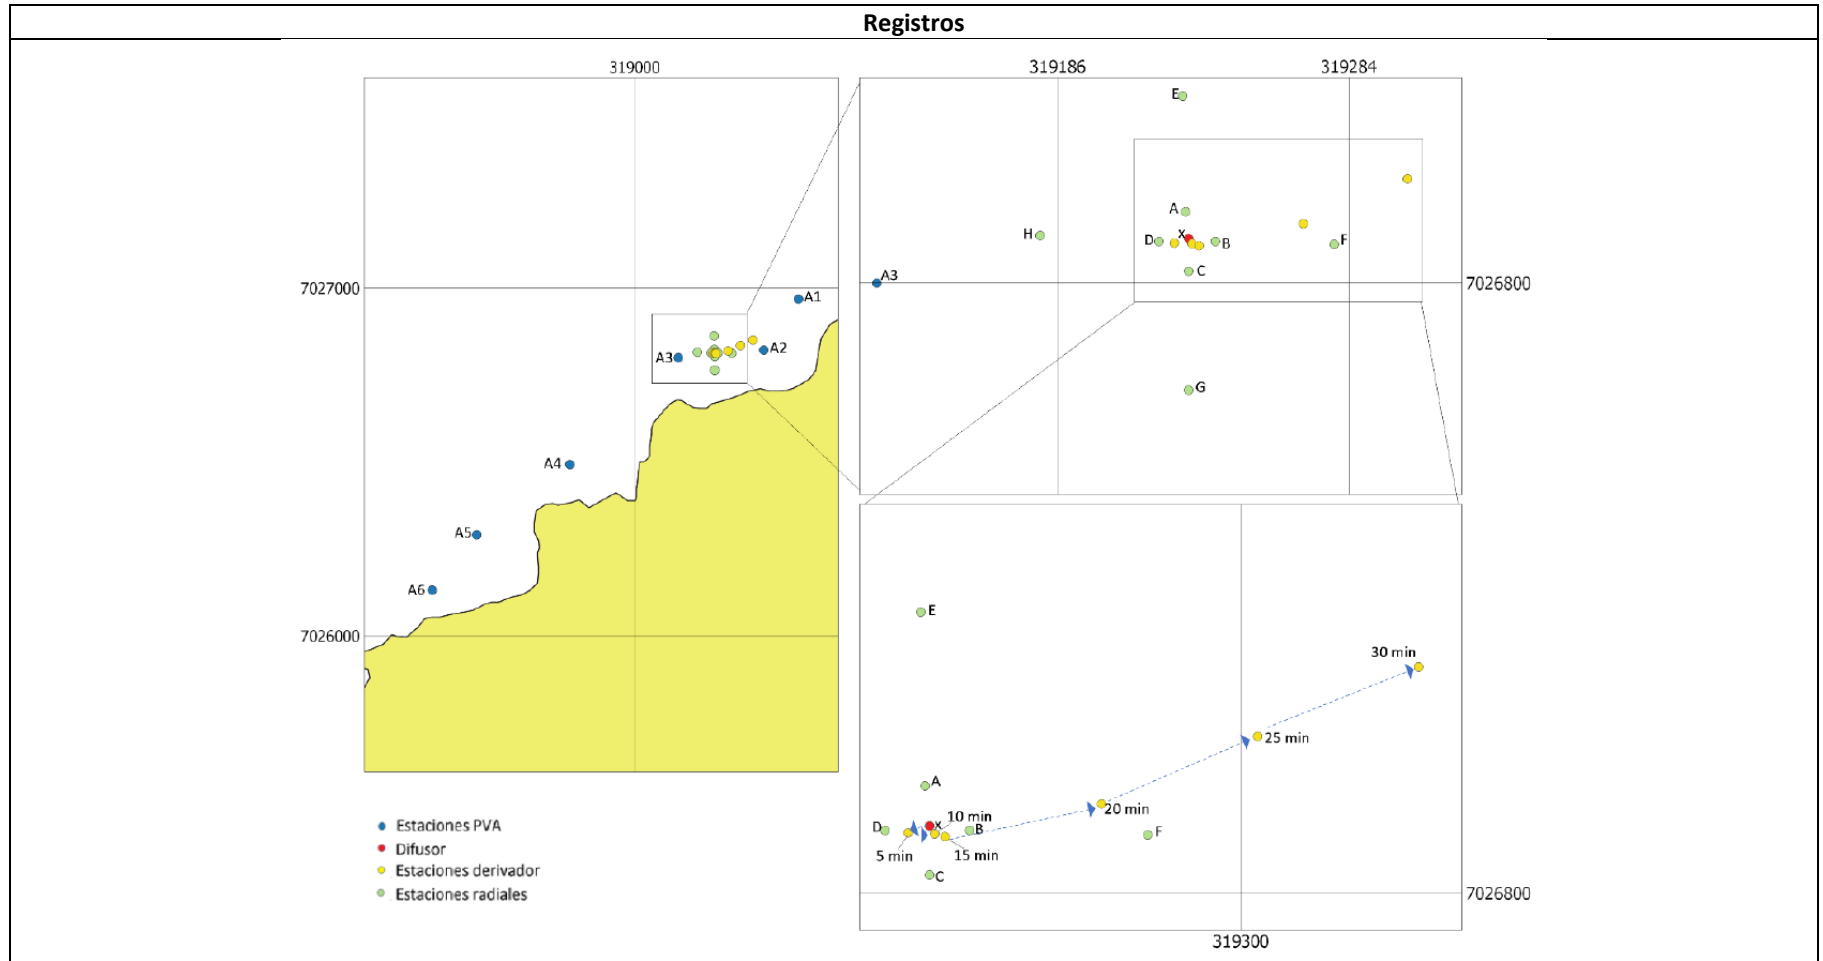
Registro 1.

“La Resolución de Calificación Ambiental (RCA N° 192/2010), del proyecto “Abastecimiento de agua para la Minería, en su considerando 8.4.3. c), establece la “caracterización de la pluma de la salmuera, en las 6 estaciones de monitoreo coincidentes con la línea de base y fase de construcción. Para determinar el área de influencia de la pluma salina, se propone realizar mediciones mensuales in situ de salinidad circundando la descarga de salmuera en un radio de 10 y 50 metros desde los difusores del emisario, y una vez establecido el vector de aproximación de la corriente en el punto de descarga, se realizará un seguimiento de las mayores salinidades de la pluma”. La variable ambiental asociada es la salinidad, indicador biofísico cuya medición absoluta, representa la fracción de masa de las sales en agua de mar, expresada como psu (unidades prácticas de salinidad), basadas en la temperatura y la conductividad del agua (Fofonoff, 1985) (ver figura 10) (Ver Registro N°1).

Fuente: Antecedentes presentados por DIRECTEMAR

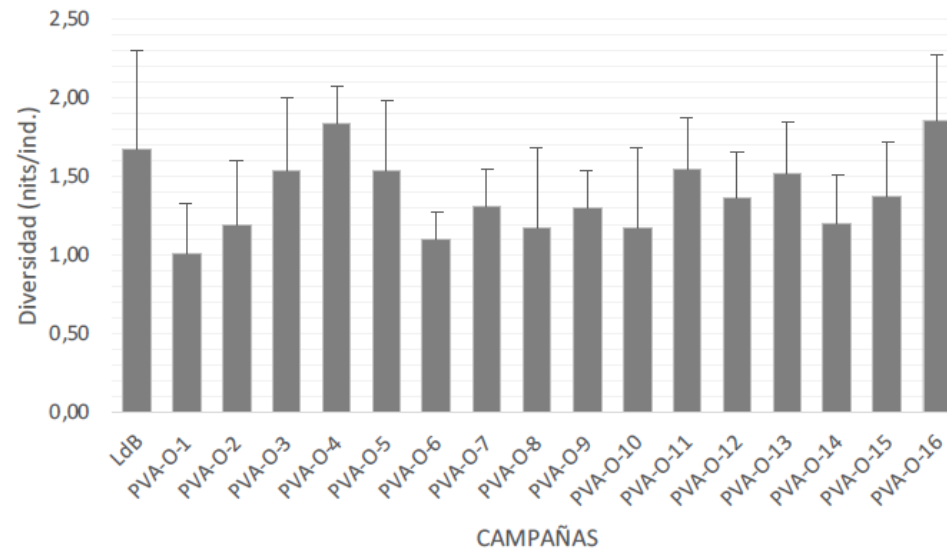
Registro 18.

Descripción del medio de prueba: Diversidad de Shannon de las especies sésiles (cuadro superior) y móviles (cuadro inferior) presente desde Línea base (LdB 2009) a PVA julio 2022.

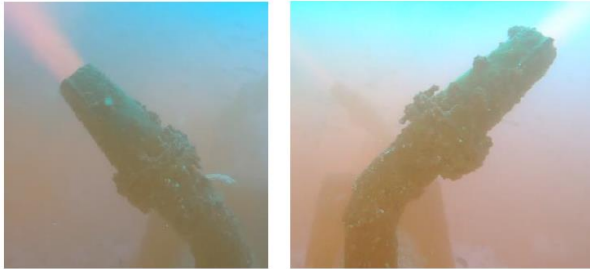
La prueba de hermeticidad del emisario fue realizada mediante un trazador o marcador de tinción para verificar la presencia de fugas y corroborar la hermeticidad. Se usó el trazador Rodamina WT25. De lo informado, el titular no adjunta la autorización de la autoridad marítima para el uso de sustancias químicas en el medio marino, esto es el uso de Rodamina WT, como parte de la normativa aplicable, según la Circular Marítima A-52/008 de fecha 08 de enero de 2020, publicada en la página web de Directemar. Conforme a lo establecido en el artículo 142°, del Título IX, de la Ley N° 2.222 “Ley de Navegación”, de fecha 21 de mayo de 1978, el cual dispone que sólo la Autoridad Marítima, en conformidad al reglamento, podrá autorizar alguna de las operaciones señaladas respecto de la prohibición de arrojar residuos u otras materias nocivas o peligrosas, de cualquier especie, que ocasionen daños o perjuicios en las aguas sometidas a la jurisdicción nacional.

El trabajo de inspección fue realizado el 20 de mayo 2022 por la empresa INGESUB SPA., en el marco del monitoreo del emisario submarino comprometido anualmente de esta instalación, que busca como principal objetivo verificar las condiciones estructurales y de hermeticidad. Los resultados obtenidos en la inspección submarina durante esta prueba de hermeticidad, confirman que el emisario opera normalmente, sin fugas desde la cámara de carga ubicada en la costa hasta los difusores (evacuación del efluente en sector marítimo). Además, se observa como las portas difusoras operan normalmente, es decir, la Rodamina WT25 sale únicamente por las válvulas de goma flexibles al flujo (ver fotografía N° 36) (Ver Registro N°21).

Imagen 18 Rodamina WT25 saliendo por Difusores número 4 y 3

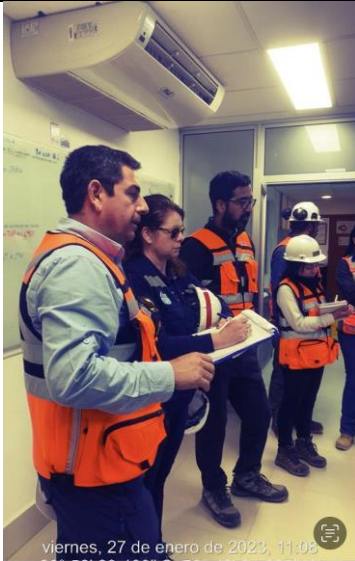
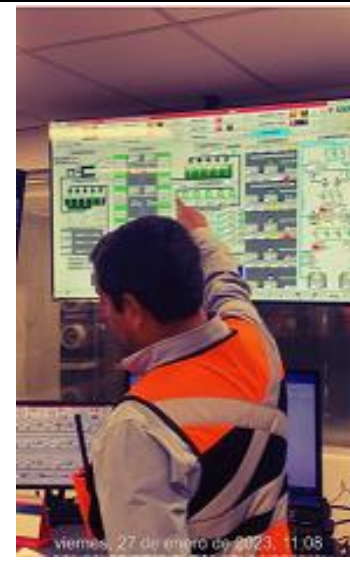
Fotografía 8.	Fecha: 27.01.2023	Fotografía 9.	Fecha: 27.01.2023
Coordenadas UTM DATUM WGS84 HUSO 19 S	N: 7.026.157	Coordenadas UTM DATUM WGS84 HUSO 19 S	N: 7.026.157
	E: 320.259		E: 320.259
Descripción del medio de prueba: Comitiva de la inspección, en sala de control.		Descripción del medio de prueba: El Sr. Gonzalo Soto, jefe de Planta, describió el proceso reflejado en los monitores de la sala de control.

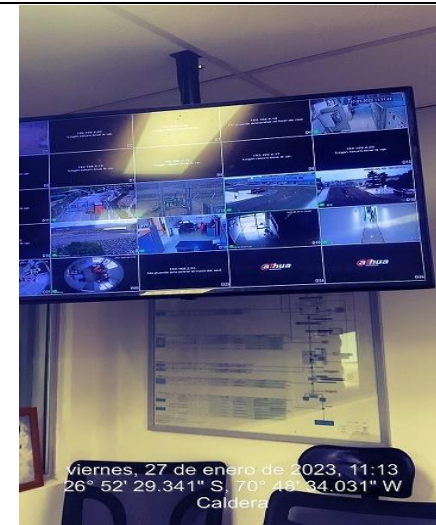
- El sistema de circuito cerrado de televisión donde se monitorea todas las áreas (Fotografía N°15). Ante la pregunta de si han realizado parada de Planta de emergencia, el Sr. Gonzalo Soto indicó que solo han realizado parada de planta de emergencia por cortes de energía, o falla de bombas, pero no por calidad de agua producto o calidad de agua de descarga.

Fotografía 14.	Fecha: 27.01.2023	Fotografía 15.	Fecha: 27.01.2023
Coordenadas UTM DATUM WGS84 HUSO 19 S	N: 7.026.157	E: 320.259	Coordenadas UTM DATUM WGS84 HUSO 19 S
Descripción del medio de prueba: Sistema de alarmas de parámetros (rojo fuera de norma; amarillo advertencia).		Descripción del medio de prueba: Sistema de circuito cerrado de televisión.

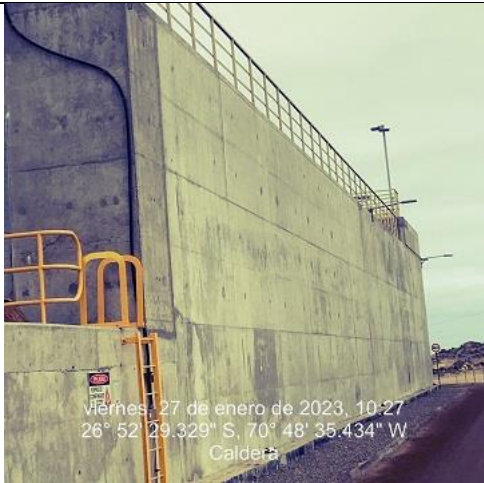
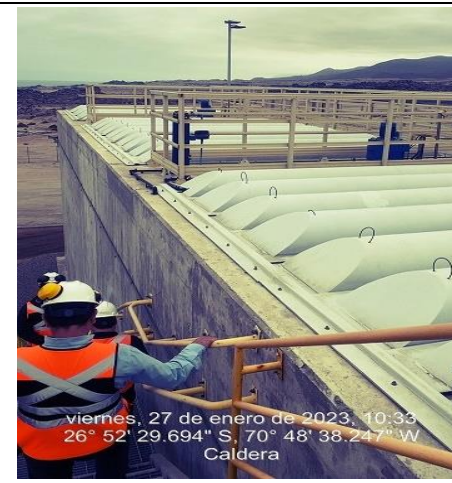
Fotografía 20.	Fecha: 27.01.2023	Fotografía 21.	Fecha: 27.01.2023
Coordenadas UTM DATUM WGS84 HUSO 19 S	N: 7.026.156 E: 320.231	Coordenadas UTM DATUM WGS84 HUSO 19 S	N: 7.026.155 E: 320.148
Descripción del medio de prueba: Pozo de hormigón del sistema de pre filtración de agua de mar de entrada a la Planta Desalinizadora.		Descripción del medio de prueba: conjunto de 6 cámaras que contienen 6 agitadores cada una.

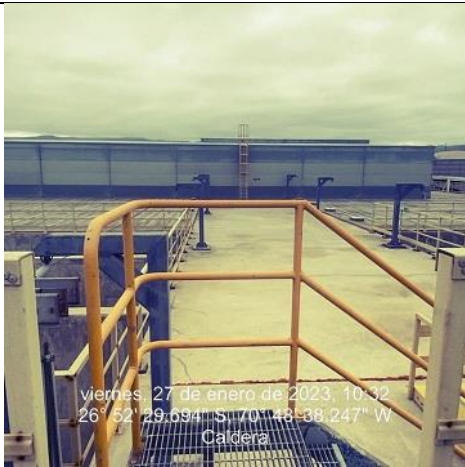
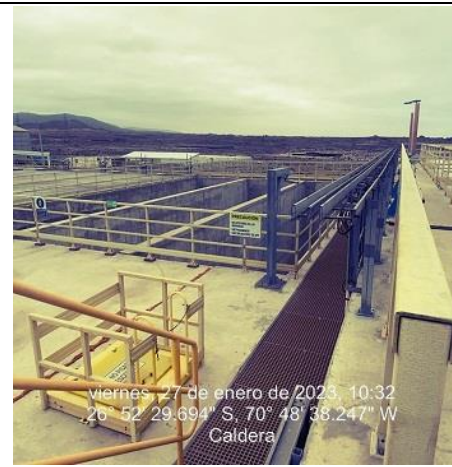
Fotografía 22.	Fecha: 27.01.2023	Fotografía 23.	Fecha: 27.01.2023
Coordenadas UTM DATUM WGS84 HUSO 19 S	N: 7.026.155 E: 320.148	Coordenadas UTM DATUM WGS84 HUSO 19 S	N: 7.026.155 E: 320.148
Descripción del medio de prueba: 8 filtros DAFF (drive air flotation and filtration, en sus siglas en inglés).		Descripción del medio de prueba: Estanque que atraviesa el edificio de hormigón a lo largo y ancho con el agua de mar de pre-tratamiento.

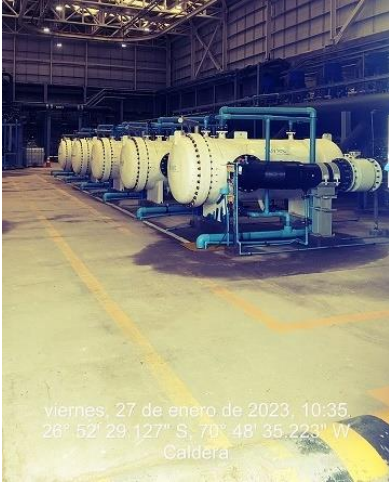
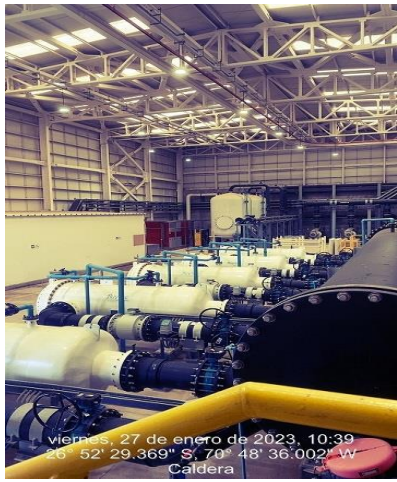
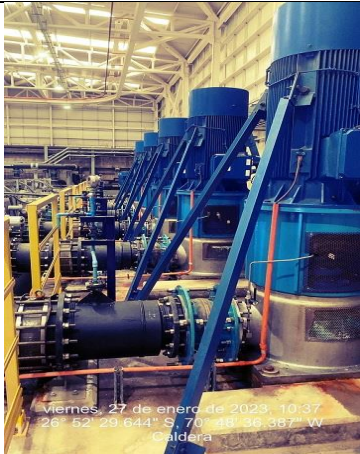
<p>viernes, 27 de enero de 2023, 10:39 26° 52' 29.369" S, 70° 48' 36.002" W Caldera</p>	
Fotografía 24.	Fecha: 27.01.2023	Fotografía 25.	Fecha: 27.01.2023
Coordenadas UTM DATUM WGS84 HUSO 19 S	N: 7.026.156 E: 320.231	Coordenadas UTM DATUM WGS84 HUSO 19 S	N: 7.026.156 E: 320.204
Descripción del medio de prueba: 5 filtros que en su interior contienen 15 filtros de cartucho de 5 micras cada uno.		Descripción del medio de prueba: estanque de agua para lavado (al fondo).

Descripción del medio de prueba: bombas de impulsión de agua de mar pre filtrada.		Descripción del medio de prueba: caudal de agua de mar pre filtrada

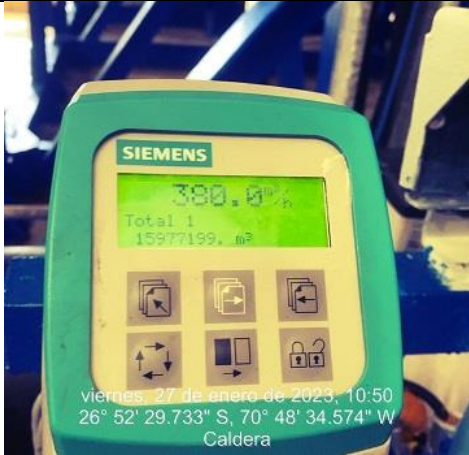
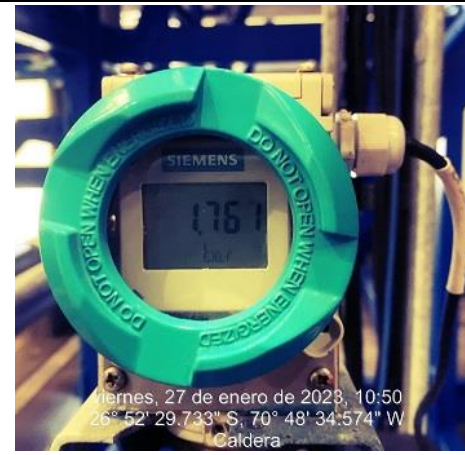
Fotografía 32.	Fecha: 27.01.2023	Fotografía 33.	Fecha: 27.01.2023
-----------------------	--------------------------	-----------------------	--------------------------

Descripción del medio de prueba: caudal en sala de osmosis.	Descripción del medio de prueba: presión en sala de osmosis.
--	---

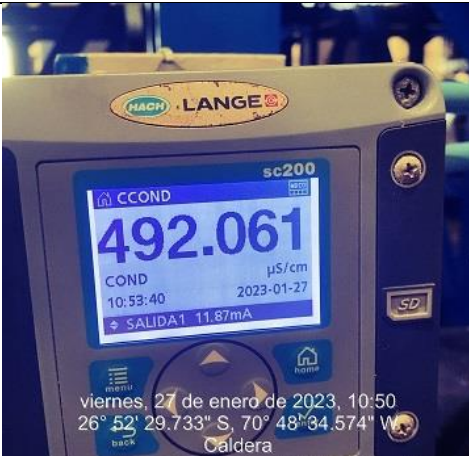
Fotografía 34.	Fecha: 27.01.2023	Fotografía 35.	Fecha: 27.01.2023
-----------------------	--------------------------	-----------------------	--------------------------

- Los parámetros en el momento de la inspección (caudal, presión, conductividad y temperatura) de la sala de osmosis inversa (Fotografía N° 32, Fotografía N°33, Fotografía N°34 y Fotografía N° 35).
