INFORME TÉCNICO DE FISCALIZACIÓN AMBIENTAL

PROYECTO PARQUE CURICÓ

DFZ-2023-880-XIII-NE

ABRIL 2023

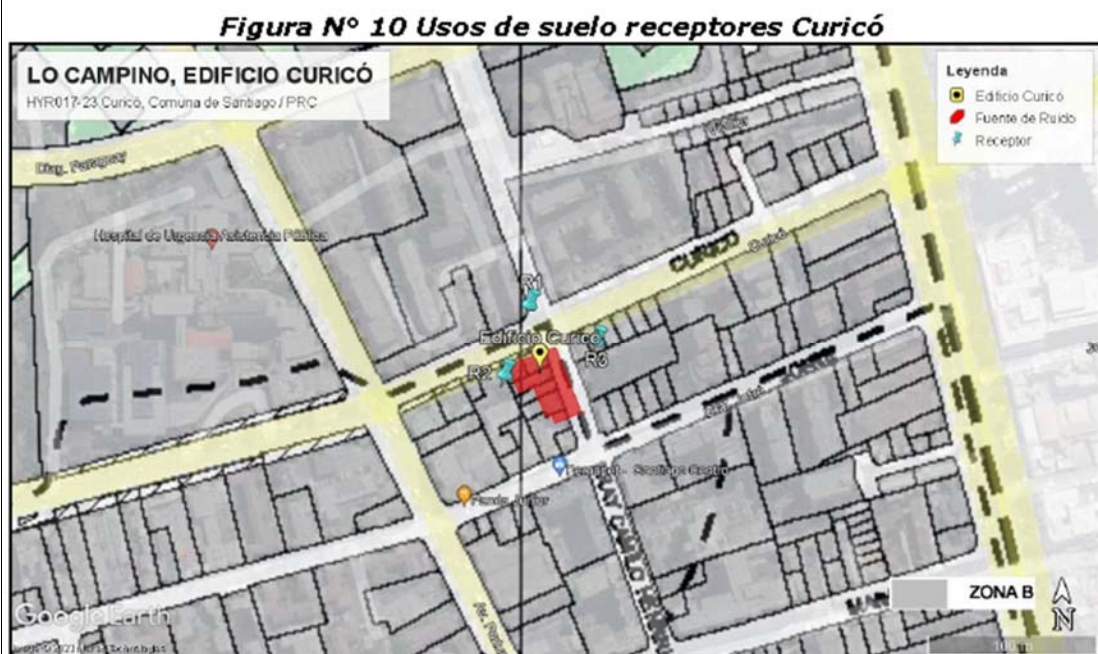
Registros

Zonificación: Se corrobora el uso de suelo de los receptores y homologación de zona, ubicándose estos en Zona B del Plan Regulador Comunal de Santiago, homologable a Zona III del D.S. N°38/11 MMA.

Fuente: Algoritmos SPA, Informe HYR017-23
Anexo 5.1

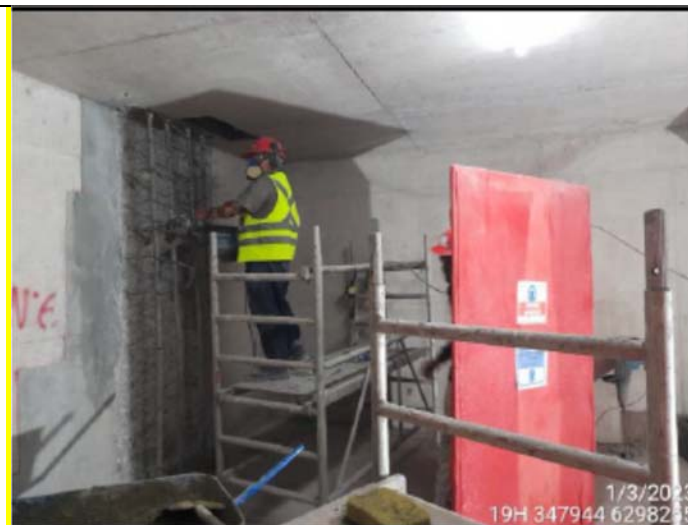
Figura 2. Trabajos con rotomartillo y apantallamiento acústico implementado.

Biombos móviles : para cada una de las herramientas que emitan ruido se utiliza un Biombo para mitigar el ruido generado por actividades, tales como: picado de pilas, para terrazas y techumbre, biombo para diversas tareas. Se realiza capacitación a los trabajadores para la obligación del uso de biombos para mitigación de ruido y se implementa biombo acústico en las tareas que se realizan con equipos y herramientas de alto impacto acústico. (ver figs.2, 3 y 4)

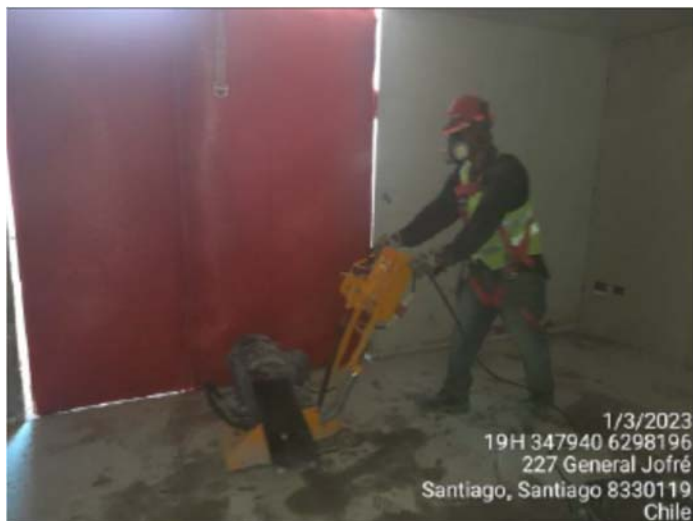
Figura 3. Pulidora de pisos con apantallamiento acústico implementado

Maquinaria escarificadora de piso: Se utilizan paneles de OSB de 15 mm, con lana mineral de espesor 50 mm y densidad superior a 32 Kg/m³ para cubrir los vanos de ventanas.

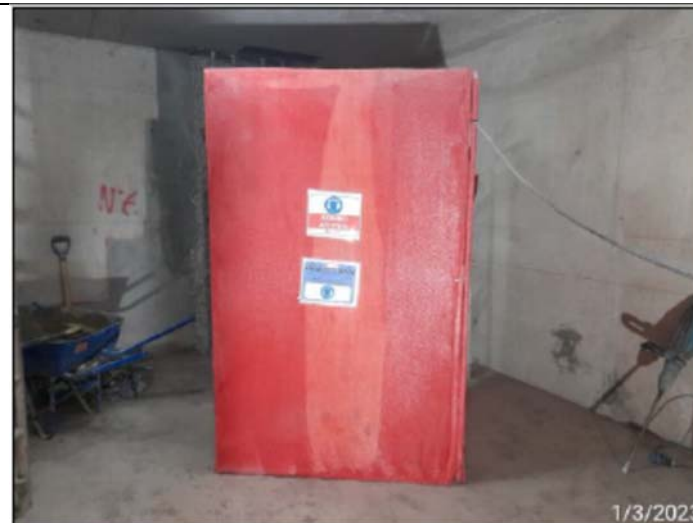
Figura 4. Biombo acústico.

Martillos demolidores: Se utilizan biombos móviles contruidos de paneles OSB de 15 mm, con lana mineral de espesor de 50 mm y densidad superior a 32 Kg/m³ recubiertos con malla *raschel* en la cara que da hacia la fuente de ruido. En obra se están utilizando 2 paneles móviles y 3 biombos acústicos fabricados con las características solicitadas que se utilizan en las áreas donde se trabaja con herramientas que emitan altos niveles de ruido, los paneles móviles son utilizados en los pisos 8 y 9 que son los únicos que no tienen aún ventanas.

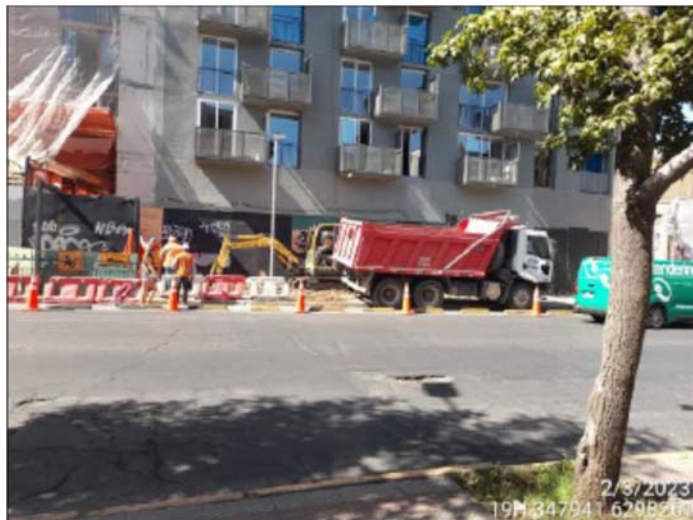
Cabe señalar que el ruido medido correspondió a las actividades propias de la faena constructiva, tales como cango (martillo demoledor), esmeril angular, golpes por caída de material, excavadora cargando material a camión tolva, motores en ralentí, golpes de martillo, cargadora compactadora en operación (ver Figs. 5, 6, 7 y 8), retroexcavadora y voces de trabajadores, mientras que el ruido de fondo se debió al tránsito vehicular, conversaciones, actividades productivas de comercios aledaños, regadío, movimiento de follaje, sonidos de aves y ladridos lejanos. La información acerca de la metodología de medición se encuentra en el Informe de Monitoreo de Ruido (Anexo 5.1).

Figura 5. Camión en ralentí y trabajos con excavadora

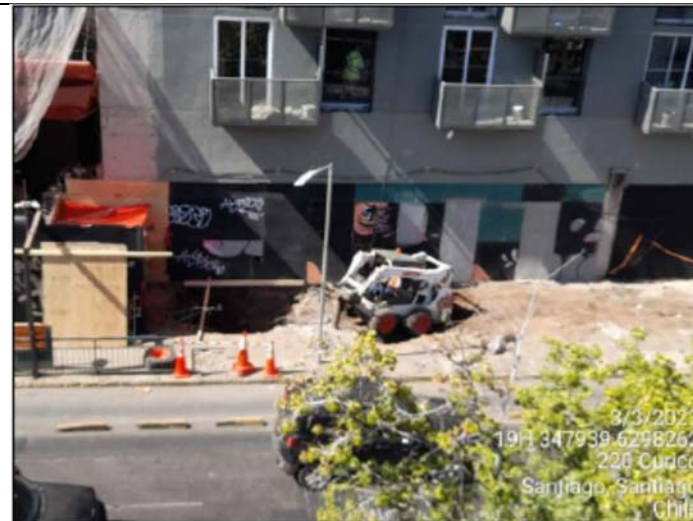
Figura 6. Trabajos con bobcat

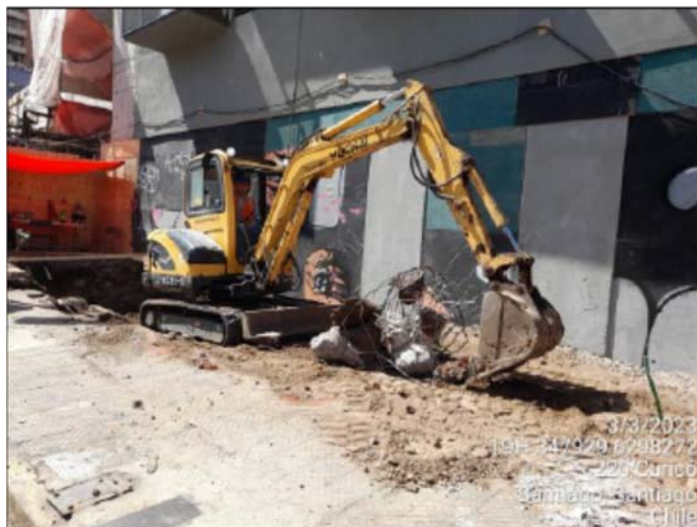
Figura 7. Trabajos con excavadora

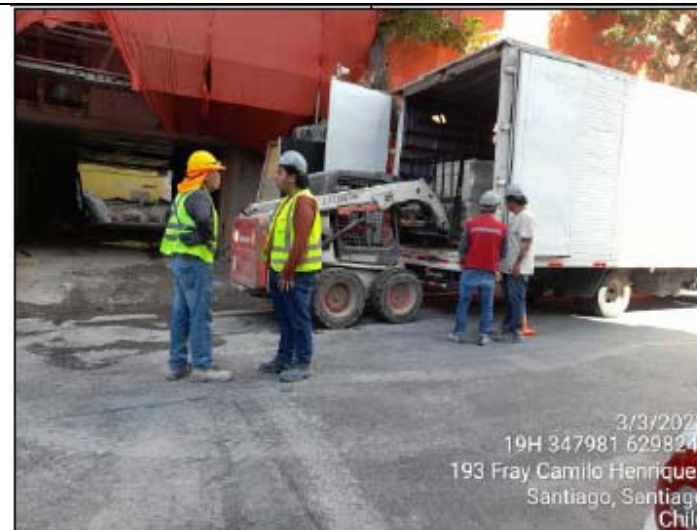
Figura 8. Trabajos con bobcat
