INFORME TÉCNICO DE FISCALIZACIÓN AMBIENTAL

CCU COPIAPÓ

DFZ-2023-710-III-NE

ABRIL 2023

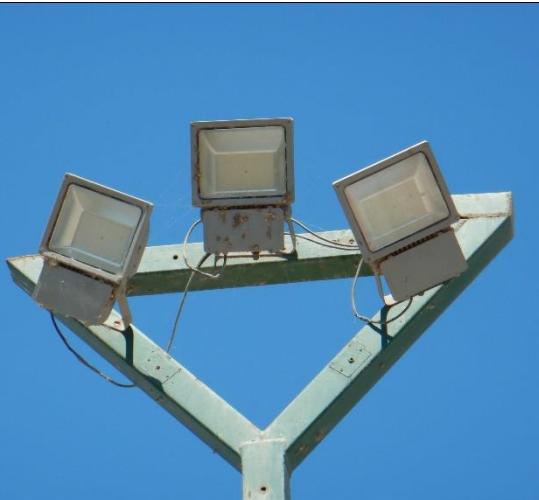
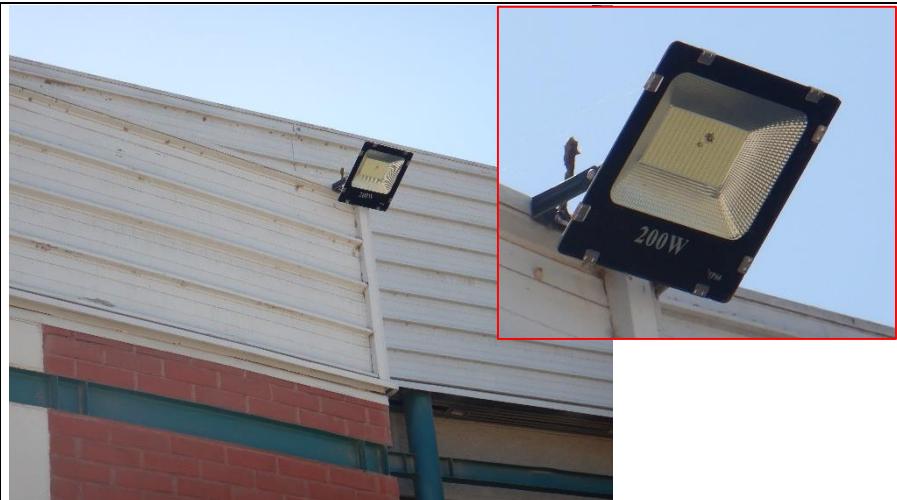
Fotografía 1.	Fecha: 20.03.2023	Fotografía 2.	Fecha: 20.03.2023
Coordenadas UTM DATUM WGS84 HUSO 19s	Norte: 6.975.980 Este: 363.428	Coordenadas UTM DATUM WGS84 HUSO 19s	Norte: 6.975.980 Este: 363.442
Descripción del medio de prueba: 3 luminarias tipo LED, sin información de modelo, marca, potencia, u otro antecedente, instaladas sobre postación.		Descripción del medio de prueba: Una de las cinco luminarias tipo LED, 200 W de potencia, sin información de modelo, marca u otro antecedente.

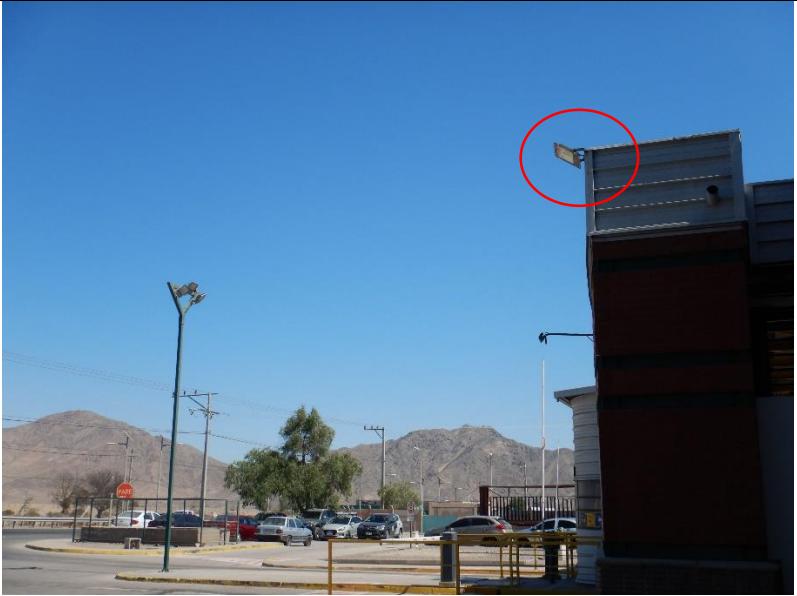
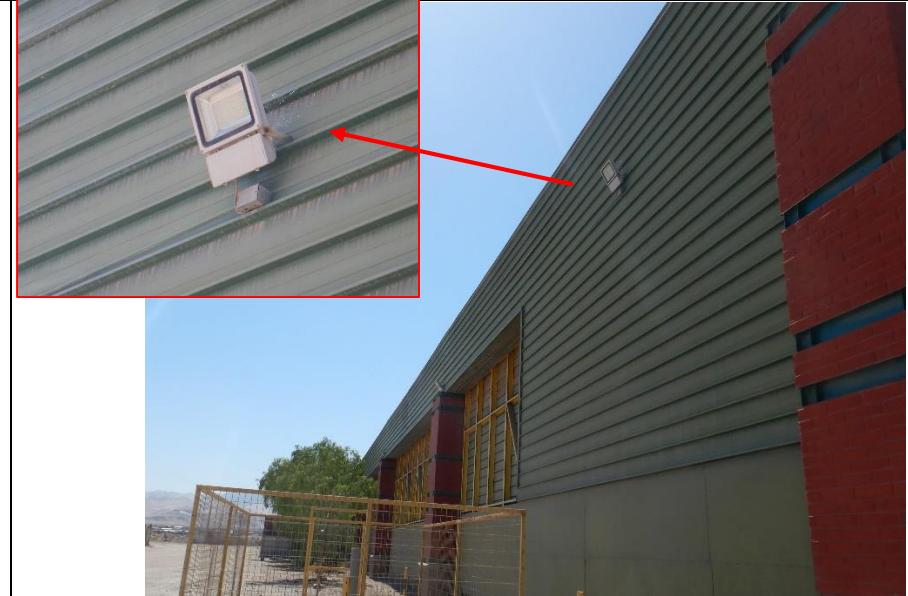
Fotografía 3. Coordenadas UTM DATUM WGS84 HUSO 19s Norte: 6.975.979 Este: 363.451 Descripción del medio de prueba: Una de las cinco luminarias tipo LED, 200 W de potencia, sin información de modelo, marca u otro antecedente.		Fotografía 4. Coordenadas UTM DATUM WGS84 HUSO 19s Norte: 6.976.017 Este: 363.408 Descripción del medio de prueba: Luminarias tipo LED de color blanco dirigidas hacia el oeste (exterior de empresa), sin información de modelo, marca, potencia, u otro antecedente.	
Fecha: 20.03.2023		Fecha: 20.03.2023

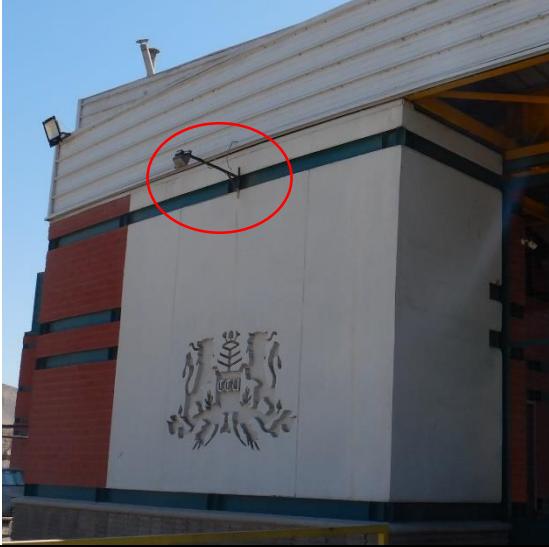
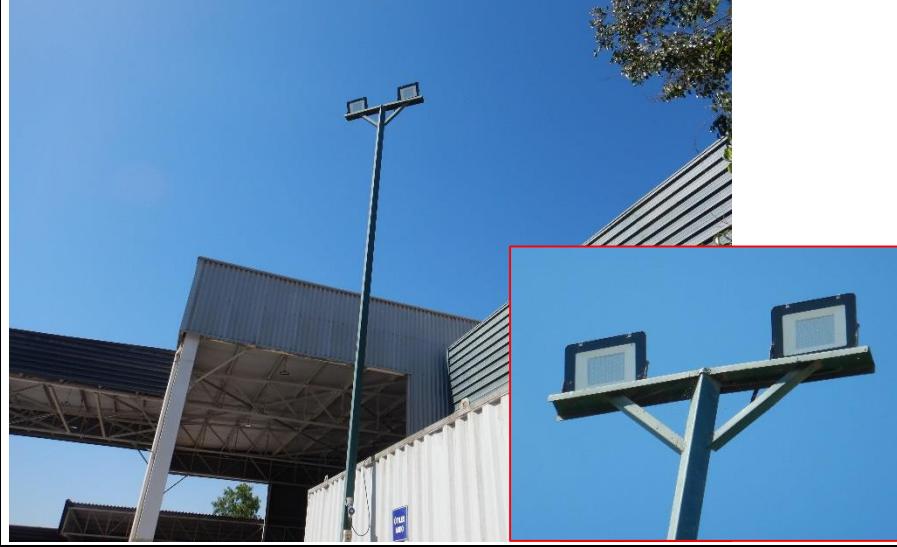
Fotografía 5.	Fecha: 20.03.2023	Fotografía 6.	Fecha: 20.03.2023
Coordenadas UTM DATUM WGS84 HUSO 19s	Norte: 6.975.987	Este: 363.427	Coordenadas UTM DATUM WGS84 HUSO 19s
Descripción del medio de prueba: Una de las dos luminarias de publicidad tipo haluro metálico, instaladas de manera horizontal al exterior de empresa y sobre postación. No cuenta con información adicional de modelo, potencia u otra información.		Descripción del medio de prueba: 2 luminarias tipo LED sin información de modelo, marca, potencia, u otro antecedente, instaladas sobre postación en sector interplanta y galpones de almacenamiento.

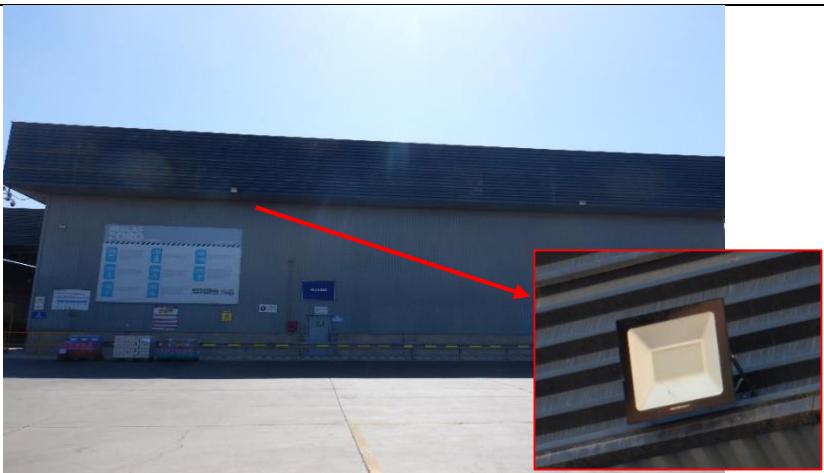
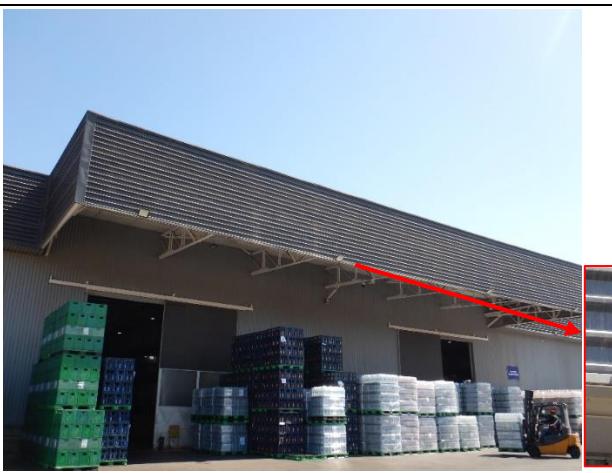
<p>Fotografía 7.</p> <p>Coordenadas UTM DATUM WGS84 HUSO 19s</p> <p>Descripción del medio de prueba: Una de las doce luminarias tipo LED, marca Megabright, sin información de modelo, potencia, u otro antecedente. Se encuentran instaladas en sector interplanta y galpones de almacenamiento.</p>	<p>Fecha: 20.03.2023</p> <p>Norte: 6.976.006 Este: 363.453</p>	<p>Fotografía 8.</p> <p>Coordenadas UTM DATUM WGS84 HUSO 19s</p> <p>Descripción del medio de prueba: Una de las doce luminarias tipo LED, marca Megabright, sin información de modelo, potencia, u otro antecedente. Se encuentran instaladas en sector interplanta y galpones de almacenamiento.</p>	<p>Fecha: 20.03.2023</p> <p>Norte: 6.976.015 Este: 363.509</p>

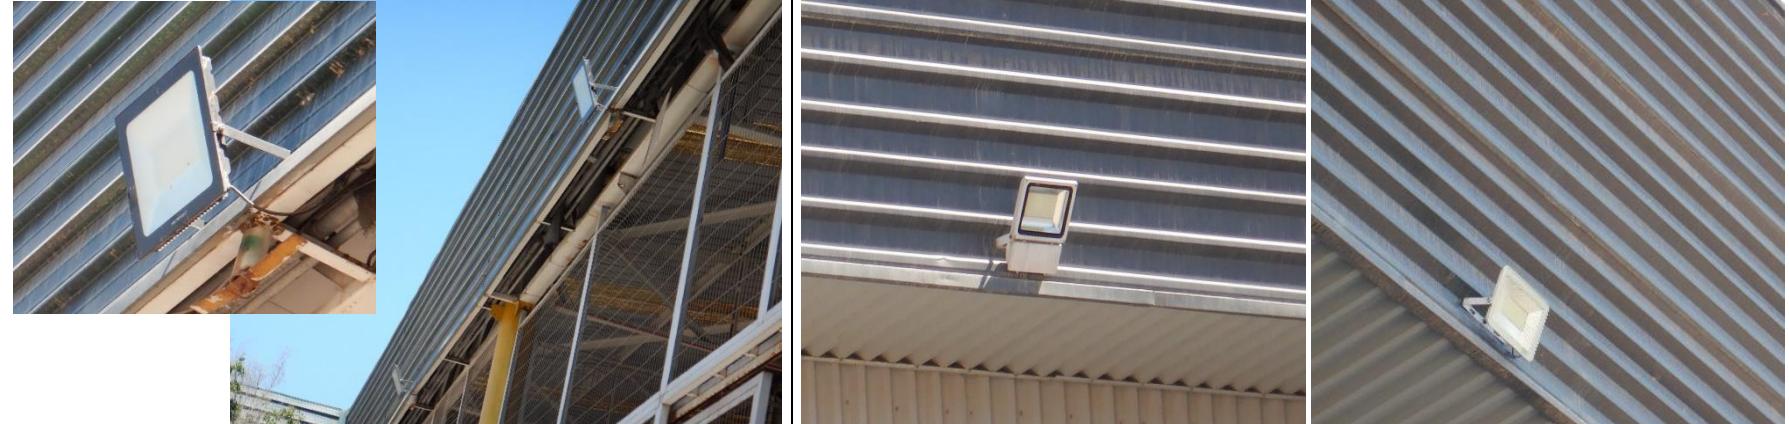
Fotografía 9.	Fecha: 20.03.2023	Fotografía 10.	Fecha: 20.03.2023
Coordenadas UTM DATUM WGS84 HUSO 19s	Norte: 6.976.025 Este: 363.443	Coordenadas UTM DATUM WGS84 HUSO 19s	Norte: 6.976.015; 6.976.006 Este: 363.509; 363.453
Descripción del medio de prueba: Una de las doce luminarias tipo LED, marca Megabright, sin información de modelo, potencia, u otro antecedente. Se encuentran instaladas en sector interplanta y galpones de almacenamiento.		Descripción del medio de prueba: Dos de las tres luminarias tipo LED de color blanco, sin información de marca, modelo, potencia, u otro antecedente. Se encuentran instaladas en sector interplanta y galpones de almacenamiento.

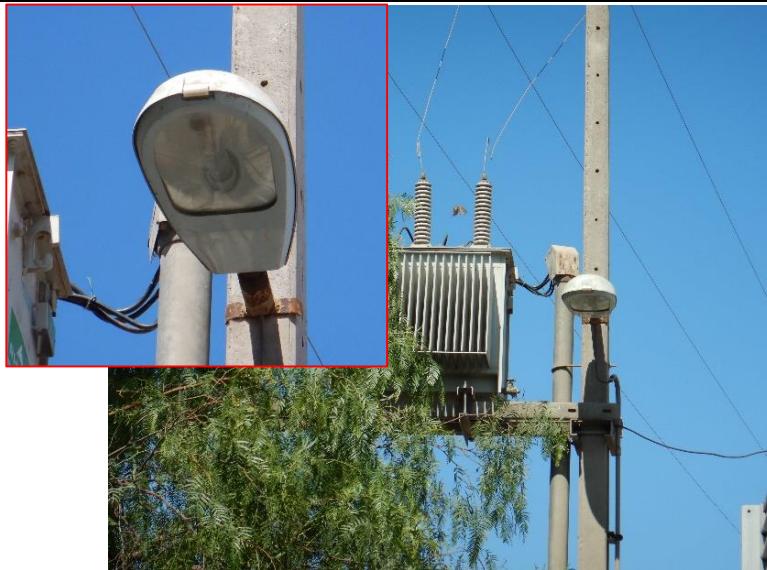
Fotografía 11.

Descripción del medio de prueba: Luminaria de sodio de alta presión en postación, sin información de marca, modelo, potencia u otra información. Se encuentra instalada en sector interplanta y galpones de almacenamiento.

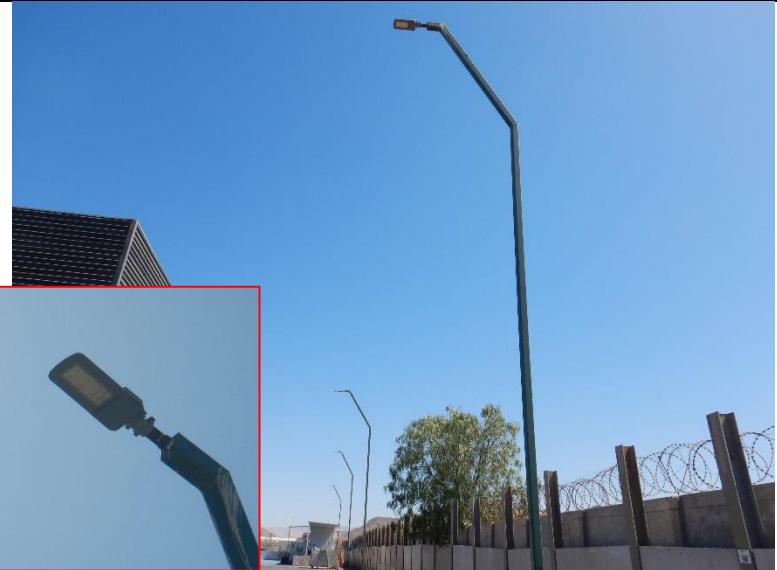
Fotografía 12.

Descripción del medio de prueba: Luminarias tipo LED sin información de marca, modelo, potencia, u otro antecedente y sobre postación. Se encuentran instaladas en sector interplanta y galpones de almacenamiento.

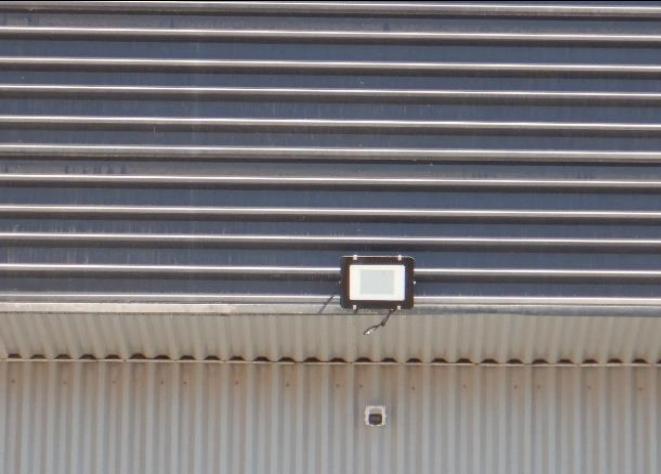
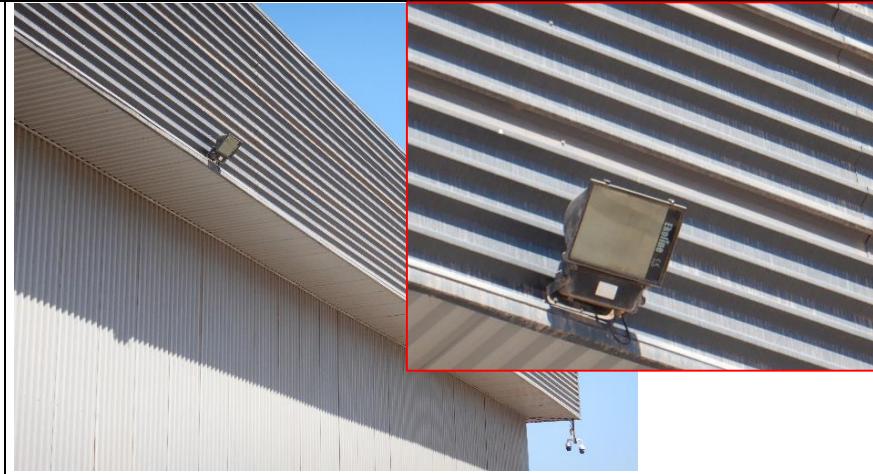
Fotografía 13.	Fecha: 20.03.2023		Fotografía 14.	Fecha: 20.03.2023	
Coordenadas UTM DATUM WGS84 HUSO 19s	Norte: 6.976.054	Este: 363.531	Coordenadas UTM DATUM WGS84 HUSO 19s	Norte: 6.976.098	Este: 363.534
Descripción del medio de prueba: Una de dos luminarias tipo LED, de color negro, sin información de marca, modelo, potencia, u otro antecedente. Se encuentran instaladas en sector interplanta y galpones de almacenamiento.			Descripción del medio de prueba: Una de las cinco luminarias tipo Haluro Metálico marca Ekoline, sin información de modelo, potencia, u otro antecedente. Se encuentra instalada en sector interplanta y galpones de almacenamiento.

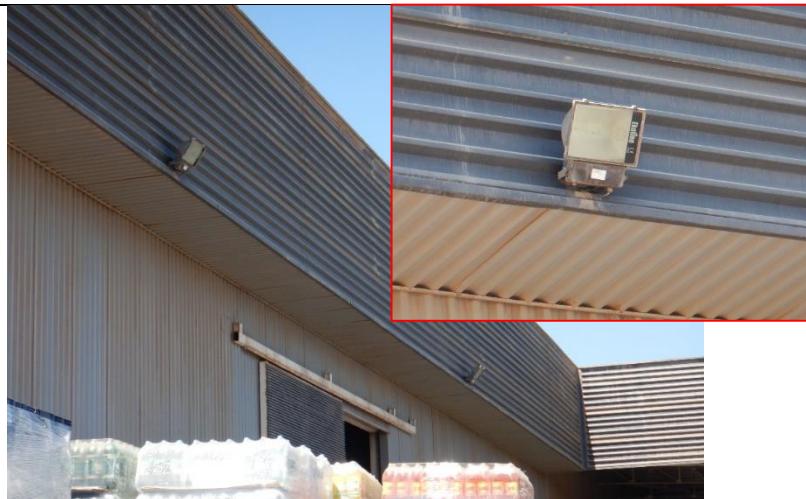
Fotografía 15.

Descripción del medio de prueba: Una de las cinco luminarias tipo Haluro Metálico marca Ekoline, sin información de modelo, potencia, u otro antecedente. Se encuentra instalada en sector interplanta y galpones de almacenamiento.

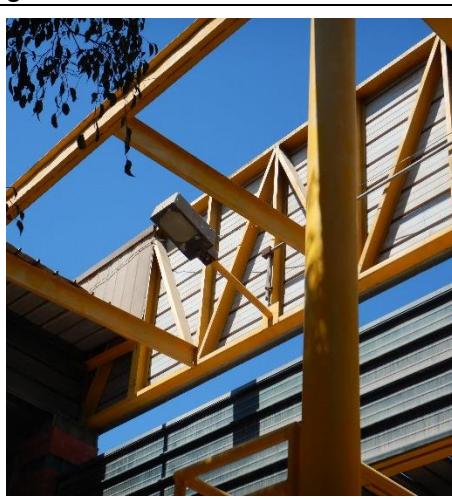
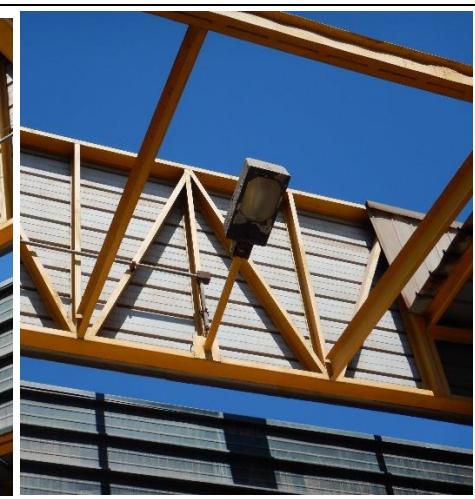
Fotografía 16.

Descripción del medio de prueba: 2 luminarias tipo Haluro Metálico en entrada y salida de camiones marca Prolum, sin información de modelo, potencia, u otro antecedente. Se encuentran instaladas en sector interplanta y galpones de almacenamiento.
