## INFORME TÉCNICO DE FISCALIZACIÓN AMBIENTAL

**AGROSUPER - PLANTA LO MIRANDA**

**DFZ-2023-861-VI-NE**

**ABRIL 2023**

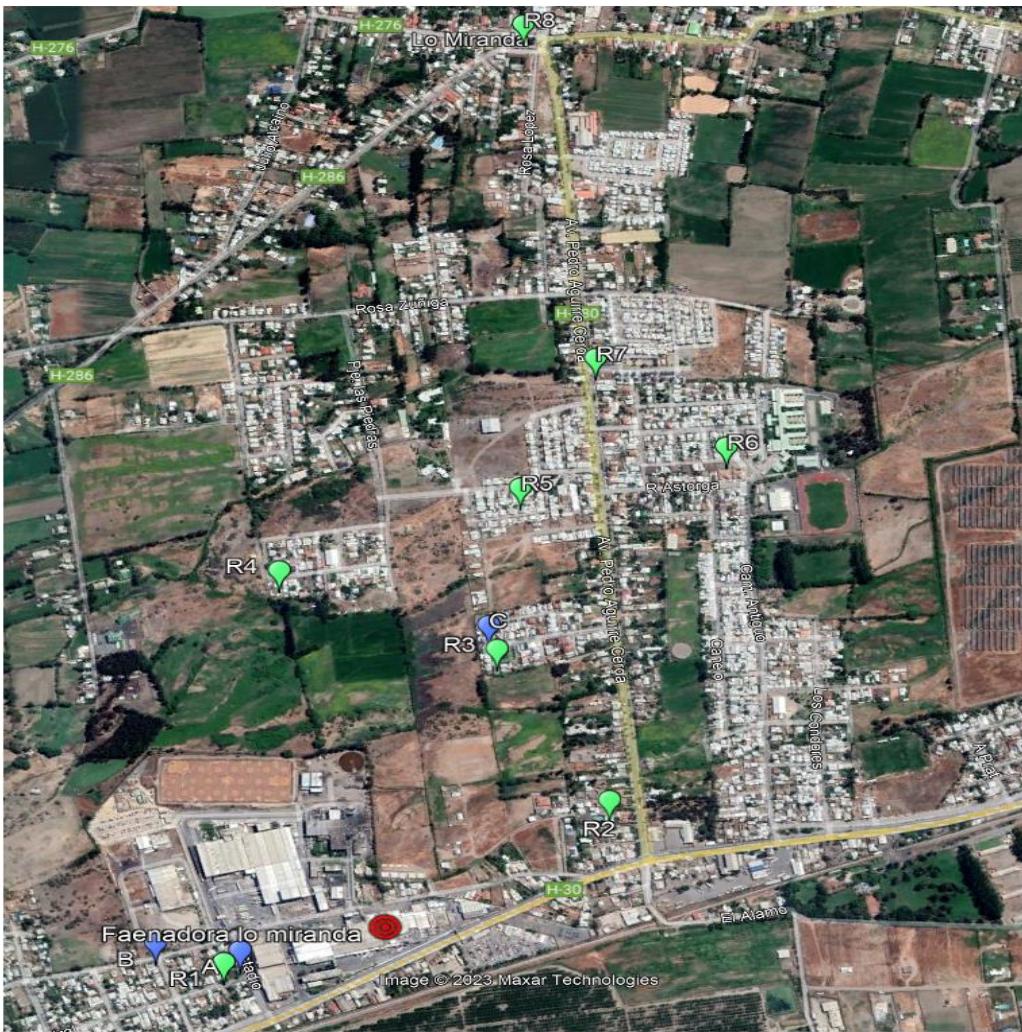
**Figura 1.** Ubicación de los receptores identificados y Unidad Fiscalizable

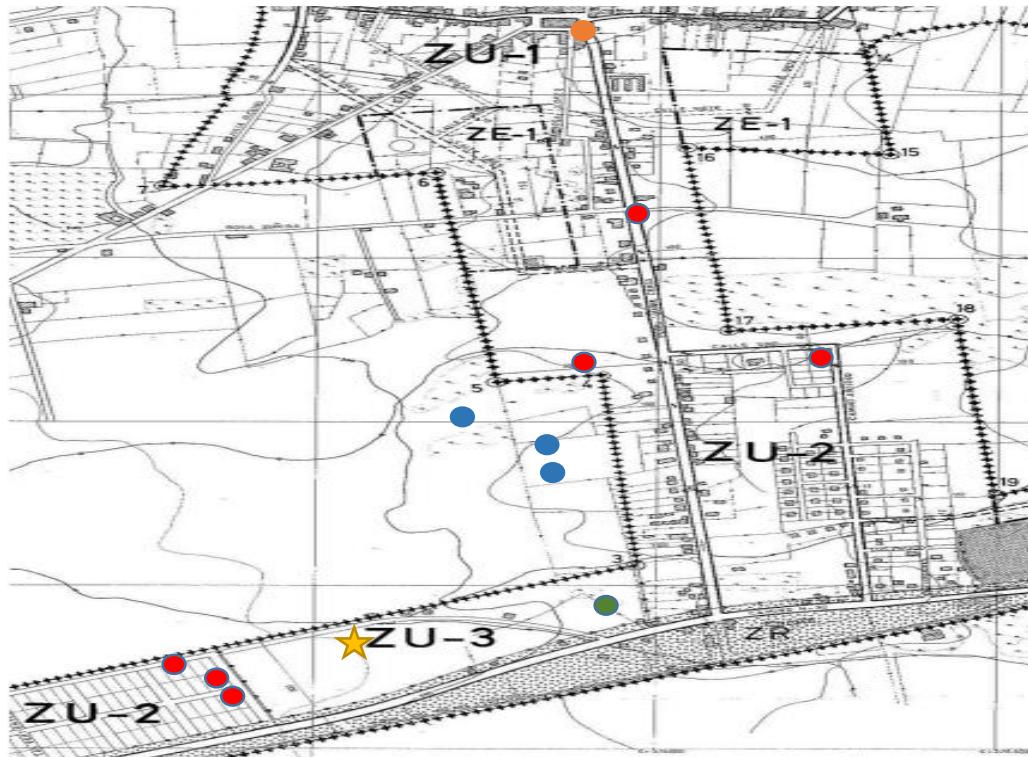
| Simbología | Nombre | Zona PRC Rancagua | Homologación Zona DS N° 38 |
|---|---|---|---|
| ● | Receptores R1-R5-R6-R7-A-B | Zona ZU-2 | Zona II |
| ● | Receptores R2 | Zona ZU-3 | Zona IV |
| ● | Receptores R3-R4-C | Rural | - |
| ● | Receptor R8 | Zona ZU-1 | Zona II |

**Figura 2.** Plano de zonificación del PRC de Lo Miranda, área de inspección
