INFORME TÉCNICO DE FISCALIZACIÓN AMBIENTAL

Terminal Marítimo de Quintero COPEC Planta de Lubricantes

DFZ-2022-1605-V-PPDA

JULIO – DICIEMBRE 2022

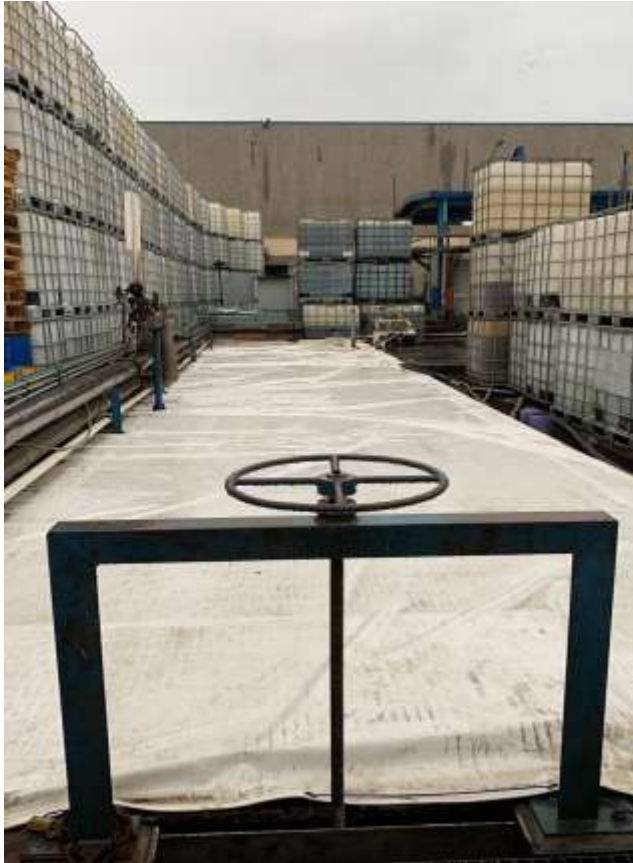
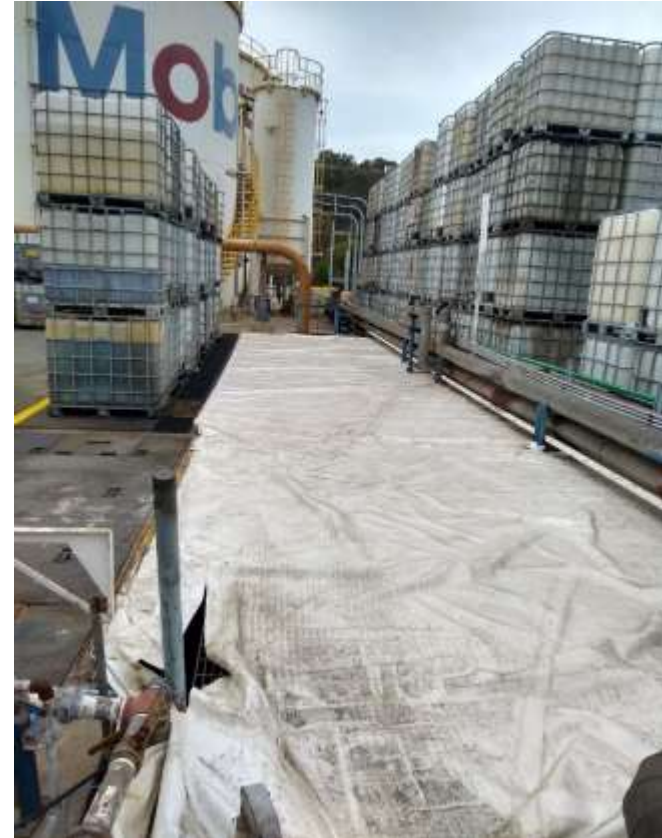
Fotografía N° 1	Fecha: 01-07-2022		Fotografía N° 2	Fecha: 23-09-2022	
Coordenadas UTM DATUM WGS84 HUSO 19H	Norte: 6.370.371 (m)	Este: 266.072 (m)	Coordenadas UTM DATUM WGS84 HUSO 19H	Norte: 6.370.371 (m)	Este: 266.072 (m)
Descripción del medio de prueba: Registro de cobertura instalada en cámara Separador API, durante ronda de chequeo en Planta de Lubricantes, verificada en registros del reporte remitido el 1 de julio de 2022. (07:40 horas)			Descripción del medio de prueba: Fotografía capturada en inspección realizada por la SMA, donde se verifica cobertura en la cámara API, con fecha 23 de septiembre de 2022. (10:34 horas)

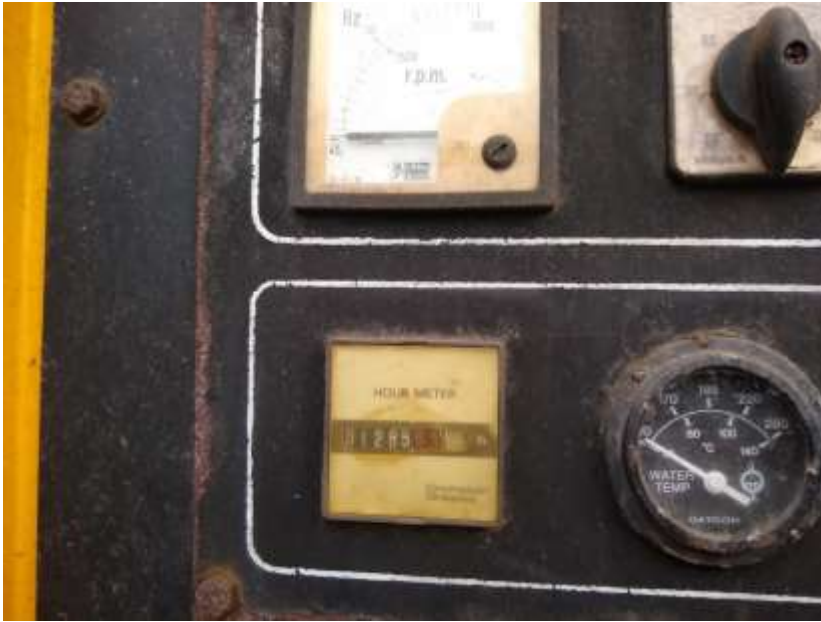
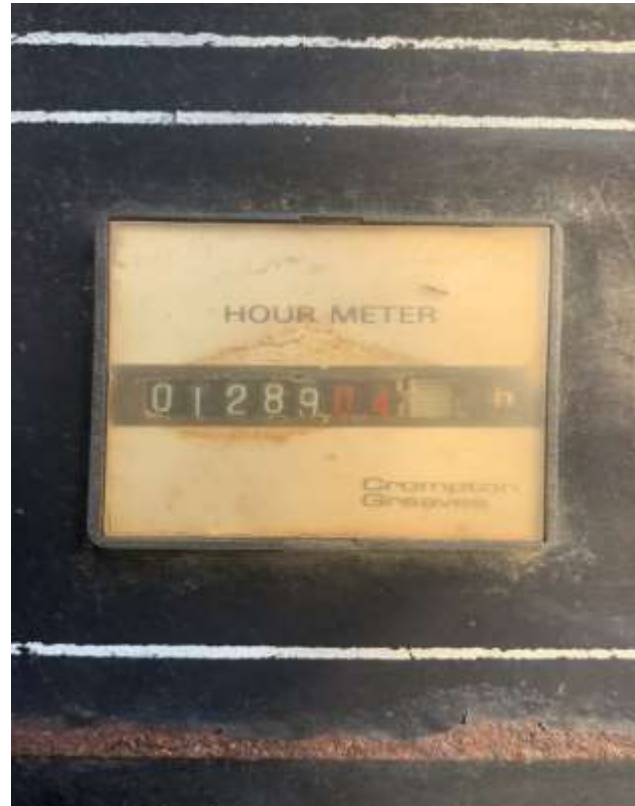
Fotografía N° 3	Fecha: 23-09-2022		Fotografía N° 4	Fecha: 27-12-2022	
Coordenadas UTM DATUM WGS84 HUSO 19H	Norte: 6.370.449 (m)	Este: 266.114 (m)	Coordenadas UTM DATUM WGS84 HUSO 19H	Norte: 6.370.449 (m)	Este: 266.114 (m)
Descripción del medio de prueba: Registro de lectura del horómetro de Grupo electrógeno, verificado durante la inspección realizada con fecha 23 de septiembre de 2022. (10:23 horas).			Descripción del medio de prueba: Registro capturado al Grupo electrógeno, examinada desde reporte operacional presentado el 27 de diciembre de 2022, mediante plataforma de la SMA. (07:45 horas)

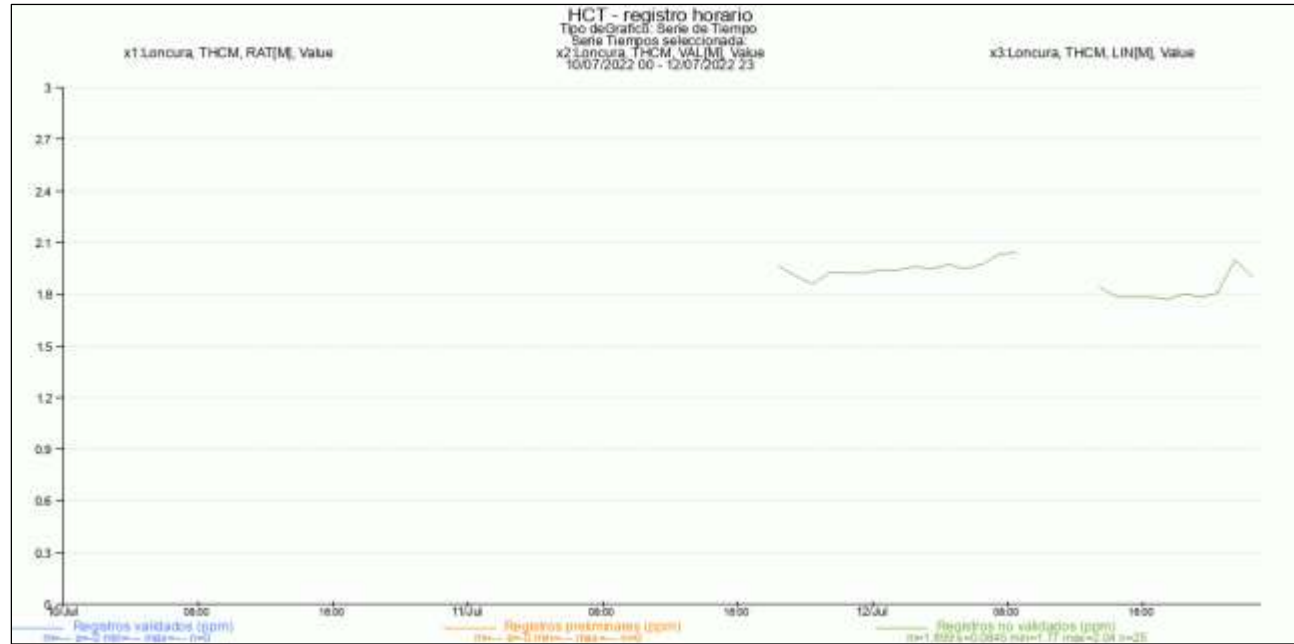
Imagen N° 1

Registro gráfico de los niveles de concentraciones de hidrocarburos totales (ppm) presentados en la estación de calidad "Loncura", correspondiente al período en que el titular operó el grupo electrógeno el día 11 de julio, debido a cortes externos de energía en sector de Loncura. (Fuente: Antecedentes de página SINCA, Ministerio del Medio Ambiente)

- i. No obstante, de la revisión realizada a la estación de calidad “Loncura” para los mencionados días, permitió verificar que los registros de los niveles de concentración de hidrocarburos se mantuvieron en niveles bajos, sin presentar anomalías ni variaciones. (Ver imágenes N° 1 a N°3).

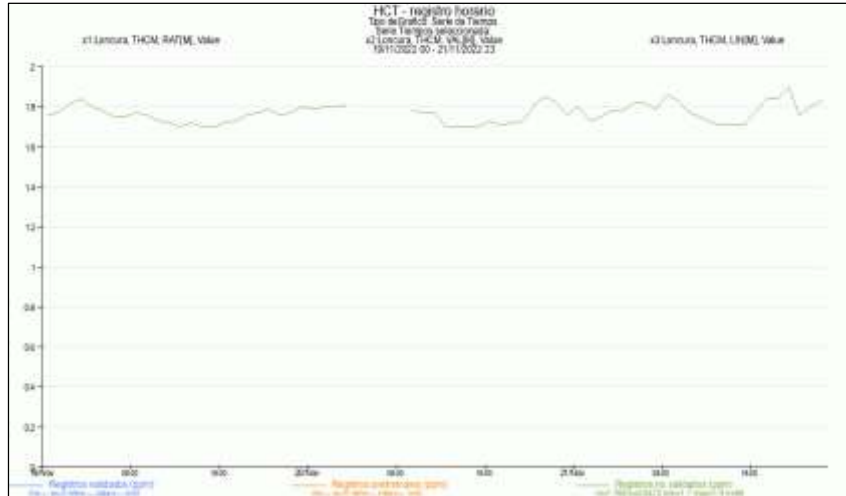
Imagen N° 2

Registro gráfico de los niveles de concentraciones de hidrocarburos totales (ppm) presentados en la estación de calidad “Loncura”, correspondiente al período en que el titular activó la operación del grupo electrógeno el 20 de noviembre, debido a cortes externos de energía en el sector. (Fuente: Antecedentes de página SINCA, Ministerio del Medio Ambiente)

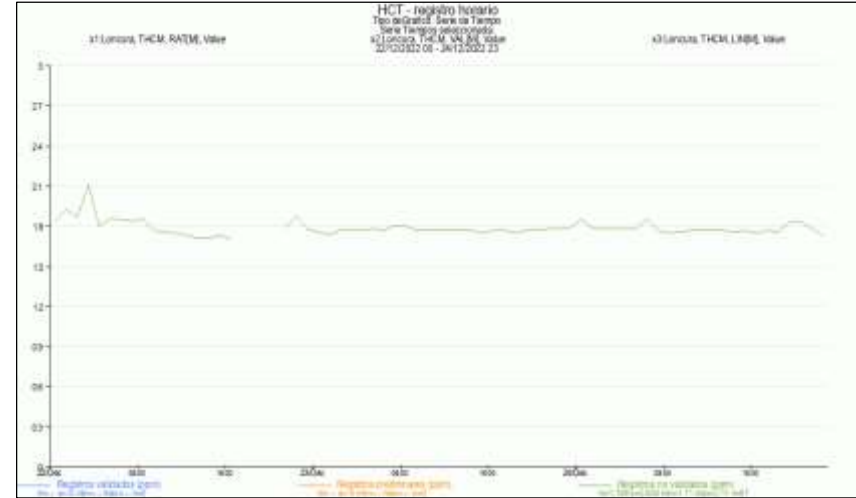
Imagen N° 3

Registro gráfico de los niveles de concentraciones de hidrocarburos totales (ppm) presentados en la estación de calidad “Loncura”, correspondiente al período en que el titular activó la operación del grupo electrógeno el 23 de diciembre, debido a cortes externos de energía en sector de Loncura. (Fuente: Antecedentes de página SINCA, Ministerio del Medio Ambiente)

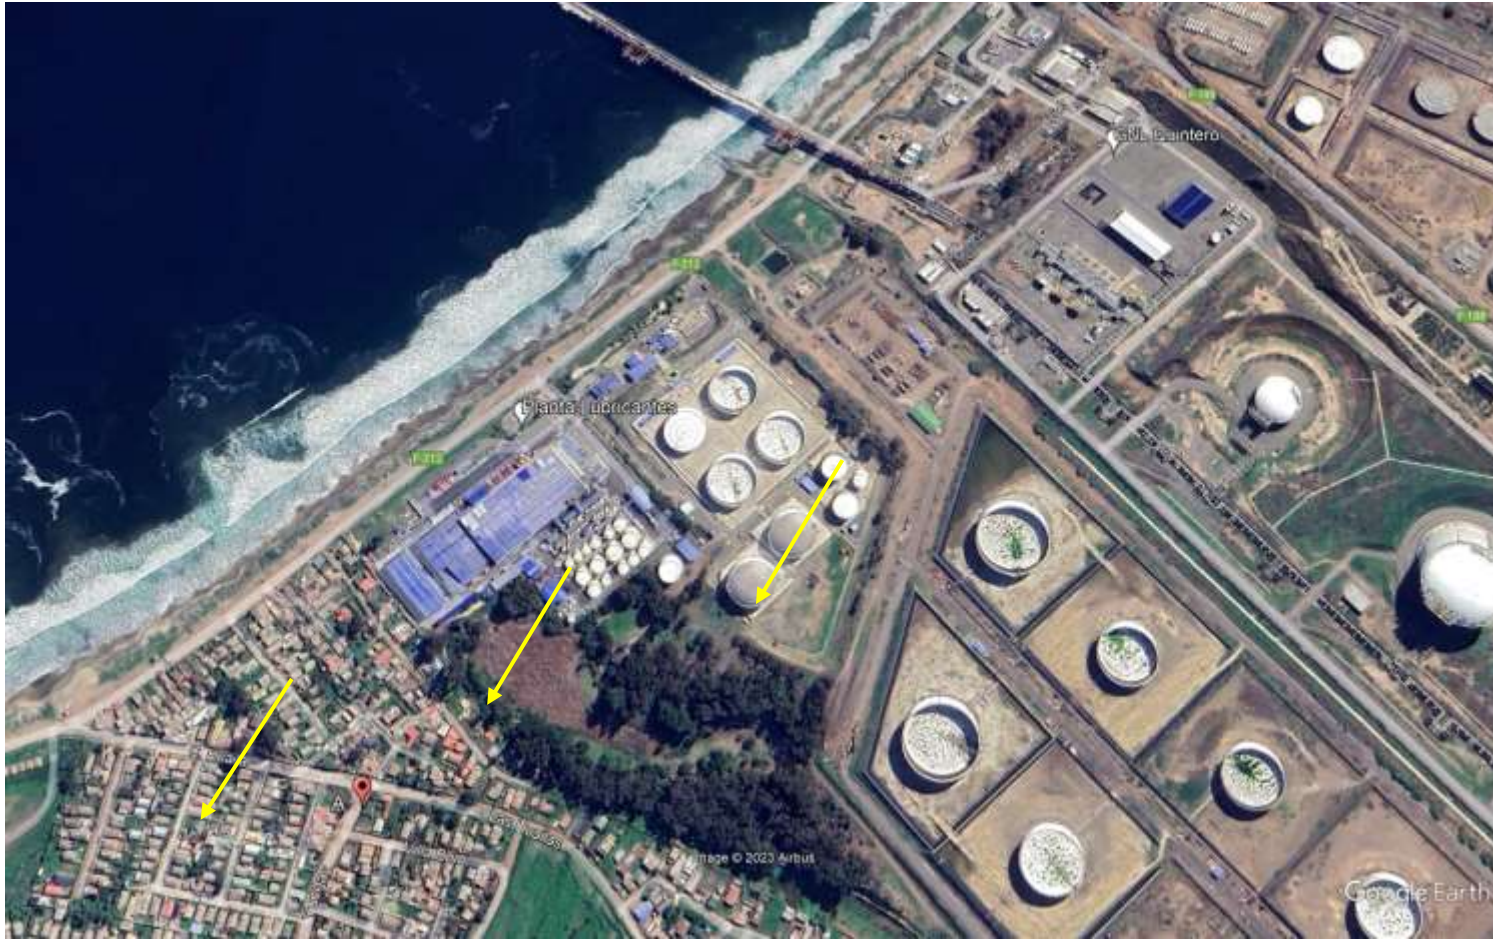
Imagen N° 4	Fecha: 13.7.2022		
DATUM WGS 84	Huso: 19 H	UTM N: 6.370.117 m	UTM E: 265.925 m
Descripción del medio de prueba: Imagen donde ilustra el punto de muestreo de aire con cánister, realizado en un sector residencial de Loncura el 13 de julio de 2022, mientras se presentaban vientos desde el N-NE. (A): Punto muestreo en Loncura, en intersección de calles Las Huailas con Yungay, al sur de planta Lubricantes de COPEC. (Fuente datos vientos: Plataformas SINCA y AIRVIRO)

- b. A las 11:30 horas, se realizó una toma de muestra de aire (pasiva) mediante cánister (N 5141), en intersección de las calles Las Huailas con Yungay, en sector de Loncura, mientras existían vientos moderados desde el N-NE. En el sector, se percibió olor de leve intensidad, asimilable al que se percibido al interior de planta de lubricantes.
La muestra fue tomada en las siguientes coordenadas (UTM, Datum WGS 84): 265.925 m E y 6.370.117 m N. (Mapa del punto muestreo, en imagen N° 4)

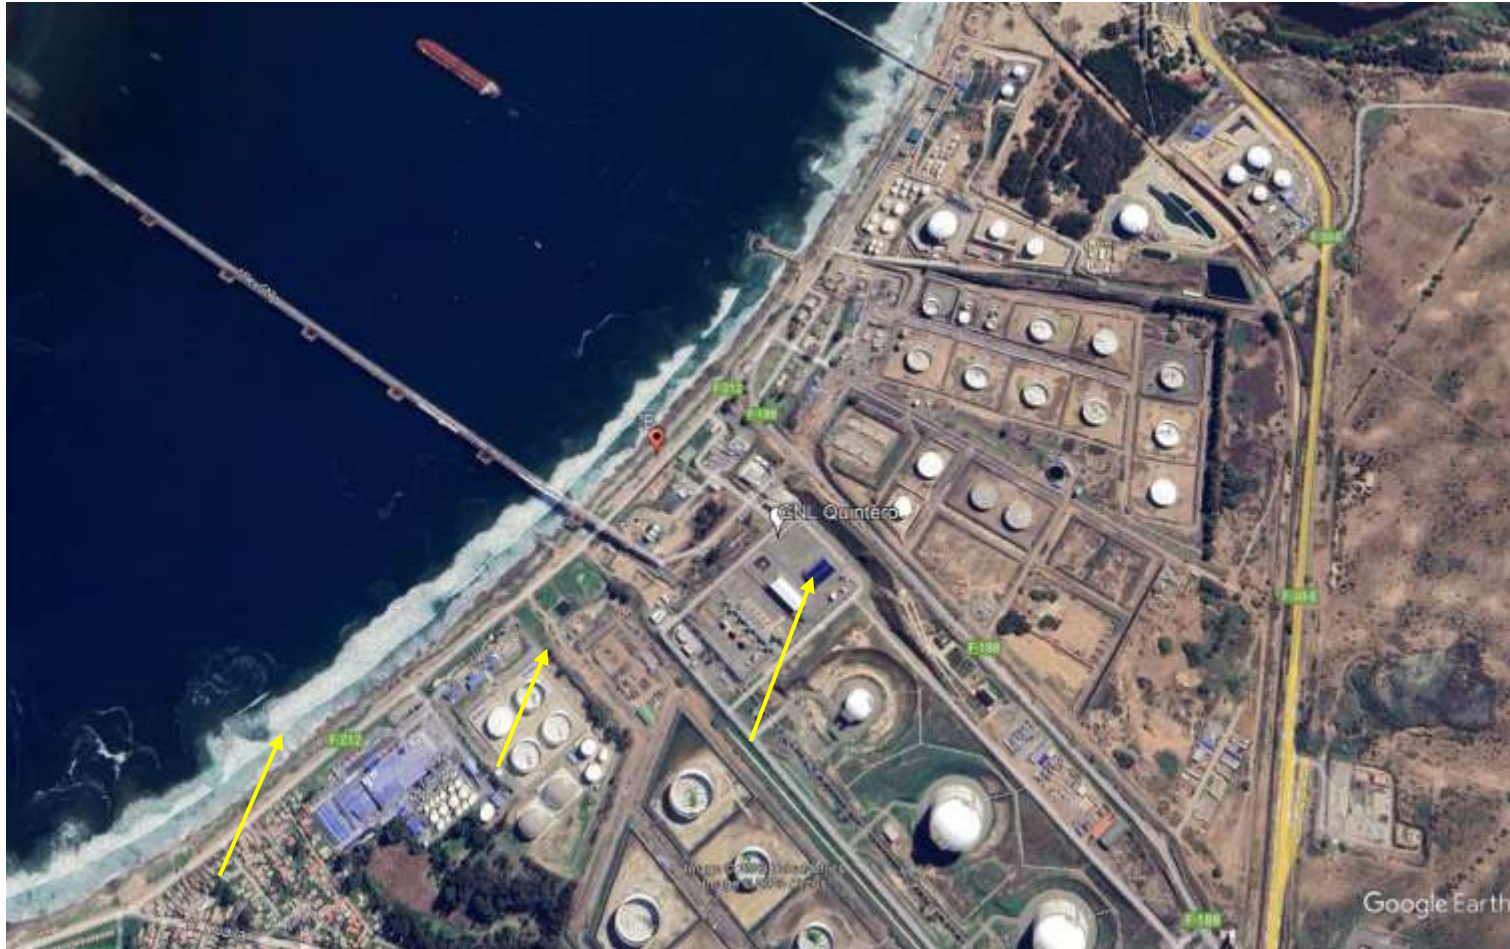
Imagen N° 6	Fecha: 17.8.2022		
DATUM WGS 84	Huso: 19 H	UTM N: 6.370.983 m	UTM E: 266.429 m
Descripción del medio de prueba: Imagen donde ilustra el punto de muestreo realizado con cánister, en el borde costero del sector El Bato el 17 de agosto de 2022, mientras se presentaban vientos del S-SO. (B): Punto muestreo en sector costero El Bato, frente al acceso de Terminal GNL Quintero. (Fuente datos vientos: Plataformas SINCA y AIRVIRO)

- g. Con fecha **17 de agosto de 2022**, previo a una actividad de inspección, se efectuó una toma de muestra de aire a las 12:09 horas, mediante equipo cánister (N 5124) en el sector costero de El Bato, entre el muelle de GNL y el frontis del acceso al terminal GNL Quintero, mientras existía viento S-SO de intensidad moderada. La muestra fue realizada en las coordenadas (UTM, Datum WGS-84): 266.429 m E 6.370.983 m N (Mapa con punto de muestreo, en Imagen N° 6).

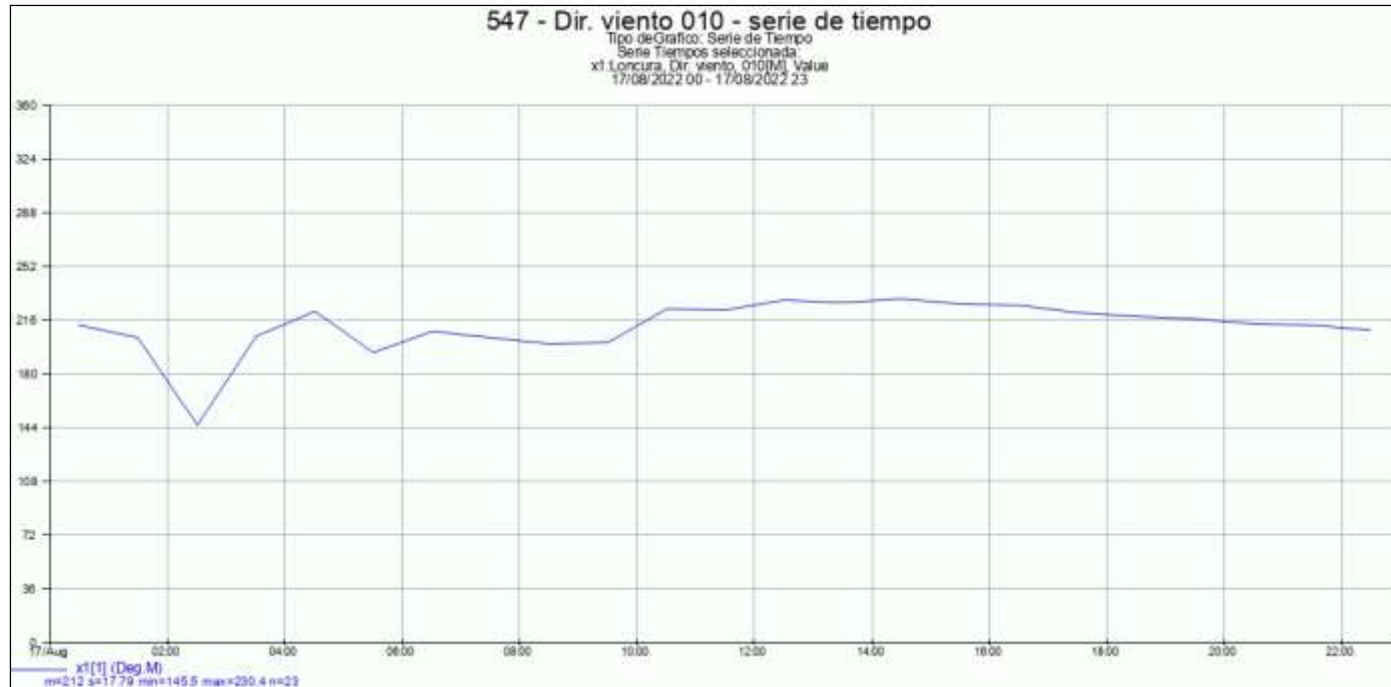
Imagen N° 7

- k. De acuerdo a la información recopilada en terreno, al momento del muestreo de aire se registraron los siguientes datos meteorológicos y ambientales:
- Dirección de viento: Desde el Sur-SO. (Imagen N° 7)
 - Velocidad: 2,5 m/s.
 - Temperatura ambiental: 12,4 °C.
 - Humedad ambiental: 65,3 %.
- l. Mediante Informe de Ensayo del Laboratorio de Alta Complejidad (LAC) N° LABINF001/22-029 de fecha 26 de agosto de 2022, se remitieron los resultados de análisis de la muestra efectuada, los que entregaron niveles de concentración para el Benceno, Tolueno, Etilbenceno y Xileno bajo los límite de cuantificación (L.C.). (Anexo N° 6).

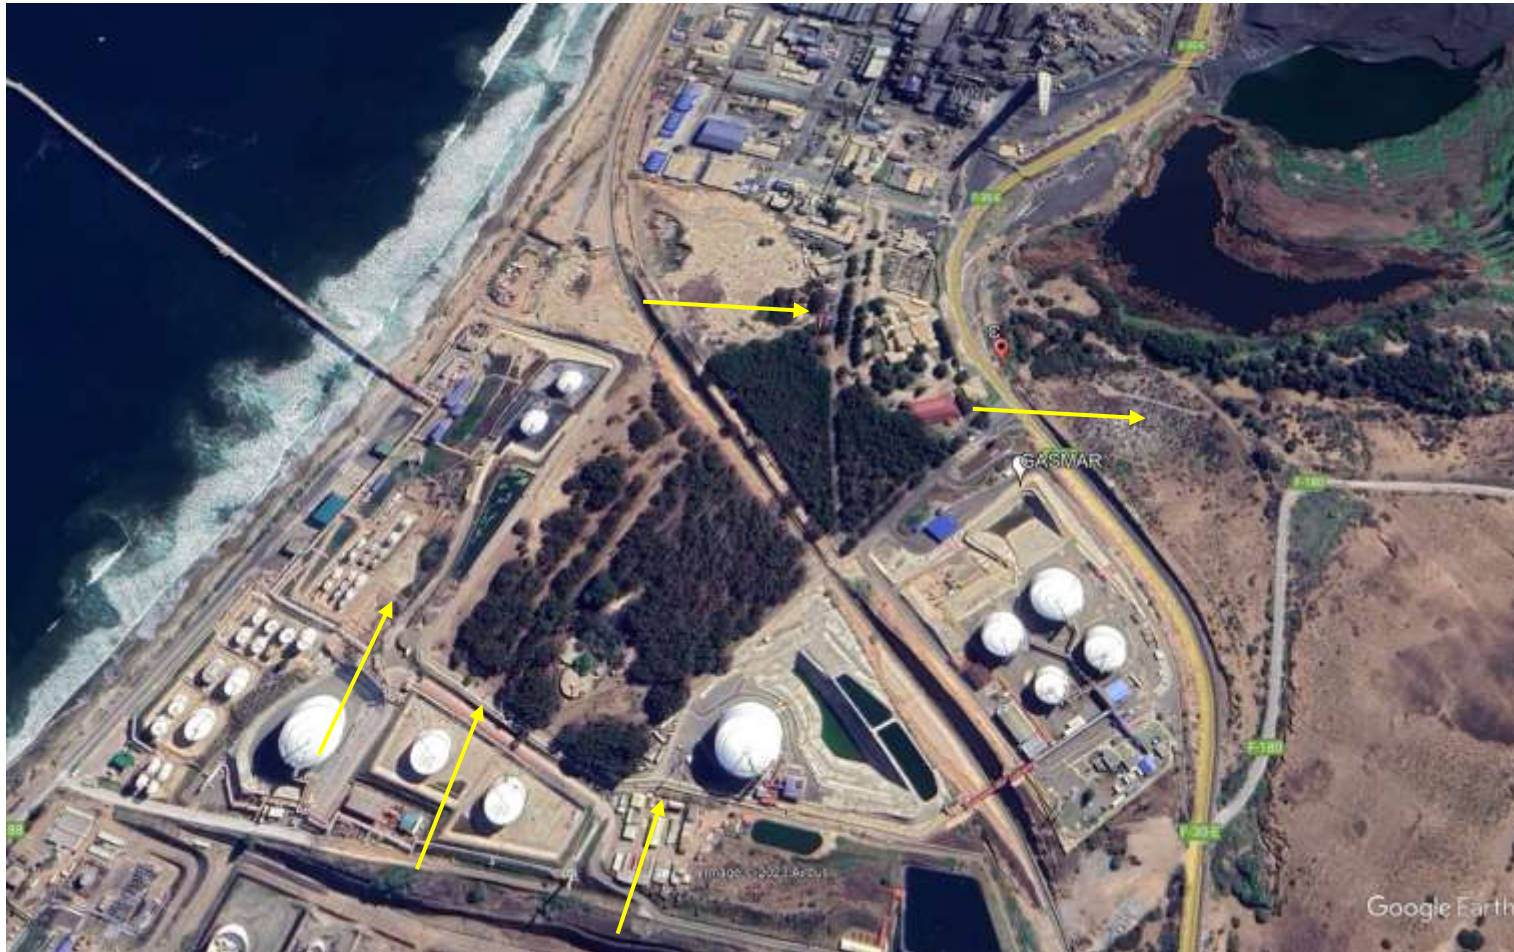
Imagen N° 8	Fecha: 21.12.2022		
DATUM WGS 84	Huso: 19 H	UTM N: 6.371.877 m	UTM E: 267.552 m
Descripción del medio de prueba: Imagen que ilustra el punto de muestreo de aire realizado con cánister el 21 de diciembre de 2022, a costados de la ruta F-30-E, mientras existían vientos provenientes del Oeste en el sector de Maitenes y desde el S-SO desde Loncura. (C): Punto muestreo en ruta F-30-E, frente al acceso de planta GASMAR. (Fuente datos vientos: Plataformas SINCA y AIRVIRO)

- o. Finalmente, a las 11:45 horas se realizó una muestra pasiva de aire mediante cánister (N 5128), en la ruta F-30-E frente al acceso de la planta de GASMAR, en atención a la percepción olor de intensidad moderada y tonalidad semejante a “metal oxidado”. La muestra fue tomada en dicha sector, mientras existían vientos moderados desde el S-Suroeste (desde Loncura) y desde el Oeste (En Maitenes), en las siguientes coordenadas (UTM, Datum WGS 84): 267.540 m E 6.371.903 m N (Mapa, en imagen N° 8)

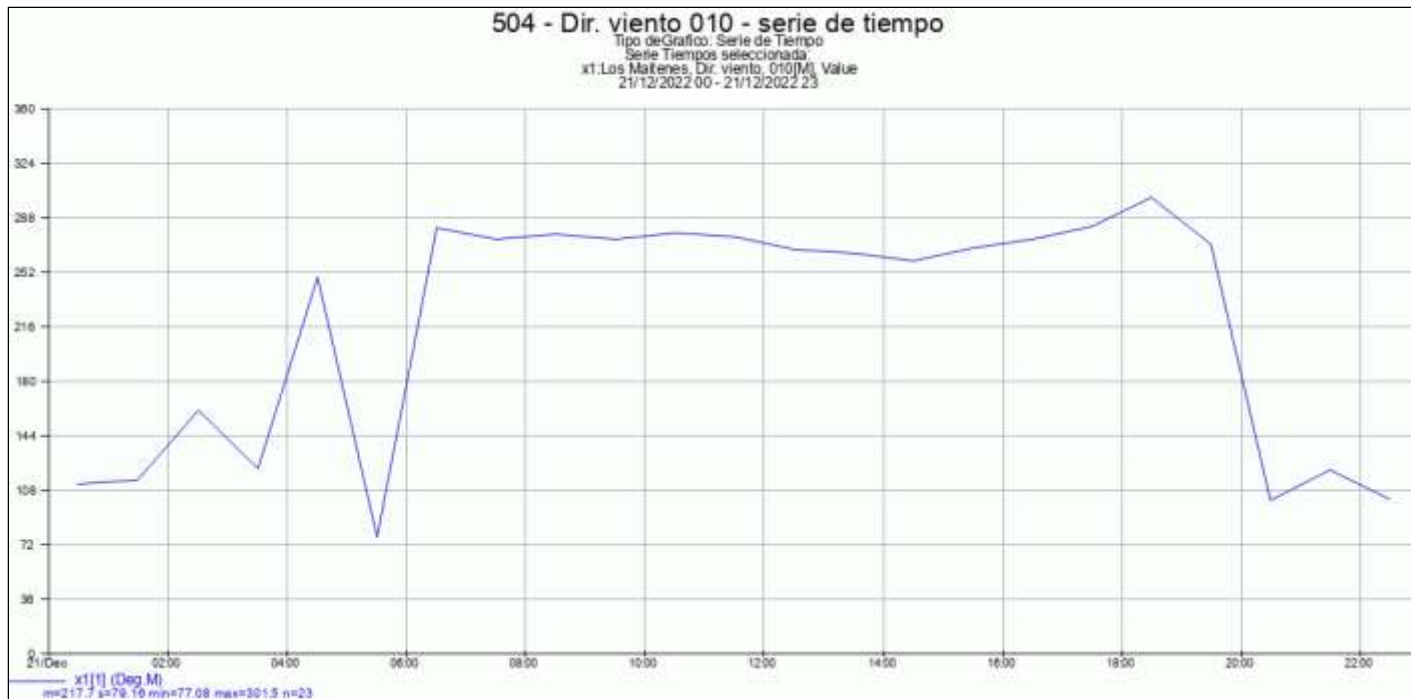
Imagen N° 9

- Dirección de viento: Desde el Oeste (En Maitenes), y desde el S-SO (Desde sector de Loncura). (Imagen N° 9)
 - Velocidad: 5,4 m/s.
 - Temperatura ambiental: 15,6 °C.
