INFORME TÉCNICO DE FISCALIZACIÓN AMBIENTAL

CRIADERO DE CERDOS SAN JOSE DE APALTA

DFZ-2022-1757-VI-RCA

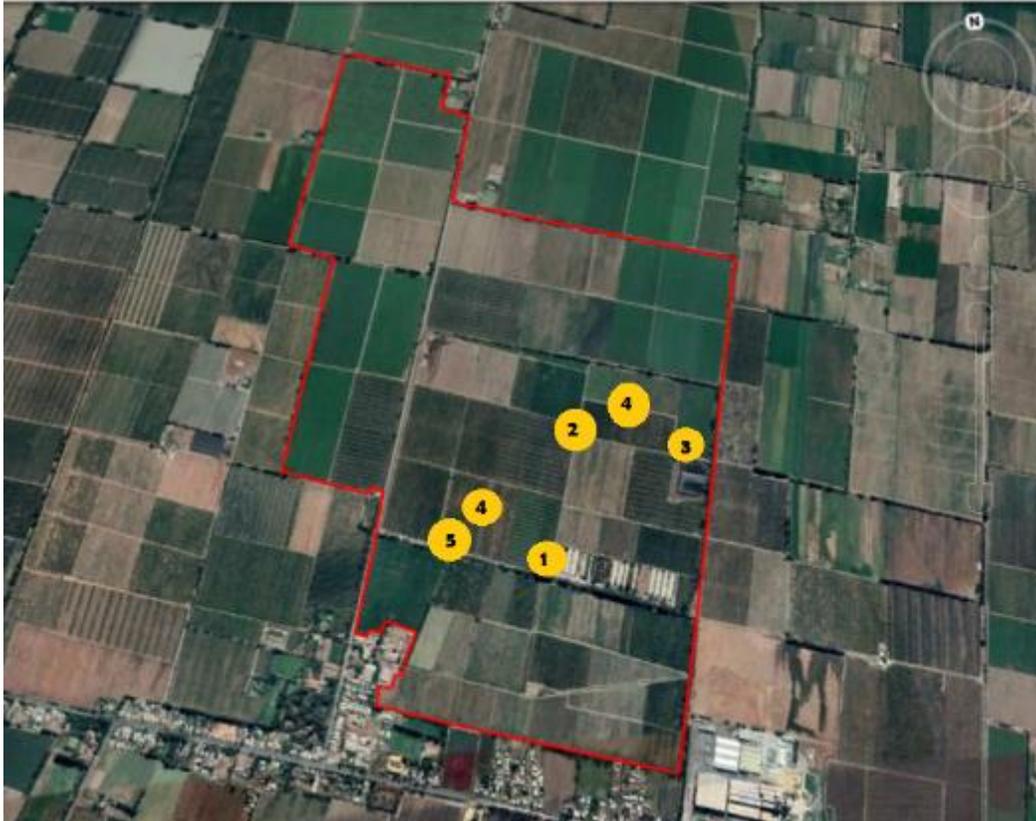
Figura 3. Esquema recorrido (Fuente: Google earth, 2022).

N° de estación	Nombre del sector	Descripción estación
1	Tratamiento primario de la PTRILes	Sector donde se ubican las unidades de tratamiento primario de la PTRILes; homogenizador, 2 prensas y tres decantadores.
2	Juego de tuberías y válvulas	Sector donde se ubican juego de tuberías y válvulas, las que conducen los purines, desde tratamiento primario hacia el tratamiento biológico y disposición final a los predios, mediante riego.
3	Tratamiento Biológico y desinfección de la PTRILes	Sector donde se ubican las dos lagunas de acumulación de purines, dos lombrifiltros, caseta de cloración y piscina de acumulación de RIL tratado.
4	Zonas de riego efluente tratado y aplicación de Guano	Sector donde se realiza el riego de Riles y la aplicación de guano.
5	Almacenamiento Mortecinos	Sector donde se ubica cámara de frío utilizada para almacenar los cerdos muertos

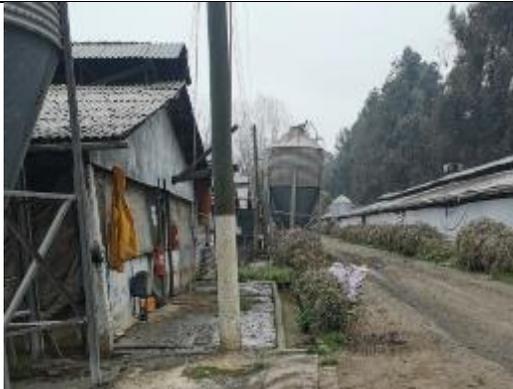
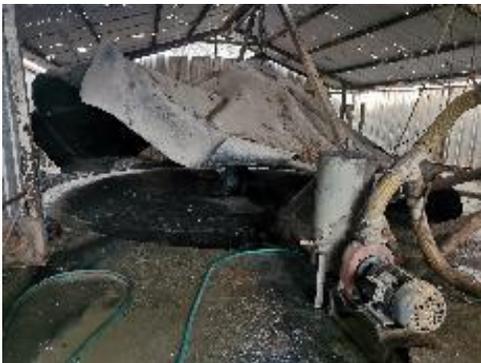
Fotografía 1.	Fotografía 3.	Fotografía 2.	Fecha: 30-08-2022
Descripción Medio de Prueba: Fotografía muestra conducción de los purines a través de canaletas de concreto y por gravedad, desde los pabellones hacia la planta de tratamiento.		Descripción Medio de Prueba: Fotografía muestra estanque de homogenización con sistema de agitación en operación, se observó en su capacidad máxima, apreciándose rebalses y escurrimientos de purines hacia el suelo

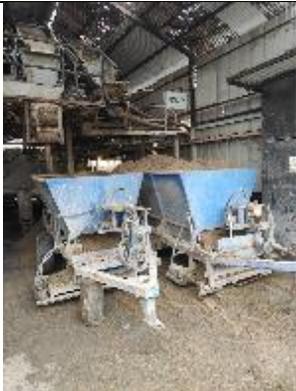
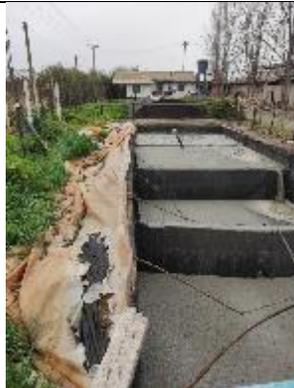
Fotografía 3.	Fecha: 30-08-2022	Fotografía 4.	Fecha: 30-08-2022
Descripción Medio de Prueba: Fotografía muestra dos filtros de prensa que separan la fracción sólida de la líquida, y dos tolvas que receptionan la fracción sólida (guano).		Descripción Medio de Prueba: Fotografía muestra decantador N° 3 con tres divisiones de concreto las cuales se van llenando por rebalse del RIL, la última división de concreto se encuentra quebrada.

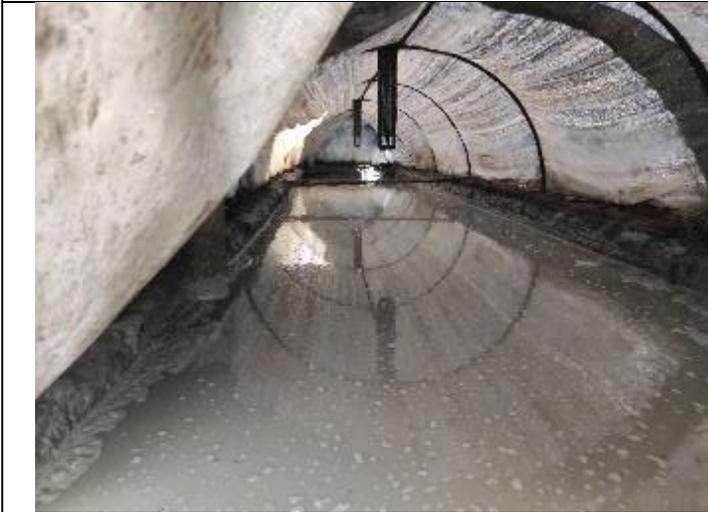
Fotografía 5.

Descripción Medio de Prueba: Fotografía muestra decantador que reciben los Riles desde el prensado, se encuentra tapados con plástico y malla rachel sobre una estructura metálica

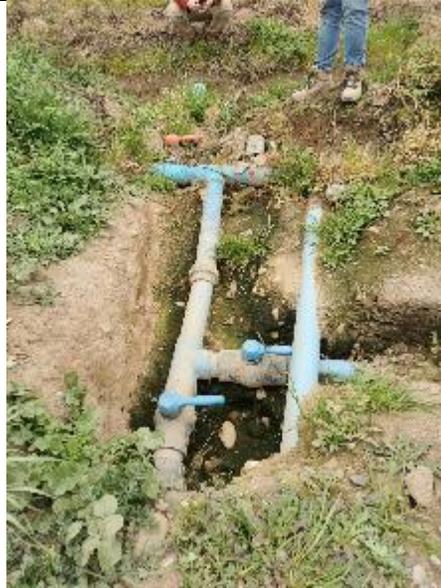
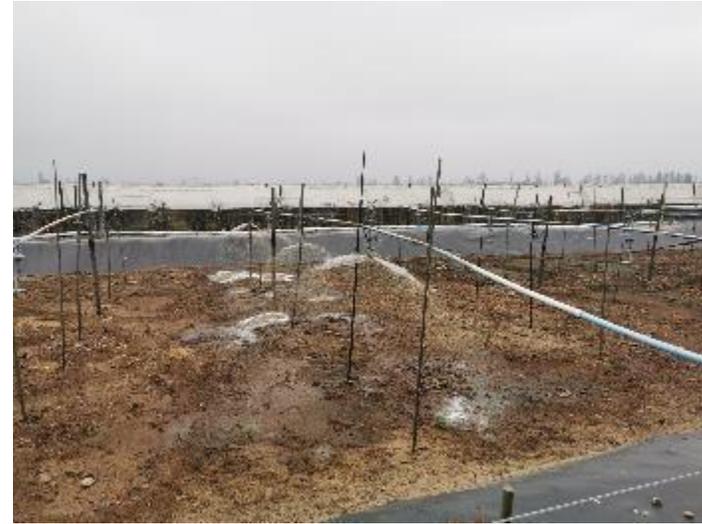
Fotografía 7.		Fecha: 30-08-2022	Fotografía 8		Fecha: 27-02-2018
Coordenadas DATUM WGS84 HUSO 19	Coordenada Norte: 6.199.629N	Coordenada Este: 329.119E	Coordenadas DATUM WGS84 HUSO 19	Coordenada Norte:	Coordenada Este:
<p>Descripción Medio de Prueba: Fotografía muestra juego de tuberías y válvulas que conducen los riles desde el tratamiento primario hacia el tratamiento secundario (lombrifiltro y Lagunas de acumulación), observando 2 tuberías que dirigen los riles hacia el tratamientos secundario y 3 tuberías dirigidas hacia la zona de regadío de los predios, las válvulas permiten el paso, corte y cambio de dirección de los RILes.</p>			<p>Descripción Medio de Prueba: Fotografía muestra lombrifiltro, con sus aspersores operativos.</p>

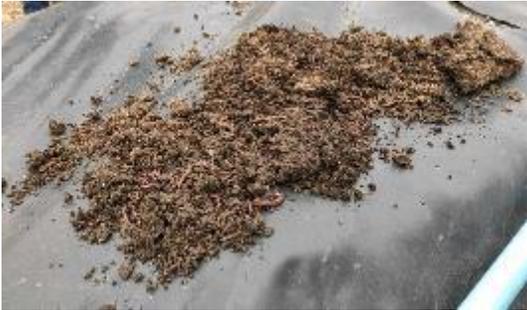
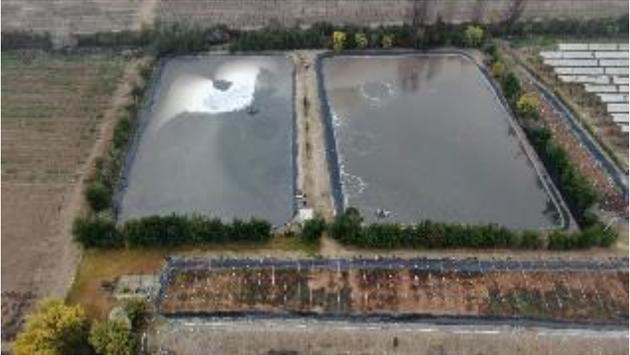
<p>Fotografía 9</p>	<p>Fecha: 30-08-2022</p>	<p>Imagen 1</p>	<p>Fecha: 30-08-2022</p>
<p>Descripción Medio de Prueba: Fotografía muestra lombrices vivas del lombrifiltro.</p>		<p>Descripción Medio de Prueba: Imagen muestra dos lagunas de almacenamiento de RILes tratados en el lombrifiltro, impermeabilizadas con geomembrana y en su capacidad máxima. (Imagen 1. Proporcionada por SAG)</p>	
<div style="border: 1px solid black; padding: 5px; width: fit-content; margin: 0 auto;"> <p>Levantamiento de geomembrana producto de rotura</p> </div>

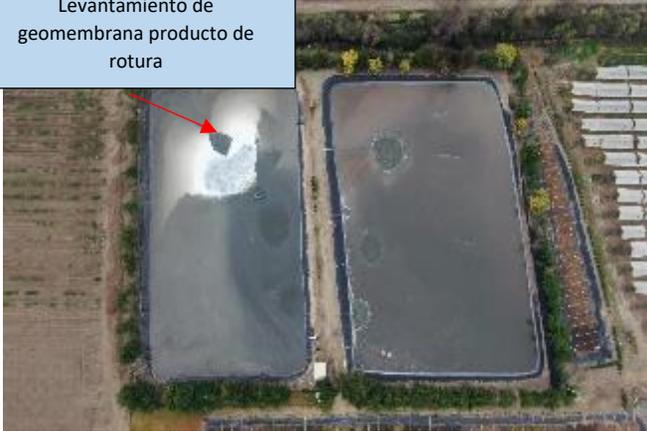
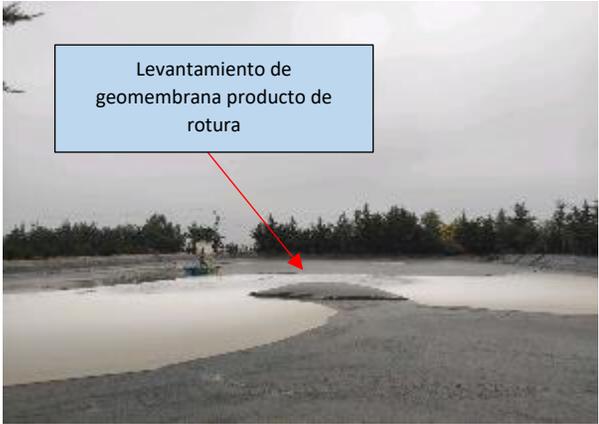
- II. Se constató laguna N°1 de acumulación de purines en su capacidad máxima, observándose un levantamiento de la geomembrana de impermeabilización producto de la rotura de esta. Adicionalmente, el titular no ha construido la tercera laguna de acumulación para casos de emergencia.

<div style="border: 1px solid black; padding: 5px; width: fit-content; margin: 0 auto;"> <p>Levantamiento de geomembrana producto de rotura</p> </div>

<p>Imagen 2</p>	<p>Fecha: 30-08-2022</p>	<p>Fotografía 10</p>	<p>Fecha: 30-08-2022</p>
<p>Descripción Medio de Prueba: Ambas fotografías muestran que en el costado Este de la laguna N° 1, existe un levantamiento de la geomembrana, producto de la rotura de esta. (Imagen 2. Proporcionada por SAG)</p>

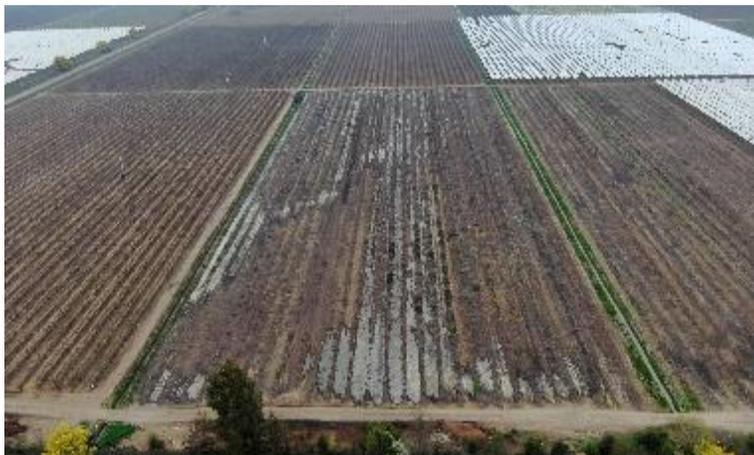
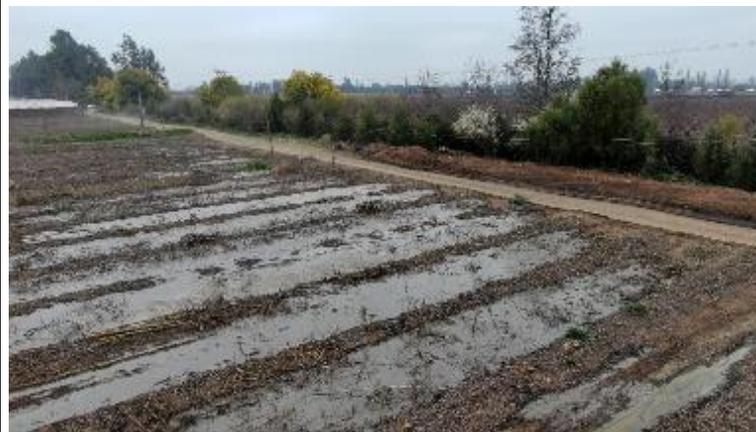
Imagen 3		Fecha: 30-08-2022		Imagen 4		Fecha: 30-08-2022	
Coordenadas DATUM WGS84 HUSO 19		Coordenada Norte: 6199274	Coordenada Este: 328746	Coordenadas DATUM WGS84 HUSO 19	Coordenada Norte: 6199274	Coordenada Este: 328746	
Descripción Medio de Prueba: Imagen muestra la aplicación de purines sobre el suelo sin plantaciones, observándose apozamientos y escurrimientos con coloraciones oscuras y visibles. (Imagen Proporcionada por SAG)				Descripción Medio de Prueba: Imagen muestra la aplicación de purines sobre el suelo sin plantaciones, observándose apozamientos y escurrimientos con coloraciones oscuras y visibles. (Imagen Proporcionada por SAG).

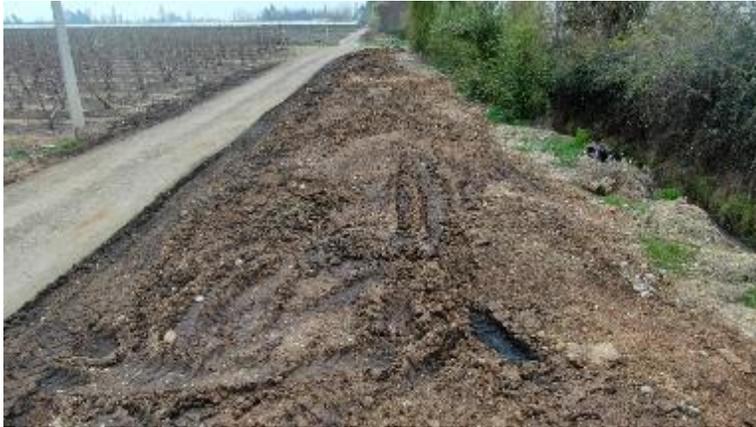
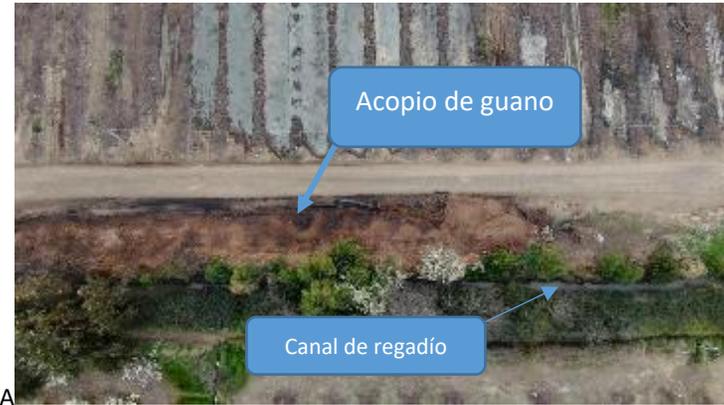
Imagen 5		Fecha: 30-08-2022		Imagen 6		Fecha: 30-08-2022	
Coordenadas DATUM WGS84 HUSO 19	Coordenada Norte: 6.199.264	Coordenada Este: 328684	Coordenadas DATUM WGS84 HUSO 19	Coordenada Norte: 6.199.264	Coordenada Este: 328684		
Descripción Medio de Prueba: Imagen muestra acopio de guano ubicado a un costado de un canal de regadío sobre suelo desnudo (Imagen Proporcionada por SAG)				Descripción Medio de Prueba: Imagen muestra acopio de guano ubicado a un costado de un canal de regadío sobre suelo desnudo (Imagen Proporcionada por SAG).

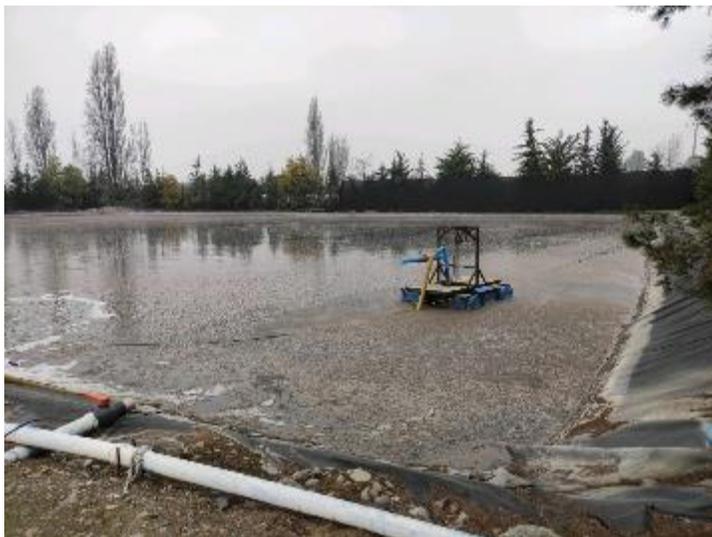
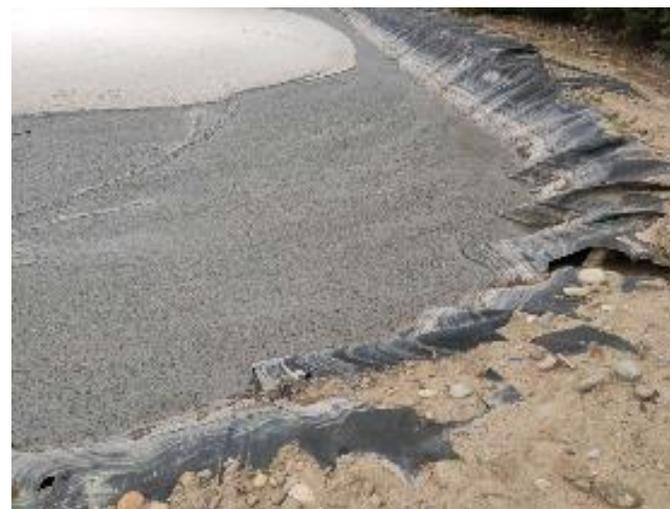
- XVI. El titular no ha realizado el retiro de lodos desde las lagunas de acumulación, a pesar que en inspección ambiental se pudo constatar la existencia de lodos en la superficie de ambas lagunas, y en los análisis realizados a estas mismas, se pudo comprobar que existe superación del parámetro SST, por sobre el 5161% respecto a los niveles de tolerancia de la normativa.

Fotografía 12.	Fecha: 30-08-2022		Fotografía 13.	Fecha: 30-08-2022	
Coordenadas DATUM WGS84 HUSO 19	Coordenada Norte: 6.199.487	Coordenada Este: 329465	Coordenadas DATUM WGS84 HUSO 19	Coordenada Norte: 6.199.487	Coordenada Este: 329465
Descripción Medio de Prueba: Fotografía muestra acopio acumulación de lodos en superficie.			Descripción Medio de Prueba: Fotografía muestra acopio acumulación de lodos en superficie.

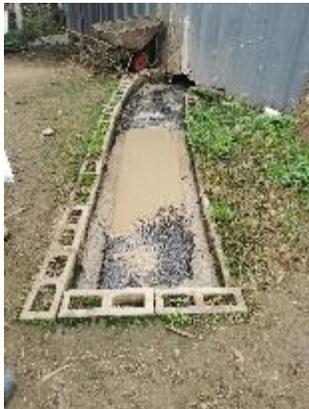
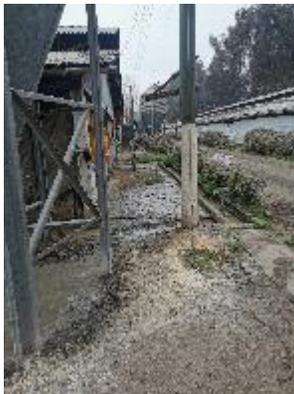
- XVIII. Se constató que las canaletas que conducen los purines se encontraban sin tapa y con presencia de larvas de moscas.
- XIX. Se observaron rebalses y escurrimientos de purines al suelo desnudo desde; el primer pabellón de cerdos, del estanque de homogeneización, este último se encontraba en su capacidad máxima, y se observa cubierta de geomembrana en mal estado.

Fotografía 14		Fotografía 15	
Fecha: 30-08-2022		Fecha: 30-08-2022	
Descripción Medio de Prueba: Fotografía muestra conducción de los purines a través de canaletas de concreto y por gravedad, desde los pabellones hacia la planta de tratamiento.		Descripción Medio de Prueba: Fotografía muestra rebales y escurrimientos de purines al suelo desnudo desde el primer pabellón de cerdos, hacia la puerta y también por su contorno.

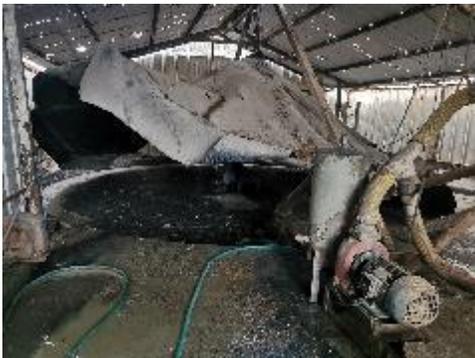
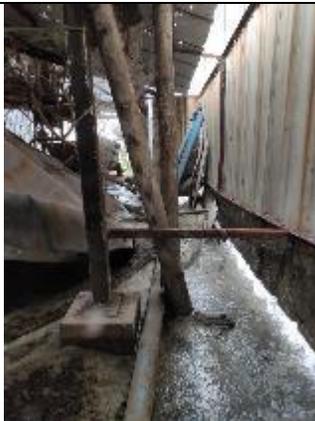
Fotografía 16		Fotografía 17	
Fecha: 30-08-2022		Fecha: 30-08-2022	
Descripción Medio de Prueba: Fotografía muestra estanque de homogenización con sistema de agitación en operación, se observó en su capacidad máxima, apreciándose rebales y escurrimientos de purines hacia el suelo		Descripción Medio de Prueba: Fotografía muestra escurrimientos de purines desde el estanque de homogenización hacia el suelo fuera del galón.

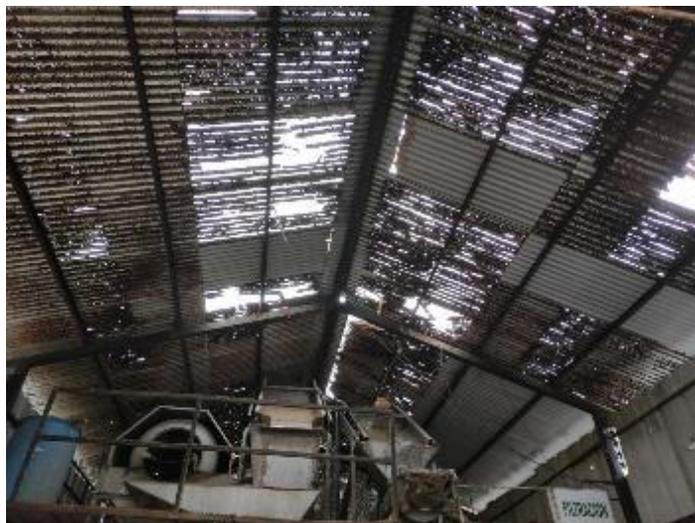
Fotografía 18

- XX. No se observa la existencia de un filtro de carbón activo sobre el pozo homogeneizador, tal como se señala en la RCA.
- XXI. El estanque homogeneizador y los filtros de prensas, se ubicaban al interior de un galpón metálico, sin puerta y con techo roto, permitiendo la emanación de olores desde estas unidades.

Descripción Medio de Prueba: Fotografía muestra techo deteriorado del galpón donde se ubican el estanque homogeneizador y los filtros de prensas
