INFORME TÉCNICO DE FISCALIZACIÓN AMBIENTAL

FAENA MINERA COLLAHUASI

DFZ-2022-1775-I-RCA

FEBRERO 2023

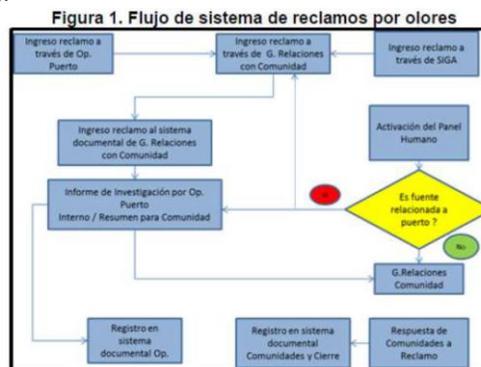
Por su parte, el Sistema de Reclamos por olor procesará los eventos registrados por la comunidad, de acuerdo con al Flujo de sistema de reclamos por olores (Figura 1).

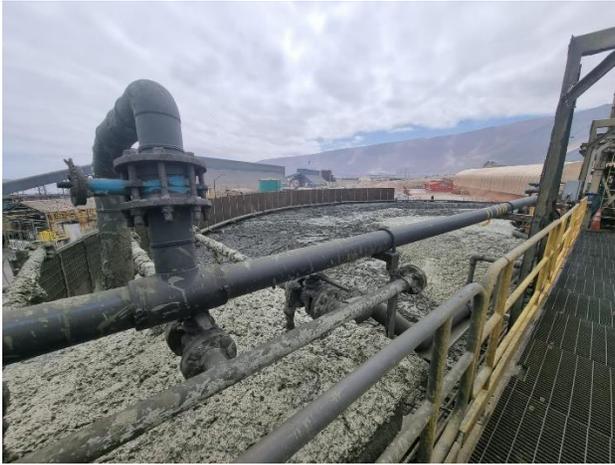
| Descripción del medio de prueba: Espumación en espesador 310-TK-031 | | Descripción del medio de prueba: Vista en PI System de funcionamiento de lavador de gases n°5 | |

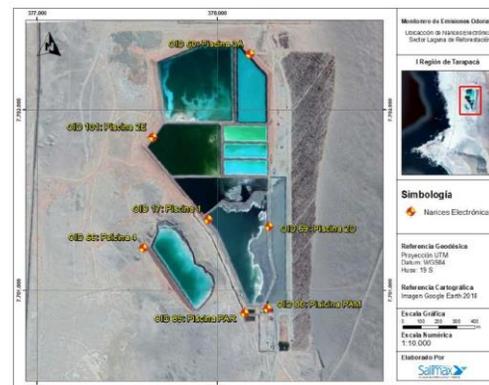
Figura 4

Ilustración 1 de localización de narices electrónicas en sector Piscinas de Evaporación Solar en Informe de respuesta de fecha 19 de octubre de 2022.

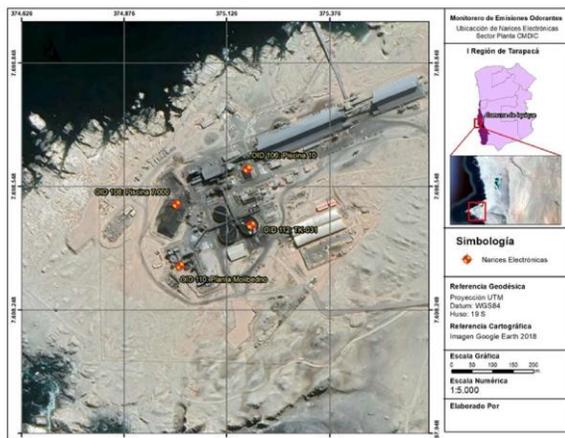
Figura 6

Ilustración 2 de localización de narices electrónicas en sector Planta de Informe de respuesta de fecha 19 de octubre de 2022.

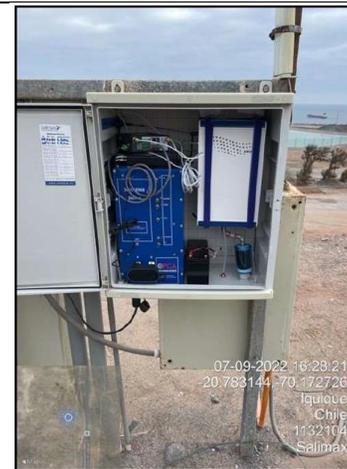
Figura 7

Ubicación georreferenciada de nariz electrónica OID 17 – Piscina 1 en Informe de respuesta de fecha 19 de octubre de 2022.

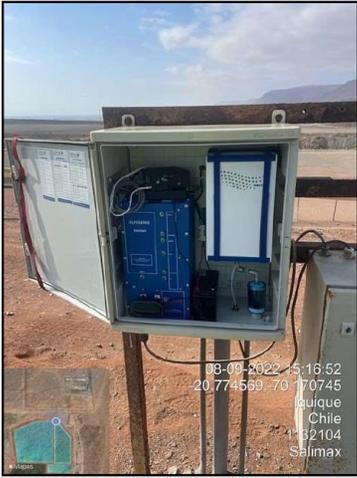
| Descripción del medio de prueba: Ubicación georreferenciada de nariz electrónica OID 60 – Piscina 3A en Informe de respuesta de fecha 19 de octubre de 2022. | | | Descripción del medio de prueba: Ubicación georreferenciada de nariz electrónica OID 66 – Piscina 4 en Informe de respuesta de fecha 19 de octubre de 2022. | | |

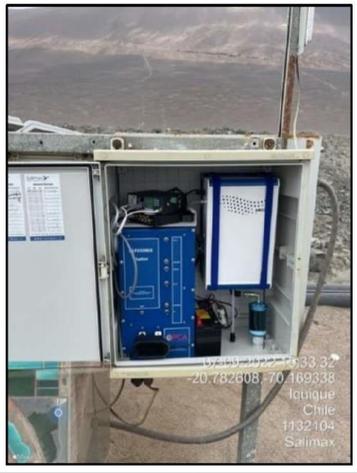
| Descripción del medio de prueba: Ubicación georreferenciada de nariz electrónica OID 69 – Piscina 2D en Informe de respuesta de fecha 19 de octubre de 2022. | | | Descripción del medio de prueba: Ubicación georreferenciada de nariz electrónica OID 86 – Piscina PAM en Informe de respuesta de fecha 19 de octubre de 2022. | | |

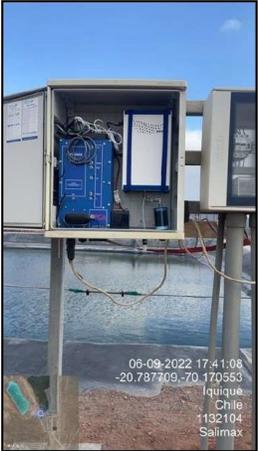
| Descripción del medio de prueba: Ubicación georreferenciada de nariz electrónica OID 89 – Piscina PAR en Informe de respuesta de fecha 19 de octubre de 2022. | | Descripción del medio de prueba: Ubicación georreferenciada de nariz electrónica OID 101 – Piscina 2E en Informe de respuesta de fecha 19 de octubre de 2022. | |

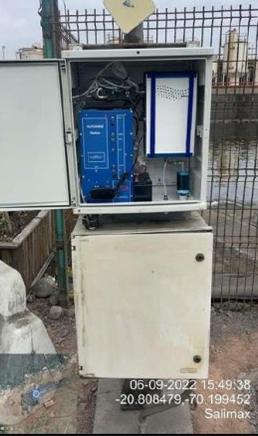
| Descripción del medio de prueba: Ubicación georreferenciada de nariz electrónica OID 106 – Piscina 10 en Informe de respuesta de fecha 19 de octubre de 2022. | | Descripción del medio de prueba: Ubicación georreferenciada de nariz electrónica OID 108 – Piscina 7000 en Informe de respuesta de fecha 19 de octubre de 2022. | |

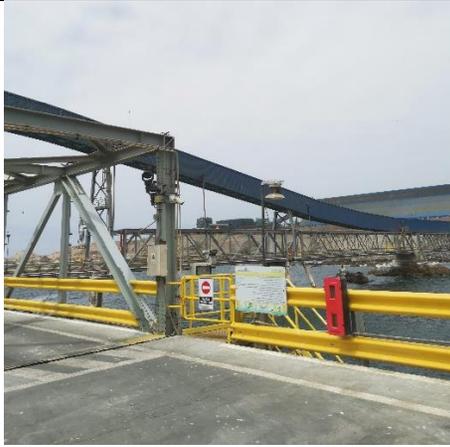
| Descripción del medio de prueba: Correa transportadora en sector puerto con encapsamiento. | Descripción del medio de prueba: Estado general de limpieza en acceso a sector puerto. |
