## INFORME TÉCNICO DE FISCALIZACIÓN AMBIENTAL

**PLANTA PROCESADORA DE RECURSOS HIDROBIOLÓGICOS PUERTO DEMAISTRE**

**DFZ-2022-1645-XII-RCA**

**NOVIEMBRE 2022**

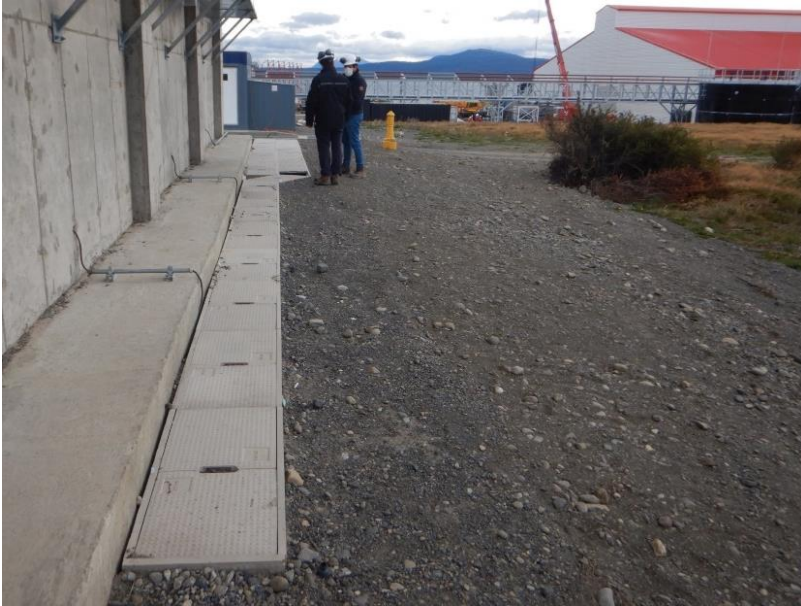
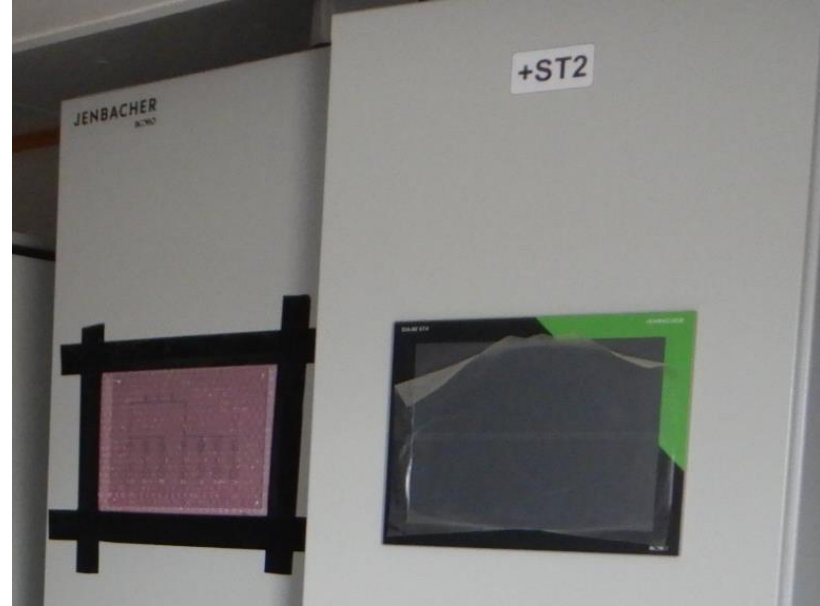
<b>Fotografía 5.</b>	<b>Fecha:</b> 30/03/22		<b>Fotografía 6.</b>	<b>Fecha:</b> 30/03/22	
<b>Coordenadas UTM DATUM WGS84 HUSO 18</b>	<b>Norte:</b> 4.263.960	<b>Este:</b> 673.691	<b>Coordenadas UTM DATUM WGS84 HUSO 18</b>	<b>Norte:</b> 4.263.953	<b>Este:</b> 673.694
<b>Descripción del medio de prueba:</b> Vista posterior de Sala de Generadores de la "Central las Lengas". Se observa en el suelo trinchera que permite canalizar el cableado con la energía generada hacia las instalaciones de la Planta Demaistre.			<b>Descripción del medio de prueba:</b> Vista de tablero eléctrico ubicado al interior de la Sala de control de la "Central las Lengas". Se observa a la derecha rótulo "+ST2", y a la izquierda un diagrama con 7 generadores eléctricos (3 de ellos ubicados en la Sala Eléctrica de la Planta Demaistre + 4 ubicados en la Central Las Lengas).

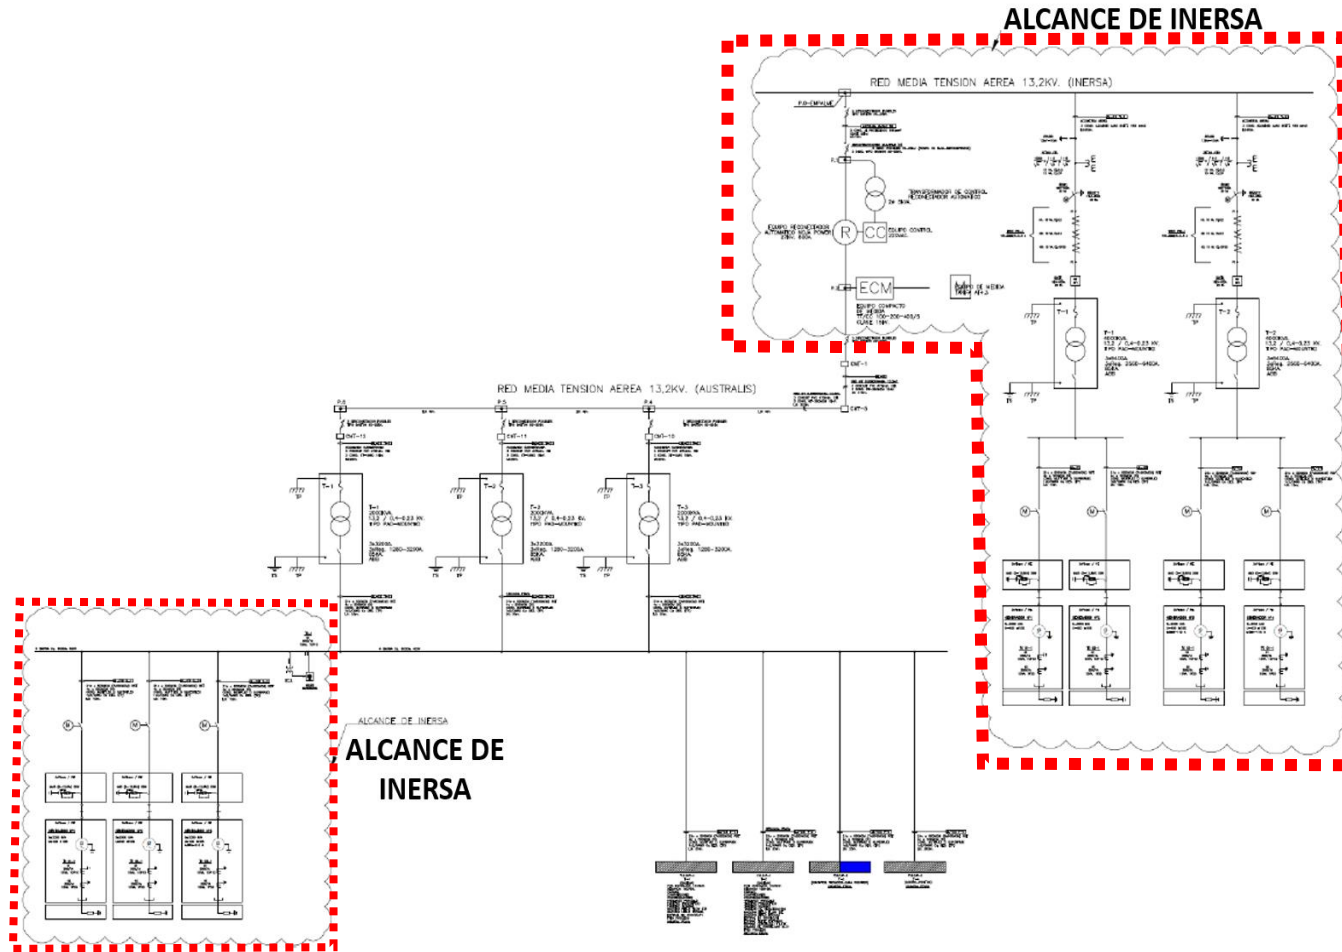
### Figura 5.

**Fuente:** Documento “Acuerdo de desarrollo de proyecto” de fecha 29/12/20 entre Procesadora Dumestre Limitada e Innovación Energía S.A. Se editó parte del plano, específicamente se agregaron los textos en negrita “Alcance de INERSA” con el fin de hacer legible la presente figura, y se agregaron los contornos rojos alrededor del sistema compuesto por los 3 generadores situados al interior de la Planta Puerto Demaistre y del sistema compuesto por los 4 generadores situados al interior de la Central Las Lengas.

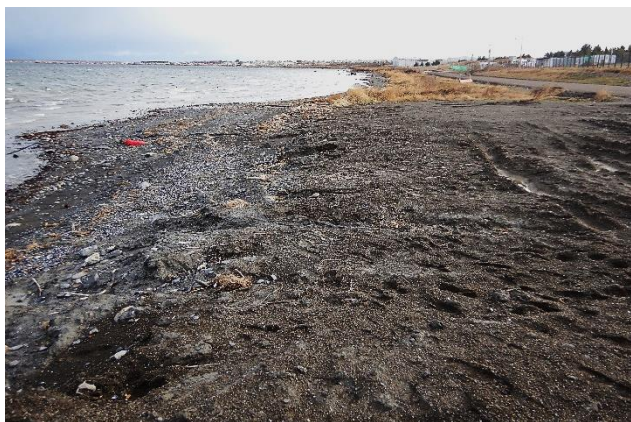
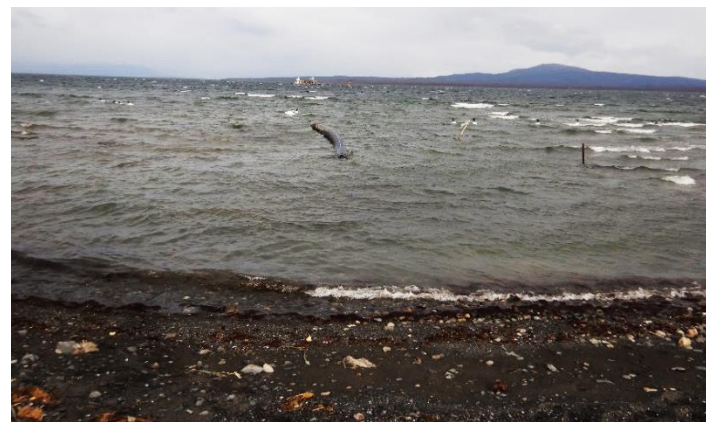
<b>Fotografía 7.</b>	<b>Fecha:</b> 01/09/22	<b>Fotografía 8.</b>	<b>Fecha:</b> 01/09/22
<b>Coordenadas UTM DATUM WGS84 HUSO 18</b>	<b>Norte:</b> 4.263.856 <b>Este:</b> 673.462	<b>Coordenadas UTM DATUM WGS84 HUSO 18</b>	<b>Norte:</b> 4.263.865 <b>Este:</b> 673.459
<b>Descripción del medio de prueba:</b> Vista de zona de playa adyacente a la Unidad Fiscalizable, donde se verificó la ausencia de ejecución de labores constructivas en el borde costero.		<b>Descripción del medio de prueba:</b> Vista de zona de playa y mar adyacente a la Unidad Fiscalizable, donde se verificó la ausencia de ejecución de labores constructivas en el borde costero.

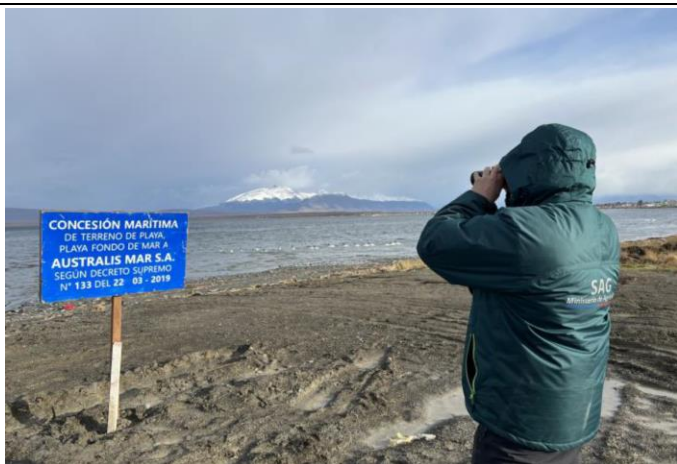
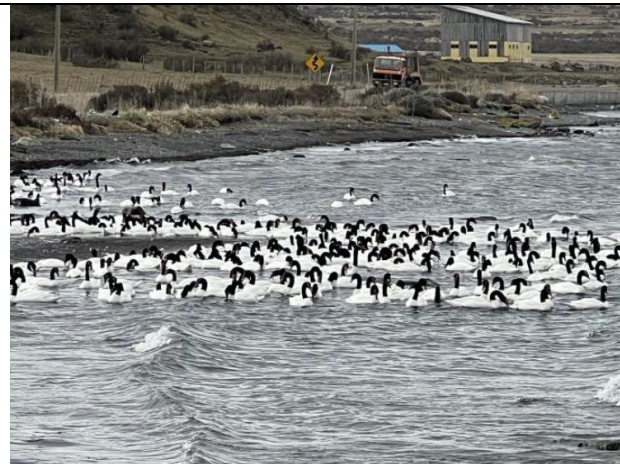
<b>Fotografía 9.</b>	<b>Fecha:</b> 04/09/20	<b>Fotografía 10.</b>	<b>Fecha:</b> 04/09/20
<b>Coordenadas UTM DATUM WGS84 HUSO 18</b>	<b>Norte:</b> --- <b>Este:</b> ---	<b>Coordenadas UTM DATUM WGS84 HUSO 18</b>	<b>Norte:</b> --- <b>Este:</b> ---
<b>Descripción del medio de prueba:</b> Monitoreo de avifauna realizado por profesionales del SAG en el área de influencia del proyecto.		<b>Descripción del medio de prueba:</b> Registro de avistamiento de avifauna obtenido durante monitoreo efectuado por profesionales del SAG al sur del área de control (camino a Río Hollemberg).

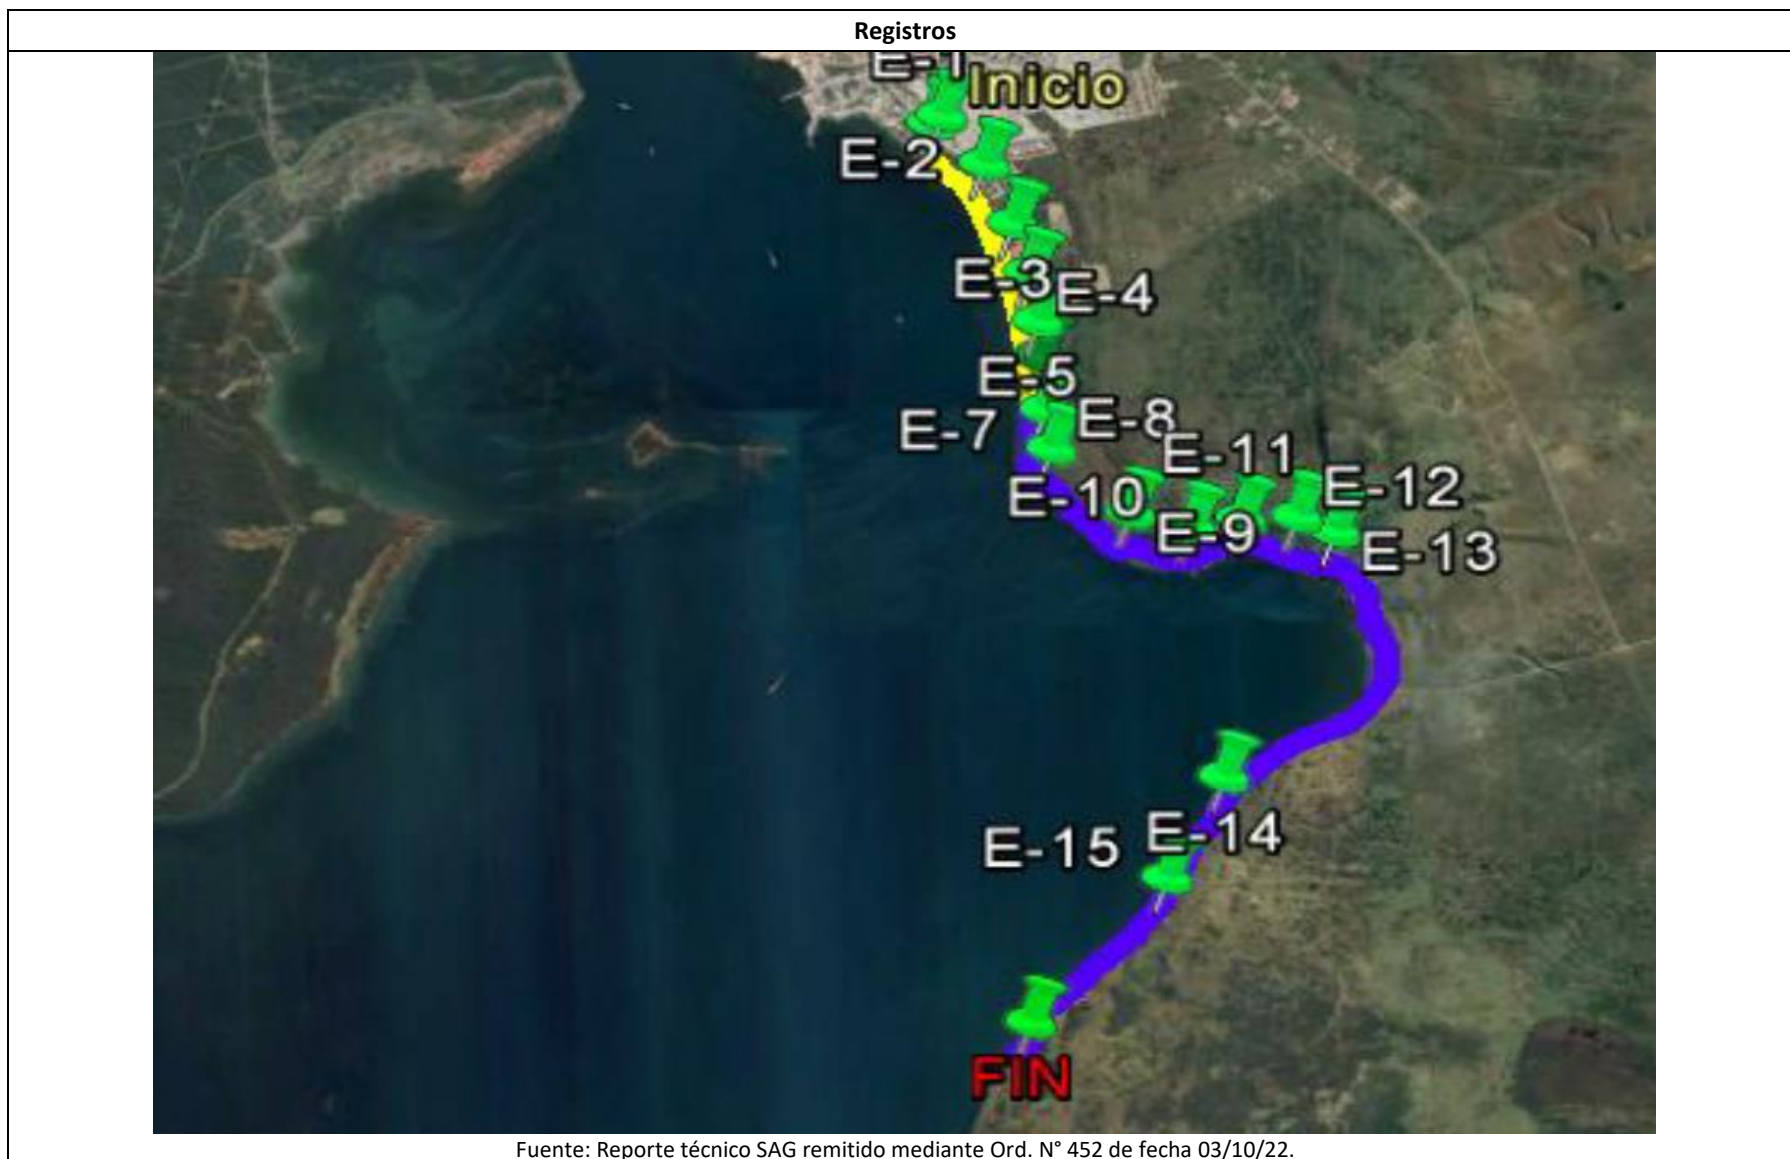
Figura 6.

**Descripción del medio de prueba:** Esquema de recorrido y ubicación de las estaciones de observación consideradas en monitoreo de avifauna efectuado por profesionales del Servicio Agrícola y Ganadero durante inspección ambiental de fecha 01/09/22.

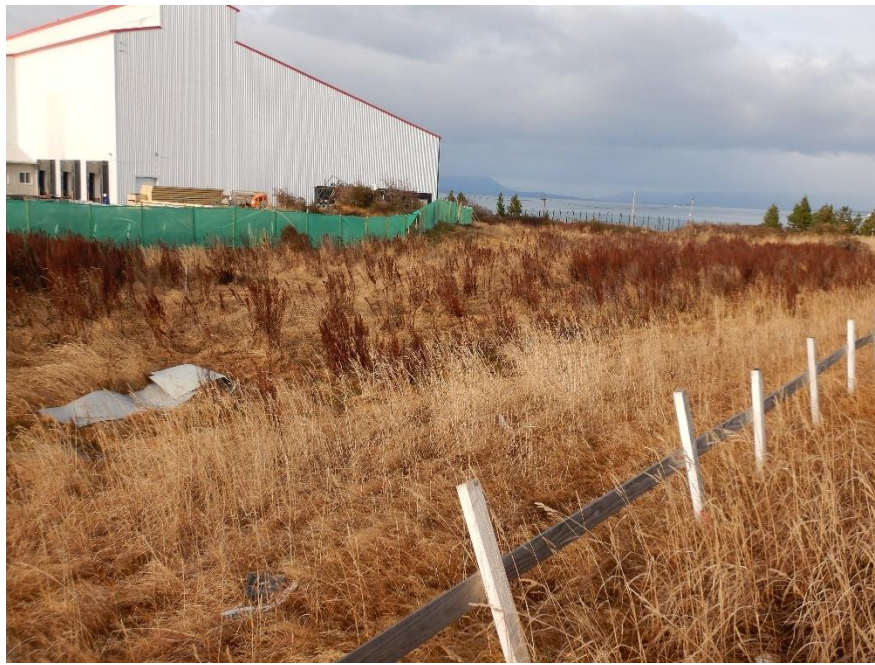
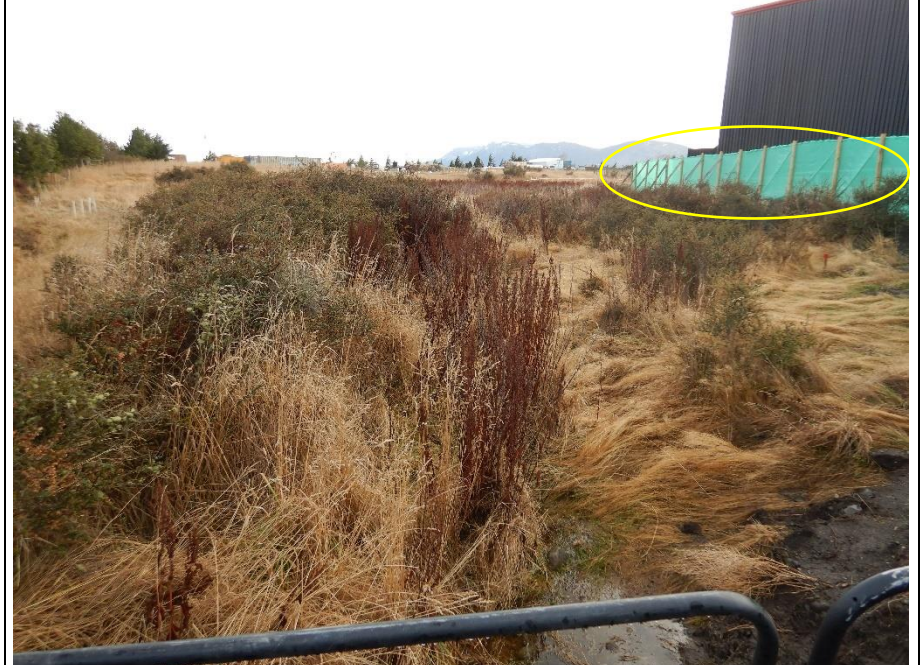
<b>Fotografía 11.</b>	<b>Fecha:</b> 01/09/22		<b>Fotografía 12.</b>	<b>Fecha:</b> 01/09/22	
<b>Coordenadas UTM DATUM WGS84 HUSO 18</b>	<b>Norte:</b> 4.264.123	<b>Este:</b> 673.549	<b>Coordenadas UTM DATUM WGS84 HUSO 18</b>	<b>Norte:</b> 4.264.056	<b>Este:</b> 673.502
<b>Descripción del medio de prueba:</b> Vista general de área de ubicación del “Estero sin nombre” que atraviesa el predio donde se ejecuta el proyecto fiscalizado.			<b>Descripción del medio de prueba:</b> Vista general de demarcación habilitada entre la obra en construcción y el cauce del “Estero sin nombre”.

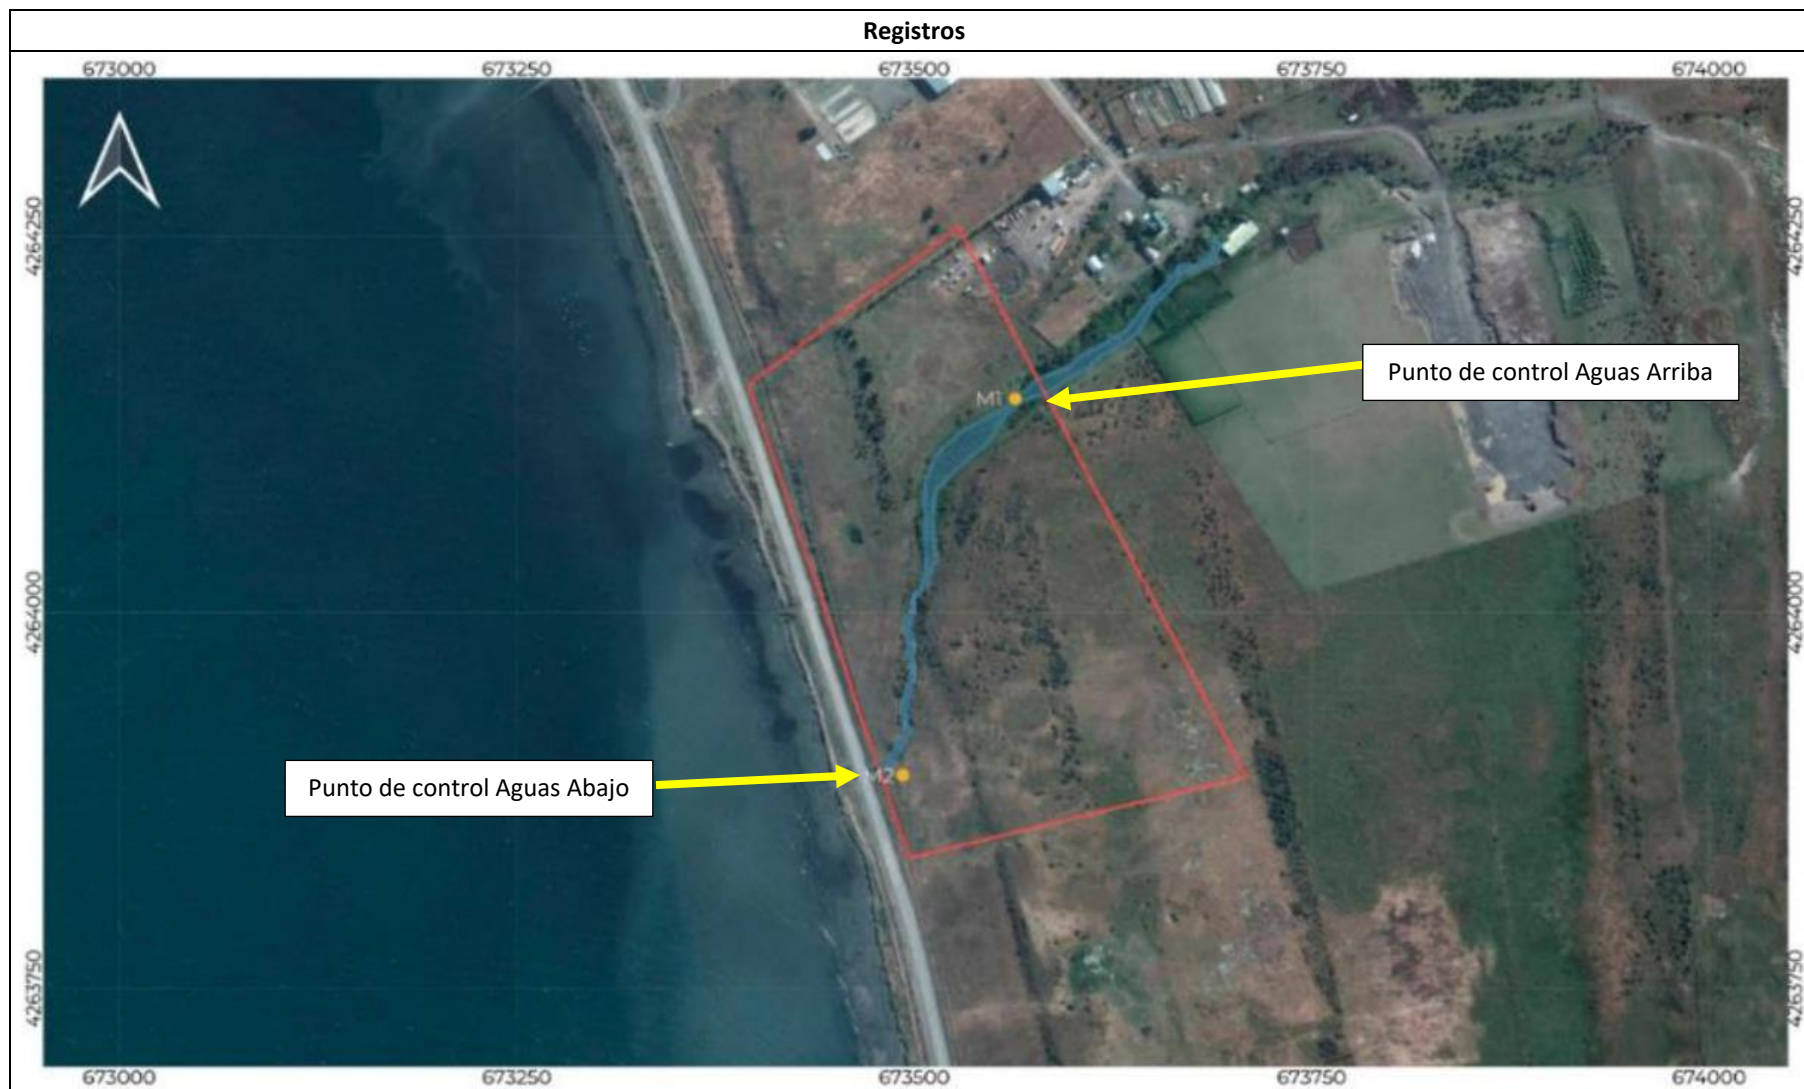
**Figura 12.**

Fuente: Informe SSA ID 1014718

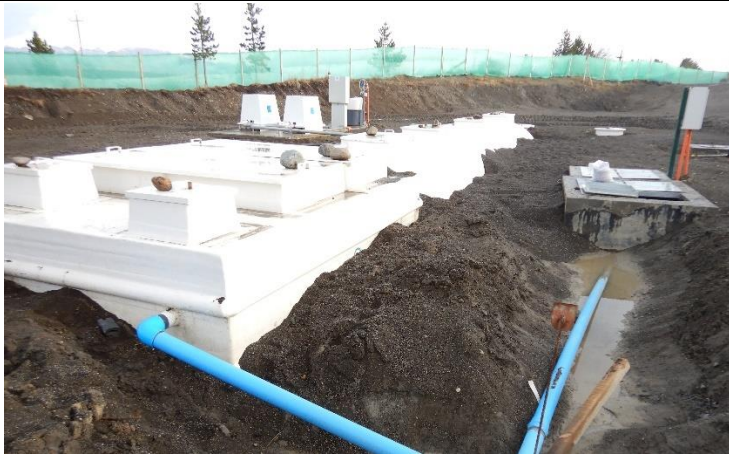
**Fotografía 13.** Fecha: 01/09/22  
**Coordenadas UTM DATUM WGS84 HUSO 18** Norte: 4.263.956 Este: 673.530  
**Descripción del medio de prueba:** Vista general de Planta de Tratamiento de Aguas Servidas del proyecto.

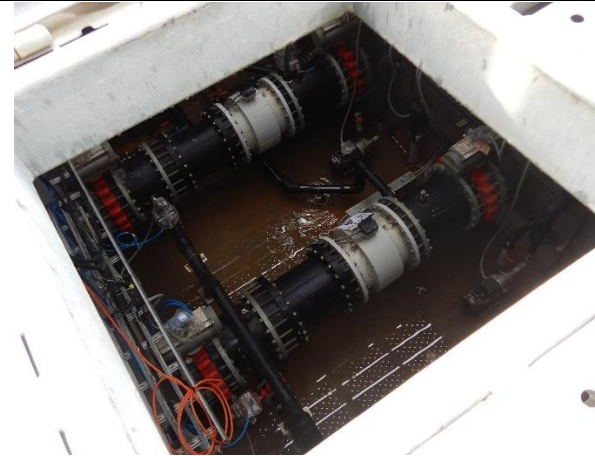
**Fotografía 14.** Fecha: 01/09/22  
**Coordenadas UTM DATUM WGS84 HUSO 18** Norte: 4.263.865 Este: 673.459  
**Descripción del medio de prueba:** Vista de flujómetros y equipo de desinfección UV integrado en la tubería de descarga del Sistema de tratamiento de RILes Acopio de Peces.

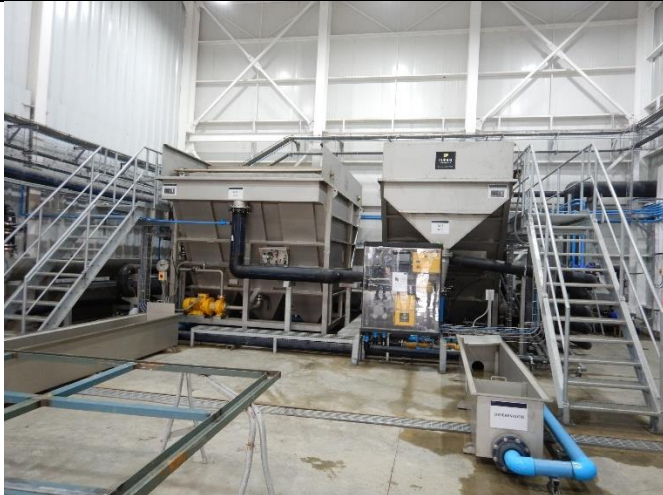
**Fotografía 15.** Fecha: 01/09/20  
**Coordenadas UTM DATUM WGS84 HUSO 18** Norte: 4.263.931 Este: 673.662  
**Descripción del medio de prueba:** Vista general de reactores DAF del Sistema de tratamiento de RILES Planta de Proceso.

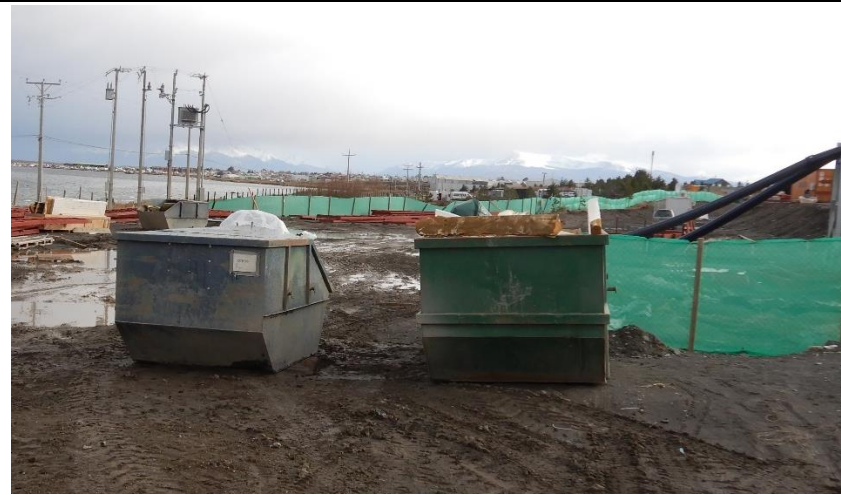
**Fotografía 16.** Fecha: 01/09/20  
**Coordenadas UTM DATUM WGS84 HUSO 18** Norte: --- Este: ---  
**Descripción del medio de prueba:** Vista de contenedores utilizados para el almacenamiento temporal de residuos sólidos asimilables a domiciliarios en la instalación fiscalizada.

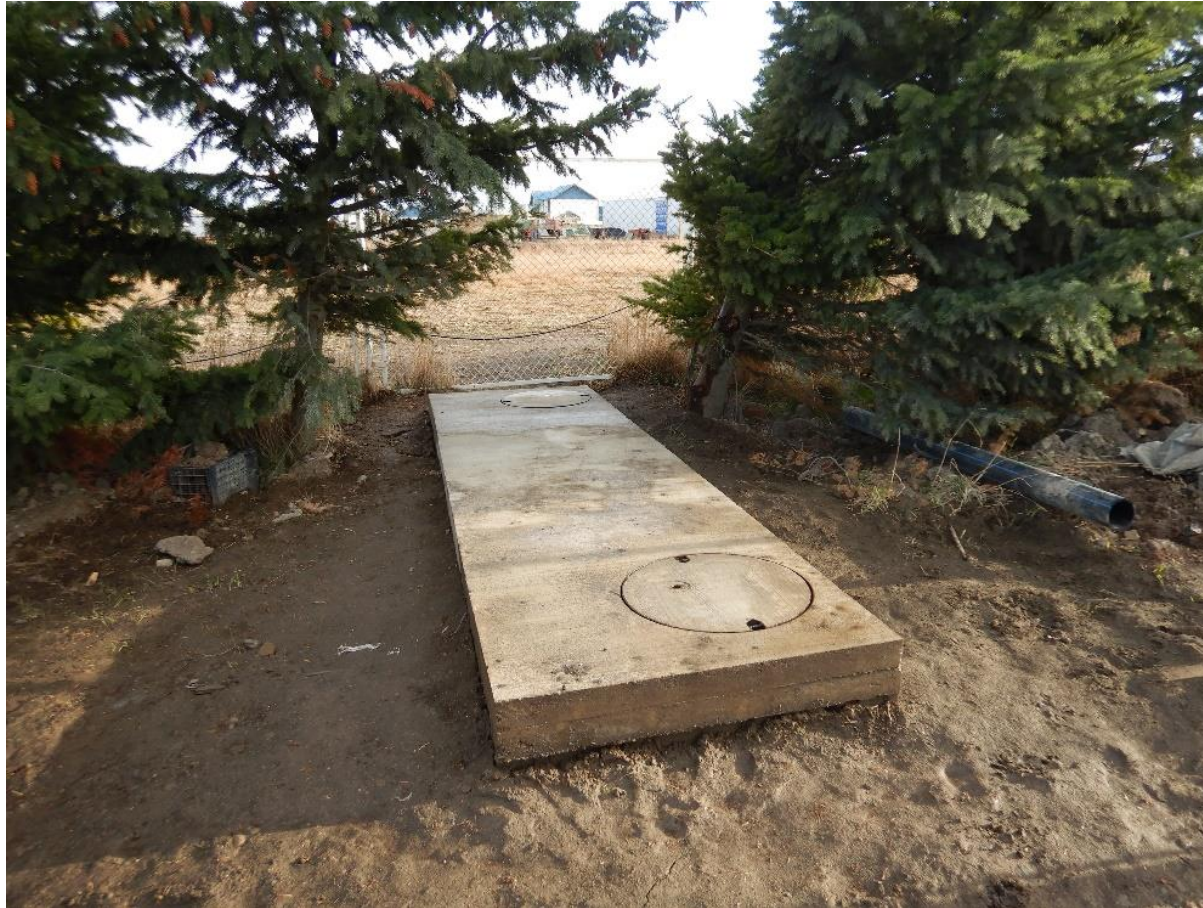
Fotografía 17.

- Se verificó durante la inspección la existencia de una cámara de hormigón armado ubicada en el límite nor-este, lugar donde, según señaló Don Nelson Vásquez Troncoso, se emplaza el punto de conexión con la sanitaria (ver **Fotografía 17**).
- Cabe hacer notar además que durante la inspección se tuvo a la vista carta SINF N°177 de fecha 03/03/22 emitida por la empresa Aguas Magallanes, mediante la cual se da cuenta de la factibilidad de consumo actual de 5 l/s de agua potable, con posibilidad de aumentar hasta 15 l/s (ver **Anexo 21**).
