**INFORME TÉCNICO DE FISCALIZACIÓN AMBIENTAL**

**EDIFICIO HERAS 1565 - CONSTRUCTORA AVATAR LTDA**

**DFZ-2023-146-VIII-NE**

**MARZO 2023**

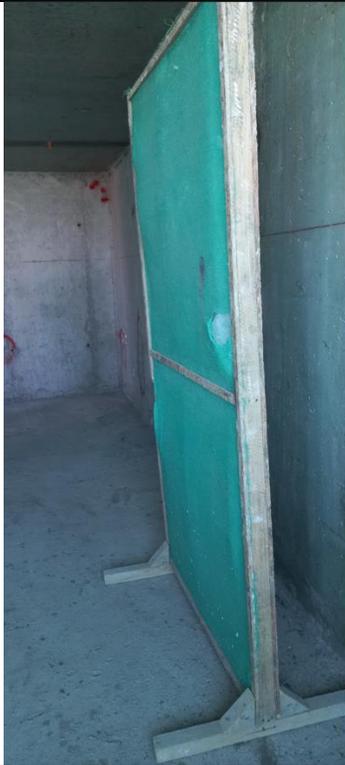
**Fotografía 1**

- Posterior a la medición efectuada, se procedió a efectuar inspección ambiental en la UF, constatándose la existencia de medidas de mitigación de ruido, específicamente pantallas acústicas móviles las cuales no se encontraban posicionadas en los lugares de trabajo, al momento de la inspección (Fotografías 1 y 2), observándose en bodega y al interior de un departamento, y no cubriendo las áreas de trabajo efectivos. Adicionalmente, si bien algunos pisos contaban con termopaneles, éstos se encontraban abiertos en algunas áreas de trabajo.

**Descripción del medio de prueba:** Pantalla acústica móvil, almacenada al interior de un departamento, y no instalada en cierre de lugares de trabajo con martillo demoledor.

- Con fecha 06 de febrero, y dentro de plazo, el titular dio respuesta (Anexo 4) describiendo las siguientes medidas de mitigación:
  - Seguimiento a la instrucción de cerrar vanos de ventanas o puertas en las tareas de desbaste con rotomartillo, y carpintería con empleo de sierra circular, además de instruir el cierre de las ventanas con termopaneles al momento de dichas labores.

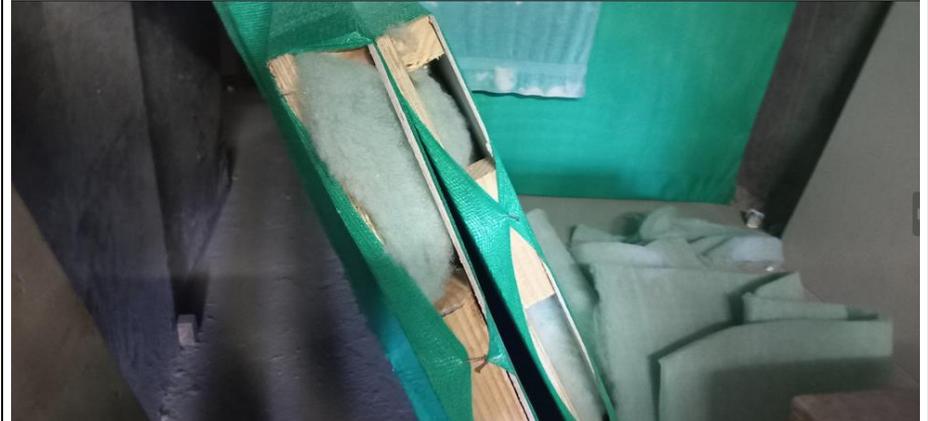
**Fotografía 2**

**Descripción del medio de prueba:** Pantalla acústica móvil, almacenada en bodega.
