INFORME TÉCNICO DE FISCALIZACIÓN AMBIENTAL

PLANTA TRATAMIENTO AGUA POTABLE CANCHA RAYADA – NUEVA ATACAMA

DFZ-2023-216-III-NE

MAYO 2023

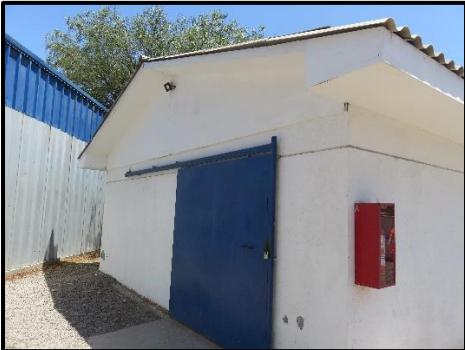
Fotografía 9.		Fecha: 03.02.2023		Fotografía 10			
Coordenadas UTM DATUM WGS84 HUSO 19J		Norte: 6.974.087 m Este: 365.993 m		Coordenadas UTM DATUM WGS84 HUSO 19J			
Descripción del medio de prueba: Acceso del edificio administrativo de la planta cuenta con un proyector tipo LED.			Descripción del medio de prueba: Acercamiento de uno de los tres proyectores instalados en el edificio administrativo de la planta. Sólo se observa la potencia de este proyector.

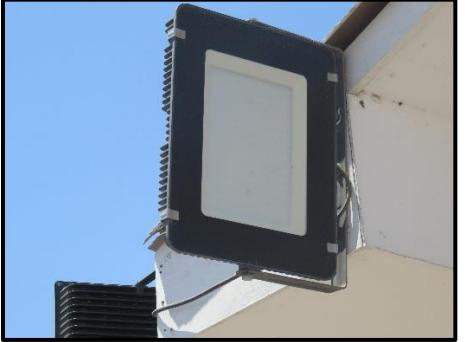
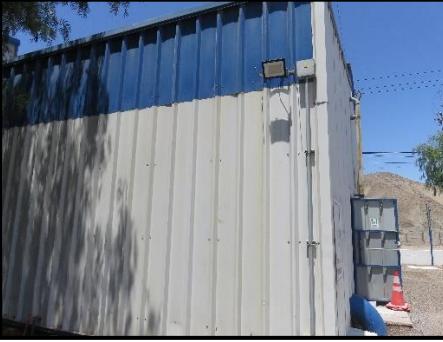
- Se recorrió el contorno del edificio administrativo de la planta, constatándose que cuenta con un proyector tipo LED sobre el acceso al edificio (Fotografía 9), y otros dos proyectores tipo LED montados en la esquina noroeste del edificio (Fotografías 10 y 11). Solo en uno de estos proyectores se aprecia que tiene una potencia de 100W (Fotografía 10) mientras que, la marca y modelo y potencia del segundo proyector no se observa (Fotografía 11).

- ✓ 2 proyectores marca JIE, modelo JIE3 de 100W de potencia (Fotografías 8 y 10).
- ✓ 1 proyector marca Abitare, modelo IB7103TT99-321-2, de 20W de potencia (Fotografía 9).

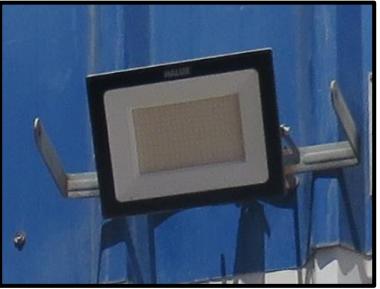
- Finalmente, al terminar el recorrido por el lado norte del edificio de la sala de permeado de agua se constató la presencia de otro proyector tipo LED marca Halux que no era apreciable desde el exterior de la planta, del cual no se observa el modelo ni su potencia (Fotografía 12). Se observó que el montaje de este proyector,

Fotografía 11.		Fecha: 03.02.2023		Fotografía 12.			
Coordenadas UTM DATUM WGS84 HUSO 19J		Norte: 6.974.099 m Este: 365.998 m		Coordenadas UTM DATUM WGS84 HUSO 19J			
Descripción del medio de prueba: Acercamiento de uno de los tres proyectores instalados en el edificio administrativo de la planta. La marca, modelo y potencia del proyector no se observa.			Descripción del medio de prueba: Por el lado norte del edificio de la sala de permeado de agua se constató la presencia de otro proyector tipo LED marca Halux que no era apreciable desde el exterior de la planta, del cual no se observa el modelo ni su potencia.

- ✓ 2 proyectores, marca Halux, modelo 150W-IP65, de 150 W de potencia (Fotografía 12).
- ✓ 4 proyectores marca Mason, modelo MS-ST243030 de 30W potencia (Fotografías 6 y 7).

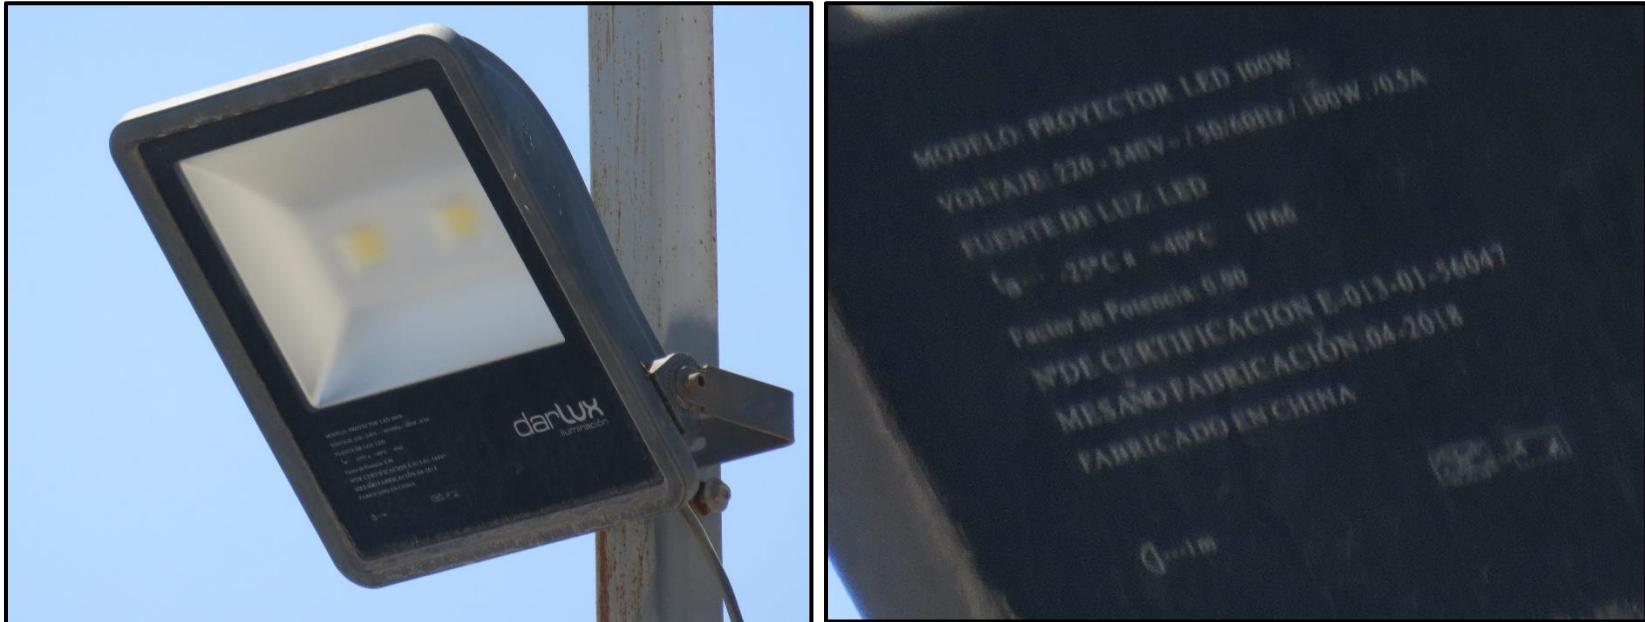
Fotografía 13.

Descripción del medio de prueba:

En la imagen se puede observar como el montaje del proyector marca Darlux se realizó con un ángulo superior a 0° por lo que la luz no se proyecta paralelo al suelo, permitiendo proyectar hacia el hemisferio superior.

Además, se observa un acercamiento a la descripción del proyector donde se señala que su fabricación se realizó en abril del año 2018.

- ✓ Certificado de Aprobación N° SMA-0165 de fecha 30 de junio del año 2017 de Faraday S.A
De acuerdo a este documento se certifica que los ensayos realizados el 14 de junio del año 2017 acreditaron que el proyector de área tipo Led de 100 W de potencia, marca Darlux, en atención a los resultados obtenidos y pruebas efectuadas, se encuentra de acuerdo a las disposiciones reglamentarias y normativas vigentes, siempre y cuando sea instalado con un ángulo de inclinación de la luminaria de 0° (área de iluminación paralela al piso). Si bien el titular presenta un certificado de cumplimiento para la luminaria Darlux se detectaron dos inconsistencias, toda vez que como se observa en la imagen 13, el proyector instalado en el proyecto fue fabricado en abril del año 2018, es decir, posterior a la realización del ensayo, y en segundo lugar, el montaje de todos los proyectores Darlux observados en el proyecto se encuentra con un ángulo de instalación superior a los 0° por lo que aun cuando fuera el certificado el correspondiente al lote presente en el proyecto, el certificado pierde su validez al encontrarse montado en incumplimiento a las instrucciones del mismo.

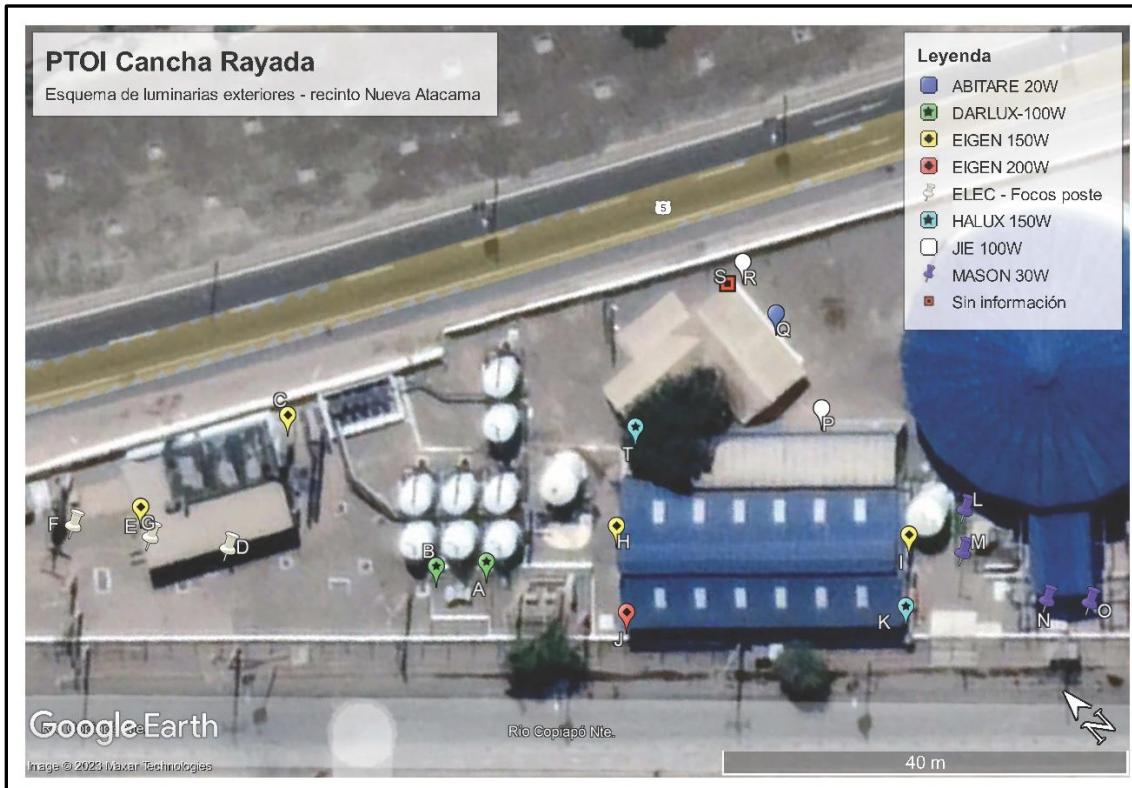
Fotografía 24.

De acuerdo con el plano entregado (Fotografía 14), el proyecto cuenta con 9 tipos de luminarias exteriores, cuya marca, modelo y potencia se señalan a continuación:

ANEXO A: Marca, Modelo, Número de Serie y Potencia

Plano de la Planta de tratamiento de osmosis inversa Cancha Rayada donde se identifica la ubicación de cada una de las luminarias exteriores del proyecto. De acuerdo a este plano el proyecto cuenta con 9 tipos de fuentes de luz de acuerdo a su marca, modelo y potencia.
