## INFORME TÉCNICO DE FISCALIZACIÓN AMBIENTAL

### Programa de Cumplimiento

**LOLA CAFÉ Y RESTAURANTE**

**DFZ-2023-41-II-PC**

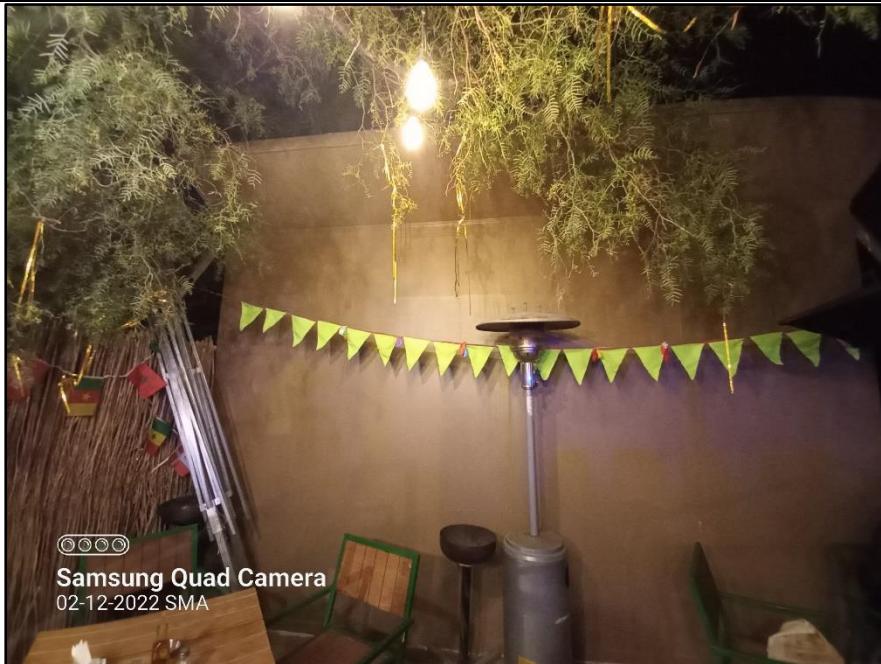
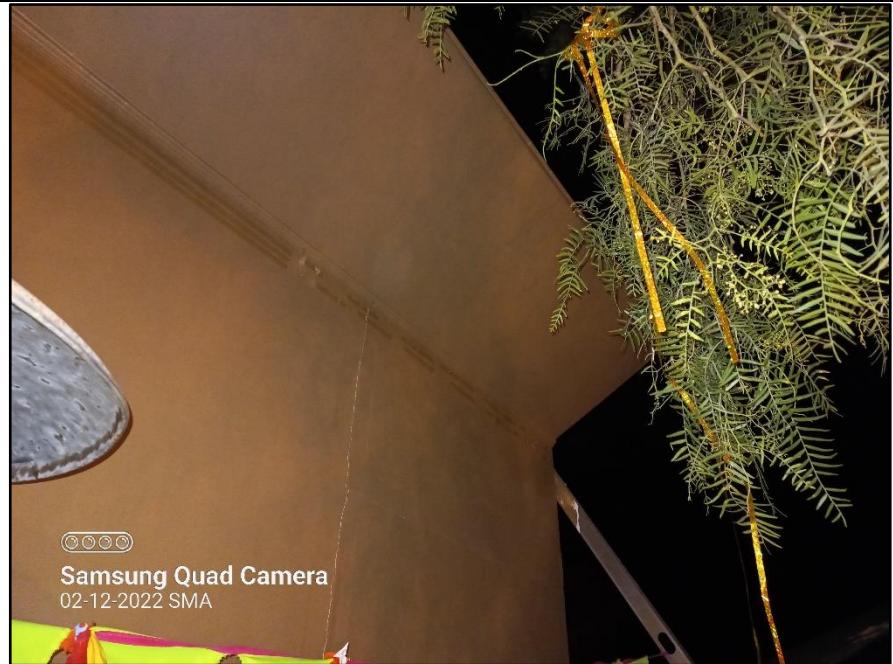
Fotografía 1.	Fecha: 02.12.2022.	Fotografía 2.	Fecha: 02.12.2022.
Coordenadas UTM DATUM WGS84 HUSO 19S	Norte: 7.466.071. Este: 582.067.	Coordenadas UTM DATUM WGS84 HUSO 19S	Norte: 7.466.071. Este: 582.067.
<b>Descripción del medio de prueba:</b> Se observa muralla en el sector de la terraza en segundo piso del restaurante.		<b>Descripción del medio de prueba:</b> Se observa inclinación hacia el interior del restaurante, en el sector superior de la muralla emplazada en la terraza del segundo nivel.

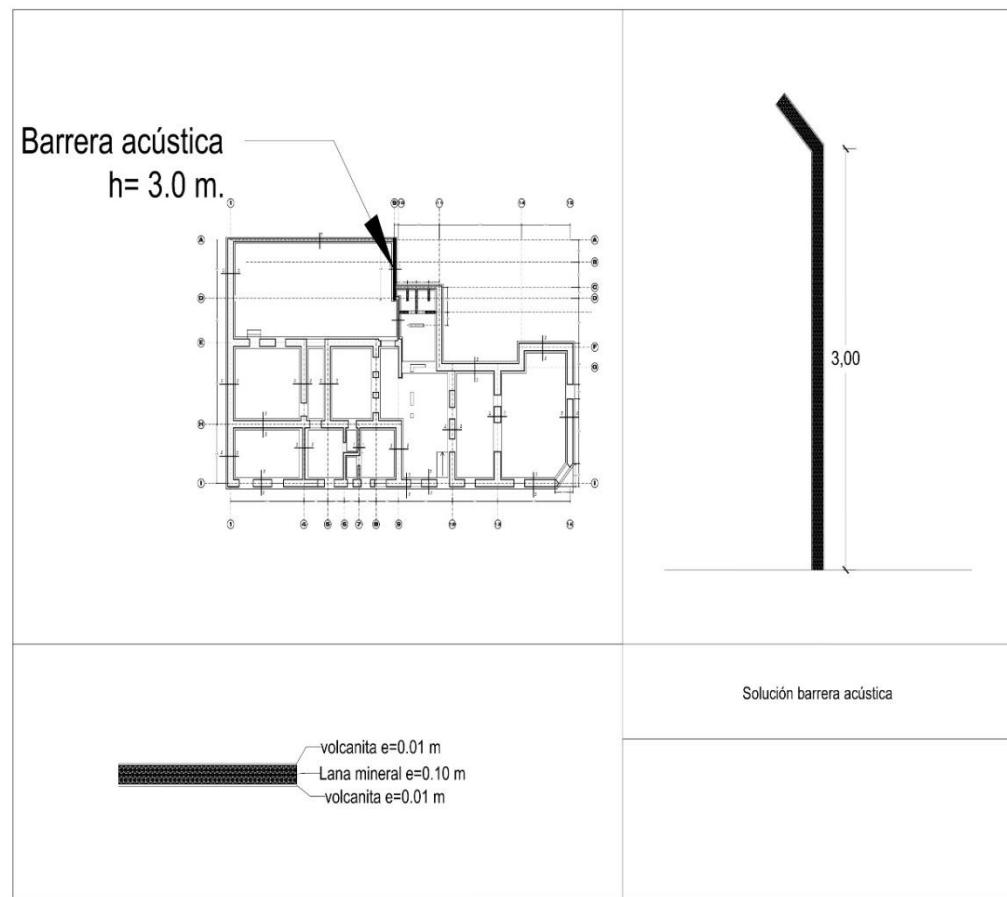
**Registro 2** | **Fuente:** Antecedente provisto por el titular en el documento denominado “BARRERA ACUSTICA” (ID 4; Anexo 3), adjunto al reporte inicial cargado en SPDC.

**Descripción del medio de prueba:** Plano que señala el emplazamiento de la barrera acústica, su altura, forma y composición de las murallas y material aislante.

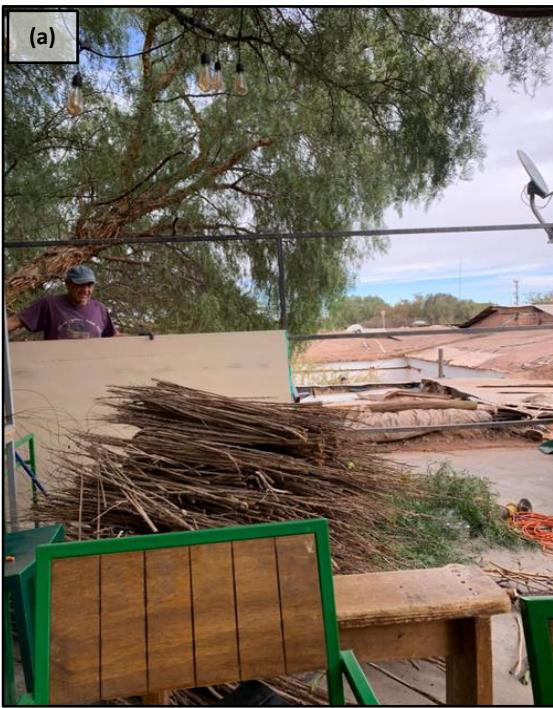
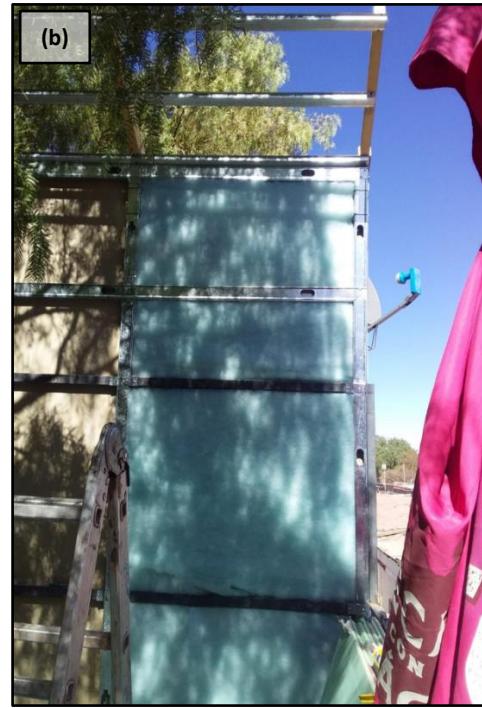
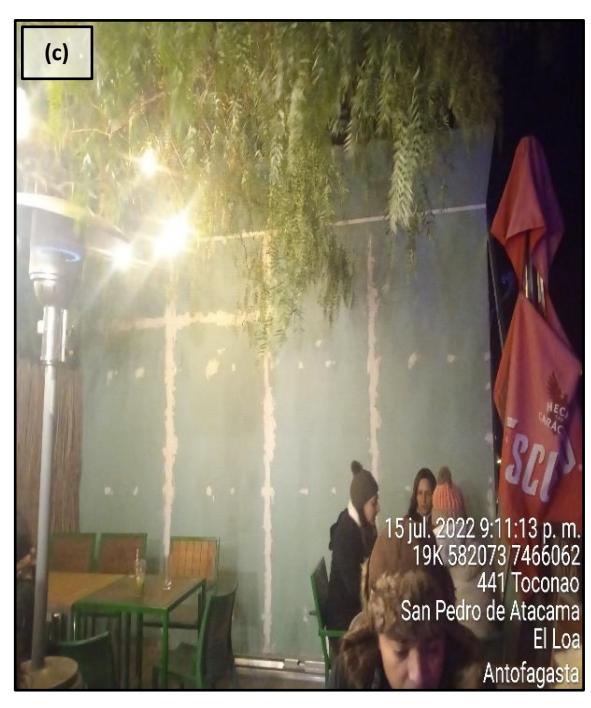
**Registro 3** | **Fuente:** Antecedente provisto por el titular en el documento denominado “BARRERA ACUSTICA” (ID 4; Anexo 3), adjunto al reporte inicial cargado en SPDC.

**Descripción del medio de prueba:** Se observa en el registro (a) el retiro de material tipo totora que se encontraba en la terraza del segundo nivel. En los registros (b) y (c) se observa la construcción de la muralla.

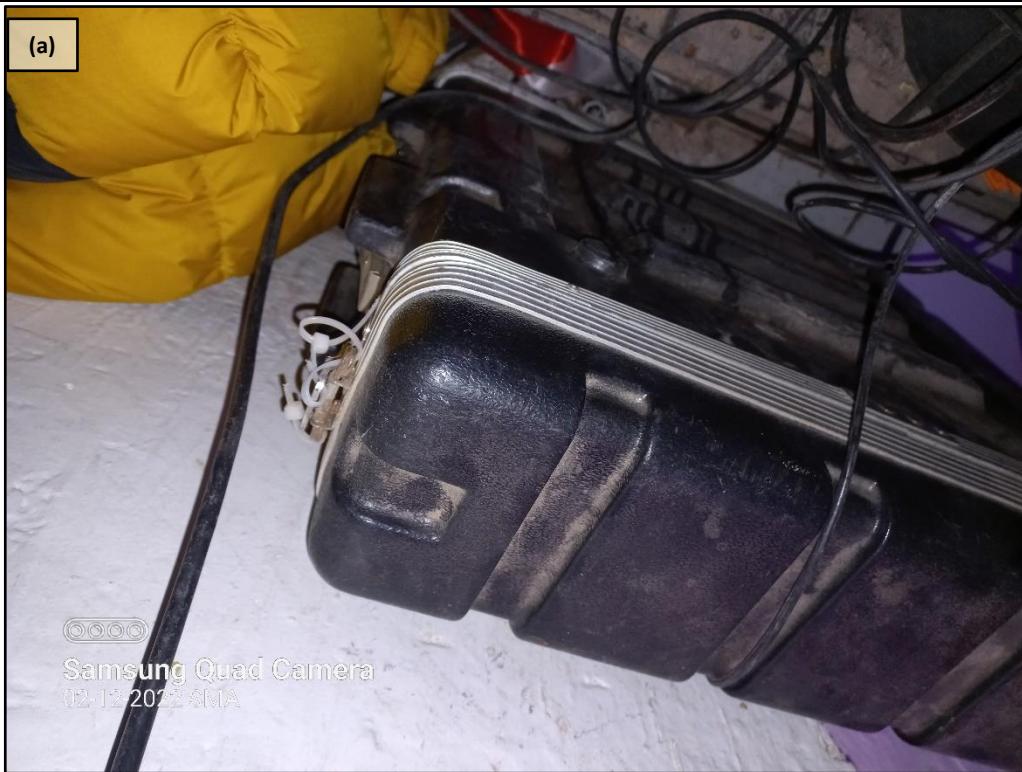
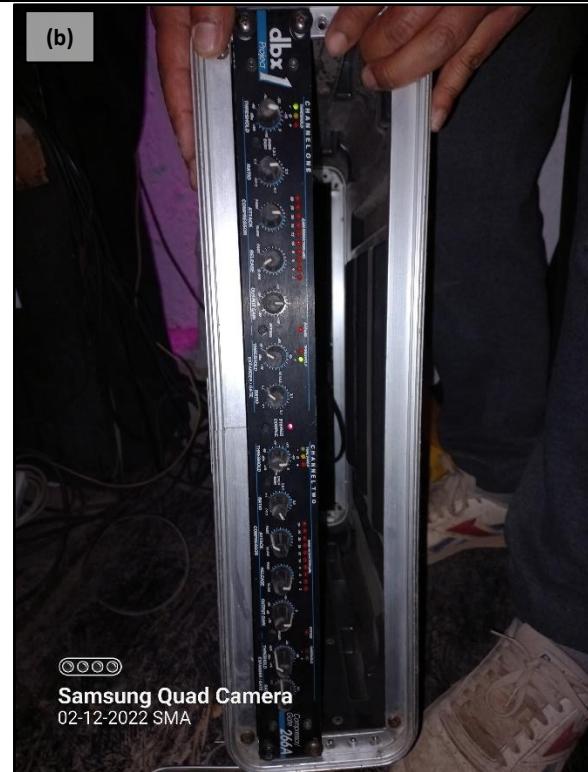
Fotografía 3.

Descripción del medio de prueba: Se observa en la imagen (a) cofre cerrado mediante una abrazadera blanca. En la imagen (b) se observa el limitador de frecuencia al interior del cofre.

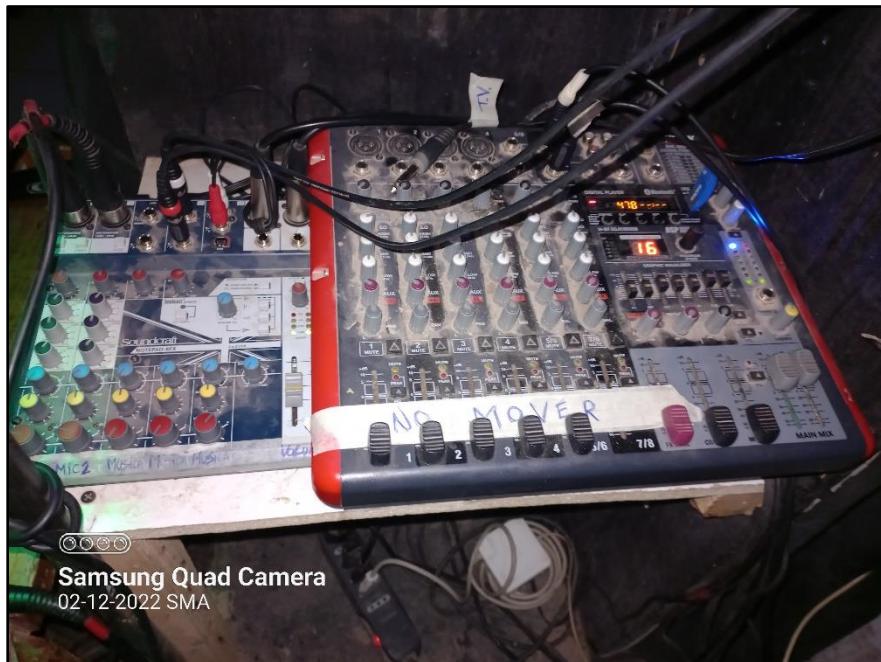
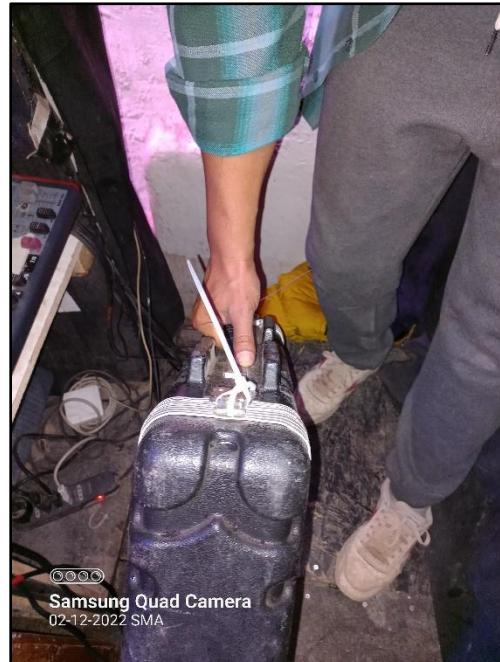
<b>Fotografía 4.</b>	<b>Fecha:</b> 02.12.2022.	<b>Fotografía 5.</b>	<b>Fecha:</b> 02.12.2022.
<b>Coordenadas UTM DATUM WGS84 HUSO 19S</b>	<b>Norte:</b>	<b>Este:</b>	<b>Coordenadas UTM DATUM WGS84 HUSO 19S</b> <b>Norte:</b> 7.466.048. <b>Este:</b> 582.057.
<b>Descripción del medio de prueba:</b> Se observa consolas que cuentan con la etiqueta de "no mover".		<b>Descripción del medio de prueba:</b> Cierre del cofre que posee el limitador de frecuencia marca Compressor Gate, modelo 266A dbx proyect.

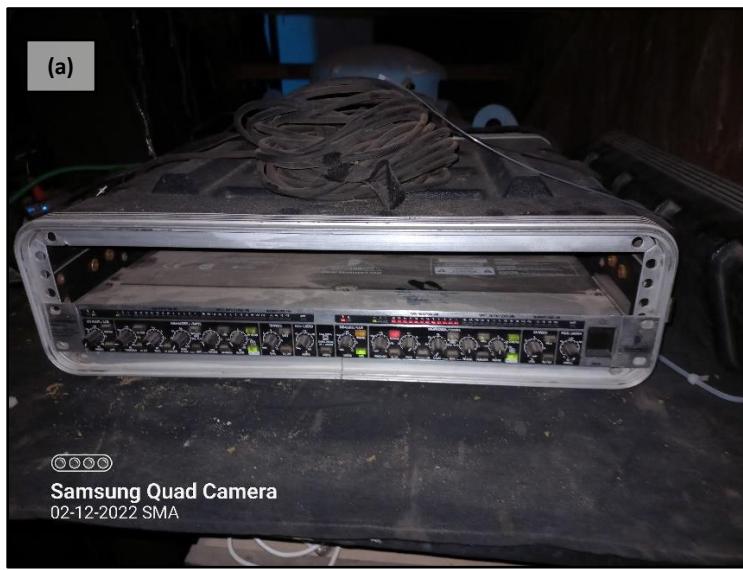
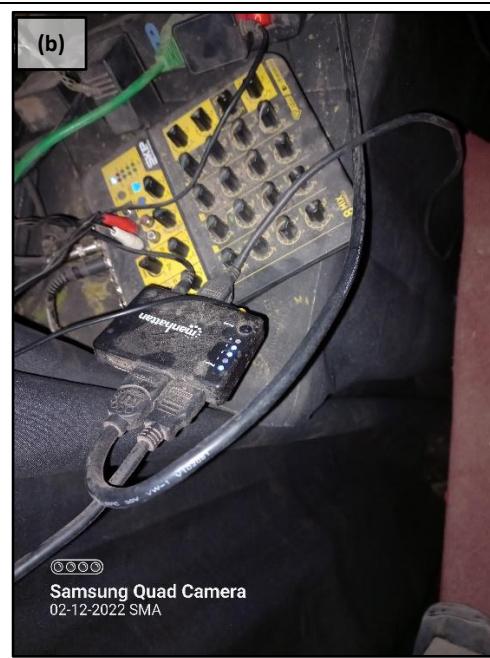
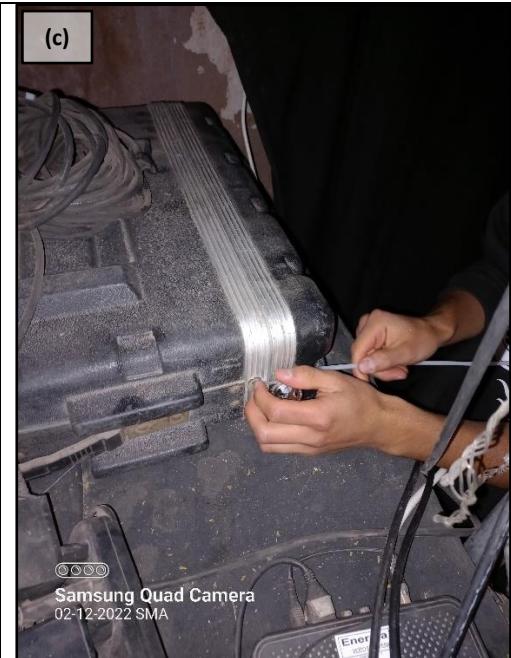
Fotografía 6.

**Descripción del medio de prueba:** Se observa en la imagen (a) limitador de frecuencia al interior de cofre. En la imagen (b) se identifica sistema Manhattan que canaliza la música hacia la consola y luego al limitador de frecuencia de la imagen (a). En la imagen (c) se observa el cierre del cofre con abrazaderas blancas, que contiene el limitador marca Behringer, modelo MDX 2600.

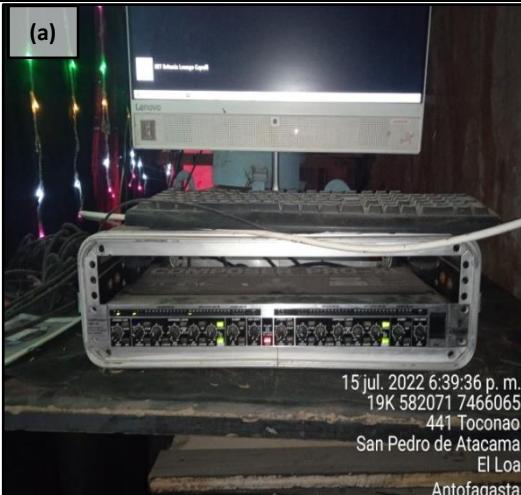
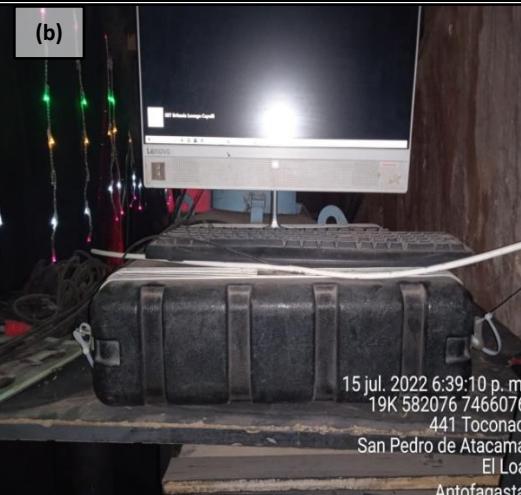
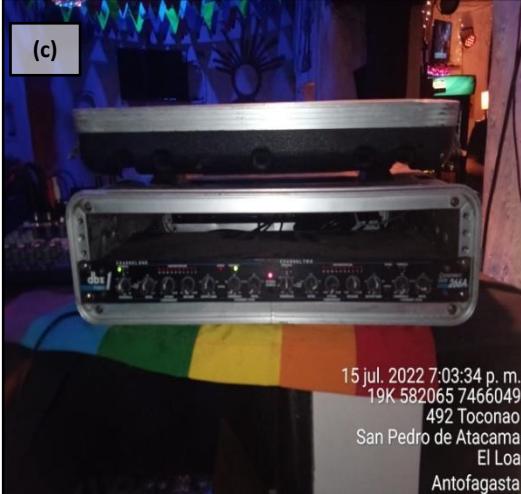
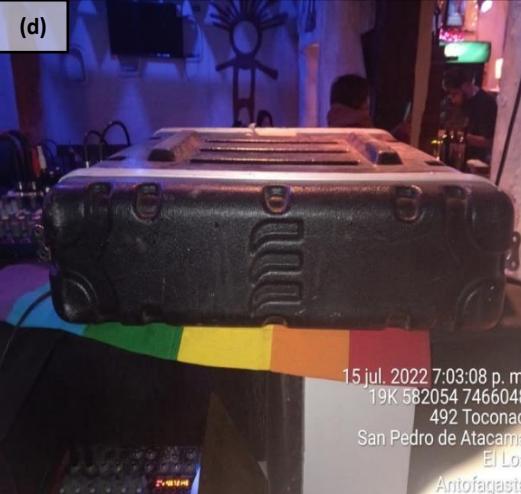
**Registro 5** | **Fuente:** Antecedente provisto por el titular en el documento denominado “Facturas de compra de Limitadores Acústico y fotografías de instalación.docx” (Anexo 4; ID 5).

**Descripción del medio de prueba:** En la imagen (a) se observa limitador de frecuencia al interior de un cofre, correspondiente al emplazado en el sector de terraza. En la imagen (b) se observa el cierre cofre mediante abrazaderas plásticas blancas. En la imagen (c) se observa limitador de frecuencia al interior de un cofre, correspondiente al emplazado en interior del local. En la imagen (d) se observa el cofre cerrado, sin abrazaderas blancas visibles.

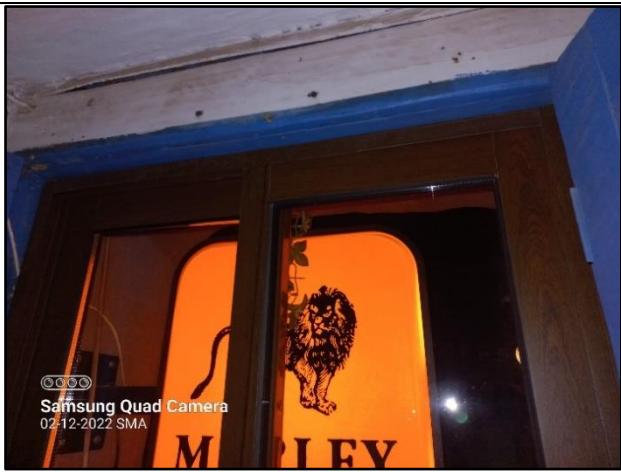
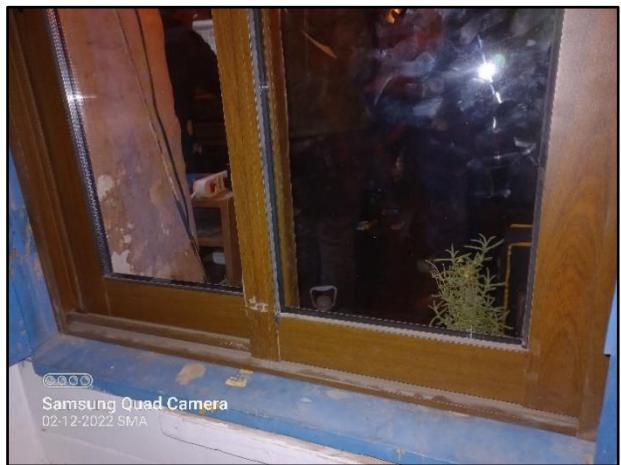
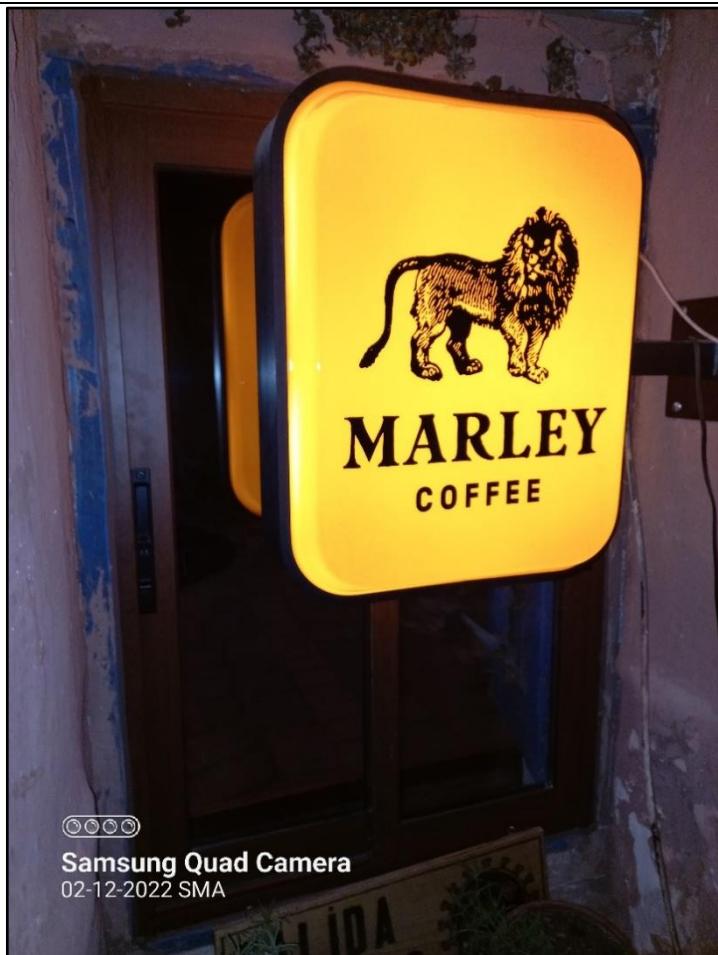
Fotografía 7.

**Descripción del medio de prueba:** Se observan en los registros fotográficos la instalación de una ventana termopanel, la cual se emplaza a un costado de la mesa de audio al interior del local. Las imágenes dan cuenta que no existen aberturas alrededor de las ventanas.

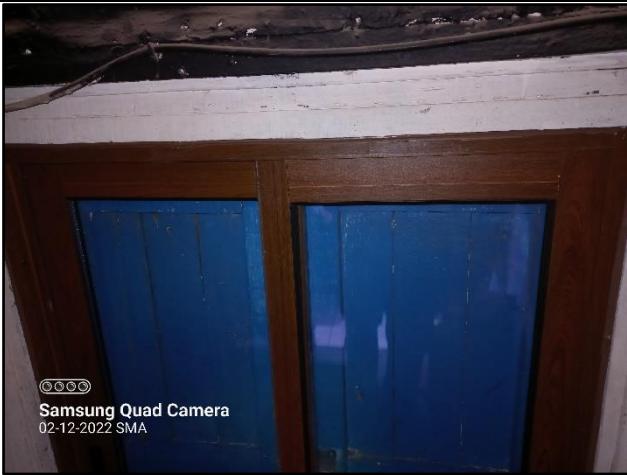
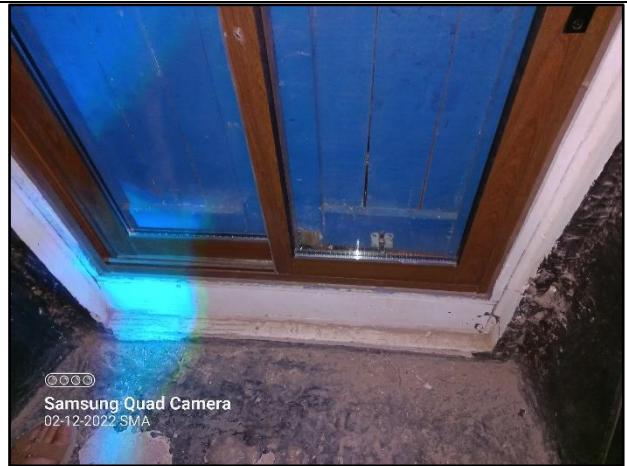
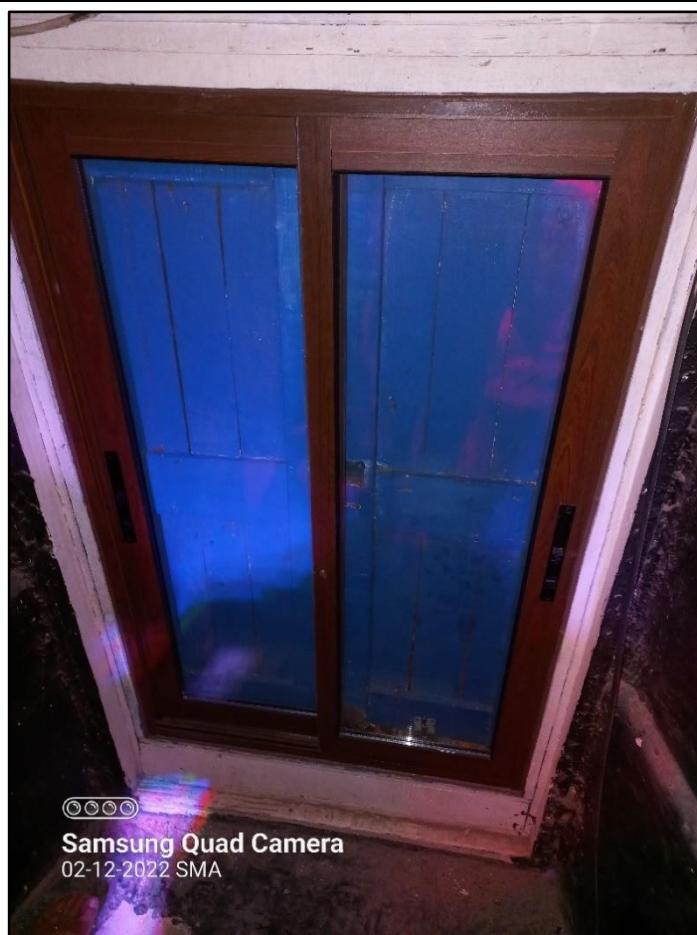
Fotografía 8.

Descripción del medio de prueba: Se observan en los registros fotográficos la instalación de una ventana termopanel, la cual se emplaza a un costado de la mesa de audio al interior del local. Las imágenes dan cuenta que no existen aberturas alrededor de las ventanas.

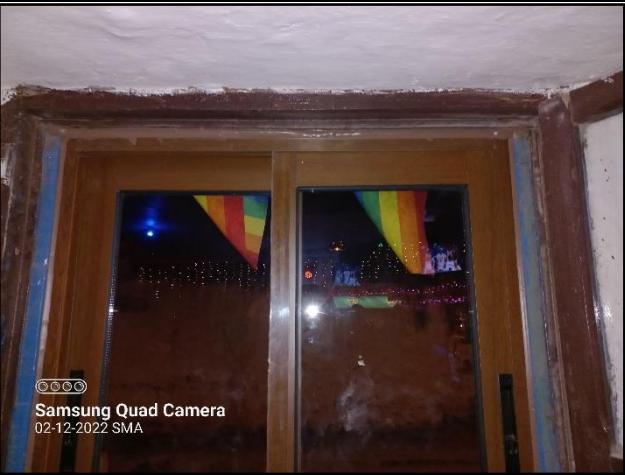
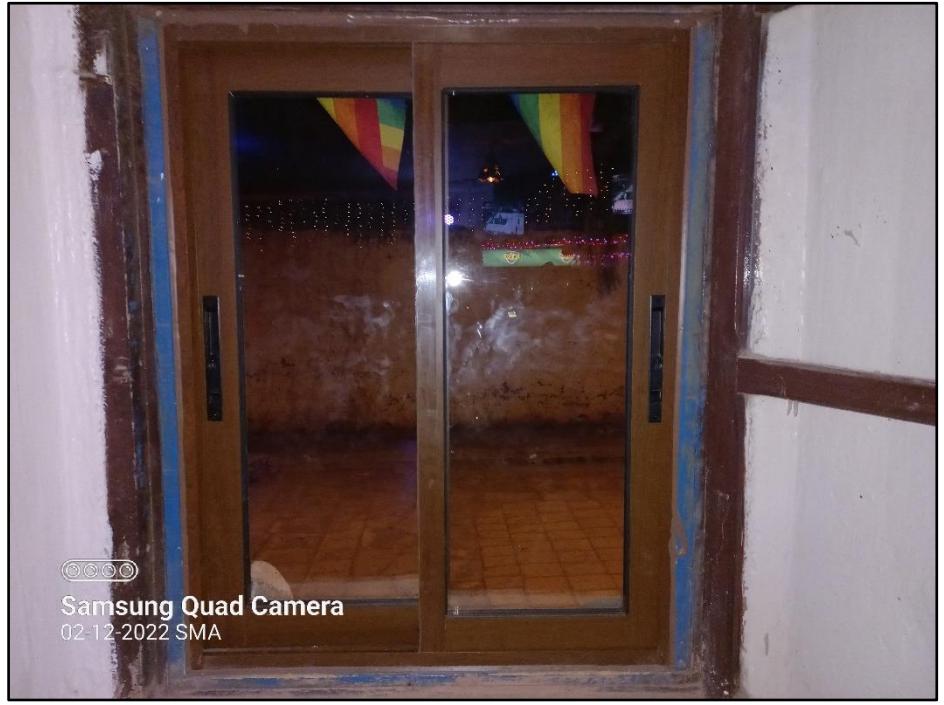
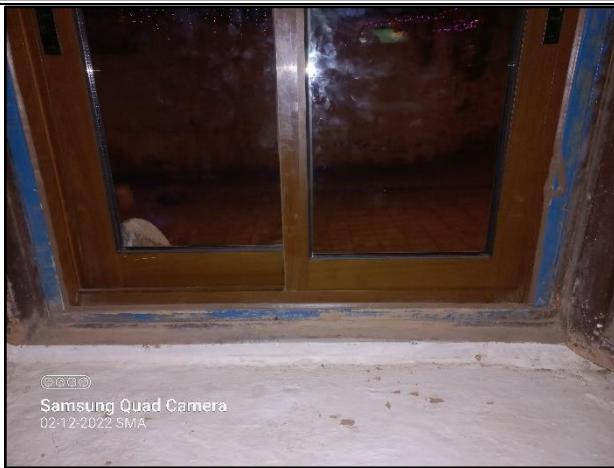
Fotografía 9.

**Descripción del medio de prueba:** Se observan en los registros fotográficos la instalación de una ventana termopanel, la cual se emplaza en el salón de acceso del local. Las imágenes dan cuenta que no existen aberturas alrededor de las ventanas.

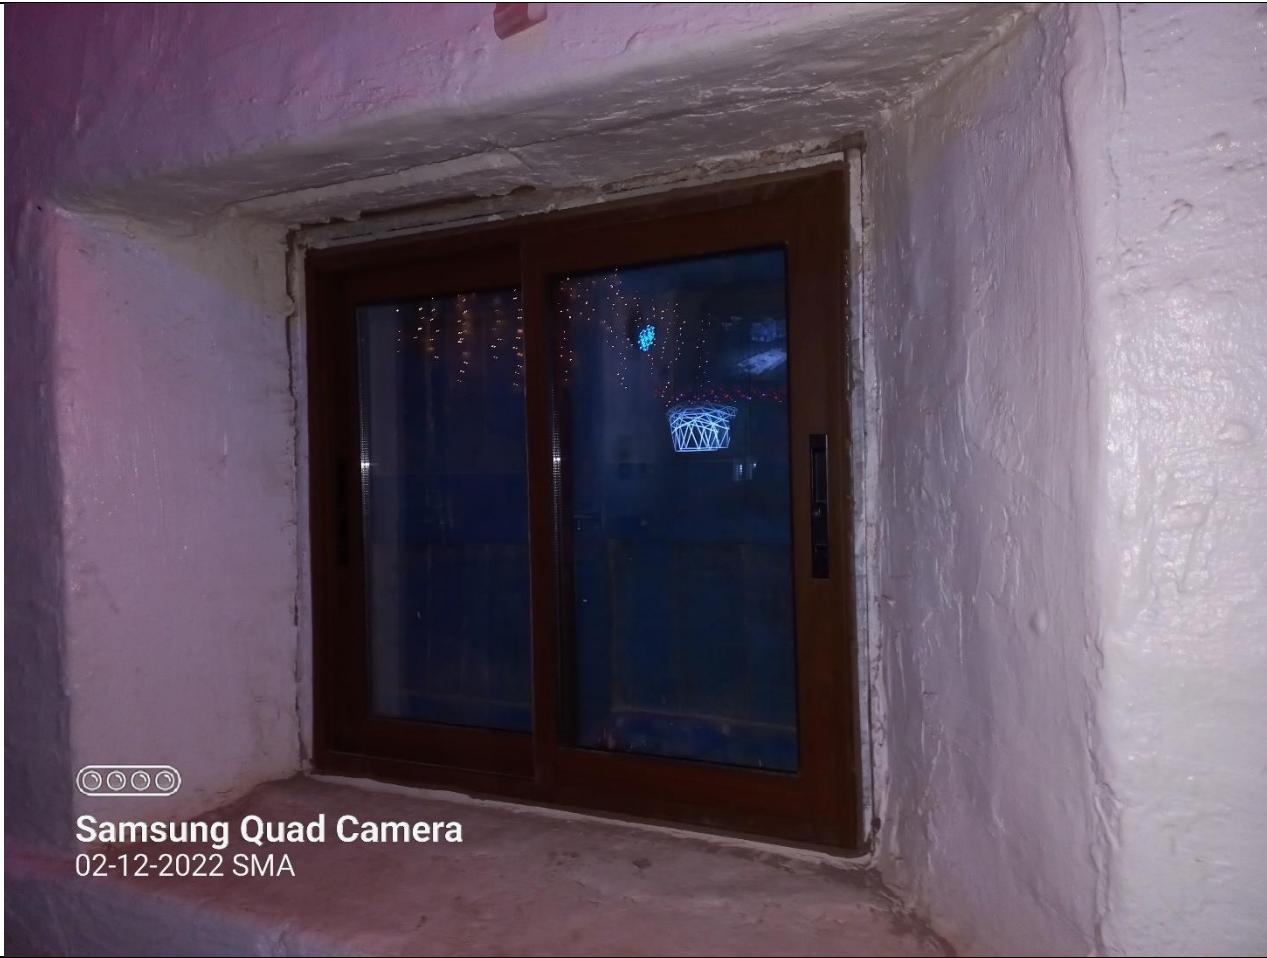
Fotografía 10.

**Descripción del medio de prueba:** Se observan en los registros fotográficos la instalación de una ventana termopanel, la cual se emplaza en el salón de acceso del local. Las imágenes dan cuenta que no existen aberturas alrededor de las ventanas.

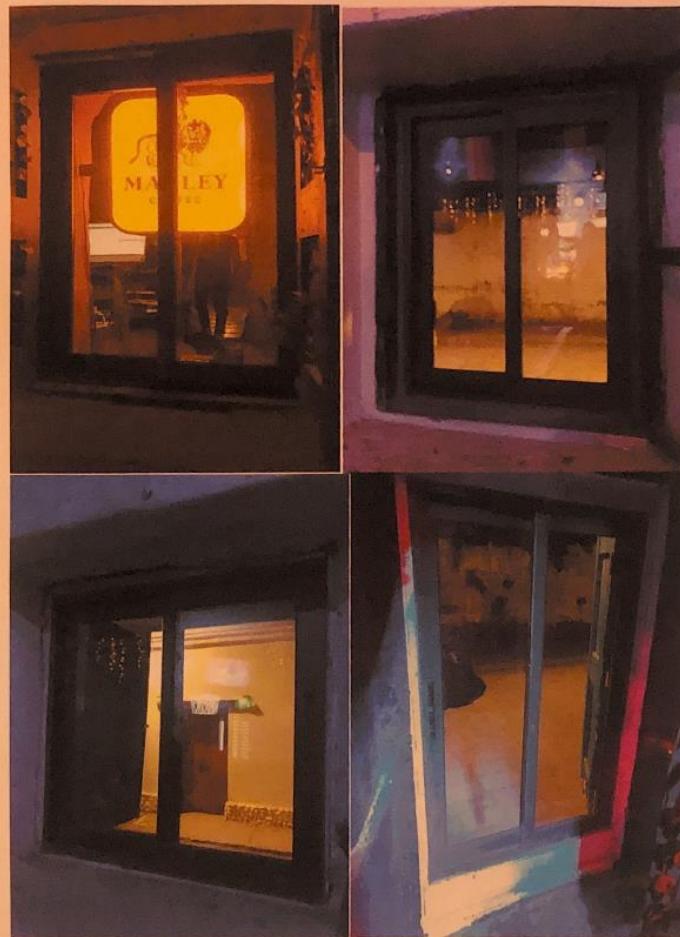
**Registro 7 | Fuente:** Antecedente provisto por el titular en el documento denominado "3 Medio verificación de construcción de ventanas de termo panel...pdf" (Anexo 4; ID 2).

**Descripción del medio de prueba:** Se observan registros fotográficos de las cuatro ventanas termopanel instaladas en el restaurante Lola y Café.
