INFORME TÉCNICO DE FISCALIZACIÓN AMBIENTAL

Requerimiento de Ingreso al SEIA

CONSORCIO MADERERO LAUTARO

DFZ-2023-1560-IX-SRCA

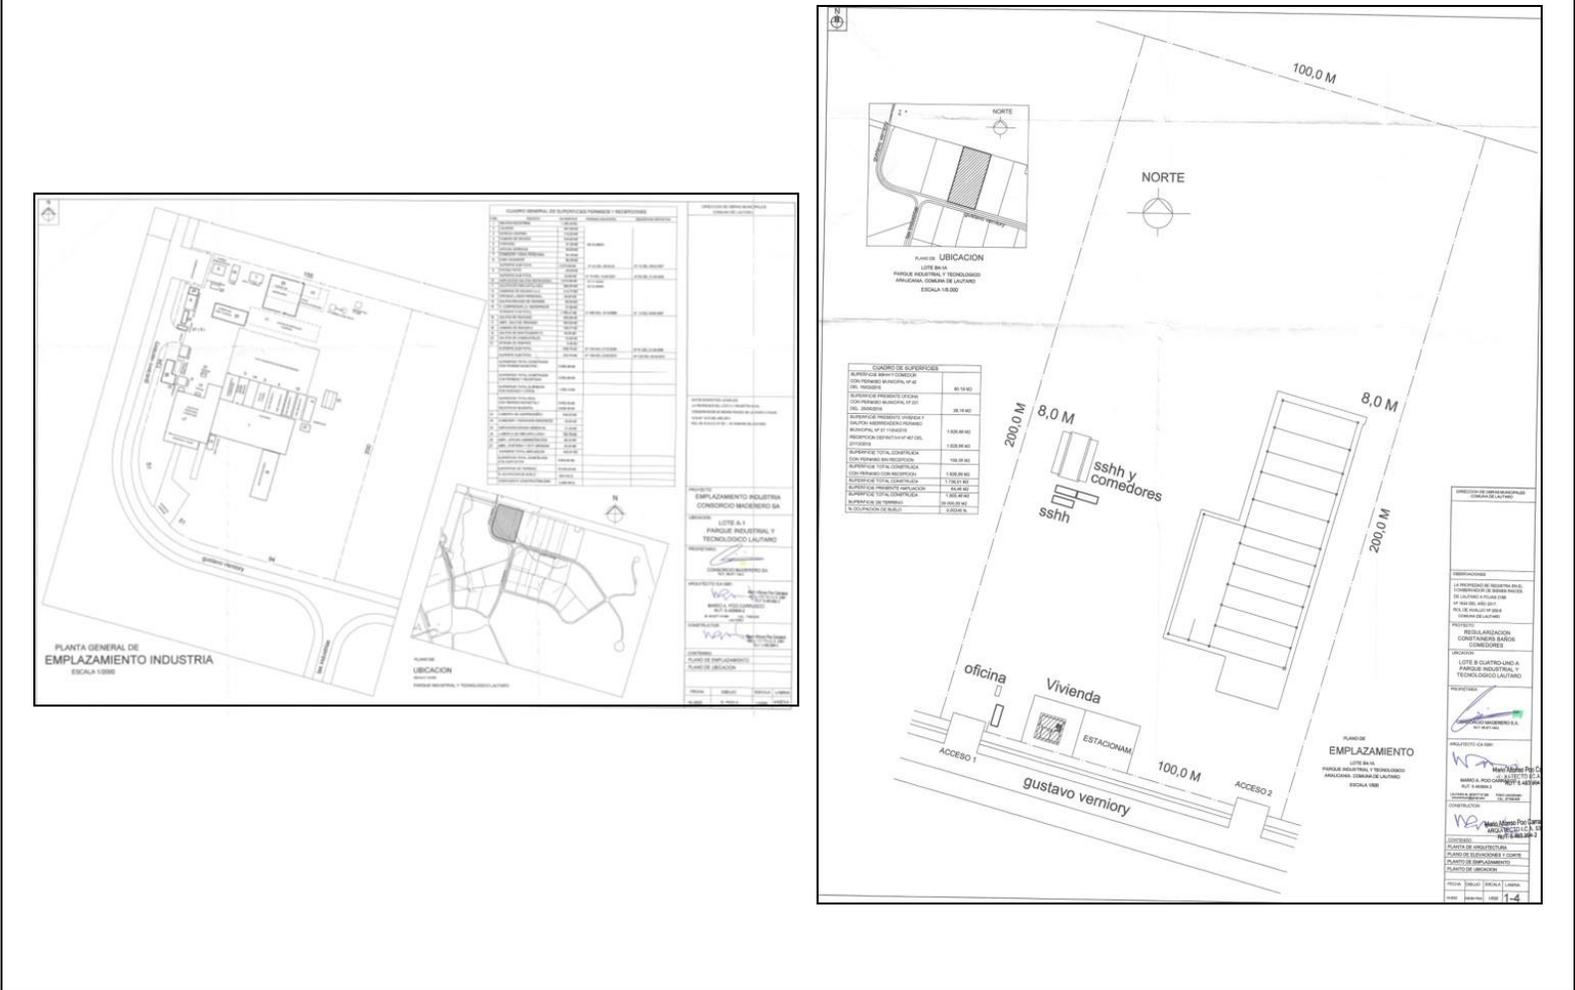
Figura 2. Layout del proyecto (Fuente: Planos enviados en respuesta del titular de fecha 10.04.2023).

- Se envían planos de ambos lotes (A-1 y B4-1A), donde se verifica una superficie total igual a 5,1 hectáreas (51.000 m²).
 - El titular resume la potencia total instalada, la cual finalmente difiere de la potencia informada por la empresa en el año 2019. Al respecto, en el presente informe se corrige la potencia instalada de acuerdo con lo verificado e informado en terreno durante la fiscalización de fecha 21.03.2023 de la SMA, esto es:

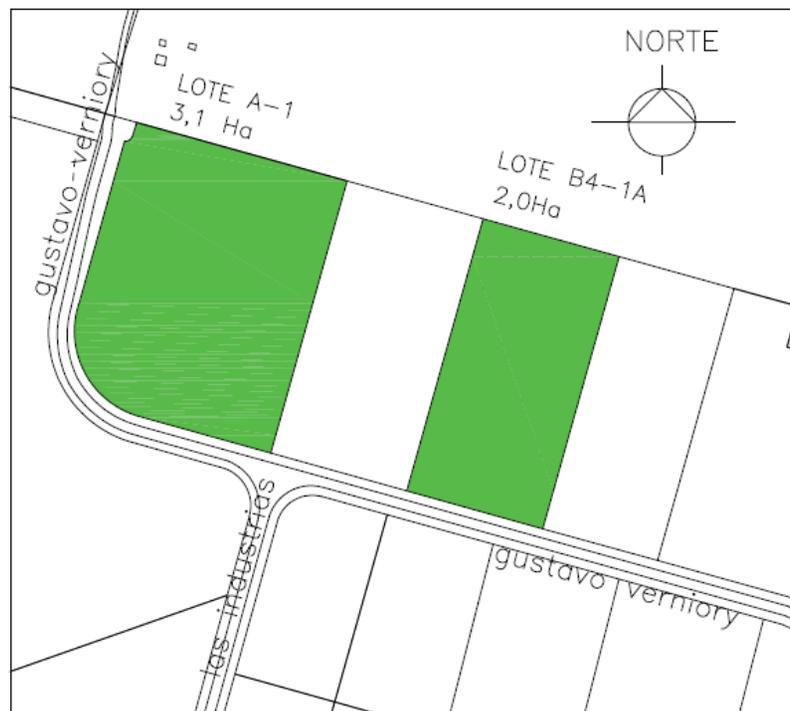
Fotografía 1.

Descripción del medio de prueba: En la fotografía se observa el plano de ubicación de la empresa enviados por el titular con fecha 10.05.2019, donde se verifica la superficie de la unidad fiscalizable (UF) la cual corresponde a 5,1 hectáreas (51.000 m²).

N° Hecho Constatado	Tipología o Modificación	Hallazgo
1	<p>Ley N°19.300 MINSEGPRES. Aprueba ley sobre Bases Generales del Medio Ambiente. <i>Que, el Artículo 10° de la actual Ley N5 19.300, sobre Bases Generales del Medio Ambiente, establece que, dentro de los proyectos o actividades susceptibles de causar impacto ambiental, en cualquiera de sus fases, que deben someterse al Sistema de Evaluación de Impacto Ambiental (SEIA), se encuentran: [...]</i> <i>“g) Proyectos de desarrollo urbano o turístico, en zonas no comprendidas en alguno de los planes evaluados según lo dispuesto en el Párrafo 1 Bis;”</i></p> <p>D.S. N°40/2012 MMA. <i>A su vez, el artículo 3° del D.S. N°40/2012 del Ministerio de Medio Ambiente, que aprobó el Reglamento del Sistema de Evaluación de Impacto Ambiental (RSEIA), establece para los literales señalados anteriormente, lo siguiente:</i></p> <p>Artículo 3.- Tipos de proyectos o actividades. <i>Los proyectos o actividades susceptibles de causar impacto ambiental, en cualquiera de sus fases, que deberán someterse al Sistema de Evaluación de Impacto Ambiental, son los siguientes: [...]</i> <i>“g) Proyectos de desarrollo urbano o turístico, en zonas no comprendidas en alguno de los planes evaluados estratégicamente de conformidad a lo establecido en el párrafo 1° bis del Título II de la Ley. Se entenderá por planes a los instrumentos de planificación territorial.</i> <i>g.1. Se entenderá por proyectos de desarrollo urbano aquellos que contemplen obras de edificación y/o urbanización cuyo destino sea habitacional, industrial y/o de equipamiento, de acuerdo con las siguientes especificaciones:</i> <i>g.1.3. Urbanizaciones y/o loteos con destino industrial de una superficie igual o mayor a treinta mil metros cuadrados (30.000 m²).”</i></p>	<p>De acuerdo con la información levantada en ambas fiscalizaciones de la SMA (23.04.2019 y 21.03.2023 respectivamente), se verifica una superficie total para UF igual a 5,1 hectáreas (51.000 m²), que contempla dos lotes de 3,1 y 2,0 hectáreas respectivamente, asociadas a la empresa Consortio Maderero S.A., unidad fiscalizable ubicada al interior del Parque Industrial y Tecnológico de La Araucanía, comuna de Lautaro (ver planos en Fotografía 1 y Figura 2 del presente informe).</p>

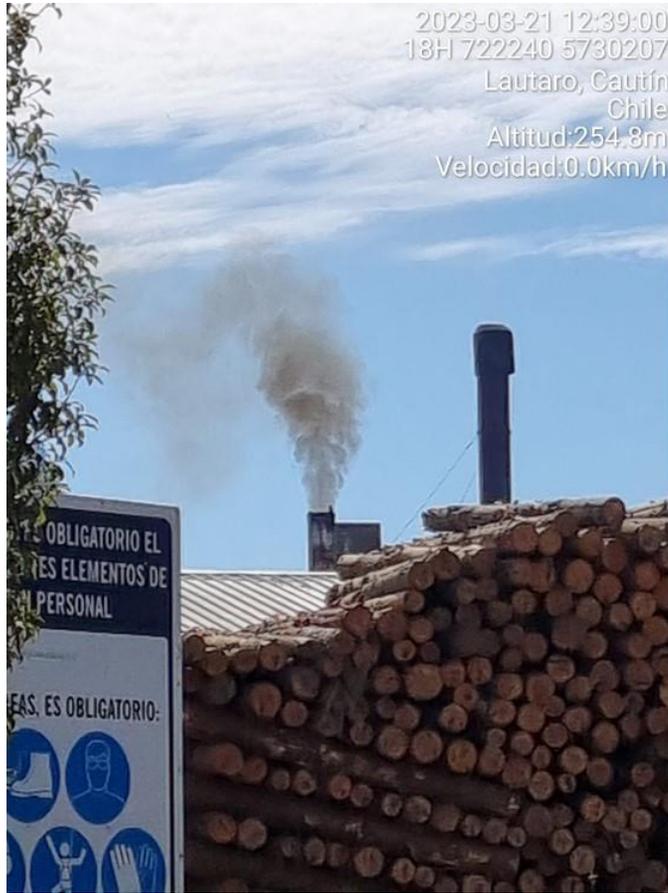
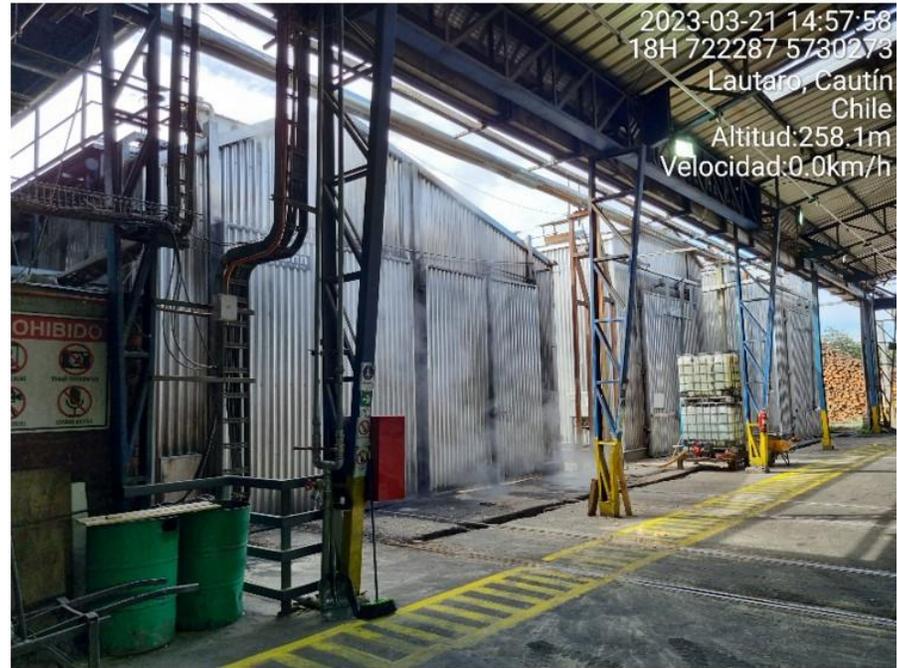
Fotografía 2.

18. Se procede a inspeccionar la sala de calderas y cámaras de secado (ver fotografía 2). En este sector se constatan 2 calderas industriales de fluido térmico y de combustible biomasa (despunteres y aserrín principalmente). En este sector se constata al interior el estanque de almacenamiento de aceite térmico y también un silo de almacenamiento de aserrín, el cual se ubica en el exterior del galpón de las calderas. En este sector del silo exterior se observa el aserrín y también los despunteres de madera que son combustiónados en las calderas. Al respecto se constata que existe un área de acopio de aserrín en el exterior de la sala de calderas que se encuentra a la intemperie.

20. Cabe informar que en ambas calderas se puede observar la salida de chispas prendidas que escapan en la zona baja de las calderas y también en la parte superior de ambas calderas (chispas encendidas de corto alcance). Al respecto, se presenta un riesgo de combustión entre estas “chispas” y el material sólido combustible que se observa al interior de la sala de calderas (principalmente aserrín seco que se observa en el suelo de la sala).

Descripción del medio de prueba: En la fotografía se observa a la izquierda de la salida de los gases de combustión de la caldera que se encuentra operativa en la empresa (se observan ambas chimeneas). En la imagen a la derecha se observan las cámaras de secado (en total 3 cámaras de secado).

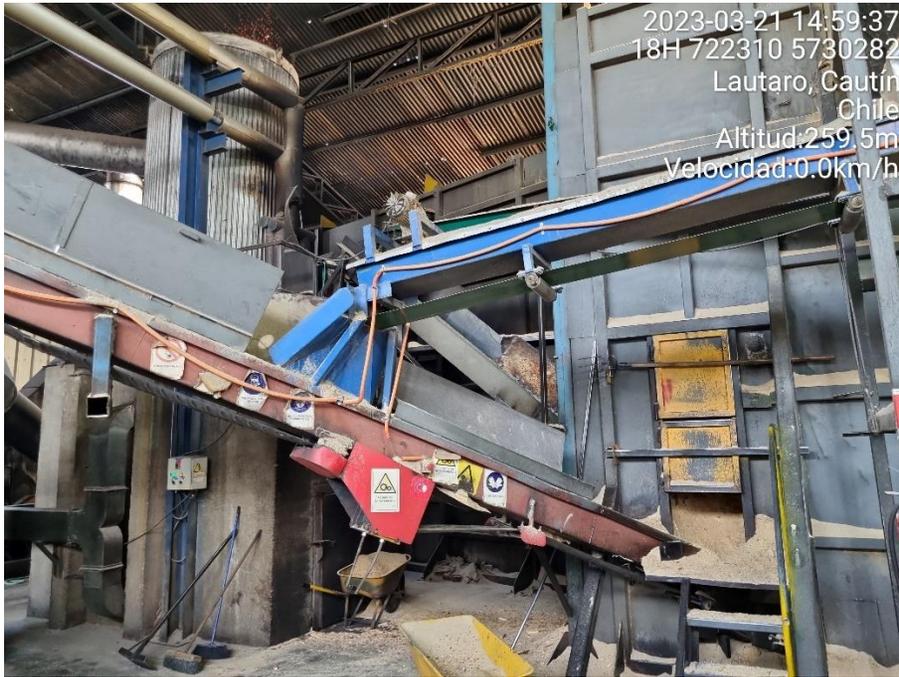
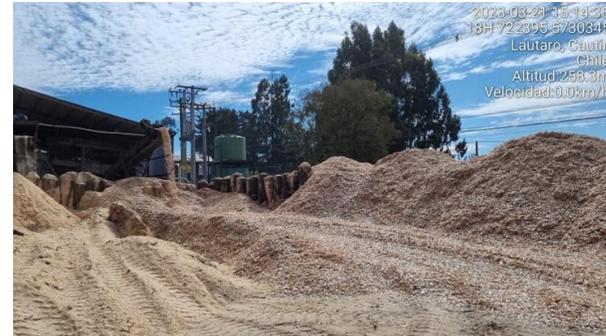
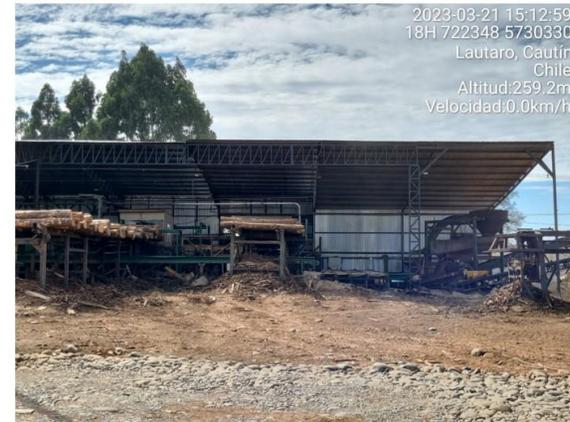
Fotografía 3.

19. En el interior de la sala de calderas se constata otro silo que alimenta ambas calderas a través de cintas transportadoras (ver fotografía 3).

En la fotografía se observa el interior de la sala de calderas, donde se observa el silo y la alimentación de biomasa a través de cintas transportadoras que llegan a ambas calderas.

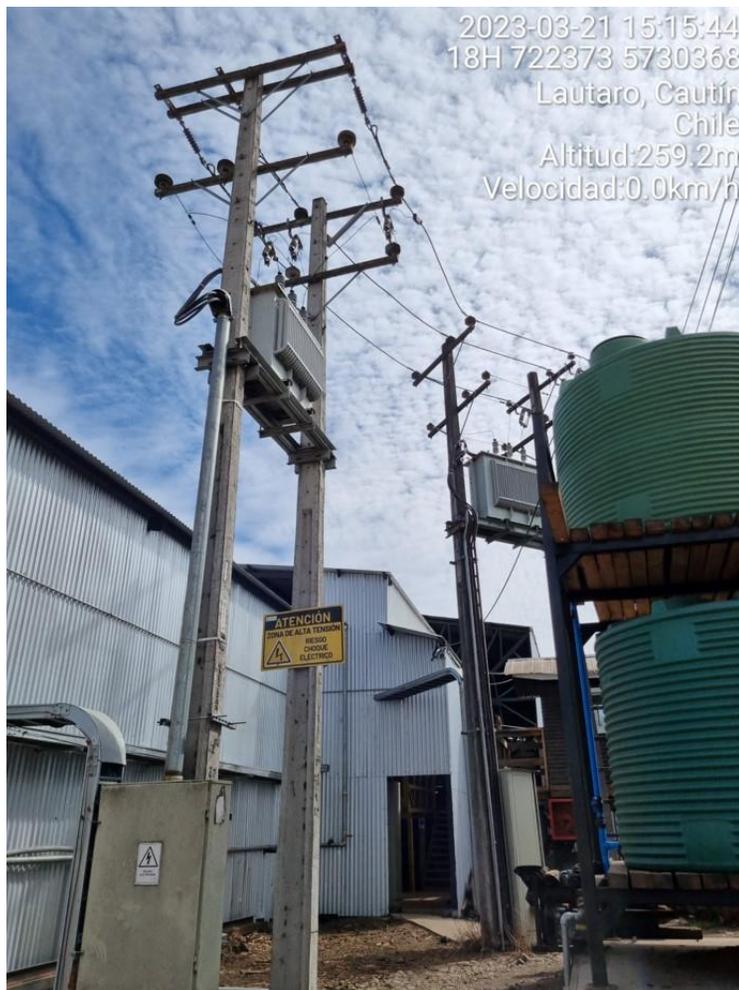
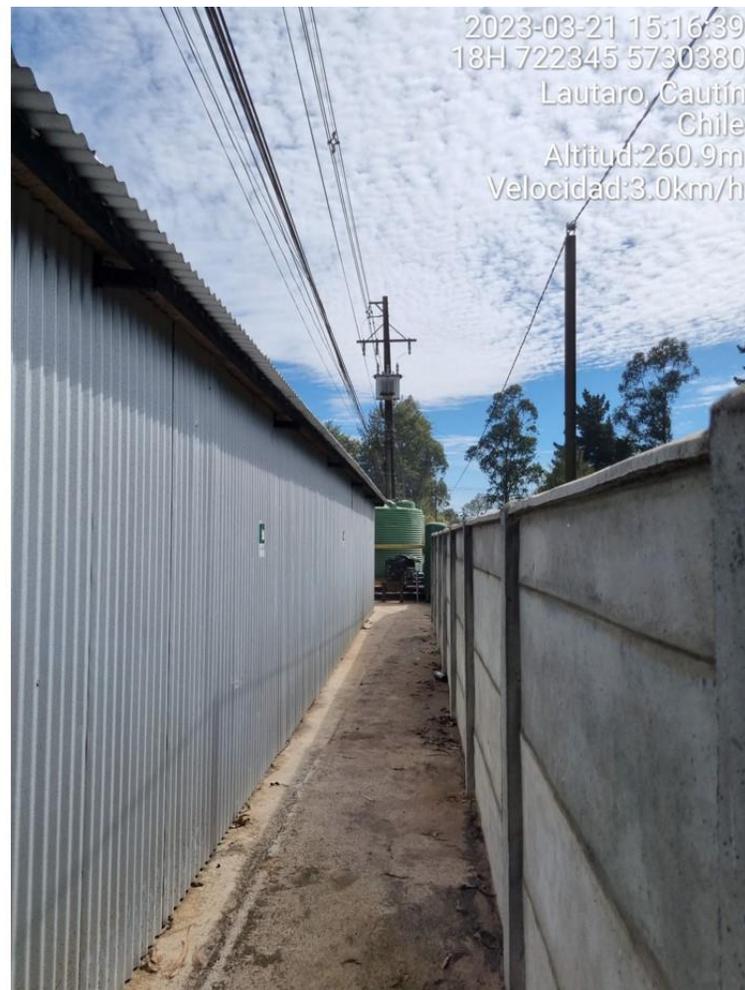
Fotografía 5.

23. En esta línea (aserradero E) se procede a recorrer a pie por el perímetro norte de la planta (apegado a cerco de panderetas), donde se constatan estanques de agua instalados para control de incendios según se informa (estanque de color verde). En este sector también se constatan subestaciones eléctricas instaladas para la demanda de energía actual en la línea nueva del descortezador E (ver fotografía 5). Al respecto, se consulta al Sr. Valderrama por las nuevas instalaciones eléctricas constatadas, quien informa que en el predio del Lote A-1 actualmente existe dos transformadores, uno de 500 KVA y otro de 300 KVA para abastecer el aserradero E, y un transformador de 500 KVA para el sector de secadores y calderas. Para el Lote B4-1A se informa que existe un transformador de 500 KVA. También se consulta por los Grupos Electrónicos (G.E.) que operan en la empresa, informándose la existencia de un G.E. de 450 KVA principalmente para la operación en horario punta.

Descripción del medio de prueba: En la fotografía se observan imágenes de nuevas instalaciones eléctricas que abastecen de energía eléctrica a la ampliación y nueva maquinaria del Aserradero E, que se ubica en el lote A-1.

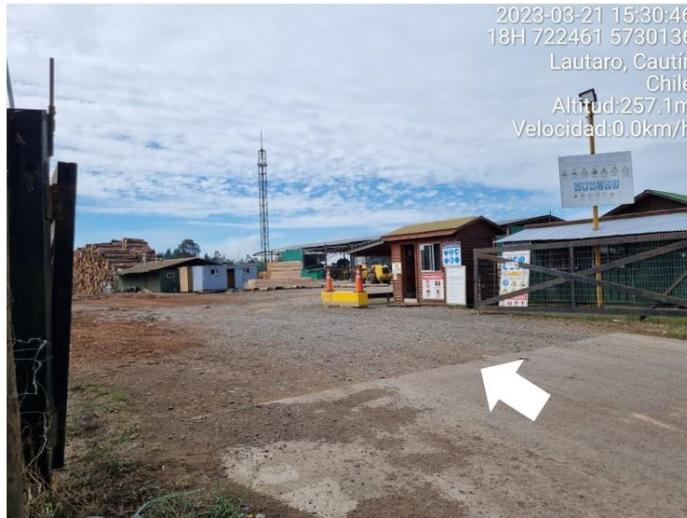
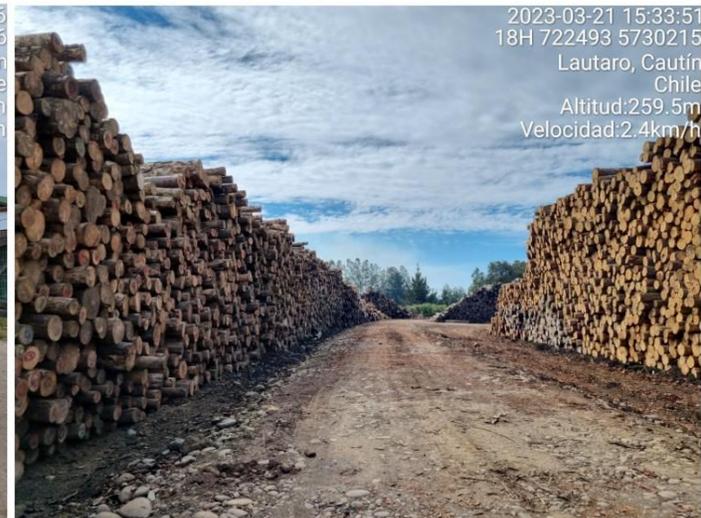
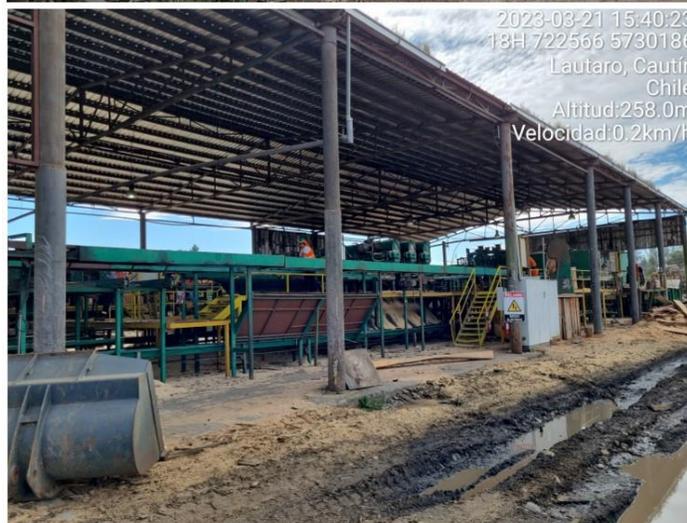
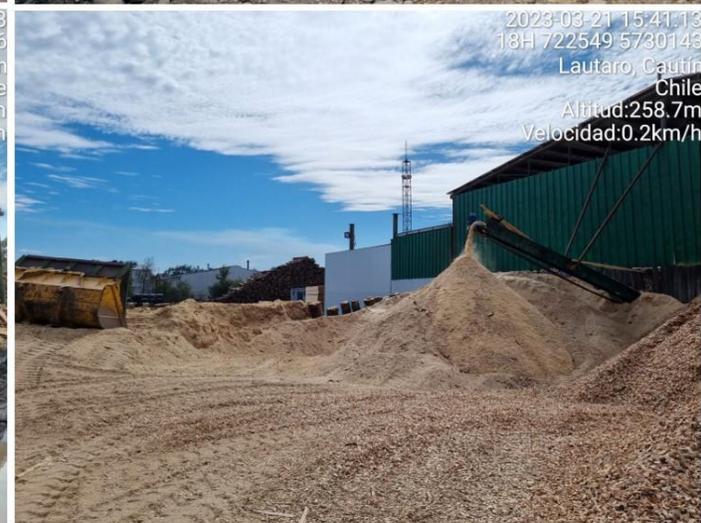
Fotografía 6.

25. Se procede a recorrer a pie el sector de acopio y aserradero de la empresa que se encuentra en el Lote B4-1A a unos 100 metros aproximadamente al Este del Lote A-1. Este Lote de la misma empresa Consorcio Maderero S.A. se utiliza principalmente para el acopio de madera y aserradero (denominada “Aserradero N°1”) que abastece de madera dimensionada para secado y posterior venta (ver fotografías 6).

Descripción del medio de prueba: En la fotografía se observan imágenes del lote B4-1A, ubicado a 100 metros aproximadamente. En la imagen superior derecha se observa el acceso principal al lote B4-1A con señalética de la empresa (Consortio Maderero). En la imagen superior izquierda se observa acopio de trozos de madera y en las dos imágenes inferiores se observa el aserradero, denominado Aserradero 1, del cual también se utiliza el aserrín/viruta como combustible para las calderas.
