## INFORME TÉCNICO DE FISCALIZACIÓN AMBIENTAL

### Requerimiento de Ingreso al SEIA

**DFZ-2023-51-VIII-SRCA**

**ANTENA WOM – SNPH**

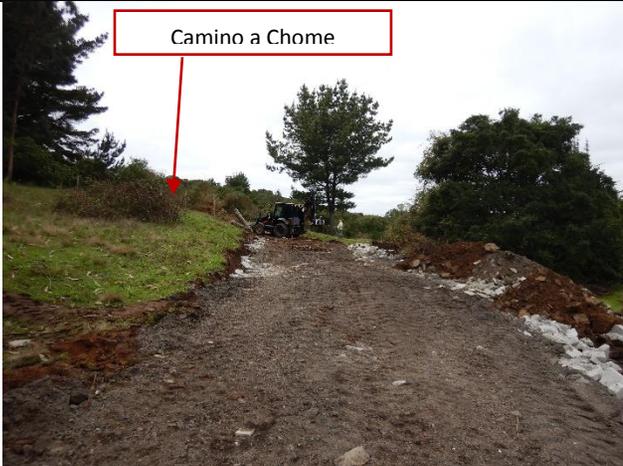
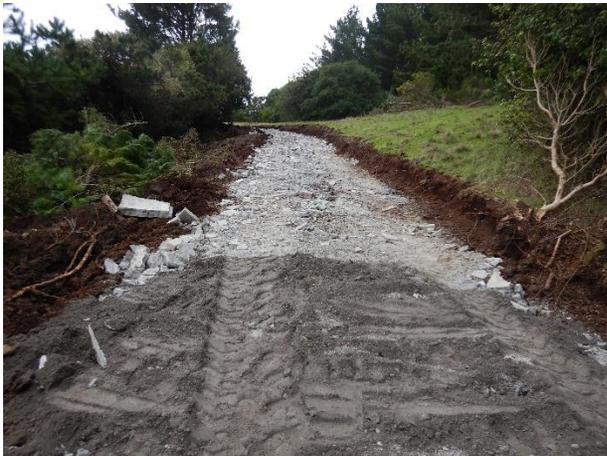
- Se verificó la existencia de un camino perpendicular al camino principal (camino a Chome), el cual tiene anchura variable entre 2 y 3 metros, el cual se observó compactado, con aplicación de escombros de construcción (cemento, hormigón, y ladrillos) y arena (Fotografías 1, y 2)

<p><b>Fotografía 1</b>   Fecha: 03/08/2022</p>	<p><b>Fotografía 2</b>   Fecha: 03/08/2022</p>
<p><b>Descripción del medio de prueba:</b> Inicio camino construido, perpendicular a camino a Chome</p>	<p><b>Descripción del medio de prueba:</b> Sección inicial camino construido.</p>

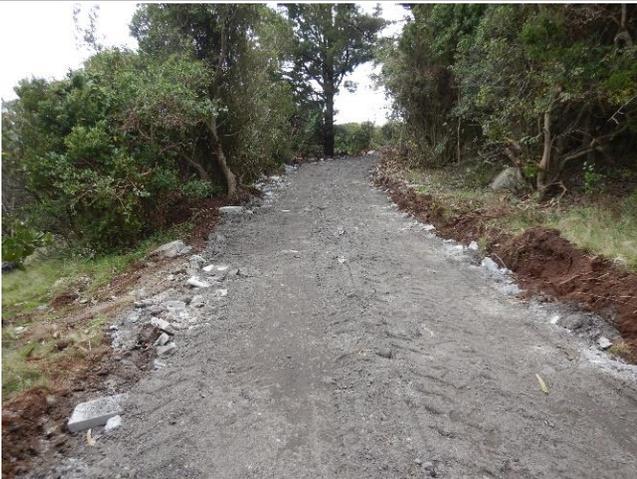
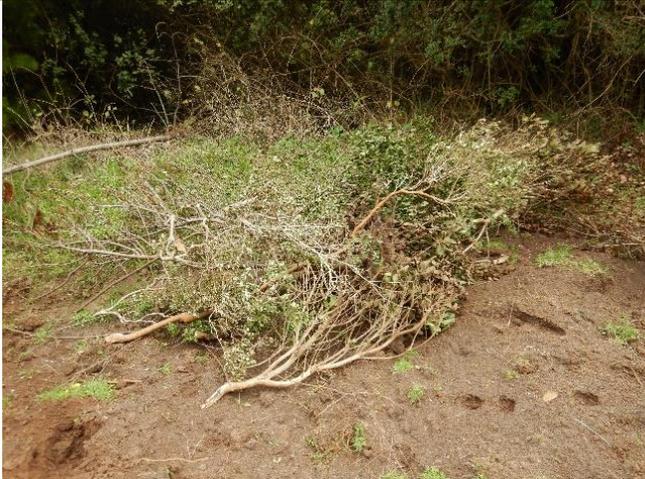
- En la sección inicial (más cercana a camino a Chome) y final del camino (más cercana al área de excavación), el trazado del camino se ubica en un área más despejada de vegetación, en la cual solo se observó intervención de pastizales y/o arbustos. La zona central se compone de una formación vegetal, con predominancia de especies nativas (Fotografía 3)

- En el recorrido por el camino, se observó la intervención de la formación vegetal, con predominancia de especies nativas, y la corta de especímenes de Litre, y Boldo, además de algunos especímenes de Pino (fotografías 4, 5 y 6)

<p><b>Fotografía 3</b>   Fecha: 03/08/2022</p>	<p><b>Fotografía 4</b>   Fecha: 03/08/2022</p>
<p><b>Descripción del medio de prueba:</b> Formación vegetal intervenida (sección media del camino) con presencias de diversos grupos arbustivos y arbóreos del grupo bosque caducifolio costero (como boldos, peumos y olivillos entre otros)</p>	<p><b>Descripción del medio de prueba:</b> Flora nativa cortada (restos de ramas de renovales de <i>Cryptocarya alba</i> (peumo) y <i>peumus boldo</i> (boldo), y <i>Luma apiculata</i> (arrayán) entre otros.</p>

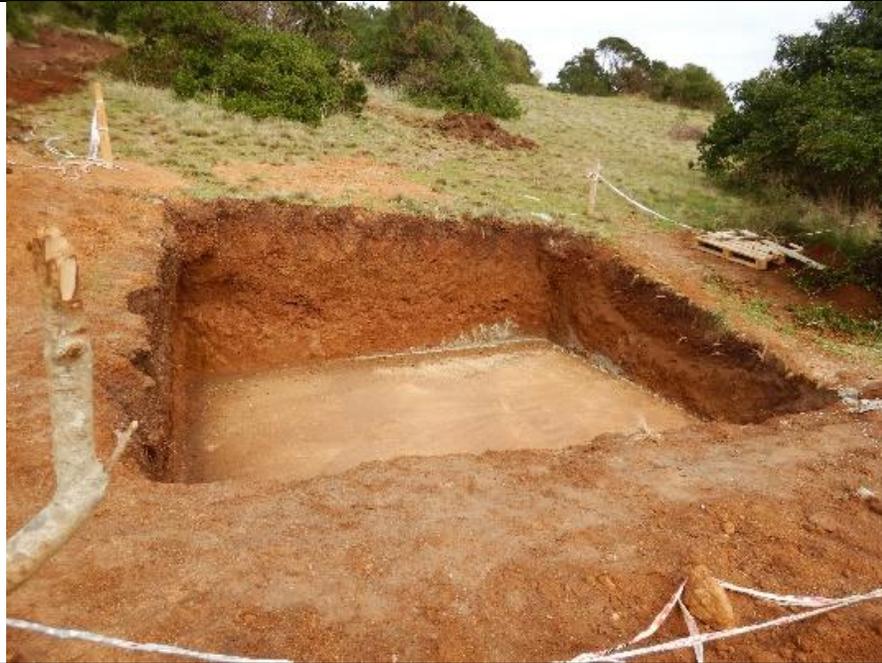
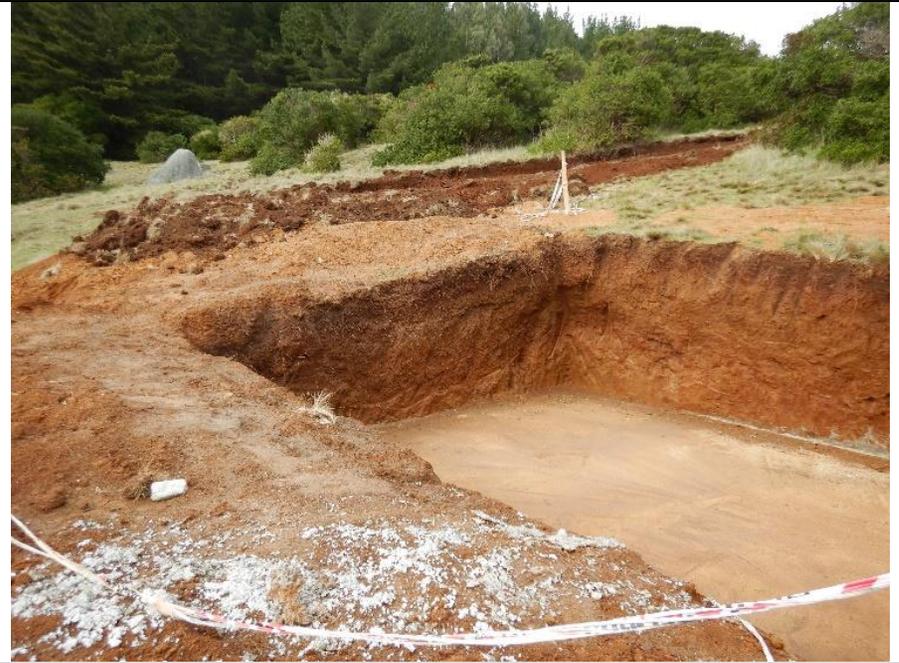
**Fotografía 7**

- Al final del camino se constató la excavación para la instalación de la antena de telecomunicaciones denunciada, la cual mantenía dimensiones de 5,8 x 5,8 metros de ancho, con una profundidad de 2,5 m (medido con distanciómetros marca Leica) (Fotografía 7).

- El camino constatado llegaba a su término junto con la excavación, sin extenderse más allá de esta (Fotografía 8)
  - Seguido de la excavación, se observó una huella de camino en mal estado, y de acceso peatonal, que da cuenta de que el camino pudo tener una data anterior, a la observada en terreno.

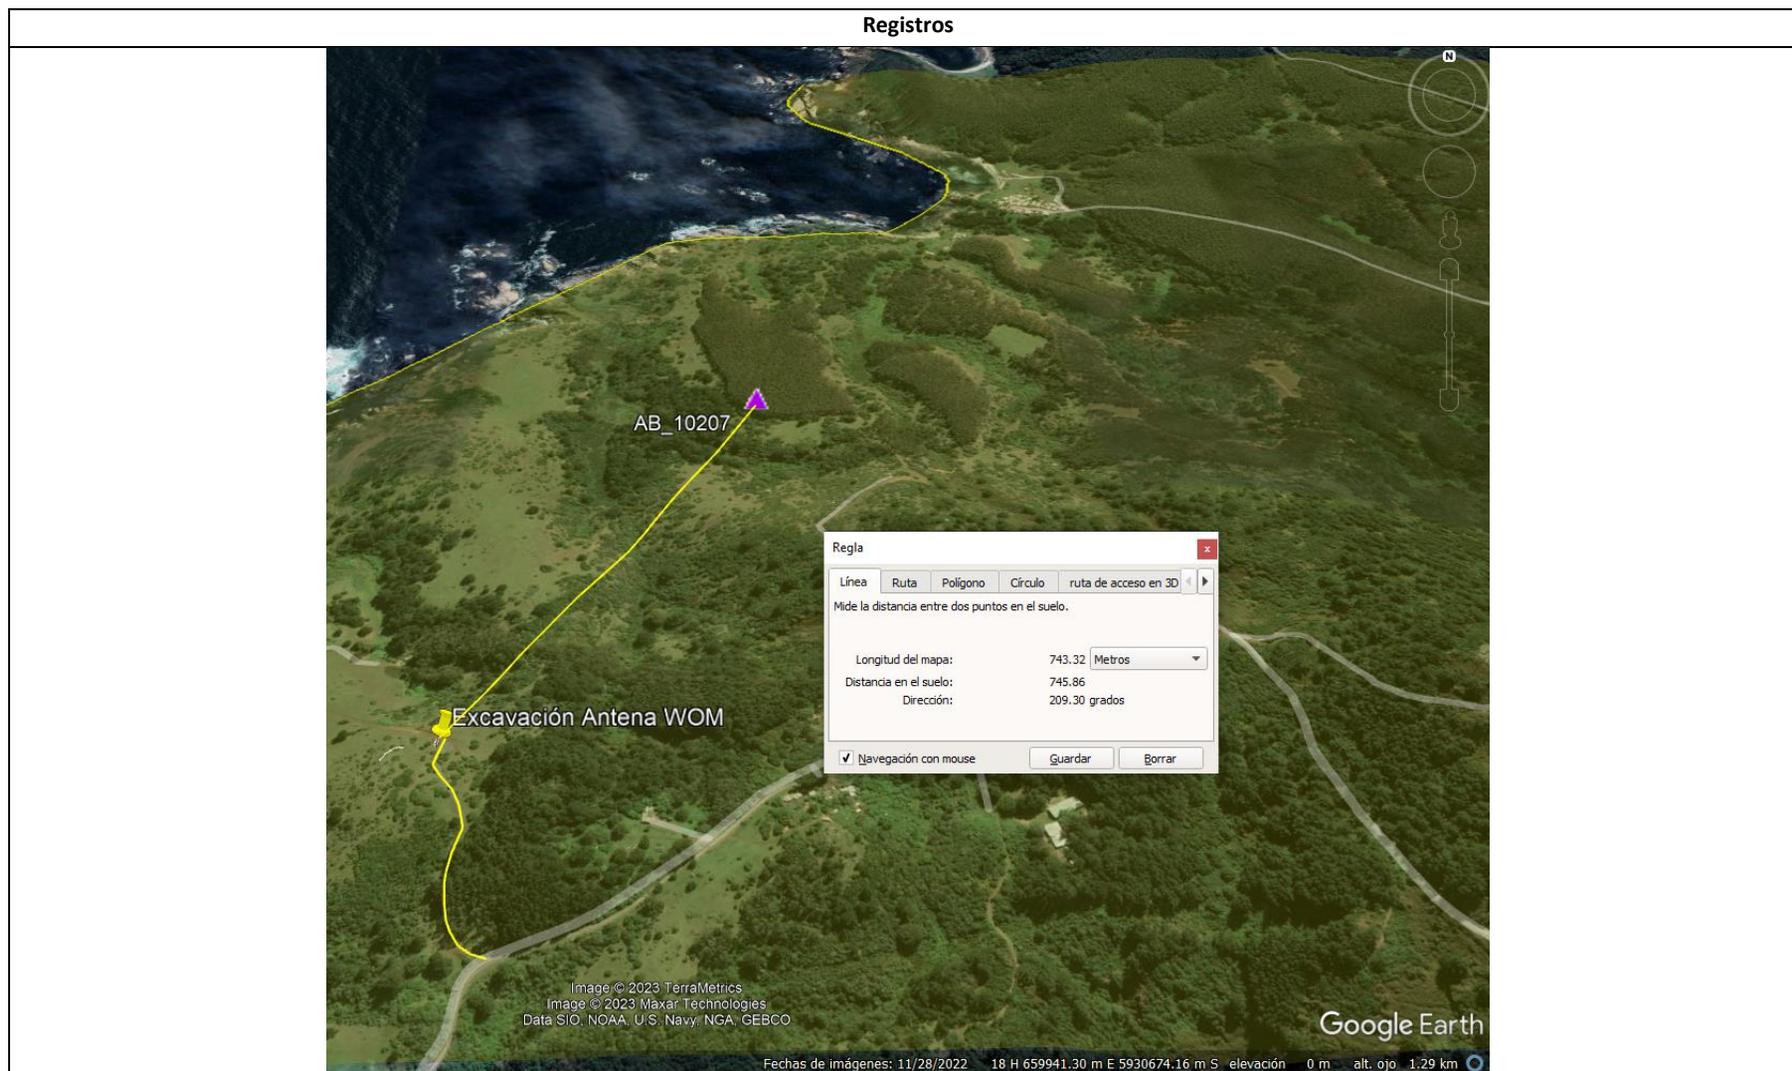
**Imagen 3**

- Es posible visualizar en la Imagen 3, que la excavación constatada en terreno, se emplaza aproximadamente a 740m de distancia de la ubicación identificada por el titular para la *Antena B\_10207 (Piedra Lengua)*. Por lo tanto, la intervención observada en terreno, no sólo no coincide con la consulta de pertinencia, sino que además no había sido manejada (cerrada) pese al error de ubicación.

**Descripción del medio de prueba:** Distancia entre la ubicación declarada por el titular de la Antena AB\_10207 (Piedra Lengua)

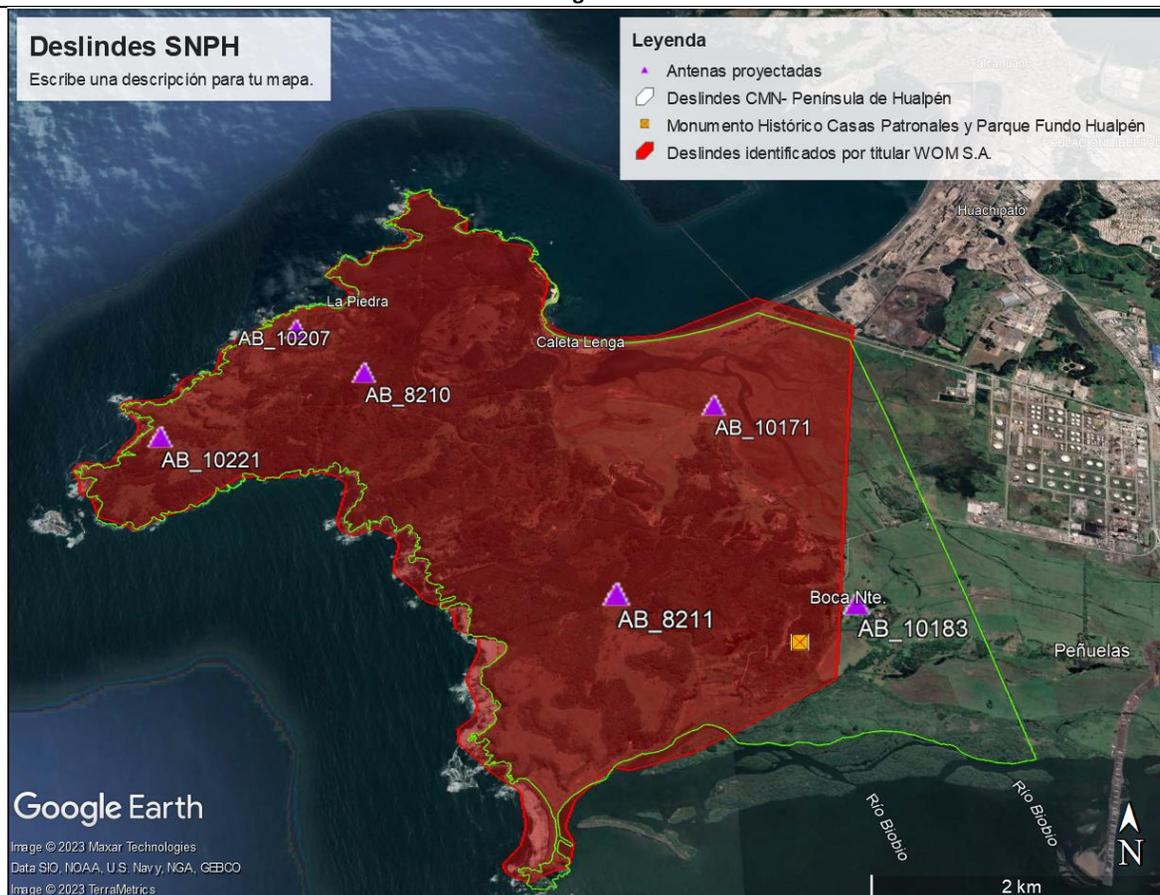
### Imagen 4

En la **Imagen 4**, se observa claramente que los deslindes considerados por el titular para señalar que solo 5 de las antenas proyectadas se ubican al interior del área protegida SNPH, en el marco de la PERT-2022-19532, abarca una superficie inferior a la efectivamente puesta bajo protección oficial.

**Descripción del medio de prueba:** Emplazamiento antenas proyectadas por WOM S.A.

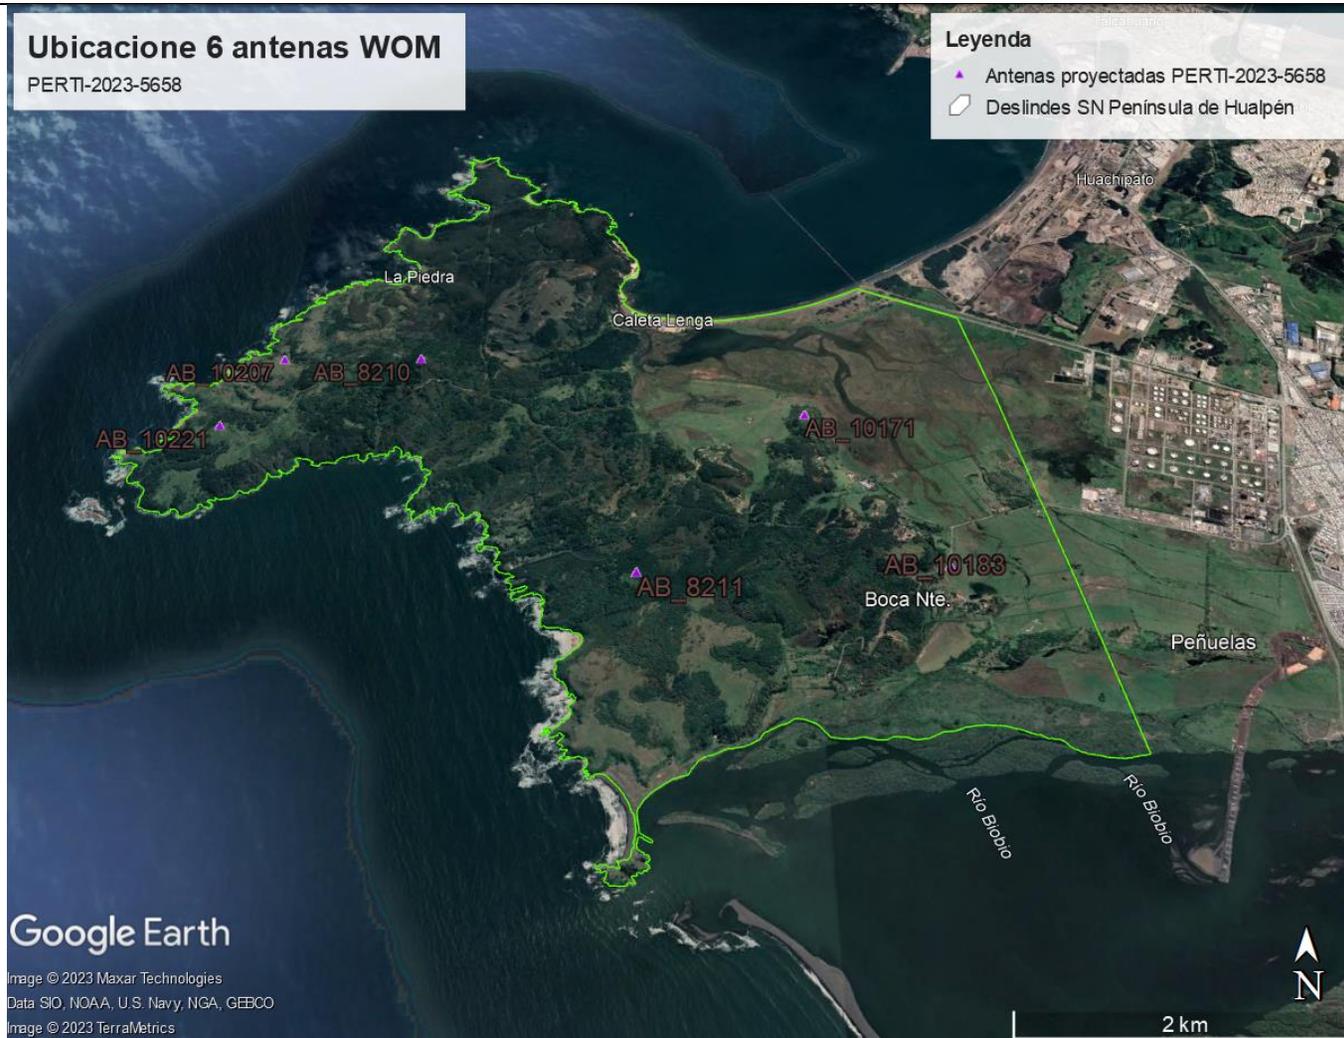
#### Imagen 5

- ▲ Antenas proyectadas PERTI-2023-5658
- ▭ Deslindes SN Peninsula de Hualpén

**Descripción del medio de prueba:** Emplazamiento antenas proyectas en PERTI-2023-5658.

- Siete (7) Antenas de telefonía 5G, de las cuales seis (6) se emplazan al interior del Santuario de la Naturaleza Península Hualpén, y una (1) en la ZOIT Lago Lanalhue en la comuna de Contulmo.
- Al interior del SNPH, se declara una intervención de 449m2 de terreno arrendado, sumado a 2.674 m lineales de extensión de caminos o huellas existentes.
- Relocaliza tres (3) antenas, conforme a los usos de suelo definidos en el Plan de Manejo del SNPH. En este sentido, informa que las antenas se emplazarán en las siguientes ubicaciones (Imagen 5) y zonificaciones:

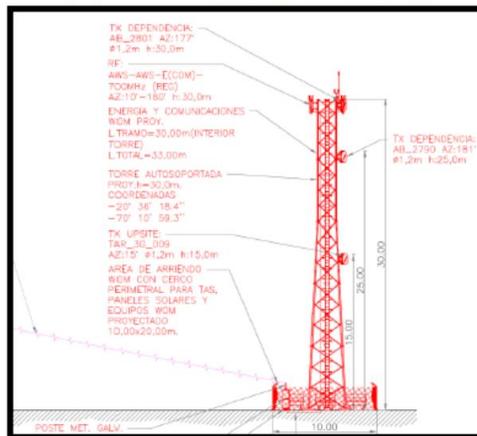
Figura N°1: Vista Lateral de Antena Autoportada

- La consulta de pertinencia se enmarca en el literal p) del artículo 3 del DS N° 40/2012 del MMA.
- Se define 3 tipos de estructuras: Autosoportadas, Contraventadas, y Monopostes, describiendo el modelo para cada una de las antenas.
- Declara el titular que la superficie de las 5 antenas al interior del SNPH, alcanzará un total de 417m<sup>2</sup>, equivalente al 0,001% de la superficie total del SNPH (2.520 Ha)

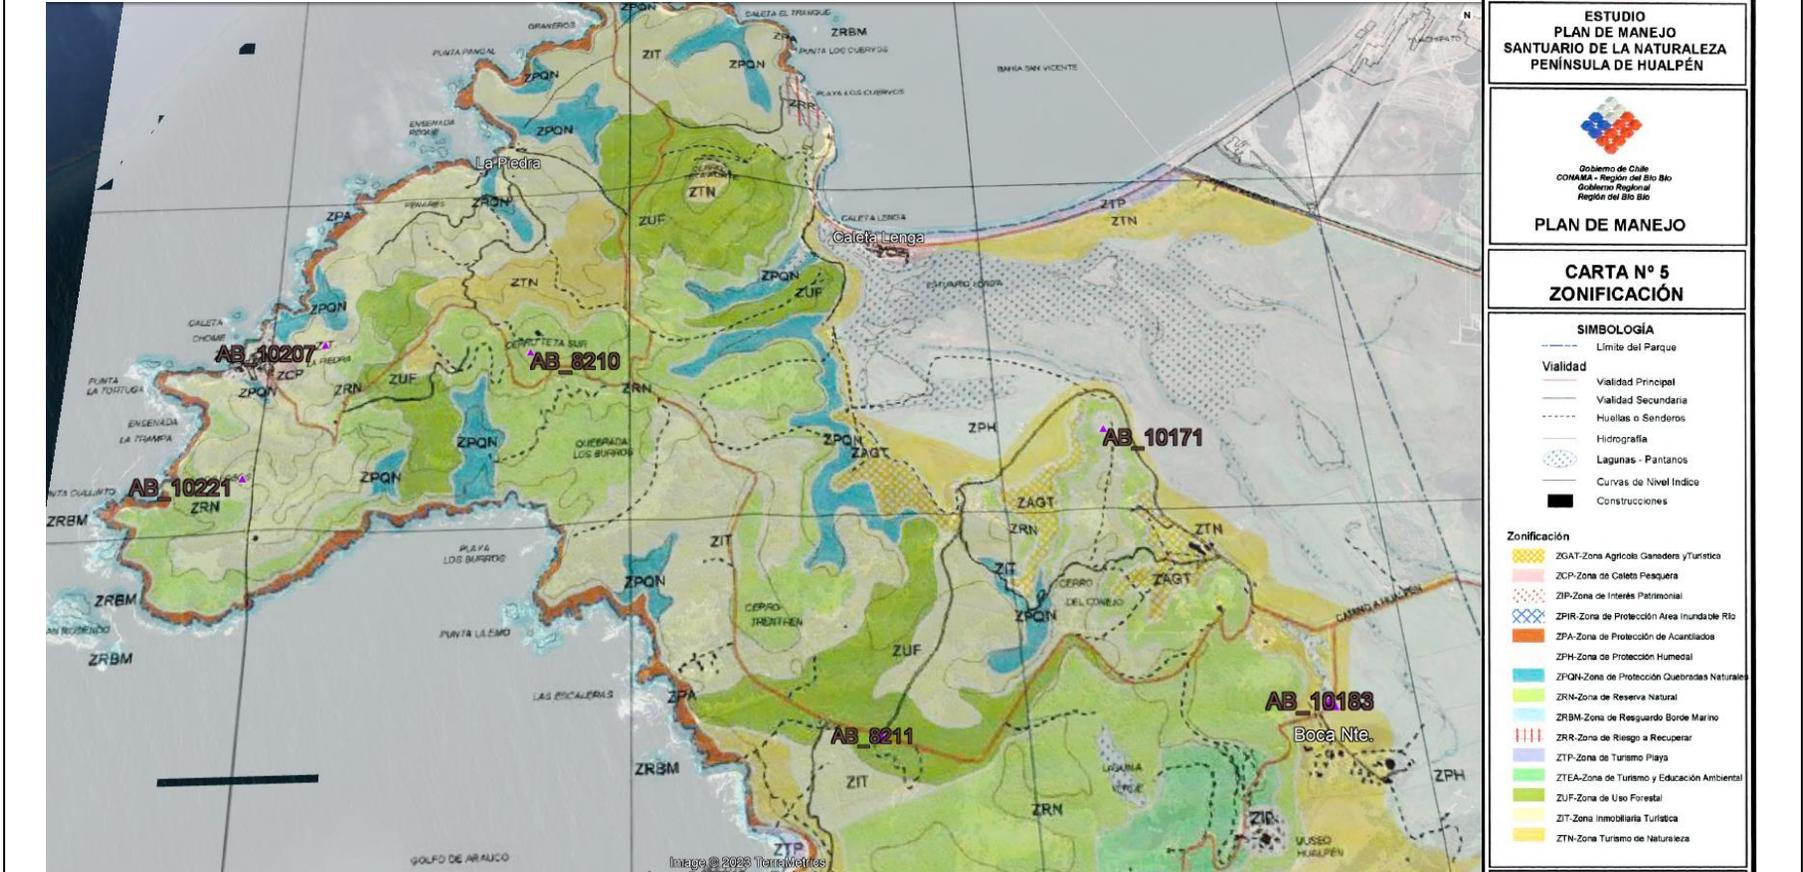
### Imagen 7

**Descripción del medio de prueba:** Emplazamiento antenas proyectas en PERTI-2023-5658, conforme a los usos de suelo definidos en el Plan de Manejo del SNPH

- u) Indicar que, conforme al análisis de los usos de suelo (Carta N° 5 - Zonificación) del Plan de manejo del SNPH, se han identificado discrepancias respecto de la zonificación identificada por el titular respecto de aquellas definidas en el Plan de Manejo. Así las cosas, en la **Imagen 7** se presentan las zonas identificadas respecto a este instrumento:
