## INFORME TÉCNICO DE FISCALIZACIÓN AMBIENTAL

### Informe Abreviado

DFZ-2023-141-VIII-NE

<b>Identificación de la Unidad Fiscalizable:</b> EDIFICIO VIVO RENGÓ- CONSTRUCTORA AVATAR LTDA	<b>Estado operacional de la Unidad Fiscalizable:</b> En construcción
<b>Región:</b> Biobío	<b>Ubicación específica de la unidad fiscalizable:</b> Rengo 1170, comuna de Concepción, Región del Biobío
<b>Provincia:</b> Biobío	
<b>Comuna:</b> Concepción	
<b>Titular(es) de la unidad fiscalizable:</b> Constructora Avatar Ltda.	<b>RUT o RUN:</b> 76.736.540-3
<b>Domicilio titular(es):</b> Calle 111, N°1877, comuna de Concepción	<b>Correo electrónico:</b> <a href="mailto:constructora@avatarltda.cl">constructora@avatarltda.cl</a> ;
	<b>Teléfono:</b> 5641-2463993
<b>Identificación representante(s) legal(es):</b> Francisco Javier Ugarte Parra	<b>RUT o RUN:</b> 9.328.061-k
<b>Domicilio representante(s) legal(es):</b> Calle 111, N°1877, comuna de Concepción	<b>Correo electrónico:</b> <a href="mailto:jugarte@avatarltda.cl">jugarte@avatarltda.cl</a>

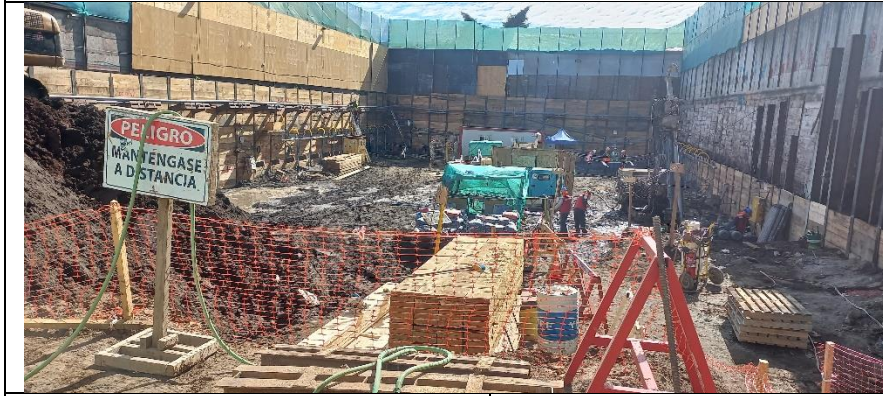
**Fotografía 1**

- Posterior a efectuada la medición, se procedió a efectuar inspección ambiental en la UF, constatándose la existencia de medidas de mitigación de ruido, como cierre perimetral de la faena constructiva, cierres acústicos de bombas y aislamiento acústico 1 de los dos generadores observados (Fotografías 1 y 2).

**Descripción del medio de prueba:** Vista general faena constructiva

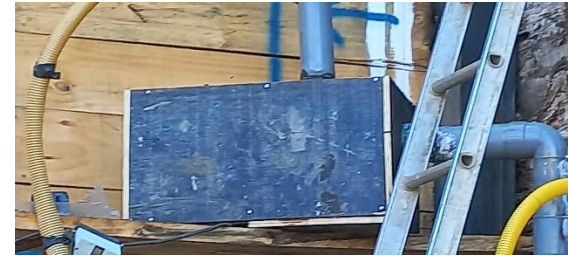
**Fotografía 2**

**Descripción del medio de prueba:** Bomba asilada acústicamente.

- Refuerzo de cada bomba del sistema de agotamiento de napa, con Placa de 18 mm y sonoglass, e instalación, en la base de la sujeción de estas bombas, de material anti vibratorio compuesto por tubo de poliestileno expandido recubierto por aluminio.

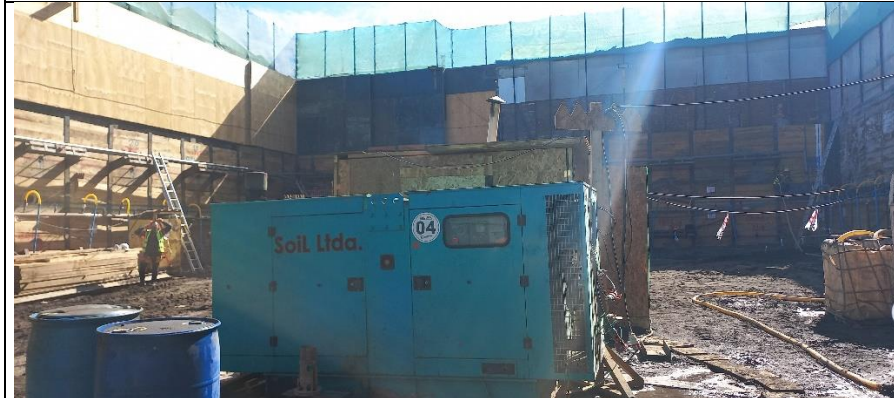
**Fotografía 3**

**Descripción del medio de prueba:** Dos generadores, uno con aislamiento acústico y otro sin.

- Encierro fonoabsorbente a Generador Electrógeno LG 150 CLG-150 KVA Blanco, con placa de terciado 18 mm, reticulado de 60\*60, sonoglass 50, OSB 15 mm y espuma Style.

- En proceso de construcción de los paneles destinados al encierro del generador eléctrico Cummins-110 KVA verde.
  - Contratación servicio asesoría y monitoreo acústico de referencia interna, a la Empresa Ecos Ingenieros Consultores SPA

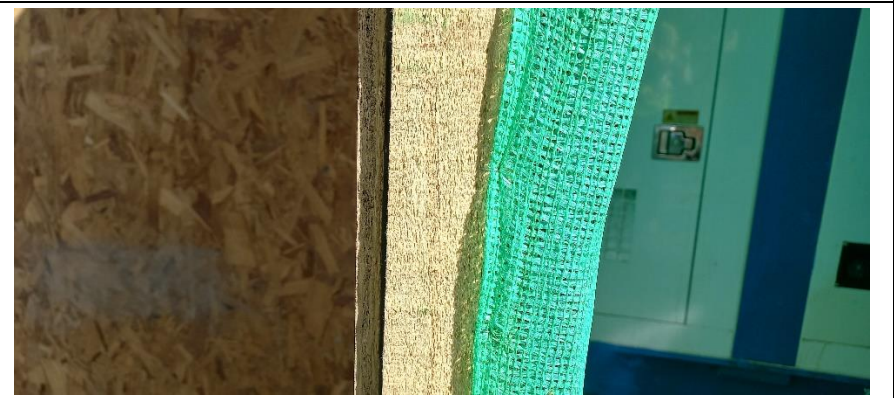
**Fotografía 4**

**Descripción del medio de prueba:** Detalle aislamiento generador.
