ACTA INFORME DE INSPECCION AMBIENTAL

1. ANTECEDENTES				
1.1 Fecha de Inspección: 22.05.2023		1.2 Hora de inicio: 15:40		1.3 Hora de término: 16:30
1.4 Nombre de la Unidad Fiscalizable: FRIGOSUR LIMITADA			1.5 Estado operacional de la Unidad Fiscalizable: OPERACION

3. MATERIA ESPECÍFICA OBJETO DE LA INSPECCIÓN AMBIENTAL				
FISCALIZACION EN EL MARCO DEL PPDA CHILLAN – CHILLAN VIEJO – GEC 2023 22.05.2023 CALIDAD BUENA

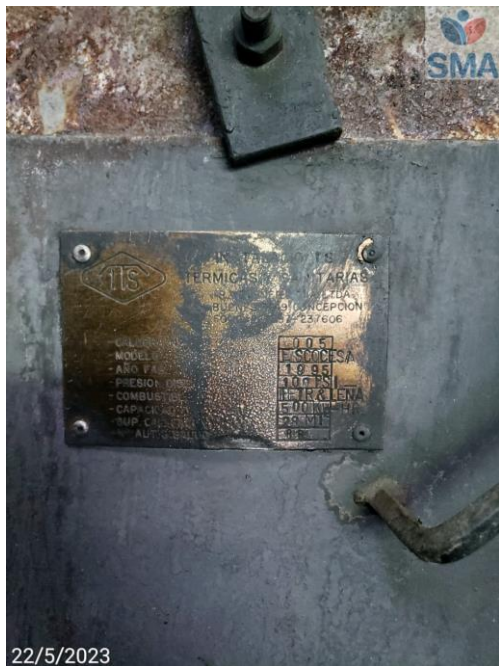
Foto 3 Placa caldera quemador gas.

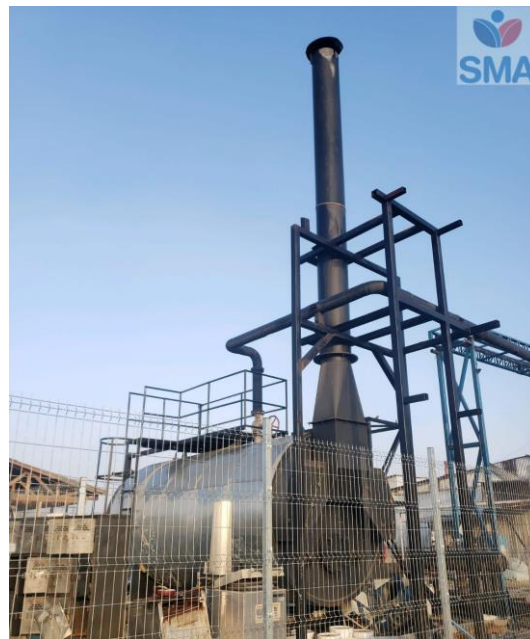
- En la misma instalación, se visualiza en la zona oriente caldera en proceso de prueba con un combustible del tipo líquido (aceite reciclado), la unidad no está en operación ni será habilitada según informa el Sr. ISMAEL LEON NUÑEZ. La caldera es tipo Super Economic N° 285 del año 1989 de 7 kg/cm², la que se mantiene desconectada a toda línea de agua y mantiene reparaciones desde años anteriores.

Foto 4 Caldera Exterior desconectada a combustible líquido.

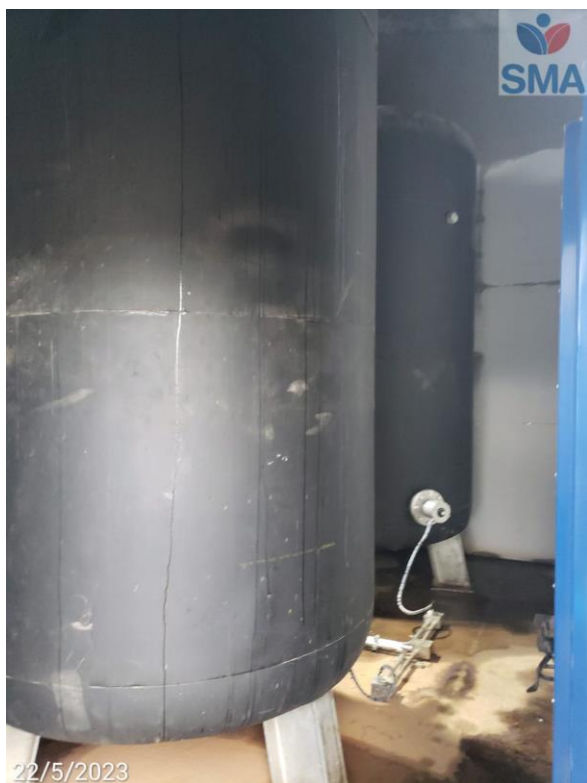
- Se hace presente que el uso de la caldera a gas, se ha reducido por motivos de costos por lo que se habilita una nueva sala de agua caliente a partir de un sistema de calentado de resistencias eléctricas, con tres unidades de alrededor de 1 m³ cada una.

Foto 3 Calentador de agua eléctrico

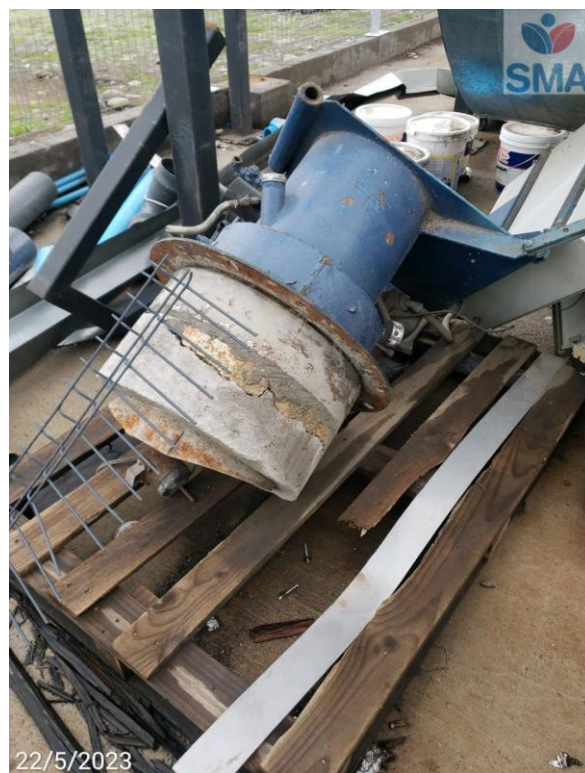
Foto 4 Quemador antiguo caldera exterior foto 4 (pruebas)
