INFORME TÉCNICO DE FISCALIZACIÓN AMBIENTAL

CEMENTOS POLPAICO MAQUEHUA

DFZ-2023-979-VII-RCA

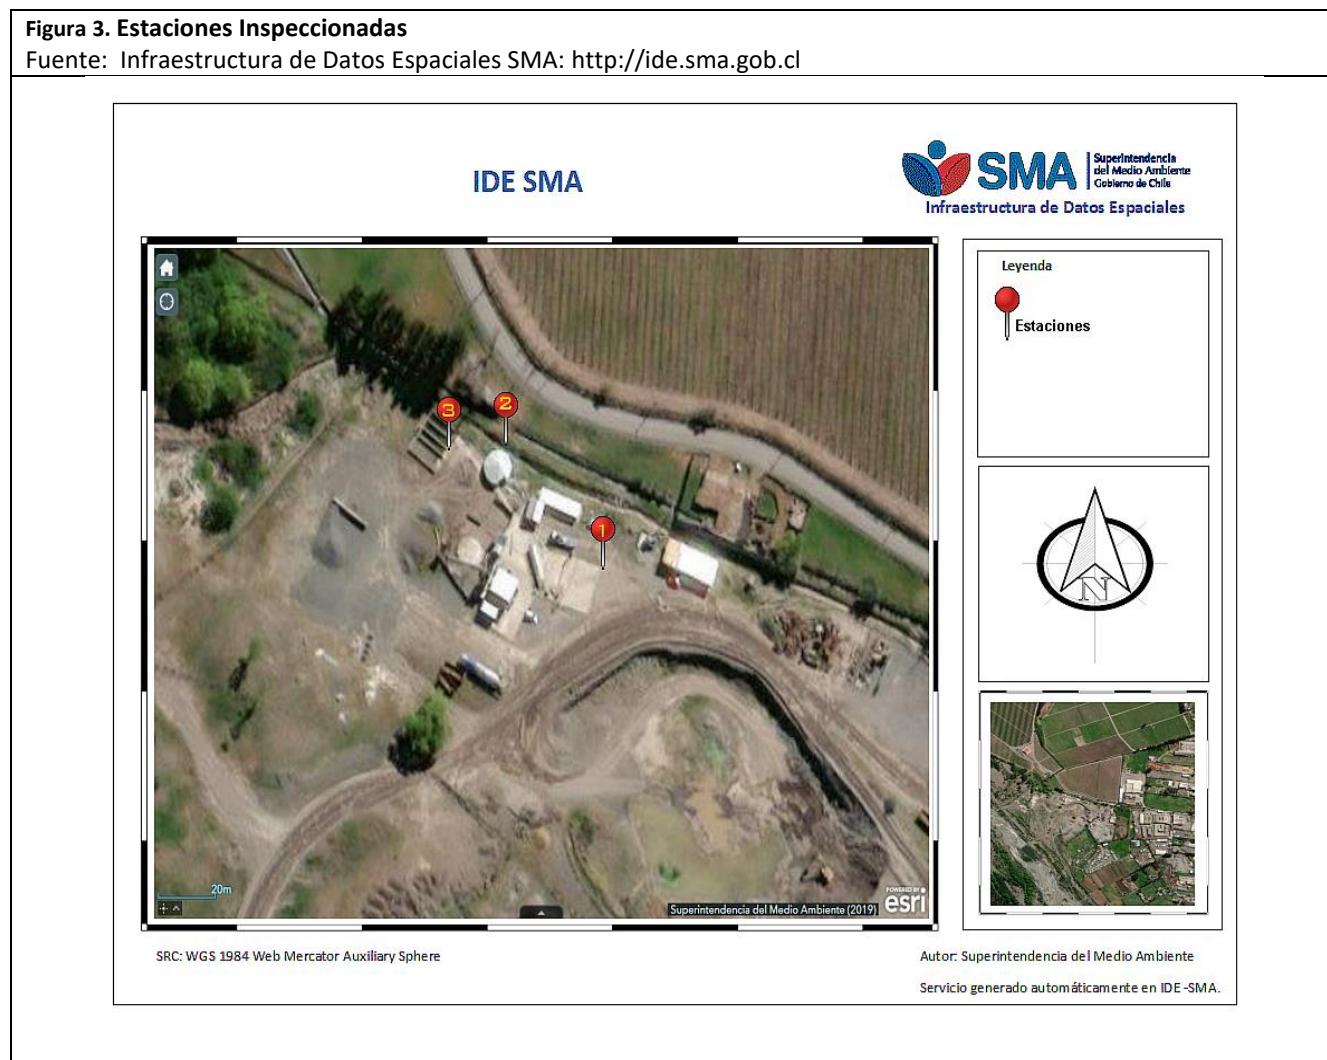
Figura 3. Estaciones Inspeccionadas

Nº de estación	Nombre/ Descripción de estación
1	Patio de maniobras: sector de carga y circulación de camiones mixer y actividades anexas
2	Zanja evacuadora: zanja evacuadora de residuos líquidos de la unidad fiscalizable vecina ARIDOS PETROMAX
3	Piletas de decantación: unidades destinadas a retirar sólidos del agua residual para su recirculación

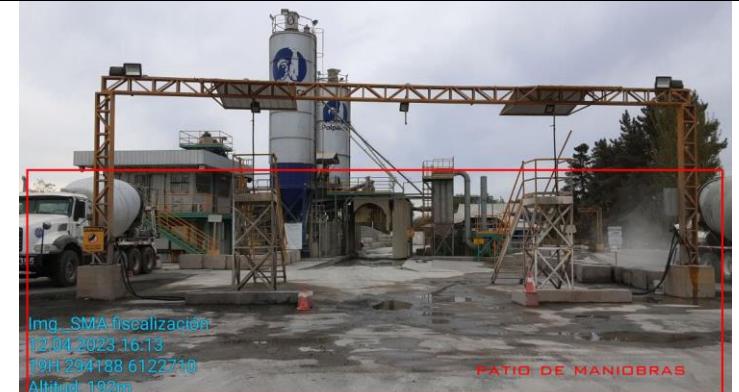
PATIO DE MANIOBRAS:	
La unidad fiscalizable posee un patio de maniobras donde llegan los camiones para ser cargados con la mezcla de cemento que se prepara en la unidad fiscalizable para tales fines, y se inyecta agua para producir el mezclado, mediante un sistema de pilones en altura. El patio se encuentra parcialmente impermeabilizado con un piso de cemento o radier. En este sector se ubica un estanque circular techado (tipo australiano), donde se mantiene el agua acopiada. Se observa que en parte de este sector hay presencia de aguas, que escurren por gravedad hasta un sector de piletas de dencantación. Entre el patio de maniobras y las piletas el agua residual escurre por un sector que se encuentra parcialmente impermeabilizado con piso de cemento.

<p>Img_SMA fiscalización 12.04.2023 16:13 19H 294188 6122710 Altitud: 192m</p> <p>Fotografía 1. Patio de maniobras.</p>

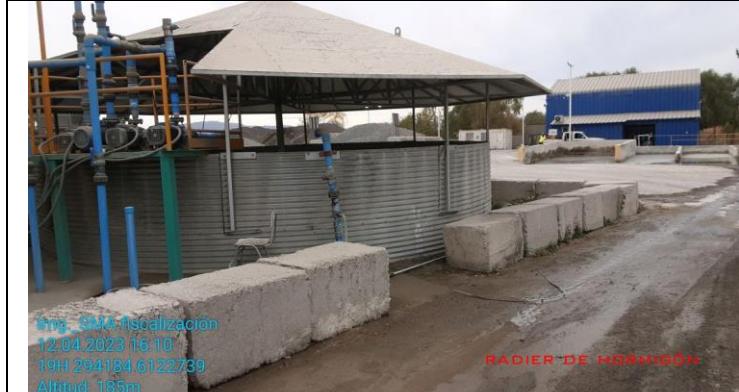
<p>Img_SMA fiscalización 12.04.2023 16:10 19H 294184 6122739 Altitud: 185m</p> <p>RADIER DE HORMIGÓN</p> <p>Fotografía 2. Piso impermeabilizado con radier de hormigón en el patio de maniobras.</p>

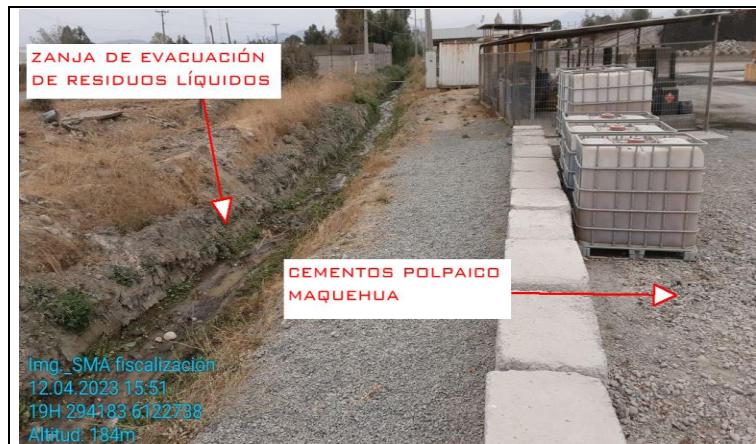
Junto a la unidad fiscalizable, en el deslinde norte de la planta, se observó la presencia de una zanja que transporta residuos líquidos desde la unidad fiscalizable PETROMAX hacia el Río Lontué. No se constataron aportes o descarga de aguas residuales por parte de CEMENTOS POLPAICO MAQUEHUA en dicha obra. Tampoco derrames o escurrimientos hacia afuera de la instalación.

Fotografía 3. Imagen de la zanja evacuadora de aguas residuales utilizada por la unidad fiscalizable vecina, ARIDOS PETROMÁX, para evacuación de sus residuos líquidos.

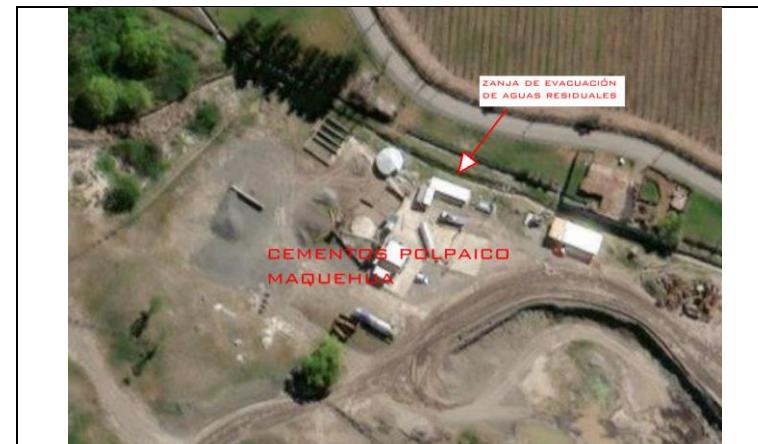
Fotografía 4. Imagen satelital donde se indica la ubicación de la zanja de aguas residuales, respecto de la unidad fiscalizable.

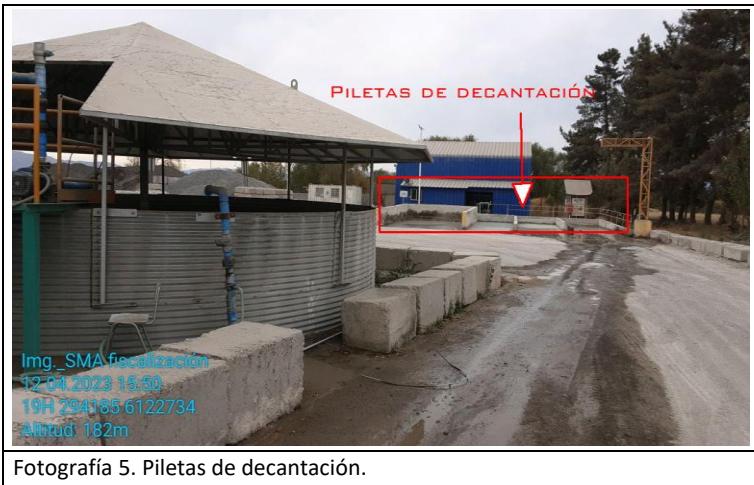
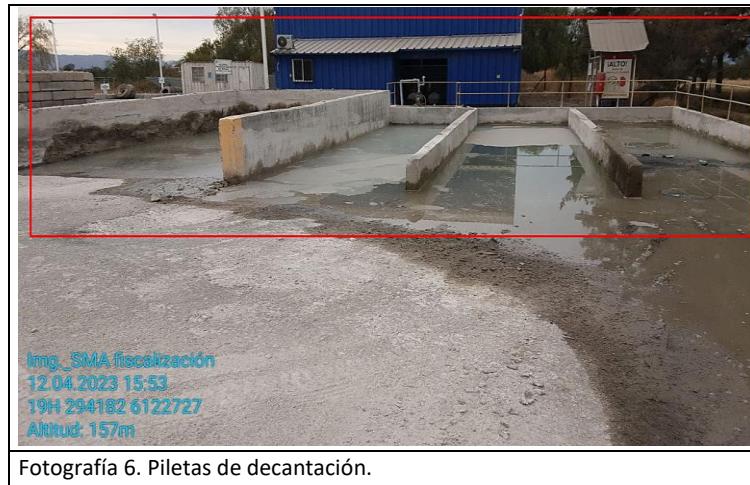
La unidad fiscalizable cuenta con un pack de piletas para el tratamiento de residuos líquidos proveniente del patio de maniobras. Dicho sistema esta conformado por 3 piletas de decantación que operan de forma secuencial, y una pileta para acopio del material sólido. Al momento de la inspección las piletas se encontraban con material en su interior (agua y lodo) aproximadamente a 3/4 de su capacidad. Las aguas separadas del sólido en este sector son reinyectadas a los procesos mediante un sistema de bombeo. Por otra parte, según señala el Sr. Pavés, el sólido también es recuperado, ya que presenta buenas condiciones como materia prima para las mezclas de cemento.

No se constató presencia de obras de descarga o evacuación de aguas residuales dentro de la unidad fiscalizable.

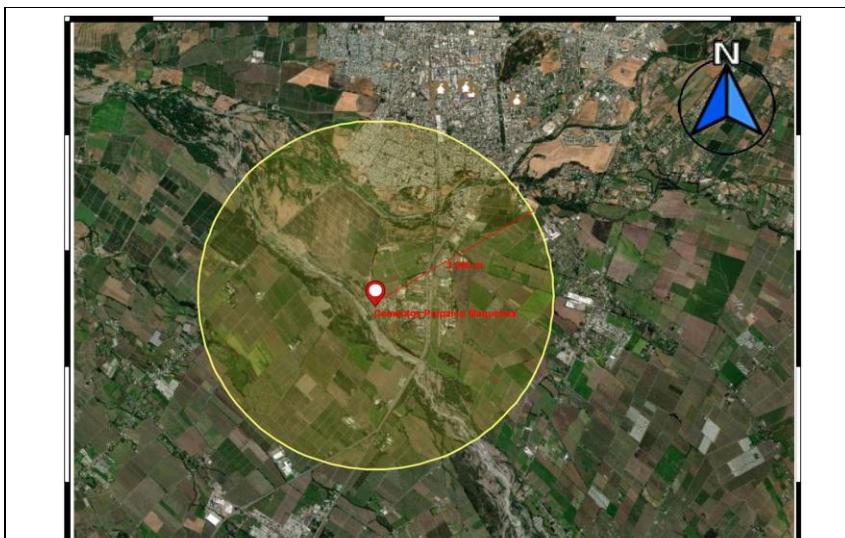
<p>combustibles utilizados. Aquellas instalaciones fabriles que, cumpliendo con los criterios anteriores, se emplacen en loteos o uso de suelo industrial, definido a través de un instrumento de planificación territorial que haya sido aprobado ambientalmente conforme a la Ley, sólo deberá ingresar al SEIA si cumple con el criterio indicado en el numeral h.2 de este mismo artículo.</p> <p>k.2.- No aplica: subliteral destinado a curtiembres.</p>	
Literal p) - art. 3° RSEIA: Ejecución de obras, programas o actividades en parques nacionales, reservas nacionales, monumentos naturales, reservas de zonas vírgenes, santuarios de la naturaleza, parques marinos, reservas marinas o en cualesquiera otras áreas colocadas bajo protección oficial, en los casos en que la legislación respectiva lo permita.	No existe subliteral asociado	<p>Realizado un análisis espacial de la zona de ubicación del proyecto, utilizando la plataforma institucional IDE, y considerando un rango de referencia de 3 km a la redonda. Se constata que dentro de estos márgenes no existen áreas o zonas protegidas por el Estado (Figura 4).</p>

<p>Figura 4. Análisis espacial considerando áreas bajo protección del Estado.</p>

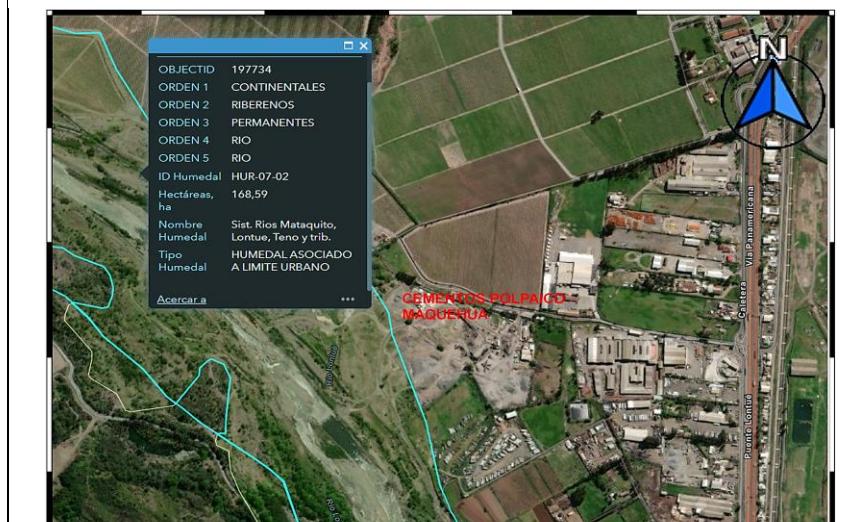
<p>6.Literal s) - art. 10º Ley N.º 19.300/1997 MINSEGPRES:</p> <p>Ejecución de obras, programas o actividades en parques nacionales, reservas nacionales, monumentos naturales, reservas de zonas vírgenes, santuarios de la naturaleza, parques marinos, reservas marinas, humedales urbanos o en cualesquiera otras áreas colocadas bajo protección oficial, en los casos en que la legislación respectiva lo permita.</p>	<p>No existe subliteral asociado</p>	<p>Considerando las áreas bajo protección nacional con valor natural, conforme a lo descrito en el literal s) del artículo 11º de la Ley Sobre Bases Generales del Medio Ambiente N.º 19.300/1997 Ministerio Secretaría General de la Presidencia, es posible establecer que la unidad fiscalizable es cercana al cauce del Río Lontué. El Río Lontué se encuentra catastrado con carácter de humedal urbano en el sector donde se emplaza la unidad fiscalizable de acuerdo al inventario Nacional de Humedales del Ministerio del Medio Ambiente (Figura 9), como parte del Sistema Ríos Mataquito, Lontué, Teno y tributarios. Sin perjuicio de lo anterior, no se constató ningún tipo de afectación directa o indirecta sobre el cuerpo de agua, a raíz de la operación de la unidad fiscalizable en dicho sector.</p>

<p>Figura 5. Análisis espacial considerando en áreas bajo protección oficial.</p>
