## INFORME TÉCNICO DE FISCALIZACIÓN AMBIENTAL

LOS BRONCES – ANGLO AMERICAN SUR S.A.

DFZ-2023-1858-INTER-MP

Mayo 2023

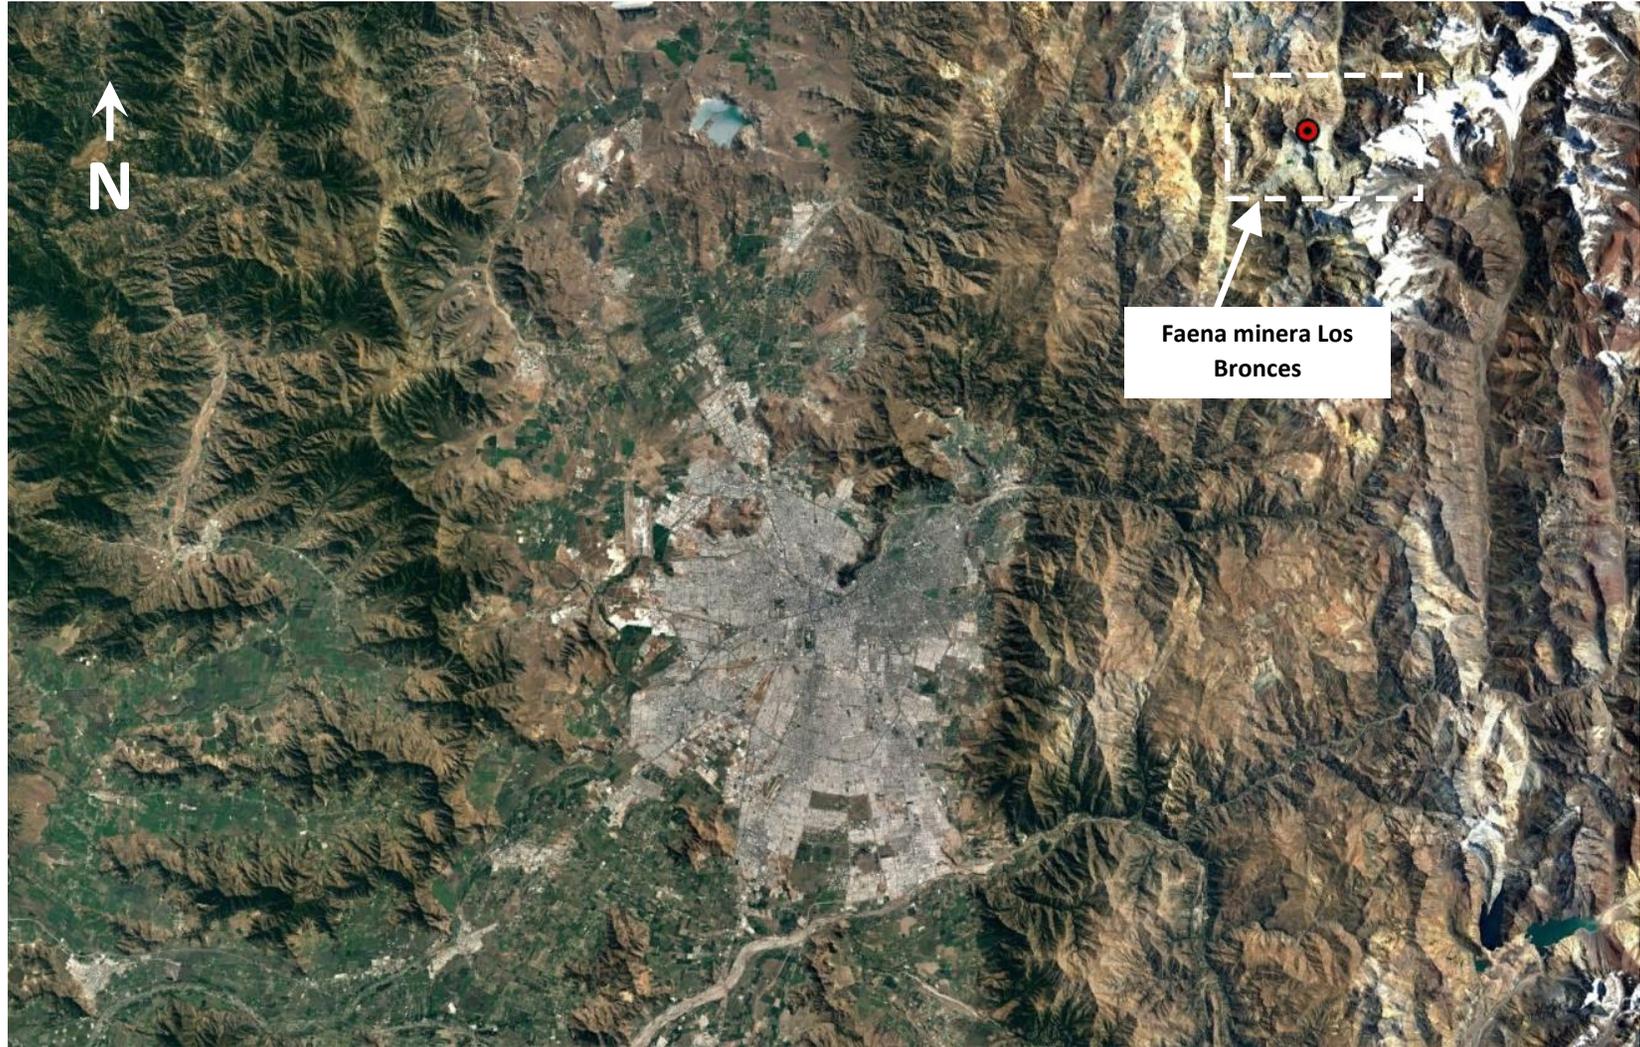
**Figura 1. Mapa de ubicación general del proyecto** (Fuente: Elaboración propia a partir de Imagen Satelital Google Earth Pro 2023). Ubicación general de la faena minera Los Bronces del titular Anglo American Sur S.A. Se destaca con línea segmentada en blanco el sector de emplazamiento del depósito de estériles Donoso, proyecto interregional ubicado en la región Metropolitana y región de Valparaíso.

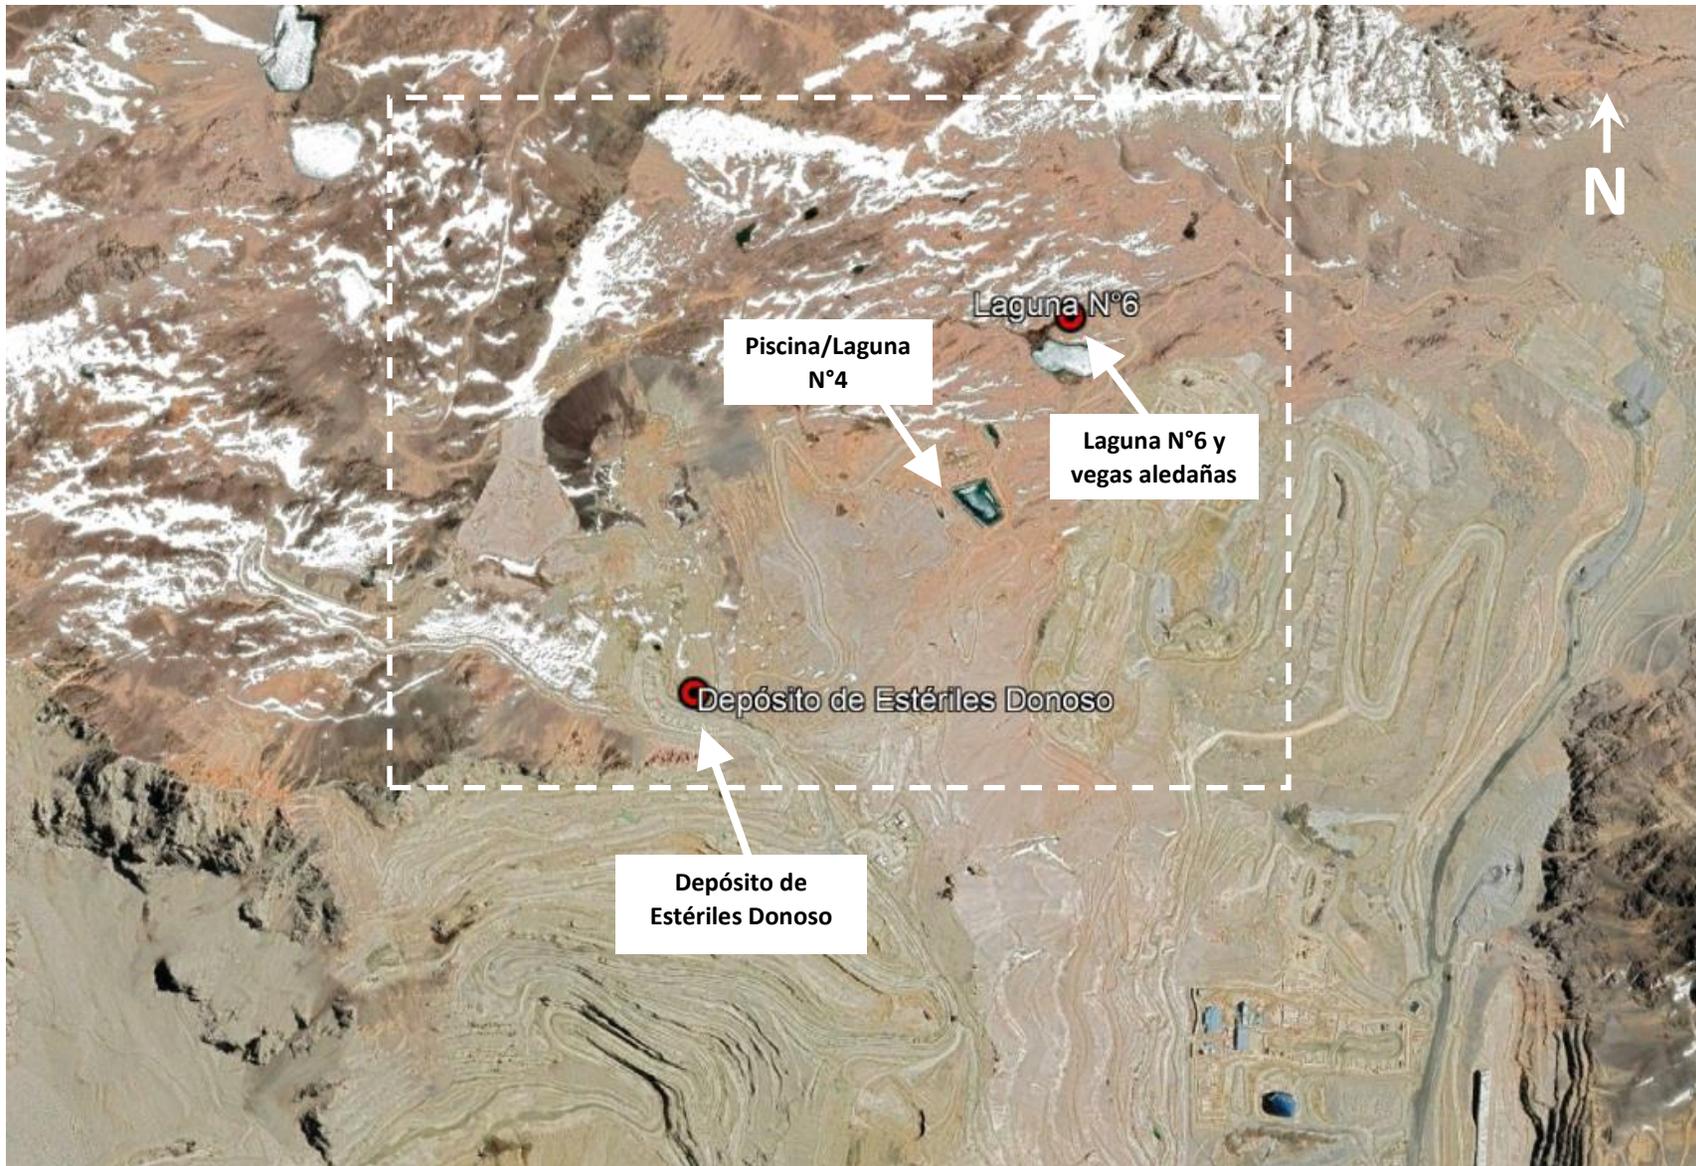
**Figura 2. Mapa de ubicación local** (Fuente: Elaboración propia a partir de Imagen Satelital Google Earth Pro 2023). Se destaca en rojo la ubicación del depósito de estériles Donoso, Piscina/Laguna N°4, Laguna N°6 y vegas aledañas.

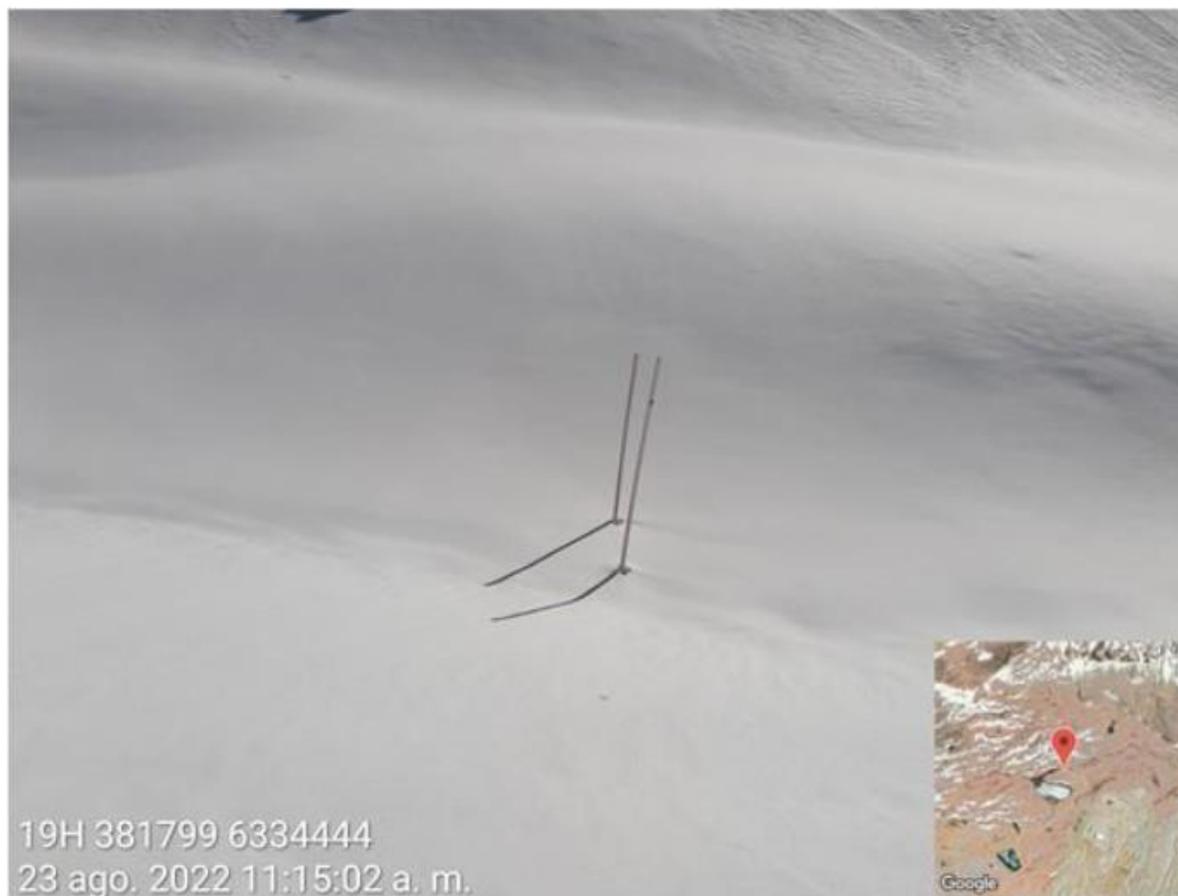
**Fotografía 1.**

**Fecha:** 23 de agosto de 2022.

- c. En 194 de las 379 semanas reportadas se registran valores iguales a 0,0 l/s (0,0 m3 semanales). Estos valores coinciden con los reportes mensuales de calidad de aguas presentados por el titular (ver más adelante en este mismo hecho constatado), en donde se describe que regularmente no es posible tomar muestras de calidad de agua, toda vez que no se evidencian escurrimientos, y a que la zona se encuentra cubierta de nieve (ver **Fotografía 1**).

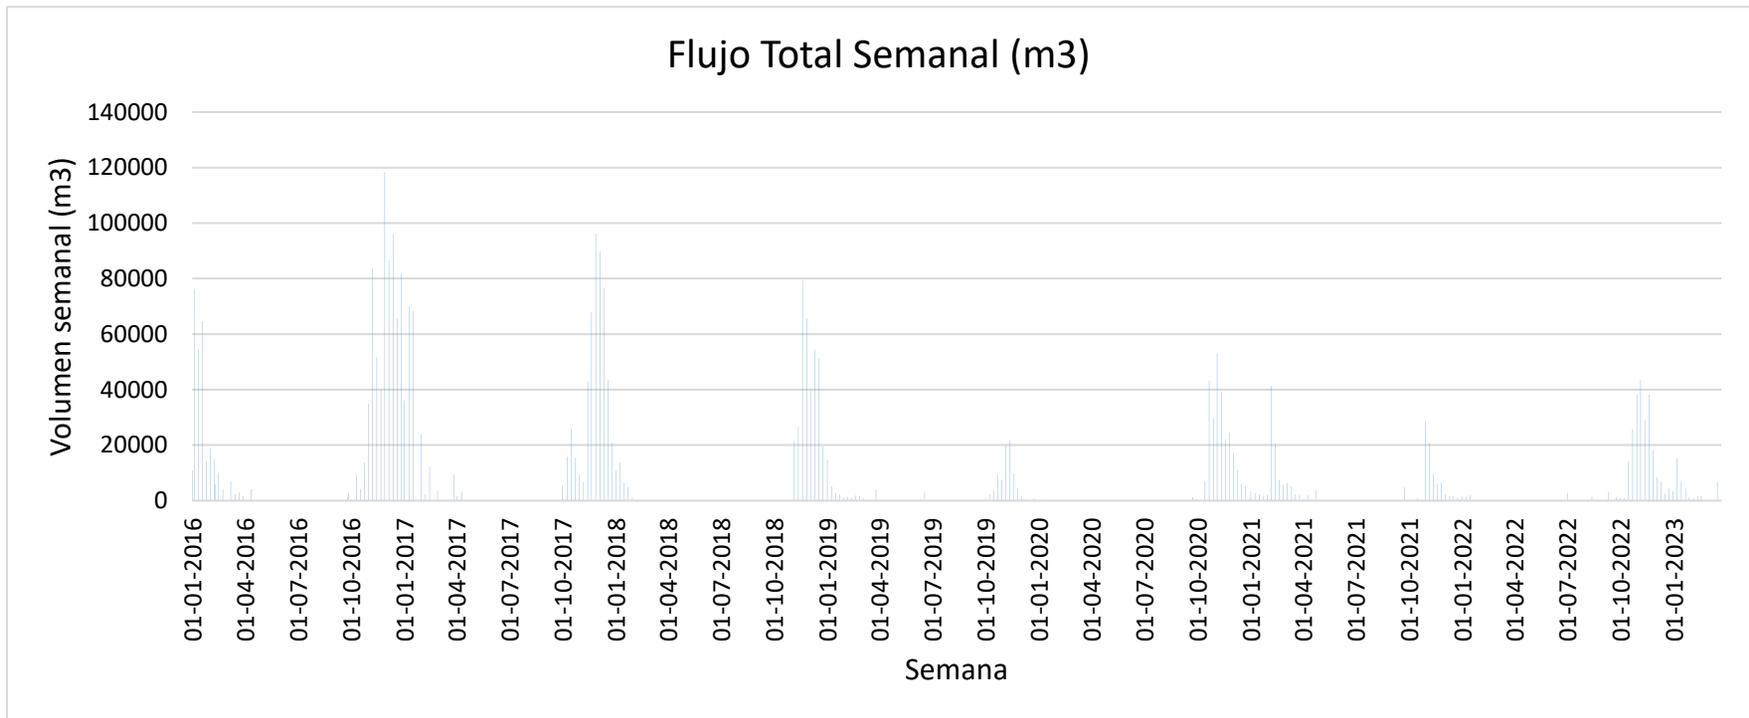
**Figura 5.**

**Descripción medio de prueba:** Registro de volumen total semanal en m3 de drenajes ácidos, impulsados por Anglo American Sur S.A. desde la denominada Piscina/Laguna N°4, en el periodo comprendido entre el 01 de enero de 2016 y el 30 de marzo de 2023. Se observa una variación estacional de los drenajes ácidos impulsados, con mayores volúmenes que se concentran en la época estival (noviembre y diciembre). Elaboración propia a partir de los reportes trimestrales presentados por el titular en cumplimiento de las medidas ordenadas por esta Superintendencia.

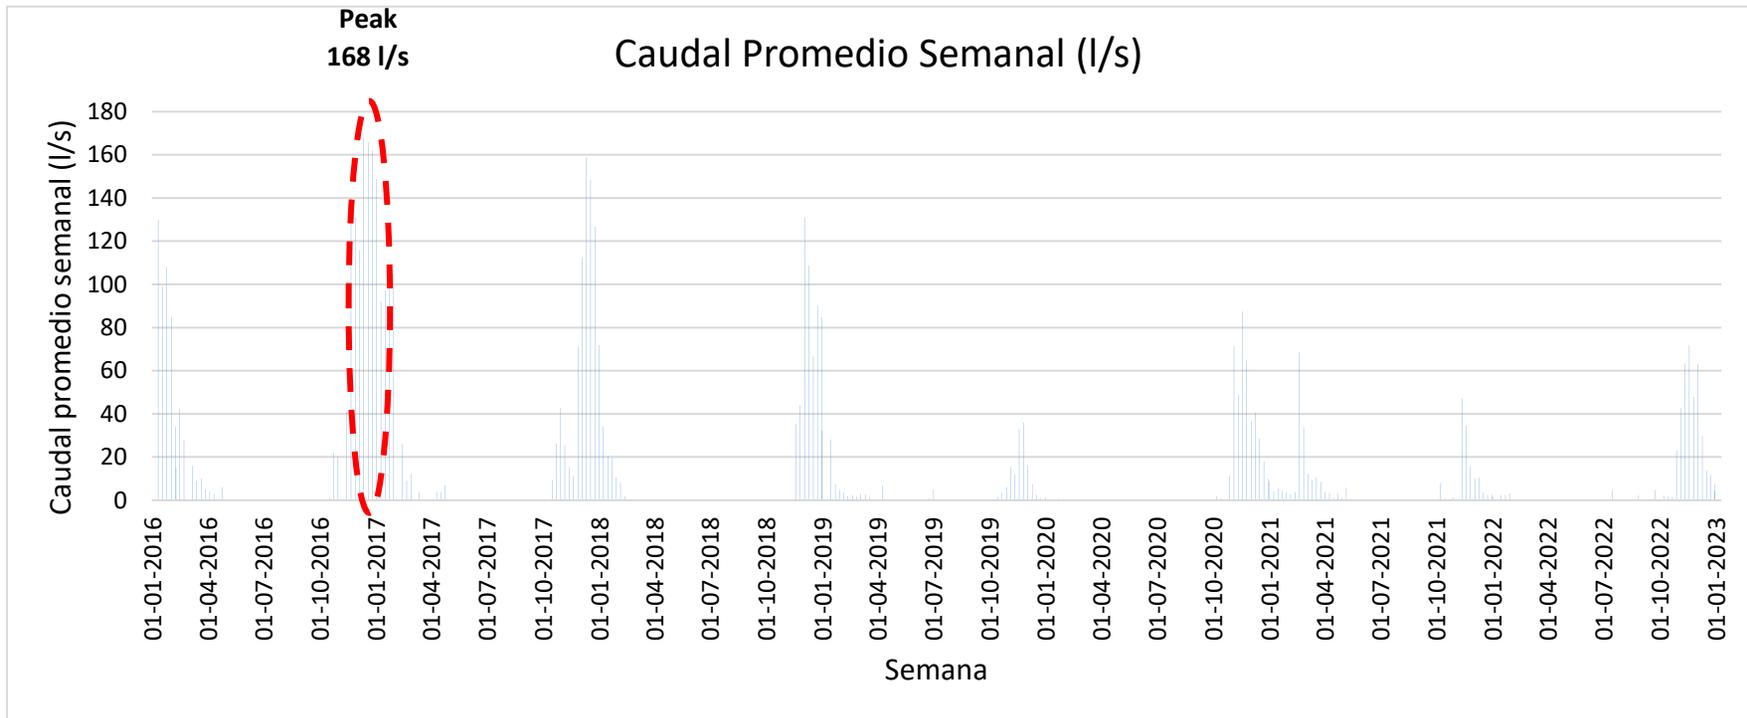
Figura 6.

**Descripción medio de prueba:** Registro de caudal promedio semanal en l/s de los drenajes ácidos impulsados por Anglo American Sur S.A. desde la denominada Piscina/Laguna N°4, en el periodo comprendido entre el 01 de enero de 2016 y el 30 de marzo de 2023. Se observa una variación estacional de los drenajes ácidos impulsados, con mayores caudales promedio que se concentran en la época estival (noviembre y diciembre), alcanzando un valor *peak* de 168 l/s entre noviembre y diciembre de 2016. Elaboración propia a partir de los reportes trimestrales presentados por el titular en cumplimiento de las medidas ordenadas por esta Superintendencia.

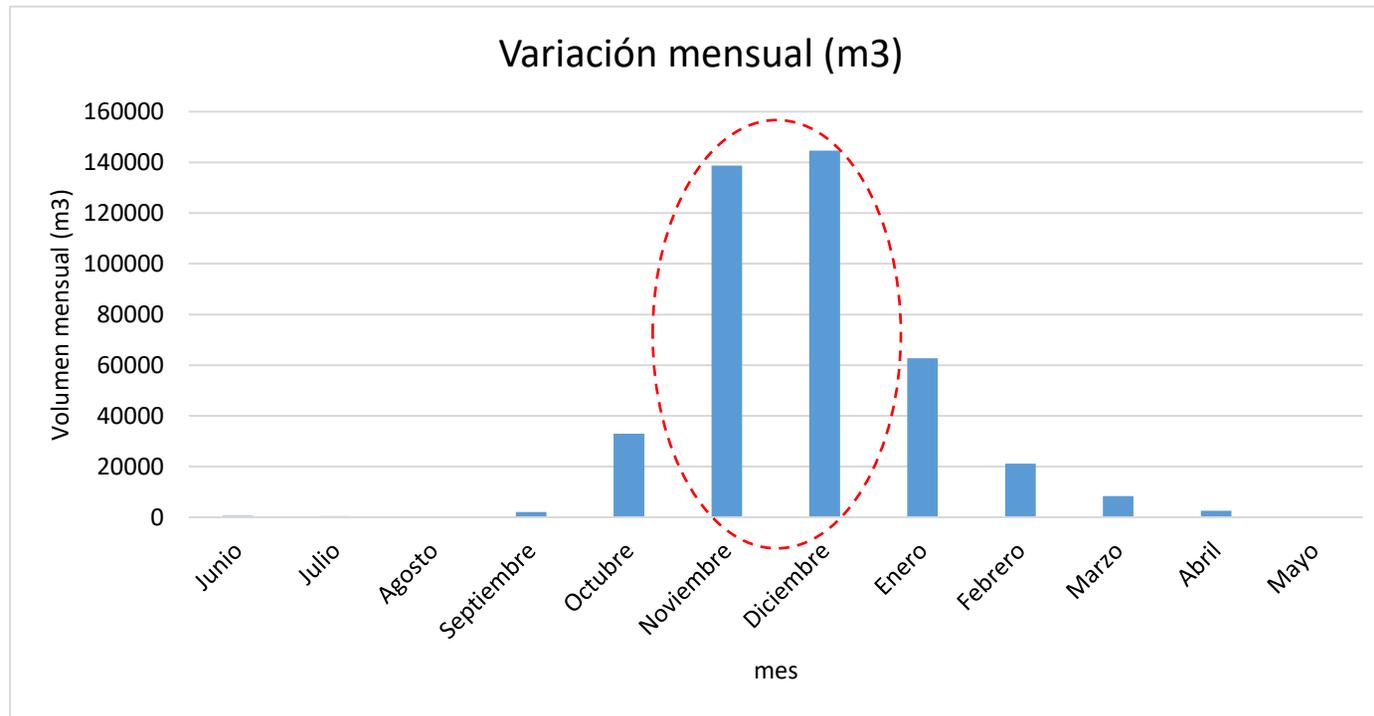
**Figura 7.**

**Descripción medio de prueba:** Volúmenes promedios mensuales (aproximados) de drenajes ácidos impulsados por Anglo American Sur S.A. Se observa que la mayor parte del volumen impulsado se concentra en los meses de noviembre y diciembre. Elaboración propia a partir de los reportes trimestrales presentados por el titular en cumplimiento de las medidas ordenadas por esta Superintendencia.

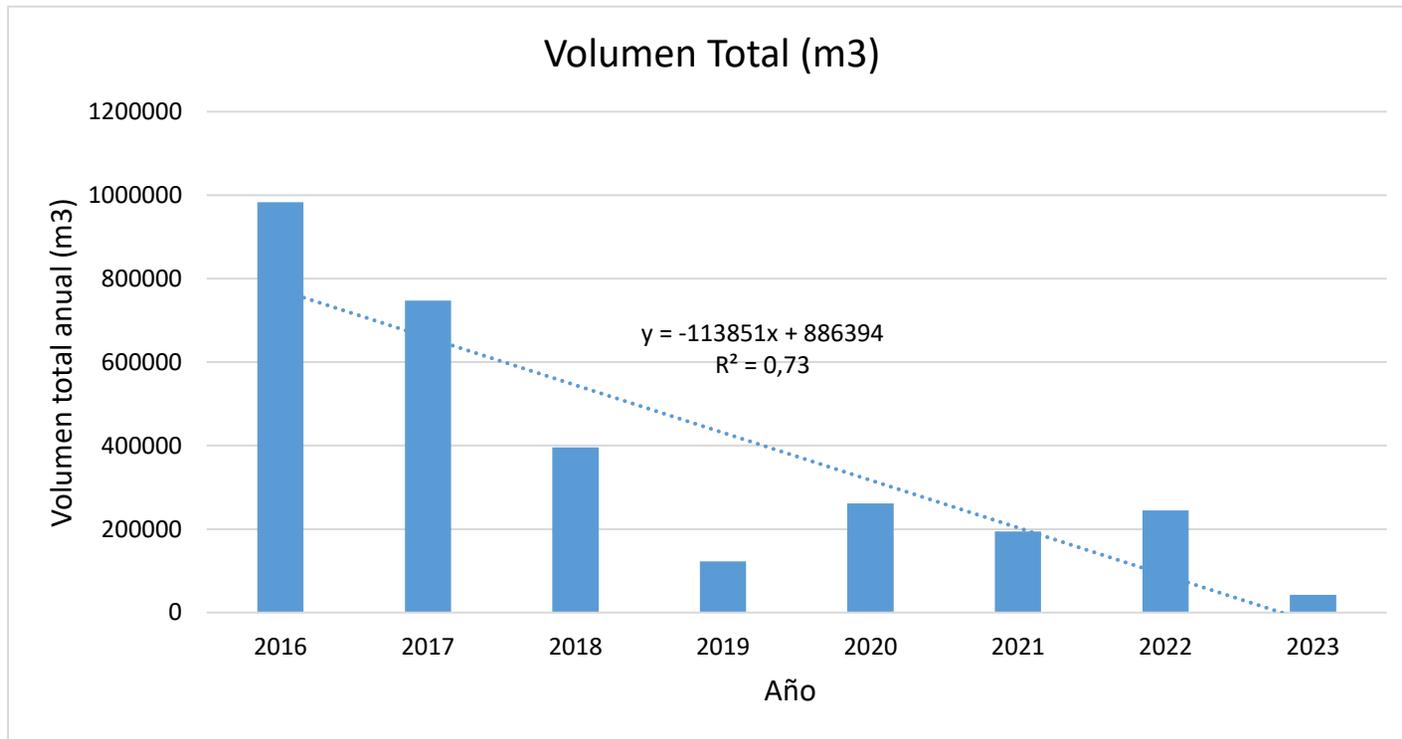
**Figura 8.**

**Descripción medio de prueba:** Variación anual de los volúmenes de drenajes ácidos impulsados. En general se observa una disminución progresiva de los volúmenes captados. Elaboración propia a partir de los reportes trimestrales presentados por el titular en cumplimiento de las medidas ordenadas por esta Superintendencia.

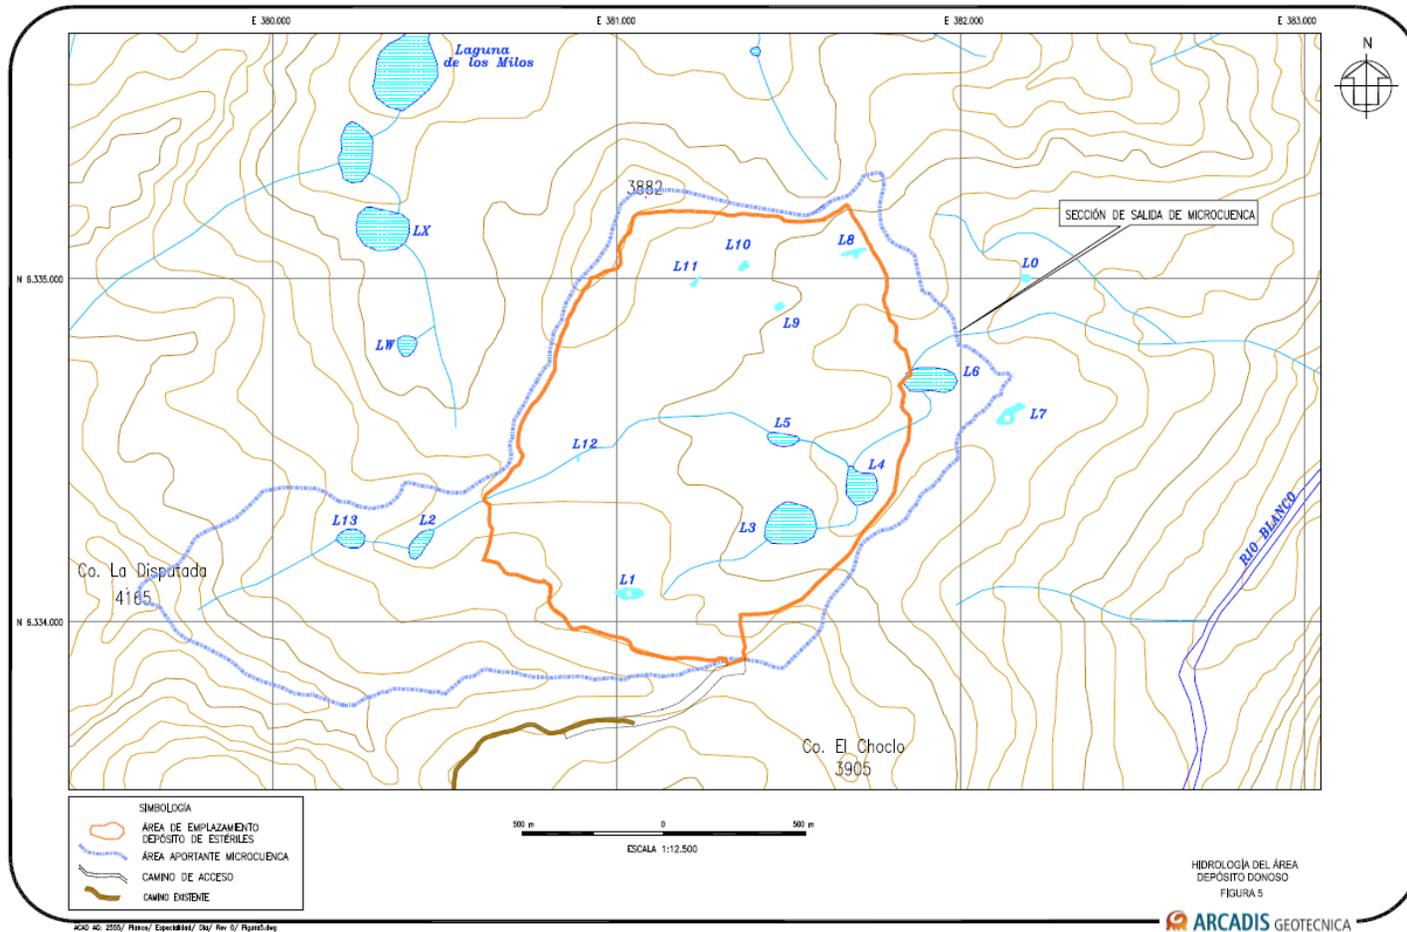
Figura 10.

**Descripción medio de prueba:** Ubicación de la canaleta Parshall, punto de control ubicado a la salida de la microcuenca "El Choclo". Imagen extractada del anexo A de la DIA del proyecto "Depósito de Estériles Donoso", Figura 5 "Hidrología del Área Depósito Donoso".

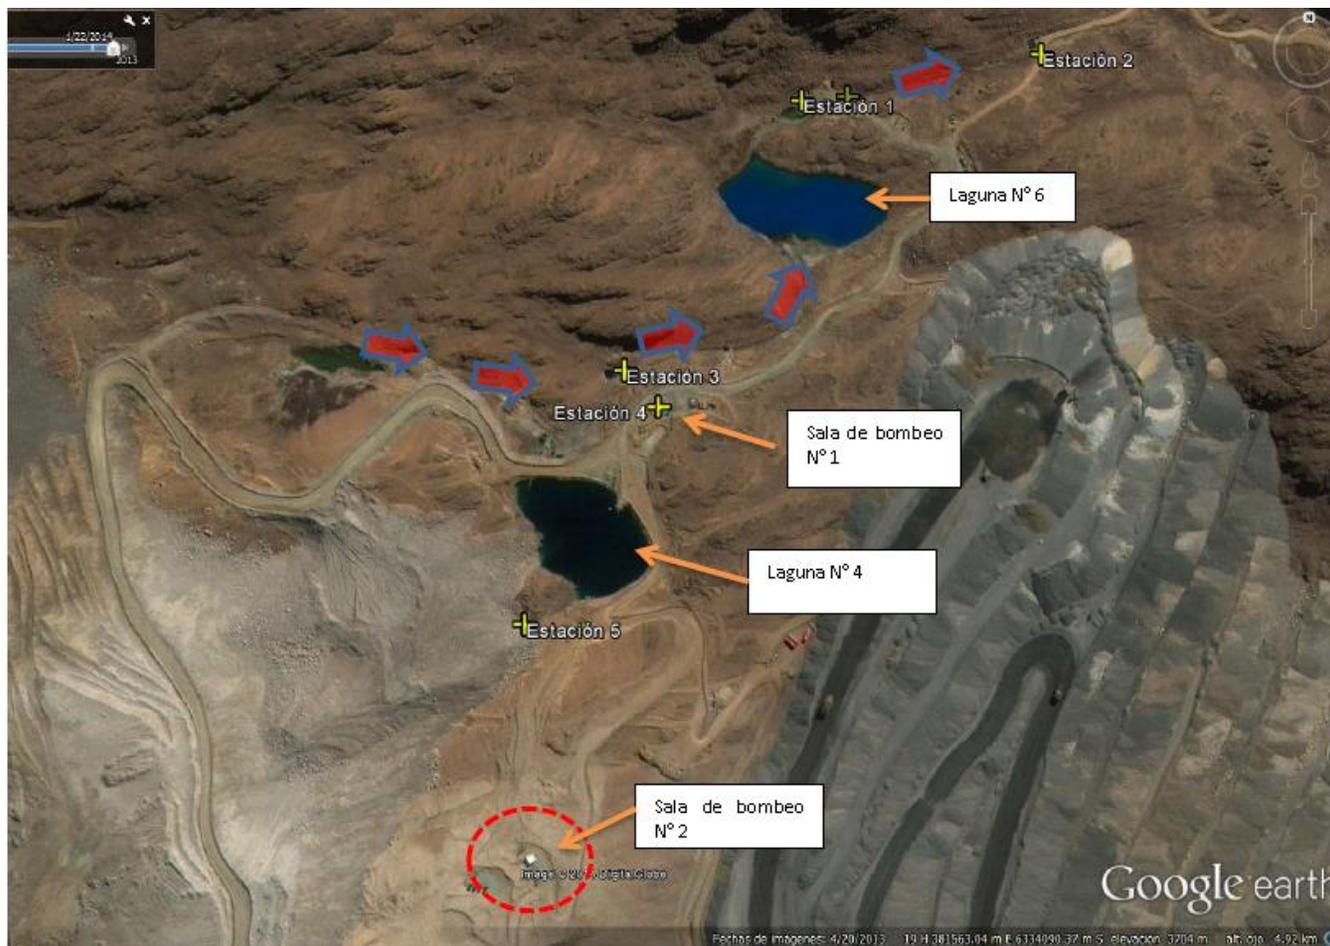
**Figura 12.**

**Descripción medio de prueba:** Esguimientos superficiales provenientes del sector norte del depósito de estériles Donoso. Flechas rojas indican dirección del esguimiento de las aguas (drenajes ácidos). Imagen extractada del Informe de Fiscalización Ambiental DFZ-2013-1468-INTER-RCA-IA.

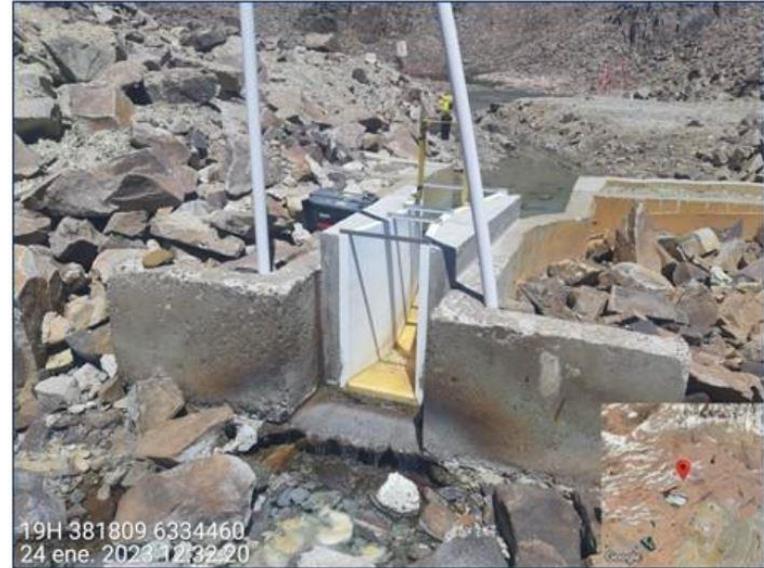
**Fotografía 2**

**Fecha:** 24 de enero de 2023

- h. Los reportes de calidad de aguas de los drenajes ácidos son entregados mensualmente por el titular en el formato que muestran las **Figuras 13 y 14, y Fotografía 2 y 3**. Dichos reportes incluyen los resultados y respaldo de los ensayos realizados por las Entidades Técnicas de Fiscalización Ambiental (ETFA), dan cuenta del cierre perimetral del sector Donoso e informan respecto a los avances vinculados a la obtención de los permisos necesarios para la implementación de la solución definitiva a la generación de drenajes ácidos (ver más detalles en el **numeral 5.3 del presente Informe**).

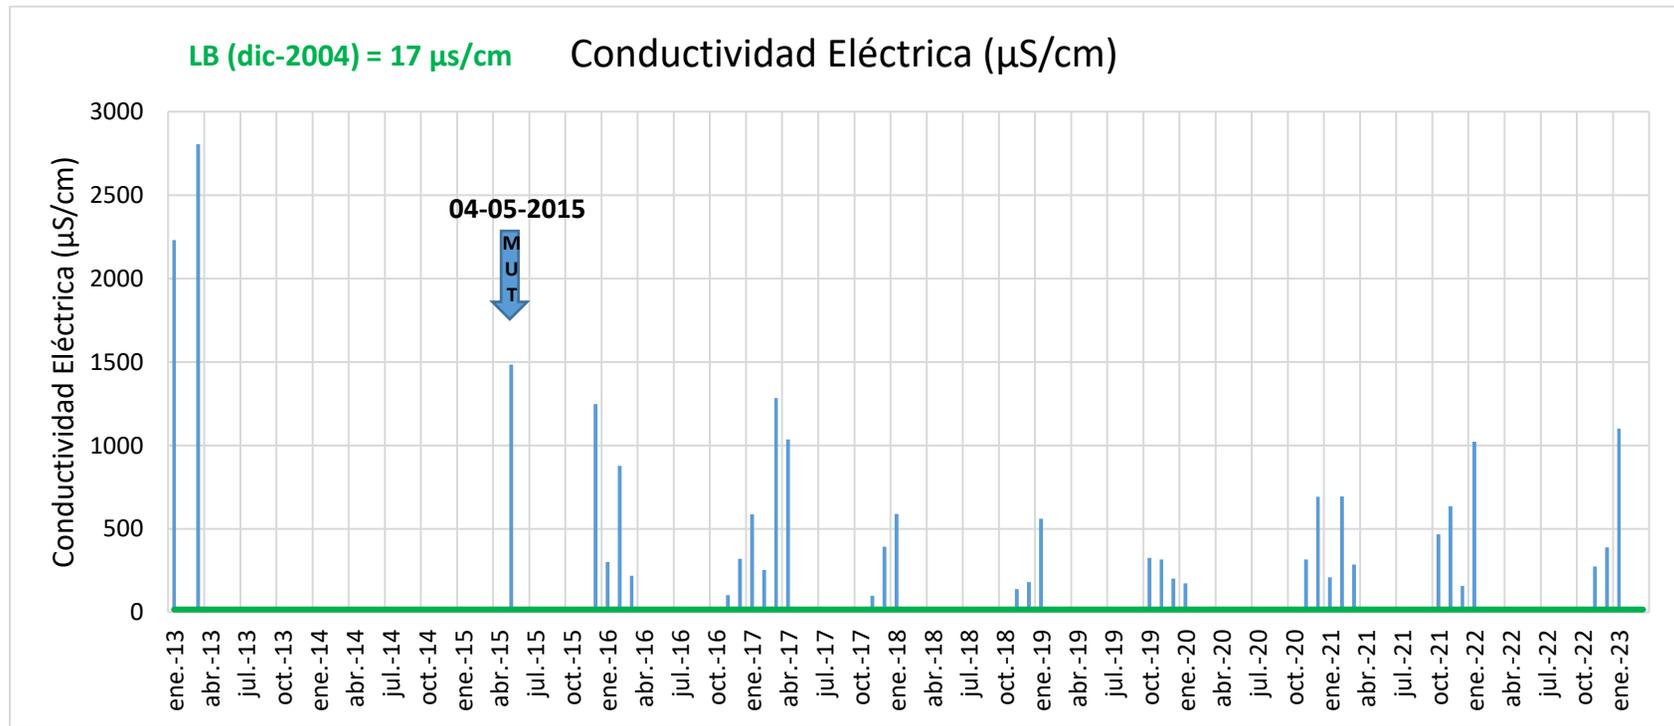
Figura 15.

**Descripción medio de prueba:** Registros del parámetro Conductividad Eléctrica. Se observa que la magnitud de dicho parámetro, sobrepasa el valor definido en la línea de base (“LB”) del proyecto “Depósito de Estériles Donoso” en todas las mediciones realizadas por el titular. Elaboración propia a partir de los reportes mensuales presentados por Anglo American Sur S.A. en cumplimiento de las medidas ordenadas por esta Superintendencia.

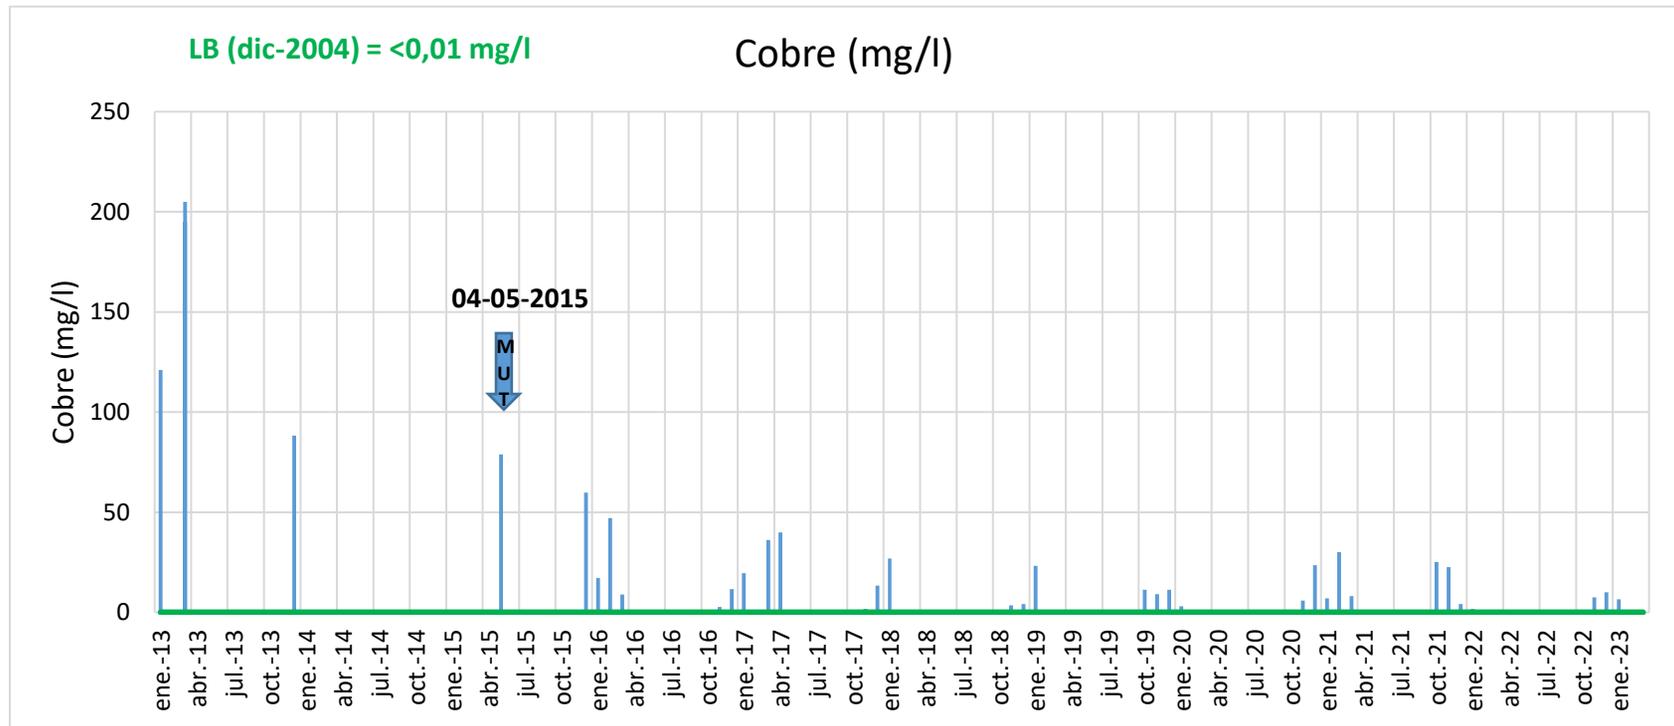
Figura 16.

**Descripción medio de prueba:** Registros del parámetro Cobre. Se observa que la concentración de dicho parámetro, sobrepasa el valor definido en la línea de base (“LB”) del proyecto “Depósito de Estériles Donoso” en todas las mediciones realizadas por el titular. Elaboración propia a partir de los reportes mensuales presentados por Anglo American Sur S.A. en cumplimiento de las medidas ordenadas por esta Superintendencia.

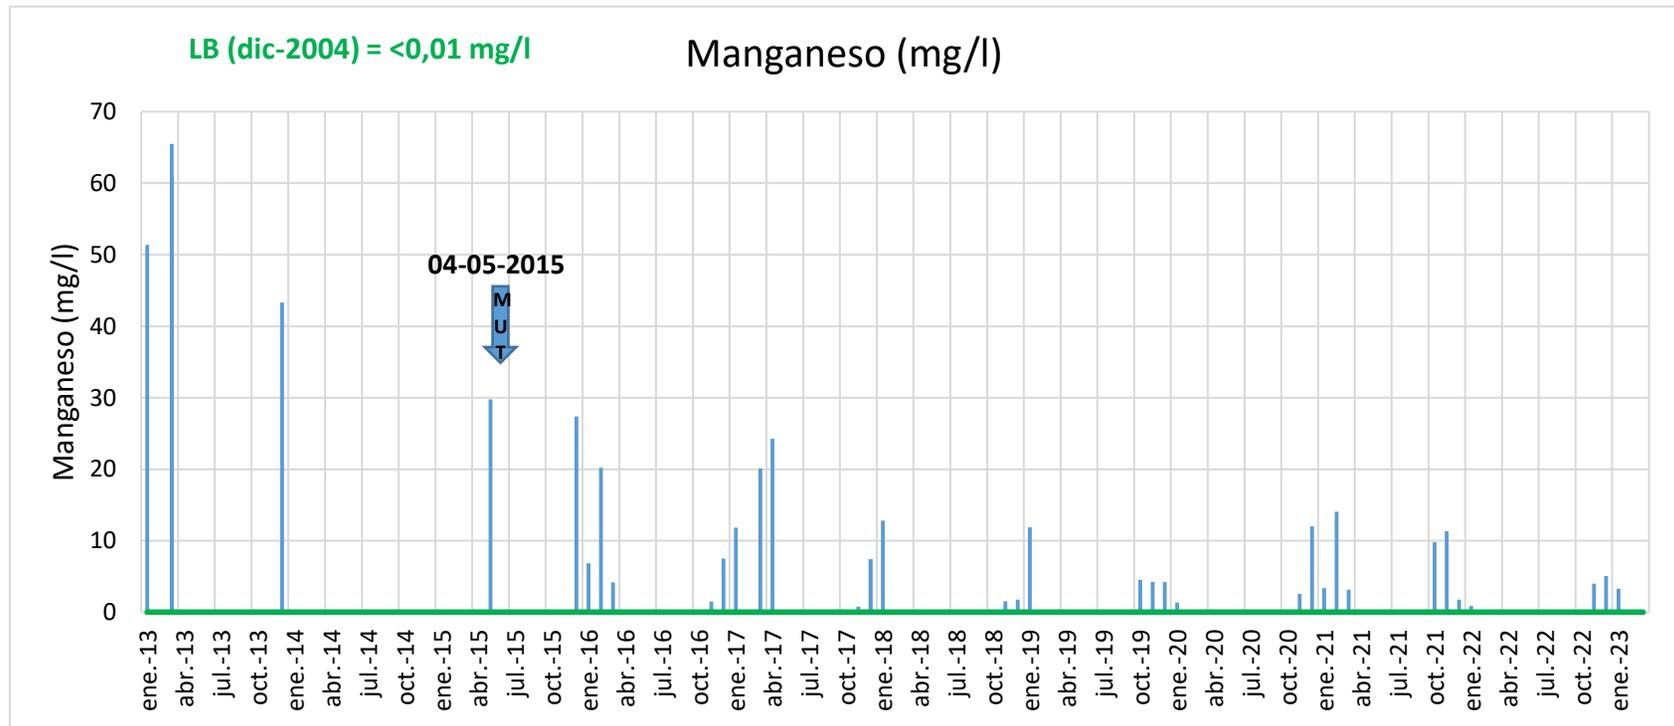
Figura 17.

**Descripción medio de prueba:** Registros del parámetro Manganeso. Se observa que la concentración de dicho parámetro, sobrepasa el valor definido en la línea de base (“LB”) del proyecto “Depósito de Estériles Donoso” en la mayoría de las mediciones realizadas por el titular. Elaboración propia a partir de los reportes mensuales presentados por Anglo American Sur S.A. en cumplimiento de las medidas ordenadas por esta Superintendencia.

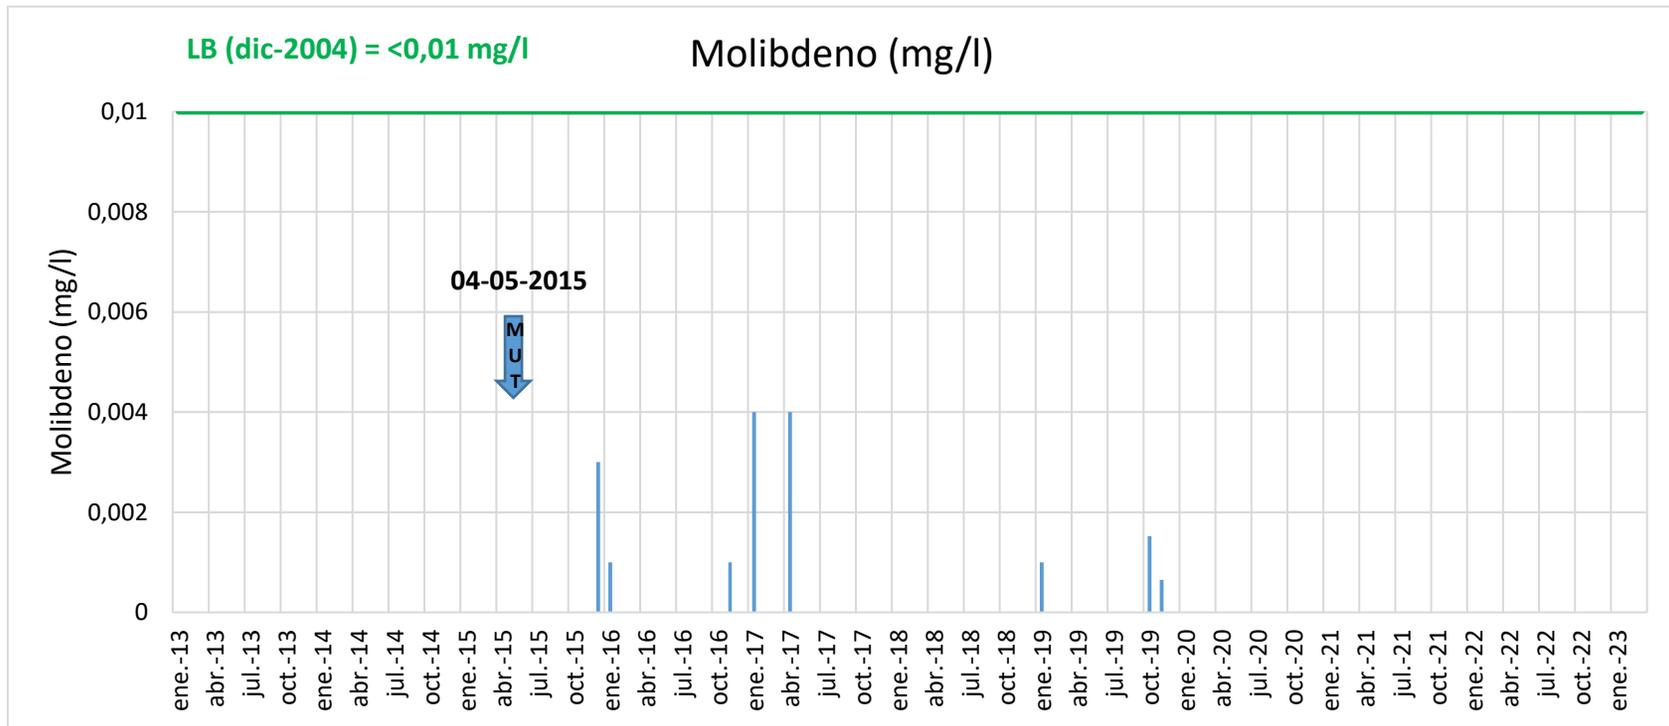
Figura 18.

**Descripción medio de prueba:** Registros históricos del parámetro Molibdeno. Se observa que la concentración de dicho parámetro, no ha sobrepasado el valor definido en la línea de base (“LB”) del proyecto “Depósito de Estériles Donoso” en ninguna de las mediciones realizadas por el titular. Elaboración propia a partir de los reportes mensuales presentados por Anglo American Sur S.A. en cumplimiento de las medidas ordenadas por esta Superintendencia.

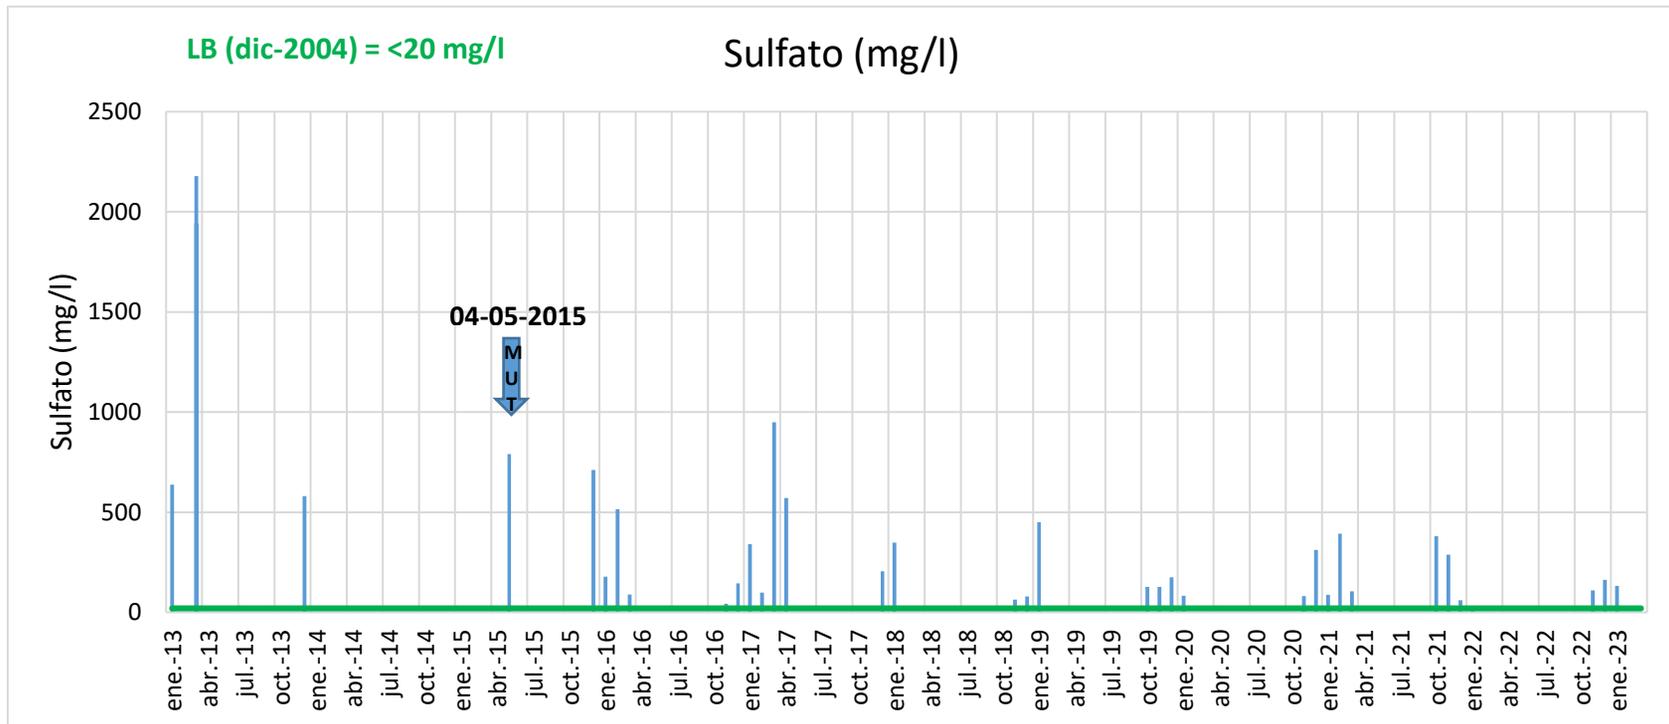
Figura 19.

**Descripción medio de prueba:** Registros del parámetro Sulfato. Se observa que la concentración de dicho parámetro, sobrepasa el valor definido en la línea de base (“LB”) del proyecto “Depósito de Estériles Donoso” en todas las mediciones realizadas por el titular. Elaboración propia a partir de los reportes mensuales presentados por Anglo American Sur S.A. en cumplimiento de las medidas ordenadas por esta Superintendencia.

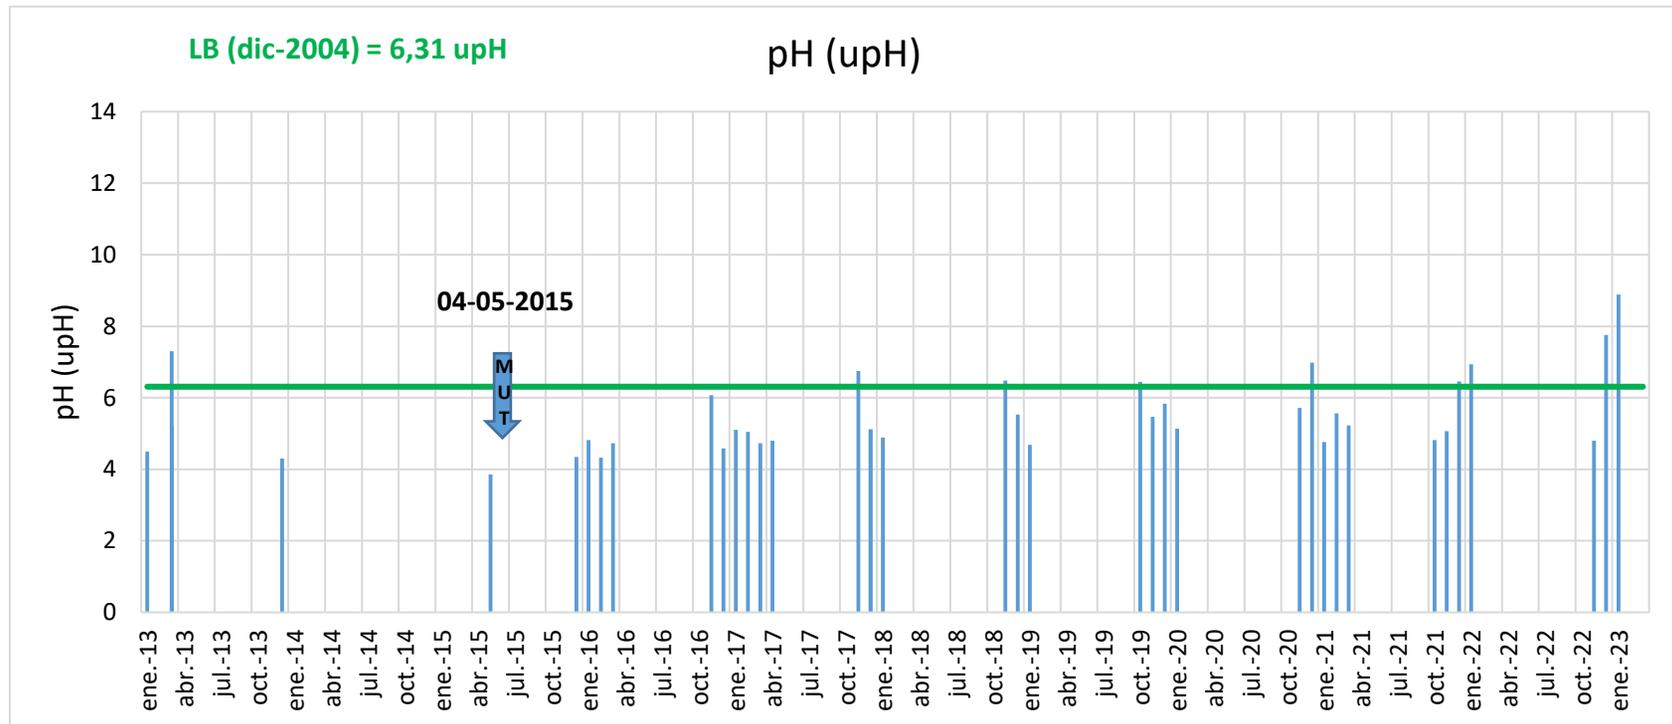
**Figura 20.**

**Descripción medio de prueba:** Registros del parámetro pH. Se observa que la magnitud de dicho parámetro, en general presenta valores inferiores (más ácidos) a los definidos en la línea de base del proyecto “Depósito de Estériles Donoso”. Elaboración propia a partir de los reportes mensuales presentados por Anglo American Sur S.A. en cumplimiento de las medidas ordenadas por esta Superintendencia.

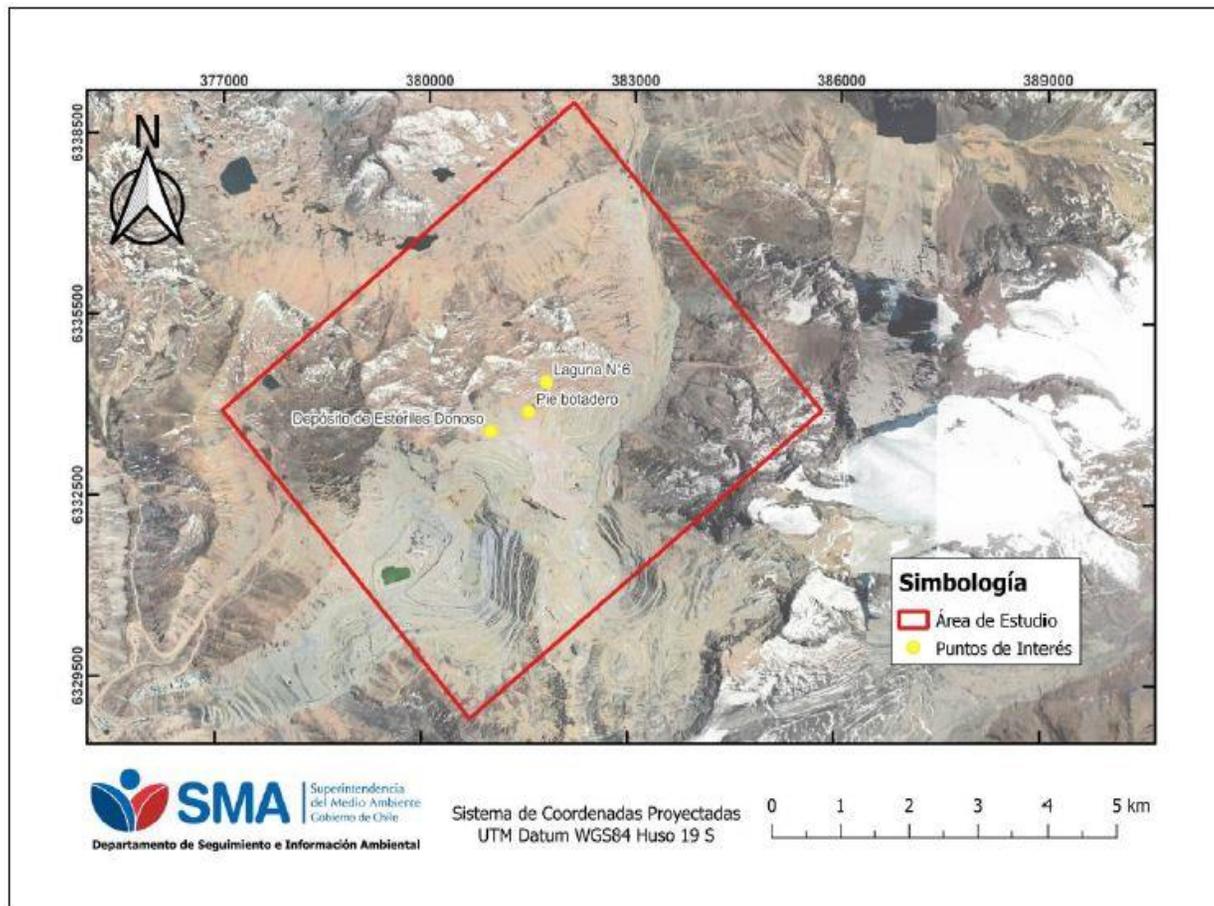
Figura 22.

**Descripción medio de prueba:** Área de estudio del sector donde se emplaza el depósito de estériles Donoso y puntos de interés analizados. Imagen extractada del informe “Análisis de imágenes interferométricas Depósito de Estériles Donoso”, elaborado por el equipo de Geoinformación de esta Superintendencia.
