## INFORME TÉCNICO DE FISCALIZACIÓN AMBIENTAL

LOS BRONCES – ANGLO AMERICAN SUR S.A.

DFZ-2023-1858-INTER-MP

Mayo 2023

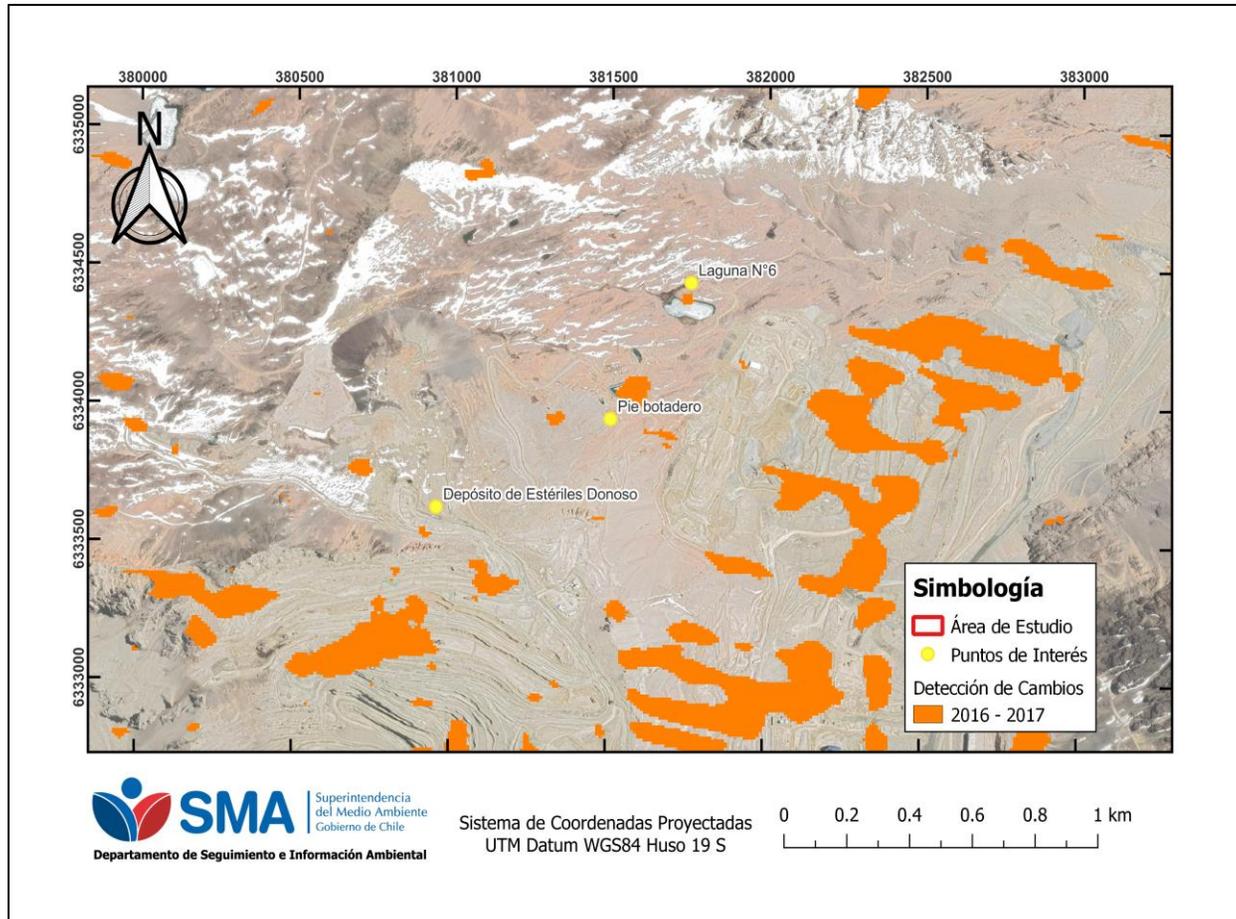
**Figura 23.**

**Descripción medio de prueba:** Detección de cambios en el sector del depósito de estériles Donoso (área de estudio) para el periodo 2016-2017. Se presentan los cambios detectados con el color naranja. Se destacan 3 puntos de interés: “Depósito de Estériles Donoso”, “Pie botadero” (Piscina/Laguna N°4) y “Laguna N°6”. Se observan cambios detectados en el punto “Pie botadero” (Piscina/Laguna N°4) y en menor medida en el punto “Laguna N°6”. Imagen extractada del informe “Análisis de imágenes interferométricas Depósito de Estériles Donoso”, elaborado por el equipo de Geoinformación de esta Superintendencia.

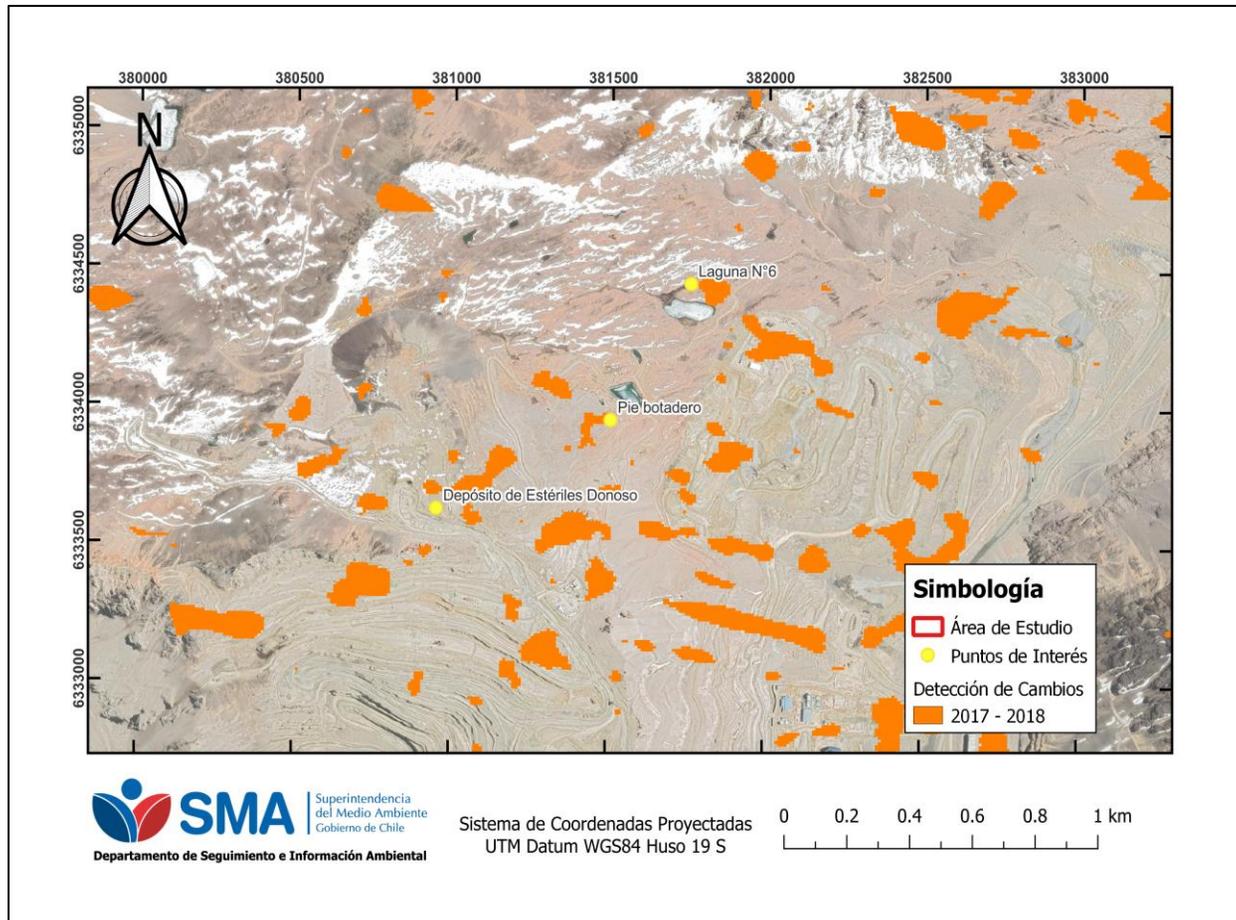
**Figura 24.**

**Descripción medio de prueba:** Detección de cambios en el sector del depósito de estériles Donoso (área de estudio) para el periodo 2017-2018. Se presentan los cambios detectados con el color naranja. Se destacan 3 puntos de interés: “Depósito de Estériles Donoso”, “Pie botadero (Piscina/Laguna N°4)” y “Laguna N°6”. Se observan cambios detectados en el punto “Laguna N°6”. Imagen extractada del informe “Análisis de imágenes interferométricas Depósito de Estériles Donoso”, elaborado por el equipo de Geoinformación de esta Superintendencia.

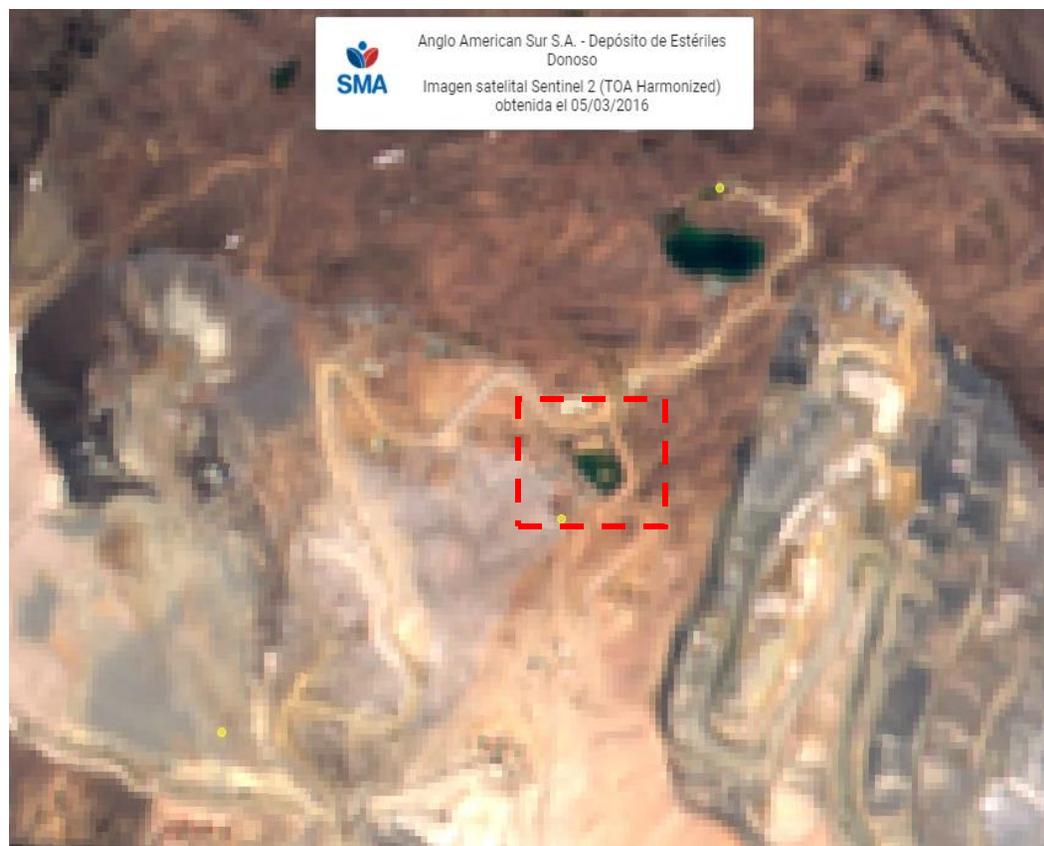
**Figura 25.**

**Descripción medio de prueba:** Imagen Satelital Sentinel 2 del año 2016. Revisión del punto de interés “Pie botadero” (Piscina/Laguna N°4) y “Laguna N°6”. Imagen extractada del informe “Análisis de imágenes interferométricas Depósito de Estériles Donoso”, elaborado por el equipo de Geoinformación de esta Superintendencia.

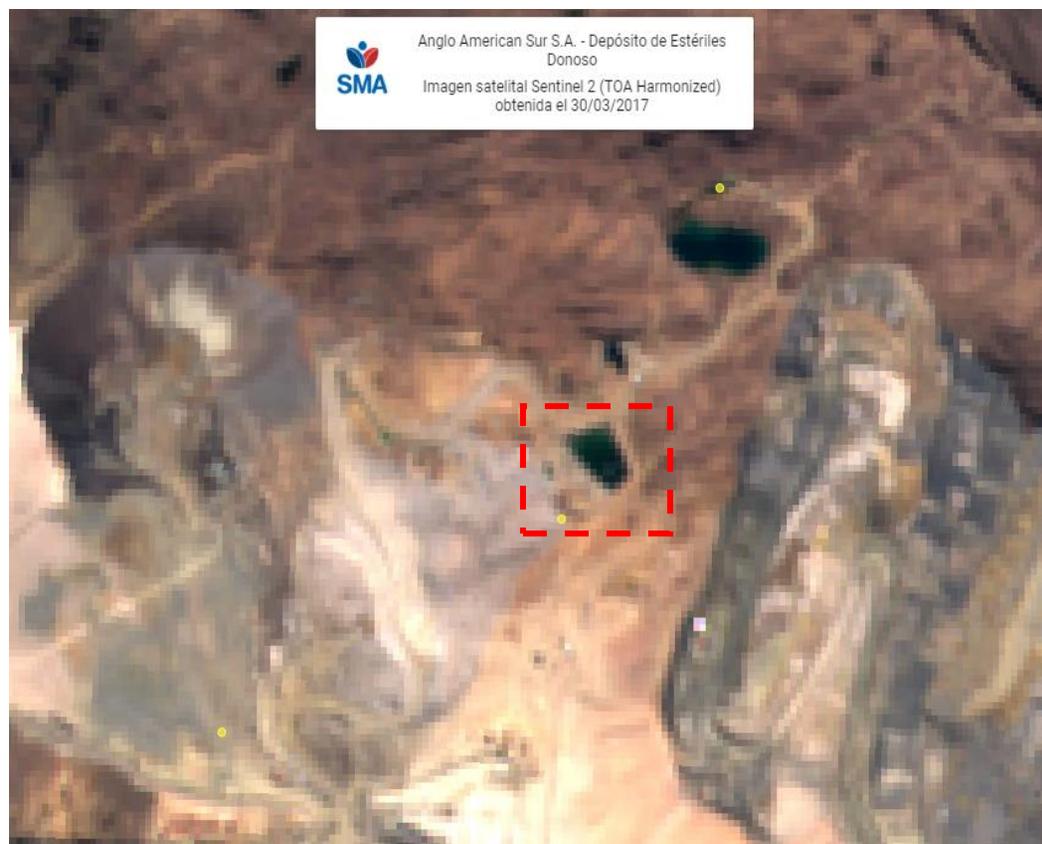
**Figura 26.**

**Descripción medio de prueba:** Imagen Satelital Sentinel 2 del año 2017. Revisión del punto de interés “Pie botadero” (Piscina/Laguna N°4) y “Laguna N°6”. Se observan cambios en el espejo de agua de la Piscina/Laguna N°4 con respecto a la Imagen Satelital Sentinel 2 del año 2016, por otro lado, dada la resolución de la Imagen Satelital Sentinel 2, no fue posible observar cambios referidos ni a la superficie de vegetación, ni a la superficie lagunar de la Laguna N°6. Imagen extractada del informe “Análisis de imágenes interferométricas Depósito de Estériles Donoso”, elaborado por el equipo de Geoinformación de esta Superintendencia.

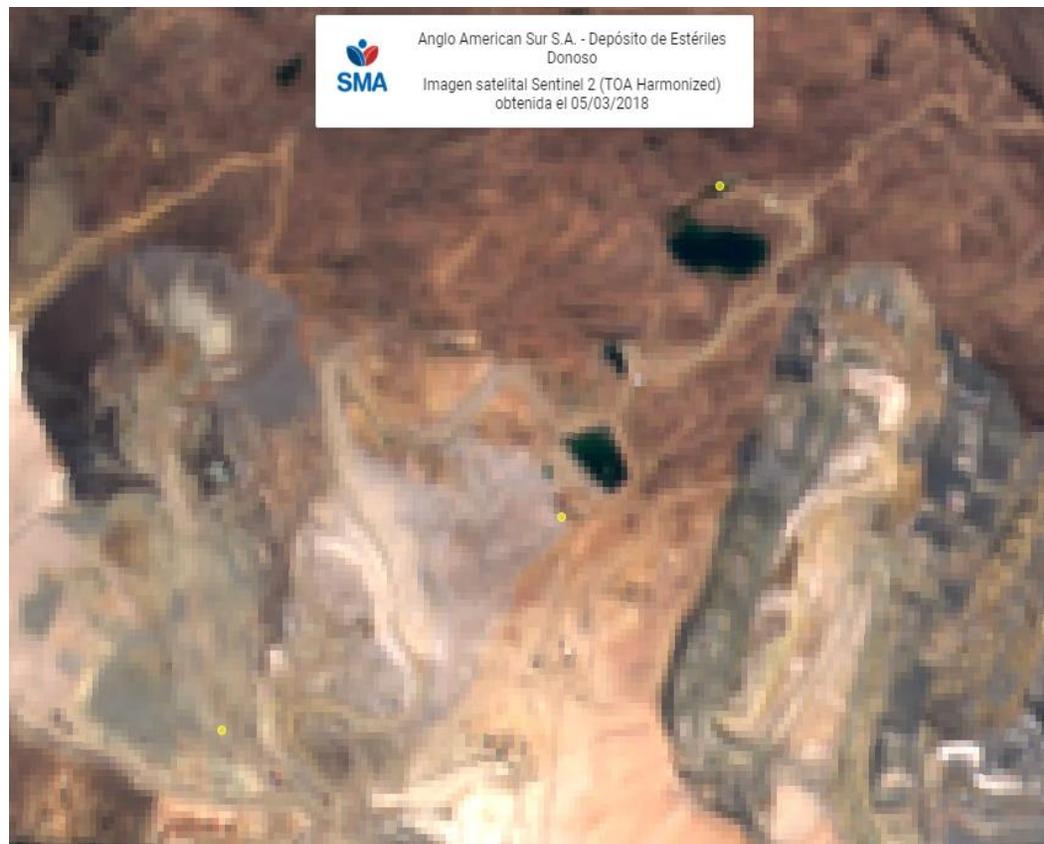
**Figura 27.**

**Descripción medio de prueba:** Imagen Satelital Sentinel 2 del año 2018. Revisión del punto de interés “Laguna N°6”. Dada la resolución de la Imagen Satelital Sentinel 2, no fue posible observar cambios referidos ni a la superficie de vegetación, ni a la superficie lagunar de la Laguna N°6. Imagen extractada del informe “Análisis de imágenes interferométricas Depósito de Estériles Donoso”, elaborado por el equipo de Geoinformación de esta Superintendencia.

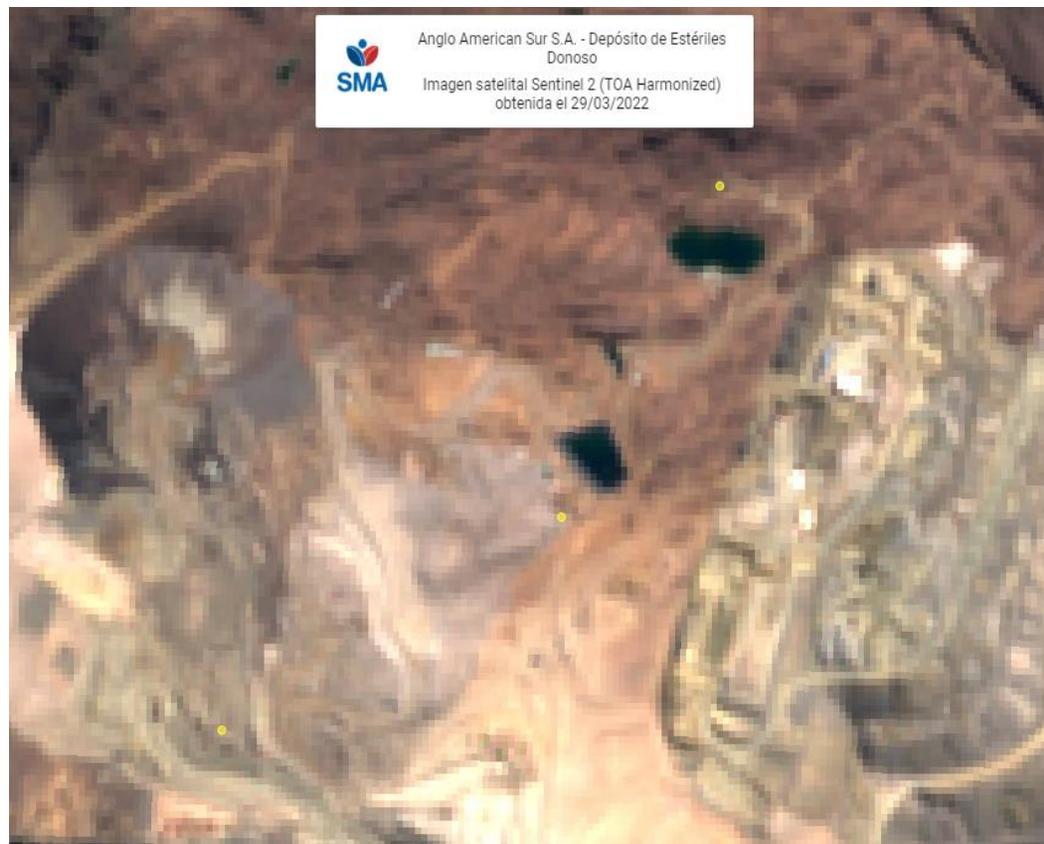
**Figura 28.**

**Descripción medio de prueba:** Imagen Satelital Sentinel 2 del año 2022. Revisión de los puntos de interés “Deposito de Estériles Donoso”, “Pie botadero” y “Laguna N°6”. Dada la resolución de la Imagen Satelital Sentinel 2, no fue posible observar cambios en ninguno de los tres puntos de interés. Imagen extractada del informe “Análisis de imágenes interferométricas Depósito de Estériles Donoso”, elaborado por el equipo de Geoinformación de esta Superintendencia.

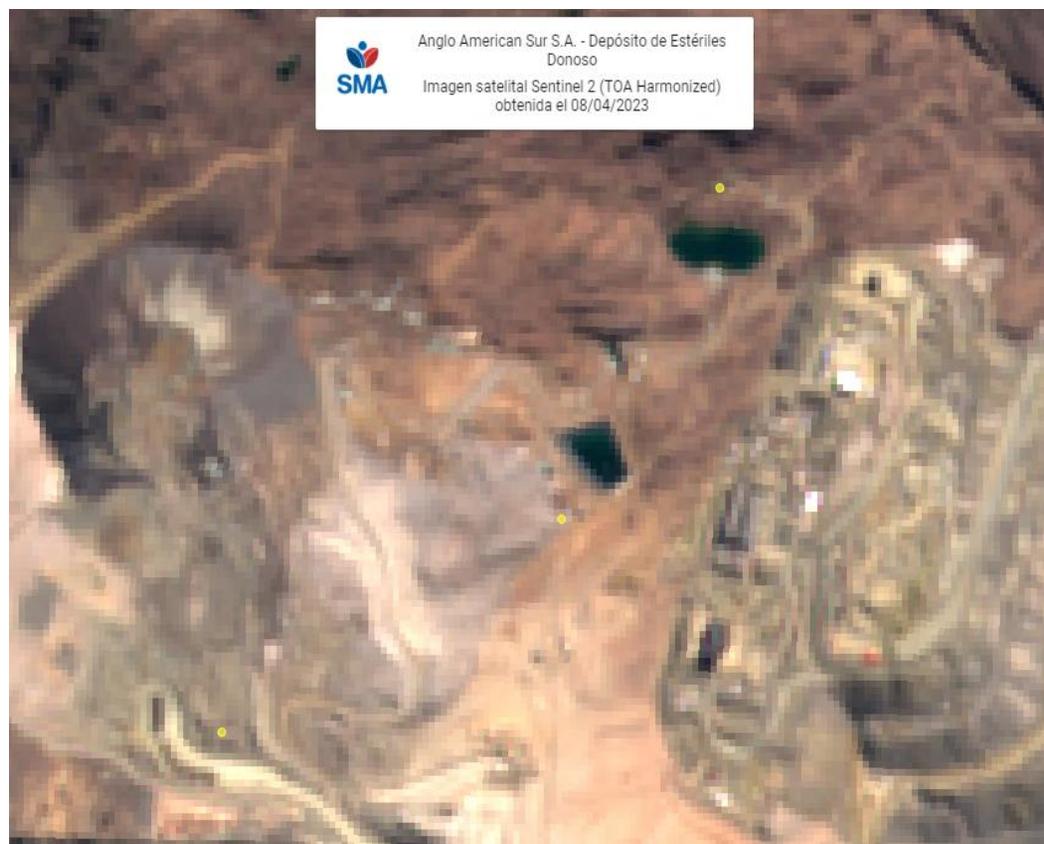
**Figura 29.**

**Descripción medio de prueba:** Imagen Satelital Sentinel 2 del año 2023. Revisión de los puntos de interés “Deposito de Estériles Donoso”, “Pie botadero” y “Laguna N°6”. Dada la resolución de la Imagen Satelital Sentinel 2, no fue posible observar cambios en ninguno de los tres puntos de interés. Imagen extractada del informe “Análisis de imágenes interferométricas Depósito de Estériles Donoso”, elaborado por el equipo de Geoinformación de esta Superintendencia.

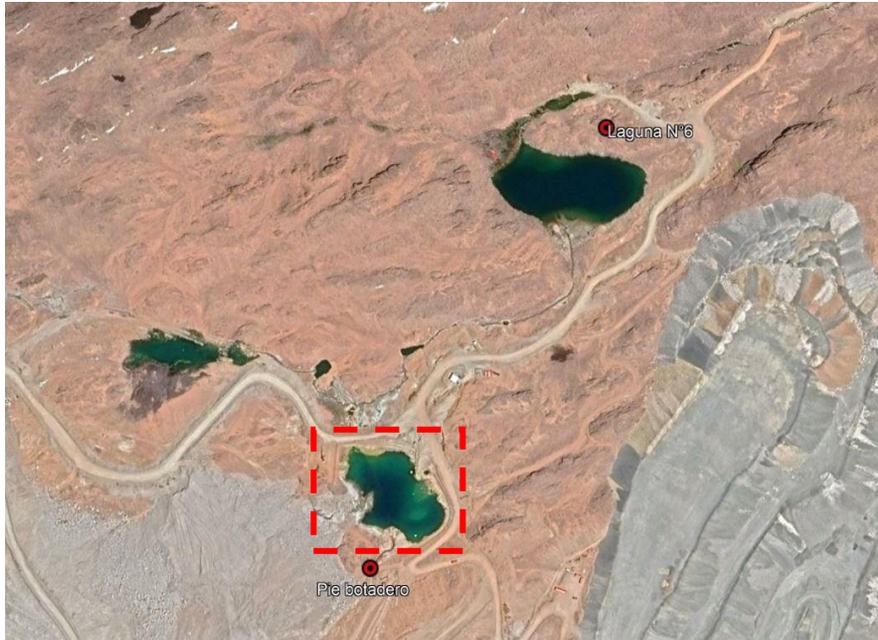
Figura 30

Fecha: 03 de enero de 2014

- c. En complemento al análisis realizado por el Equipo de Geoinformación, se revisaron las imágenes satelitales de mayor resolución disponibles en Google Earth para los meses de enero de 2014 (ver **Figura 30**), febrero de 2016 (ver **Figura 31**), diciembre de 2016 (ver **Figura 32**) y marzo de 2018 (ver **Figura 33**), del sector en donde se encuentra el depósito de estériles Donoso y los puntos de interés “Pie de botadero” (Piscina/Laguna N°4) y “Laguna N°6” (junto con su vega aladaña). De la revisión anterior, fue posible confirmar que posterior al año 2014, se intervino la denominada Piscina/Laguna N°4, observándose cambios en su superficie y forma, los cuales coinciden temporalmente con la implementación de la solución transitoria informada por el titular. Por otro lado, revisado el punto de interés “Laguna N°6” junto con su vega aladaña, y con los antecedentes integrados a la investigación, no se observaron cambios en su vegetación ni superficie que puedan estar vinculados a las actividades del proyecto..

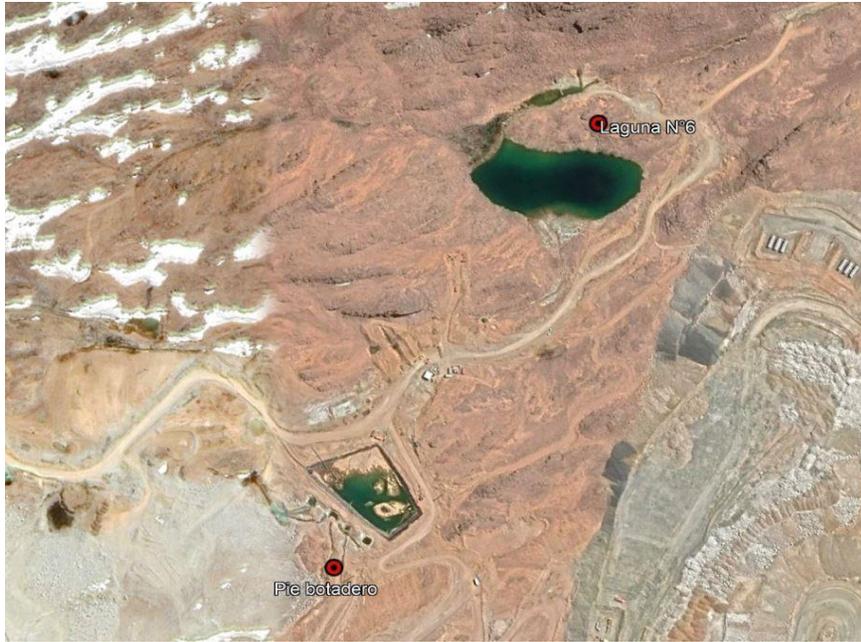
Figura 32

Vista general de los puntos de interés “Pie Botadero” (Piscina/Laguna N°4) y “Laguna N°6” junto con su vega aladaña. En este periodo no se observan nuevos cambios en la Piscina/Laguna N°4, ni en la vegetación ni superficie de la Laguna N°6 (Fuente: Elaboración propia a partir de Imagen Satelital – Google Earth, diciembre de 2016).

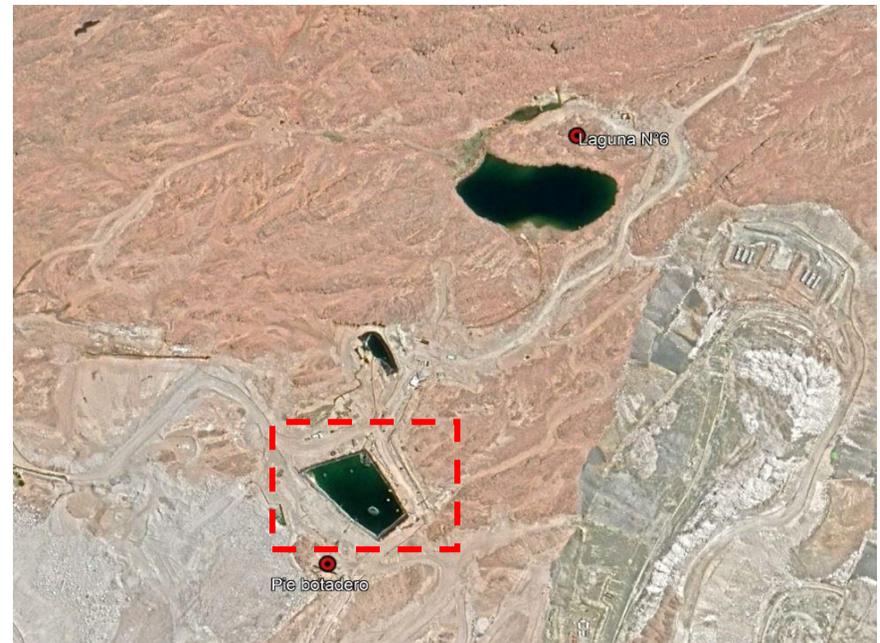
Figura 33

Fecha: 05 de marzo de 2018

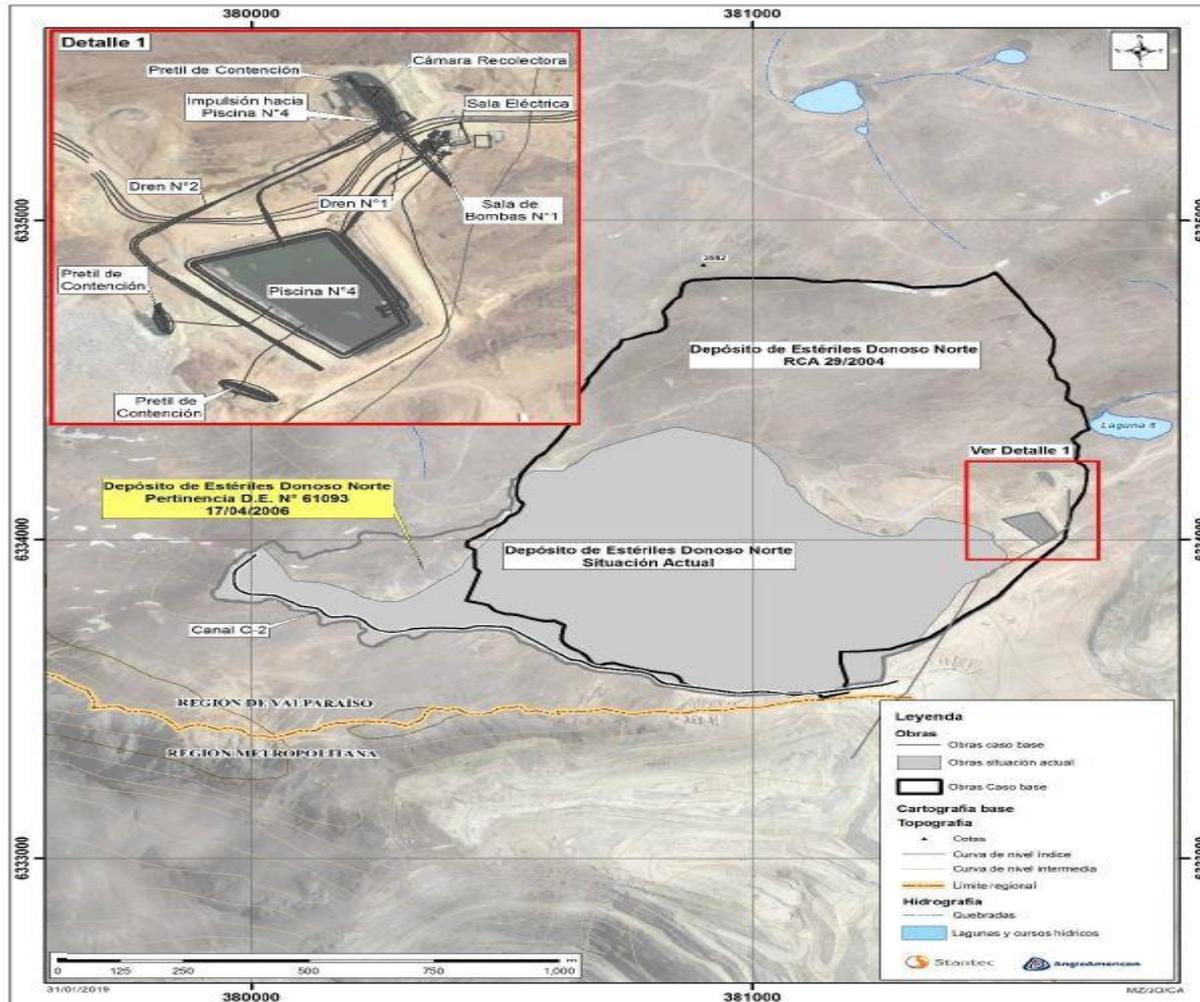
Figura 34.

**Descripción medio de prueba:** Detalle de las obras asociadas a la solución transitoria implementada por el titular en el sector del depósito de estériles Donoso, en forma posterior a las MUT ordenadas por medio de la Res. Ex. SMA N°363/2015. Imagen extractada de los antecedentes presentados por el titular al SEA en su segunda consulta de pertinencia de ingreso al SEIA, de fecha 15 de junio de 2020.

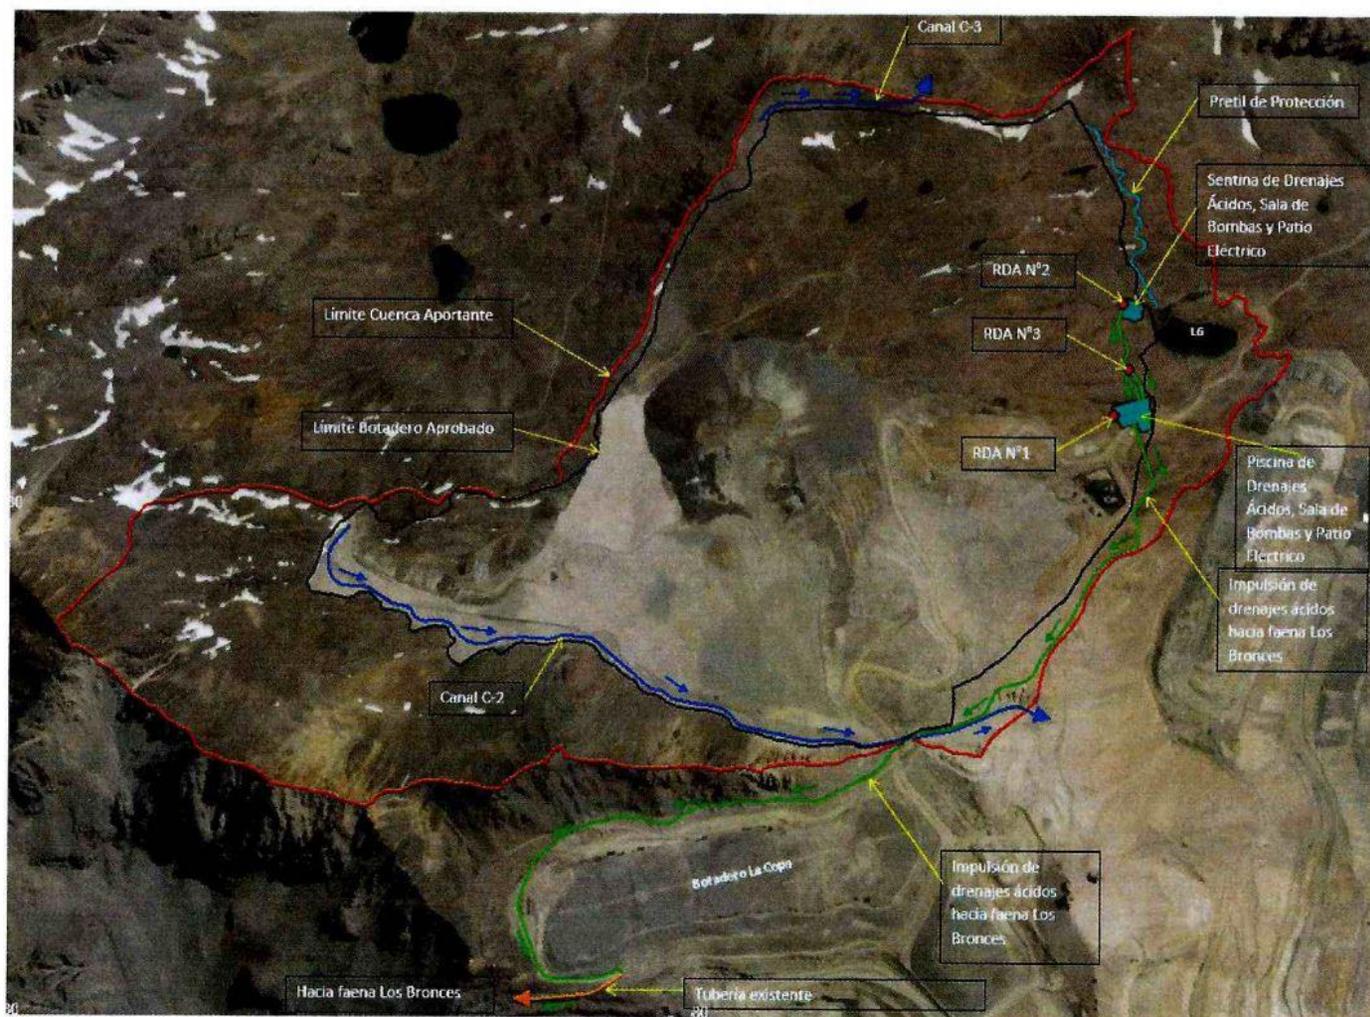
Figura 35.

**Descripción medio de prueba:** Obras presentadas por Anglo American Sur S.A. como parte del proyecto denominado "Solución Permanente de Recuperación de Drenajes Ácidos". Imagen extractada de los antecedentes ingresados por el titular al SEA en su primera consulta de pertinencia de ingreso al SEIA, de fecha 18 de noviembre de 2015.

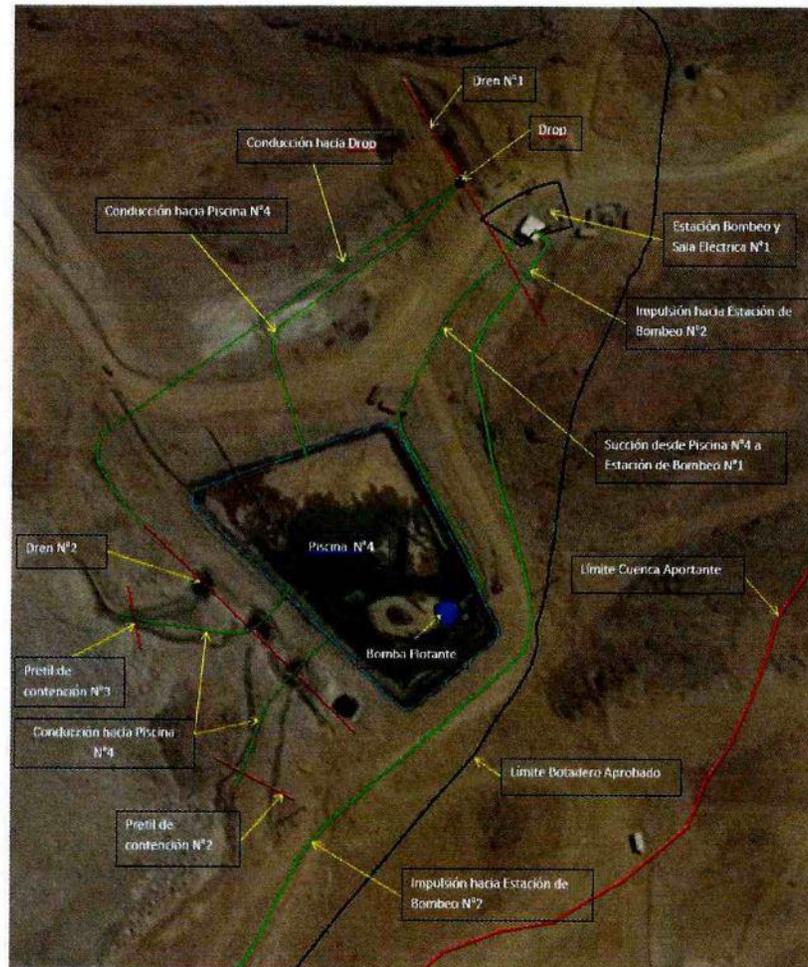
**Figura 36.**

**Descripción medio de prueba:** Detalle de las obras proyectadas por Anglo American Sur S.A. en la denominada "Piscina N°4". Imagen extractada de los antecedentes ingresados por el titular al SEA en su primera consulta de pertinencia de ingreso al SEIA, de fecha 18 de noviembre de 2015.

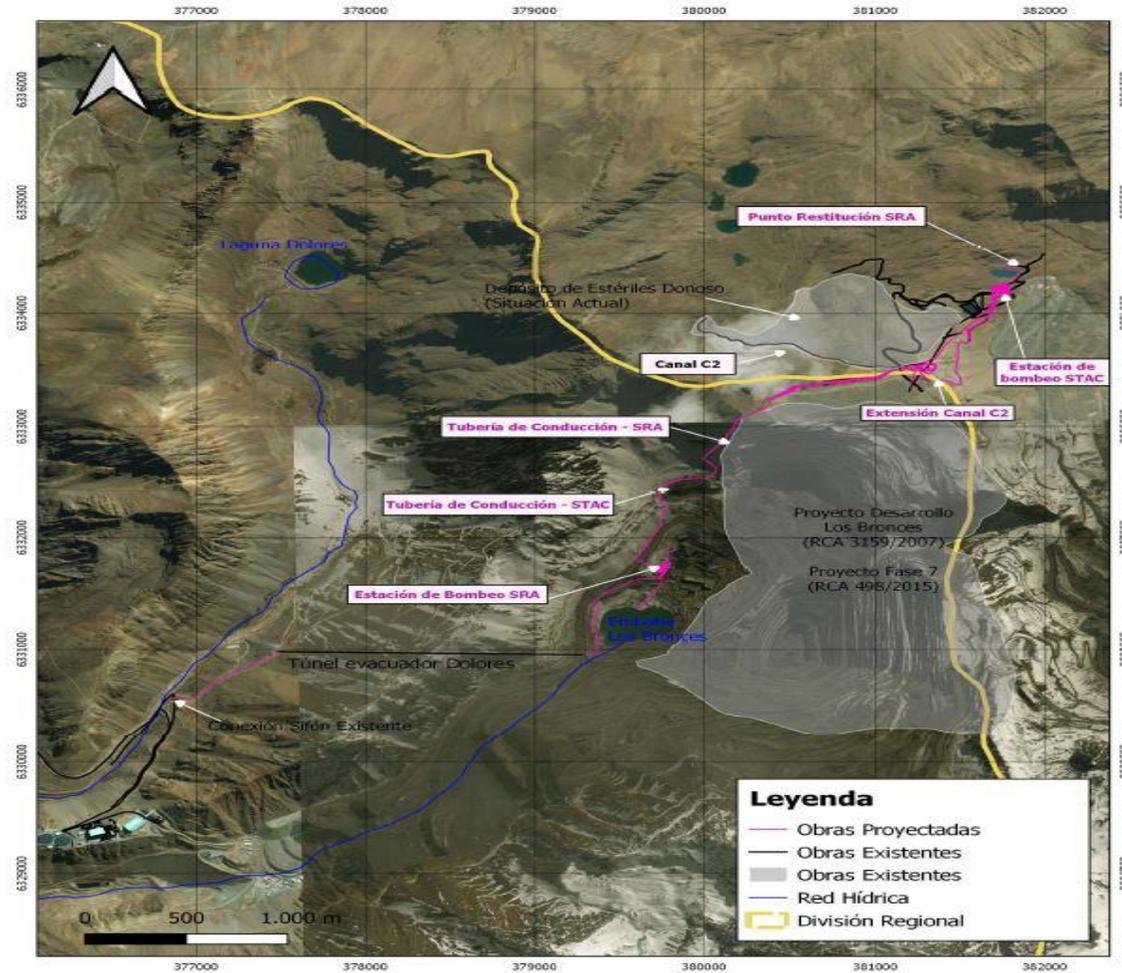
Figura 37.

**Descripción medio de prueba:** Obras presentadas por Anglo American Sur S.A. como parte del proyecto denominado "Solución Permanente de las Aguas Contactadas Depósito de Estériles Donoso Norte 50 MT". Imagen extractada de los antecedentes ingresados por el titular al SEA su en segunda consulta de pertinencia de ingreso al SEIA, de fecha 15 de junio de 2020.

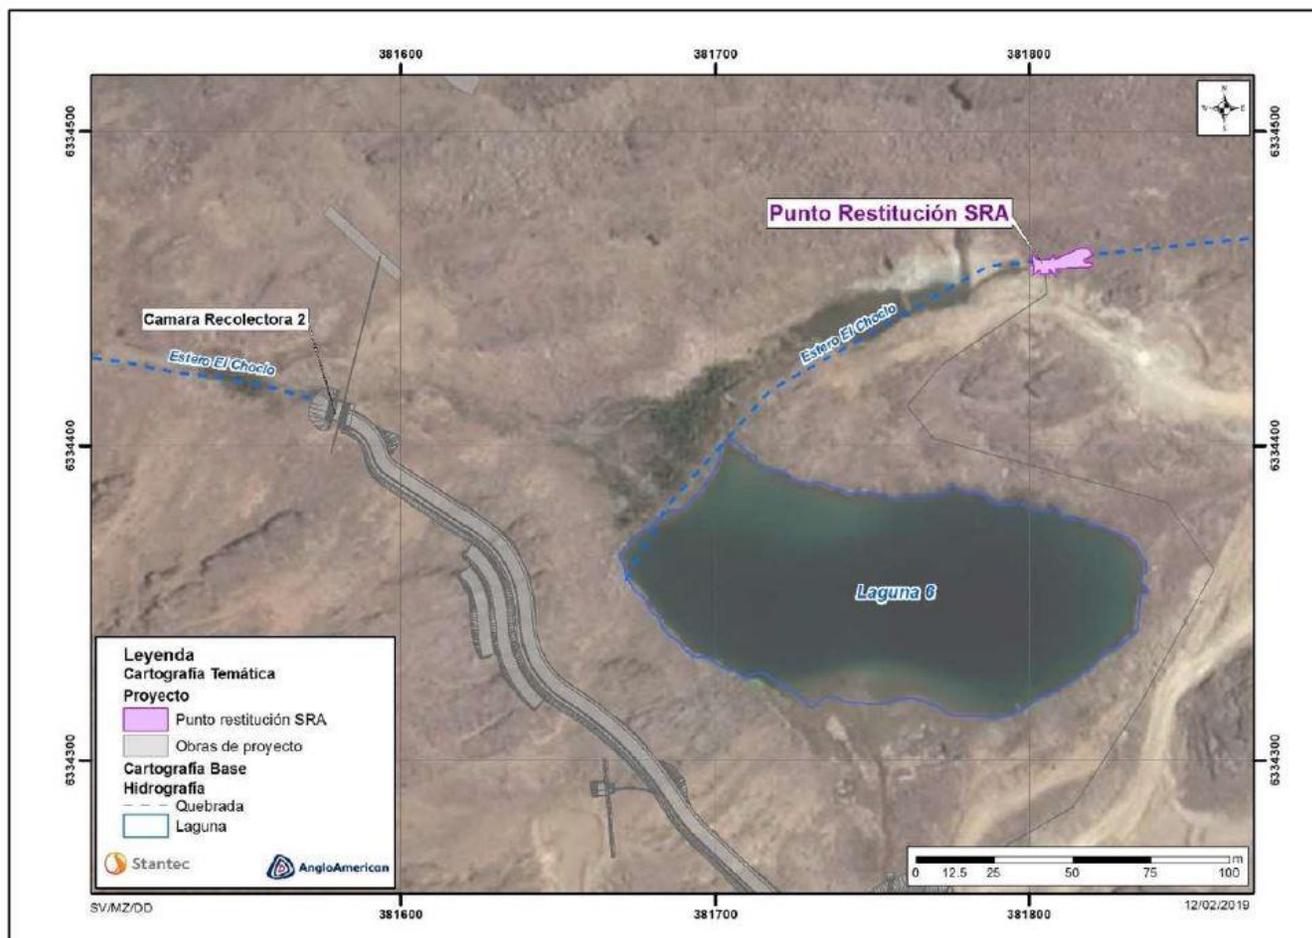
Figura 38.

**Descripción medio de prueba:** Punto de restitución en el cauce del estero El Choco, asociado al Sistema de Restitución de Aguas (SRA) presentado por Anglo American Sur S.A. en el proyecto denominado "Solución Permanente de las Aguas Contactadas Depósito de Estériles Donoso Norte 50 MT". Imagen extractada de los antecedentes ingresados por el titular al SEA en su segunda consulta de pertinencia de ingreso al SEIA, de fecha 15 de junio de 2020.

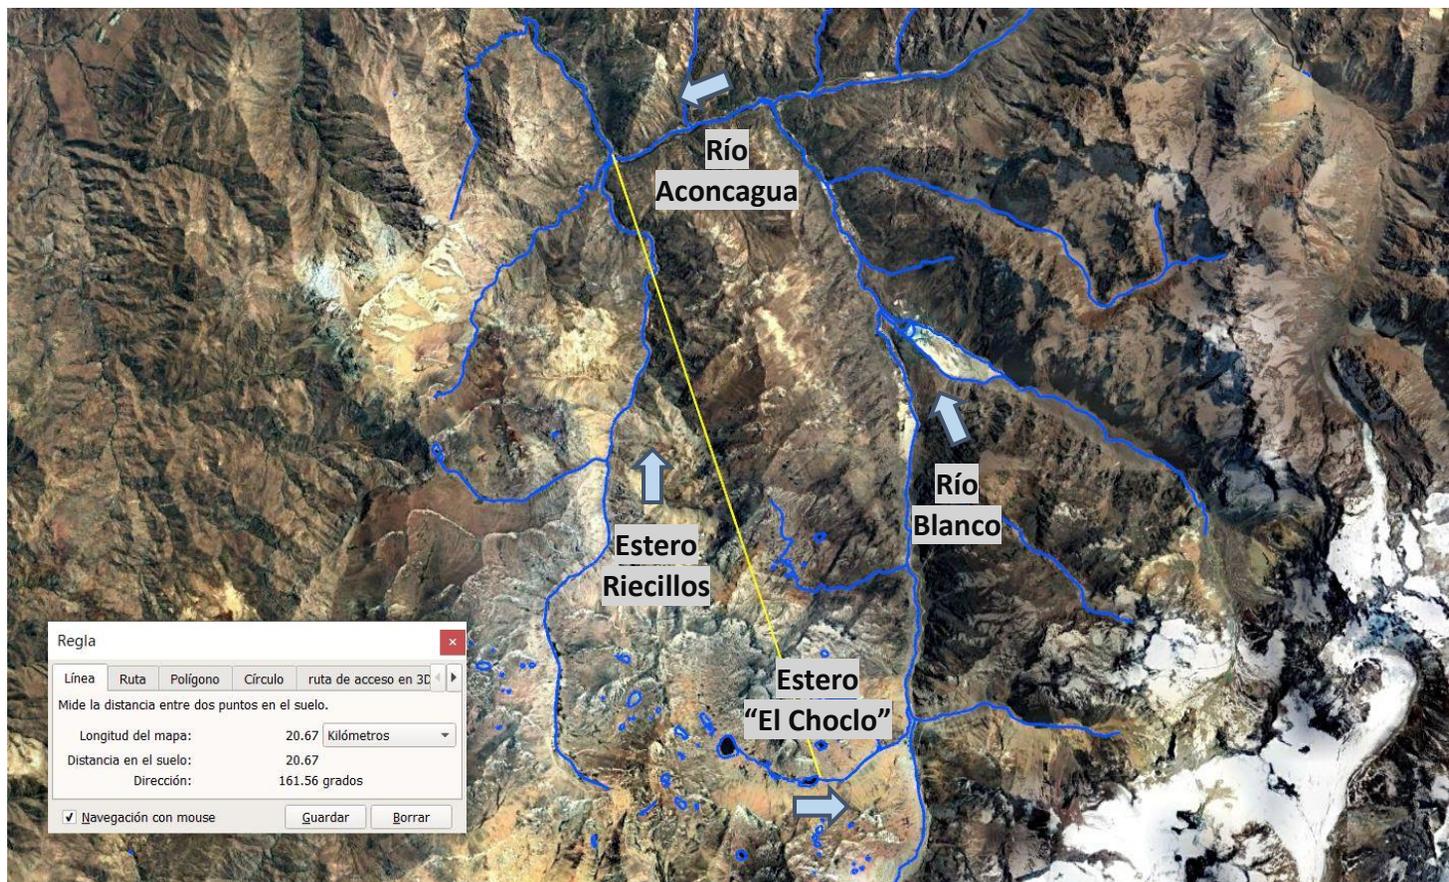
Figura 39.

**Descripción medio de prueba:** Red hidrográfica del sector en donde se emplaza el depósito de estériles Donoso. Se destacan los cauces naturales del estero El Choclo, río Blanco, estero Riecillos y río Aconcagua. Se observa una distancia lineal (aproximada) de 20,67 kilómetros desde el punto en el que se captan los drenajes ácidos generados en el depósito de estériles Donoso y la confluencia del estero Riecillos con el río Aconcagua. Elaboración propia a partir de los antecedentes informados por el titular Anglo American Sur S.A. en su respuesta a la Res. Ex. SMA N°609/2023.

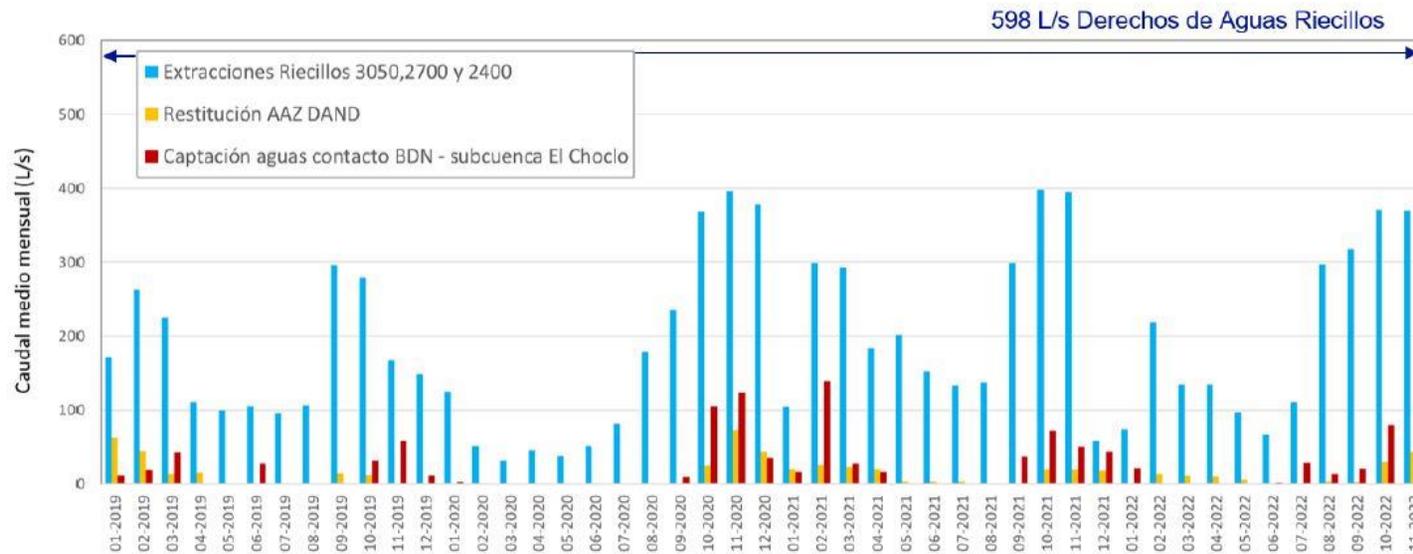
Figura 40.

**Descripción medio de prueba:** Caudales medios mensuales en el estero Riecillos informados por el titular Anglo American Sur S.A. en su respuesta a consulta por la medida de restitución implementada en virtud de la exigencia de la RCA N°29/2004 del proyecto “Depósito de Estériles Donoso”. Imagen extractada de la respuesta del titular Anglo American Sur S.A. a la Res. Ex. SMA N°609/2023.

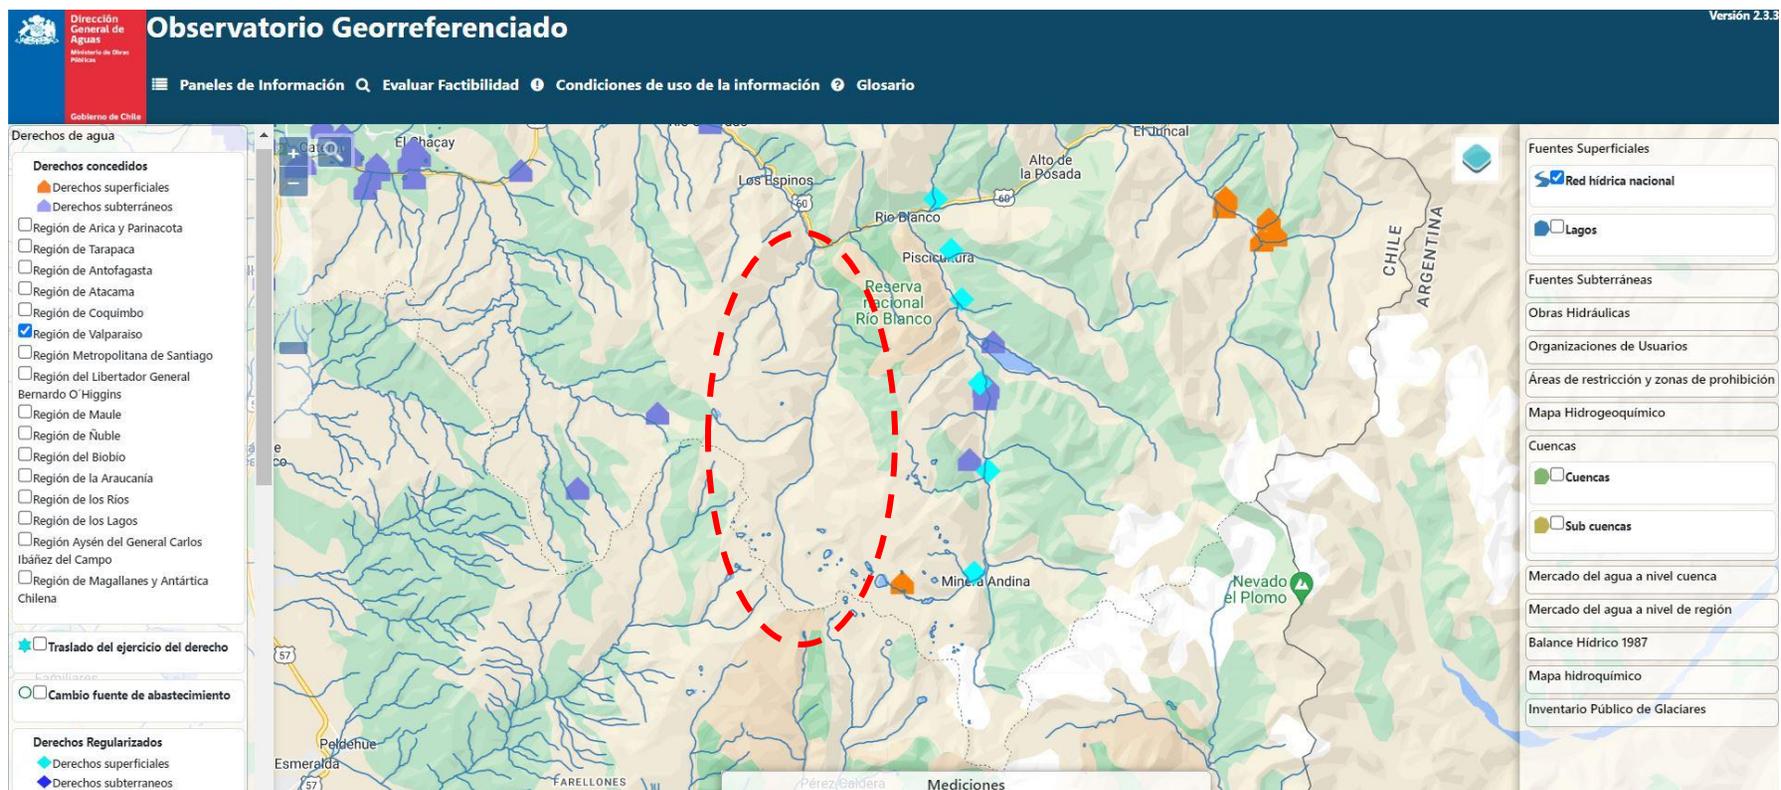
Figura 42.

**Descripción medio de prueba:** Derechos superficiales constituidos y/o regularizados en el cauce natural del estero Riecillos. Se observa que no se registran derechos de aprovechamiento de aguas. Elaboración propia a partir de la información existente en la plataforma de información pública del Observatorio Georeferenciado de la DGA.

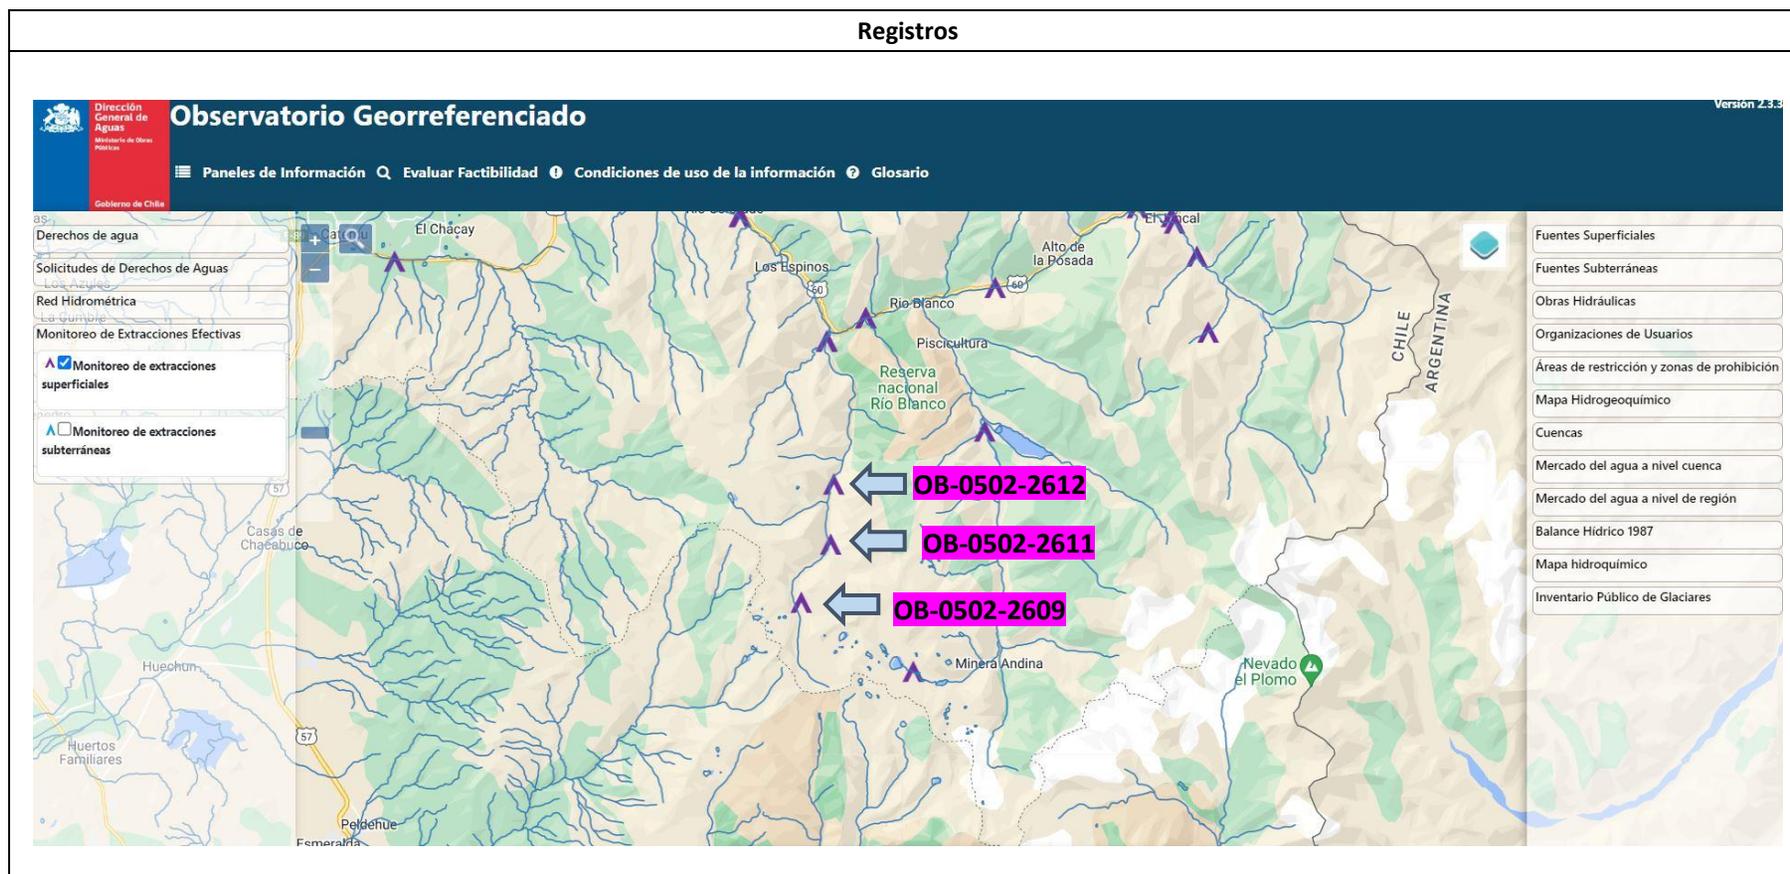
Figura 43.

**Descripción medio de prueba:** Obras de captación (3) de aguas superficiales registradas en el Sistema de Monitoreo de Extracciones Efectivas (OB-0502-2612, OB-0502-2611 y OB-0502-2609) por el titular Anglo American Sur S.A. Elaboración propia a partir de la información existente en la plataforma de información pública del Observatorio Georreferenciado de la DGA.
