INFORME TÉCNICO DE FISCALIZACIÓN AMBIENTAL

Requerimiento de Ingreso al SEIA

“ÁRIDOS TEPUAL - PUERTO MONTT”

DFZ-2023-532-X-SRCA

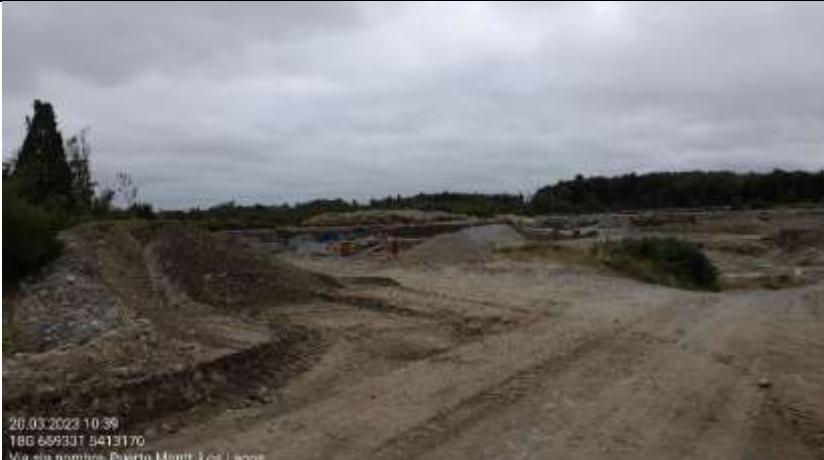
Registros			
Fotografía 1.	Fecha: 20-03-2023	Fotografía 2.	Fecha: 20-03-2023
Descripción del medio de prueba: Acceso a la cantera explotada por Áridos Tepual Limitada		Descripción del medio de prueba: Chancadora instalada pero no operativa a la fecha de inspección en la cantera.

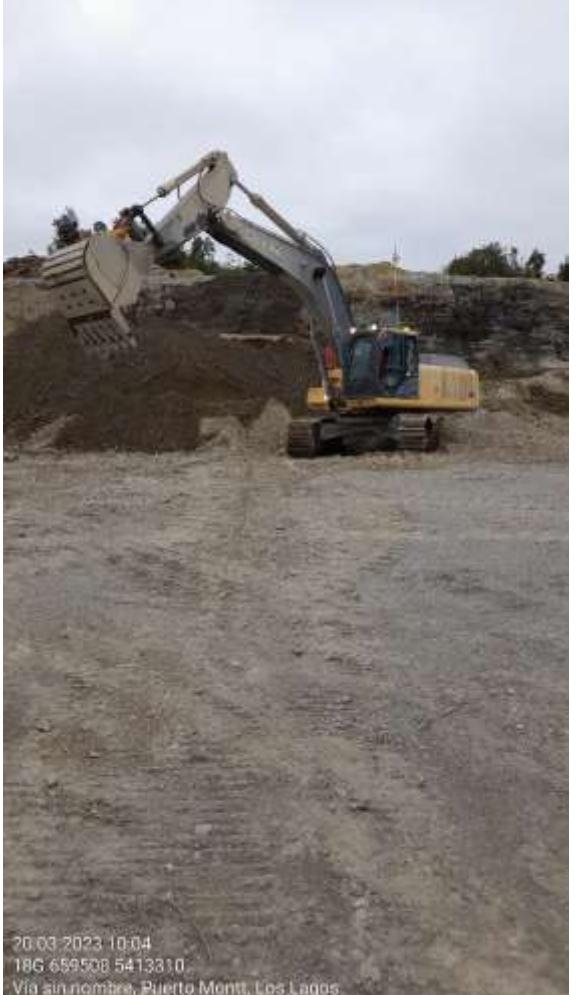
<p>20.03.2023 10:06 18G 659517 5413184 Vía sin nombre, Puerto Montt, Los Lagos</p>
Fotografía 3.	Fecha: 20-03-2023
Descripción del medio de prueba: Excavadora en faenas de extracción de áridos, específicamente material denominado integral.	Descripción del medio de prueba: Se observa sector denominado bajo agua de donde se extrae material para llevarlo a la planta de selección y procesamiento de la misma empresa ubicada a unos 200 metros de distancia.

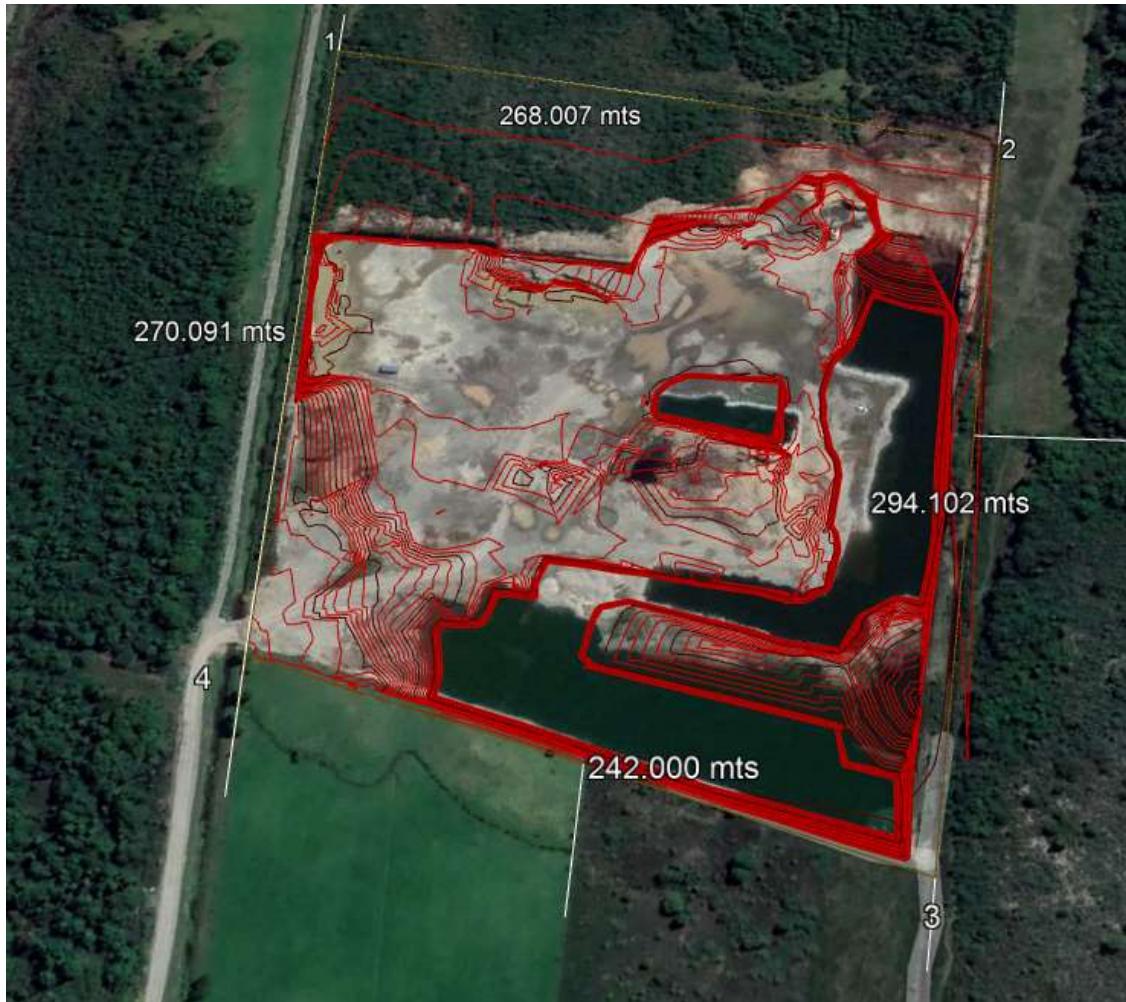
Imagen 1.

Descripción del medio de prueba: Plano de la cantera con las dimensiones de sus respectivos deslindes, además se observa que no toda la superficie es utilizada en la explotación de la cantera.

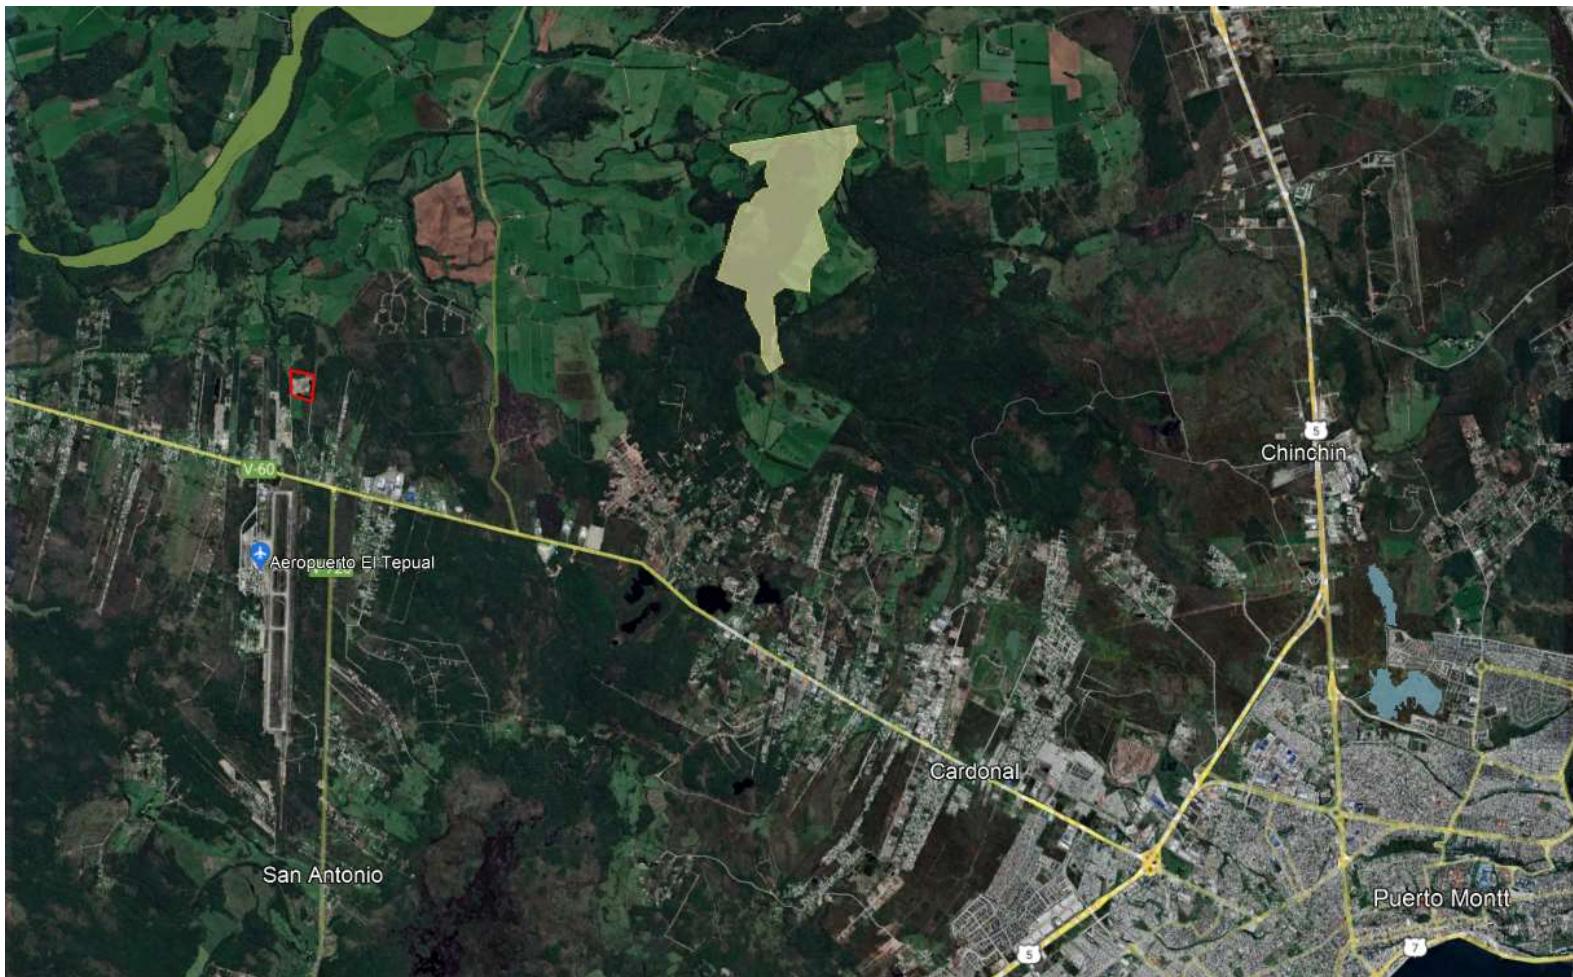
Imagen 2.

Se constató que la unidad fiscalizable “Áridos Tepual – Puerto Montt” se encuentra a aproximadamente a 2 km de distancia del Santuario de la Naturaleza Humedales del Río Maullín y a 4,6 km del Monumento Natural Lahuén Ñadi.

Descripción del medio de prueba: Ubicación de la unidad fiscalizable (polígono rojo) respecto de humedales urbanos (color azul) y áreas bajo protección oficial (color verde).
