## INFORME TÉCNICO DE FISCALIZACIÓN AMBIENTAL

PISCICULTURA ESTERO PEUCO

DFZ-2023-198-IX-RCA

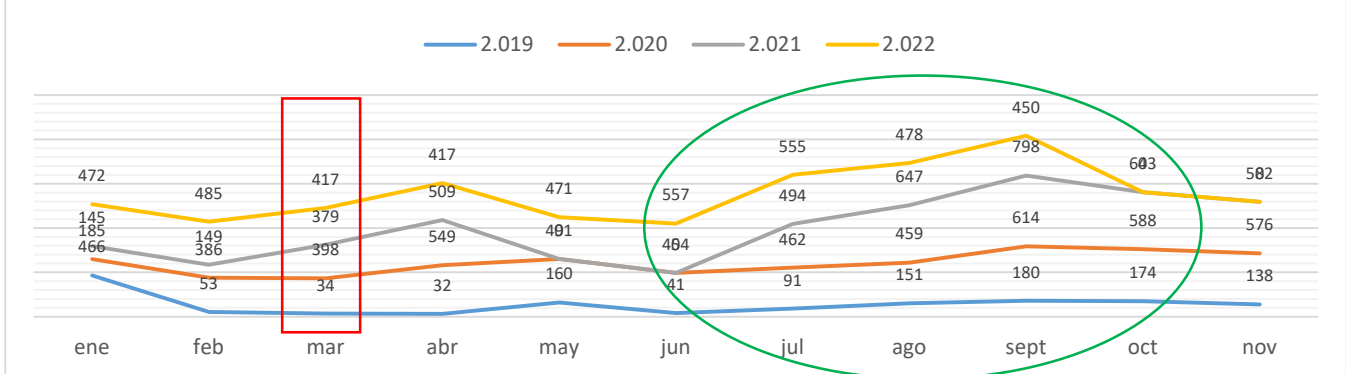
## Caudales promedio (l/s)

De estos datos asociados a producción, presentados en las tablas N° 3, 4 y 5 respectivamente, podemos inferir en primer lugar que el titular de la Piscicultura Estero Peuco ha realizado los monitoreos del cuerpo receptor durante los últimos 3 años en el mes de marzo y no en los periodos de mayor producción o biomasa, donde existe un mayor potencial de afectación en el estero Peuco y por consiguiente una condición más crítica que no es abordada en los procesos de seguimiento durante este último período. De igual forma, es importante considerar que la cuantificación del flujo de la vertiente en el punto antes de la descarga del efluente, arrojó un valor de 156 l/s, medición realizada por profesionales de la Dirección General de Aguas, por lo que considerando que esta vertiente presenta un flujo homogéneo durante el año y considerando los flujos promedios mensuales descargados, la relación de caudal de descarga respecto al cuerpo receptor alcanza un factor de 5 (teniendo en referencia el valor promedio mensual de descarga del mes de septiembre del 2021), lo cual permite establecer el aporte en cuanto a carga orgánica másica que es vertida en un punto y que genera las alteraciones y/o afectaciones como lo es la proliferación (constatada) de hongos blancos del tipo saprofitos (proliferan en ambientes ricos en materia orgánica) y la consiguiente generación de malos olores perceptibles en el cuerpo receptor y que son característicos de estos centros de cultivo.

A continuación, y a modo de representar con mejor claridad la tendencia de la información de las tablas N° 3, 4 y 5, se presentan los gráficos asociados a cada una, donde se señala el periodo de muestreo (marzo) y el periodo de máxima producción (período julio- octubre):

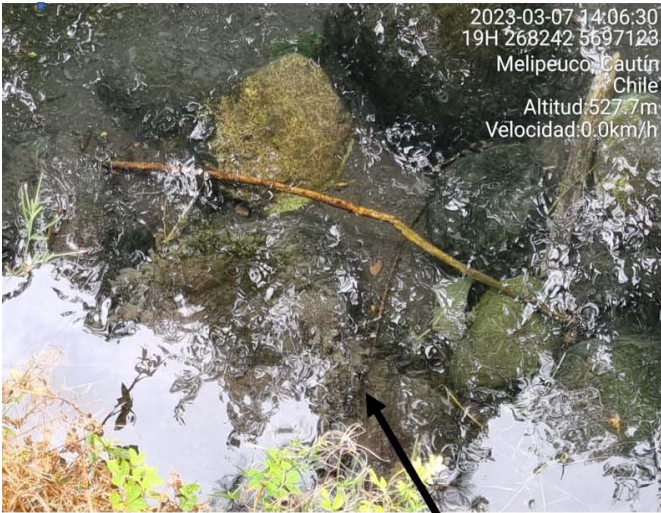
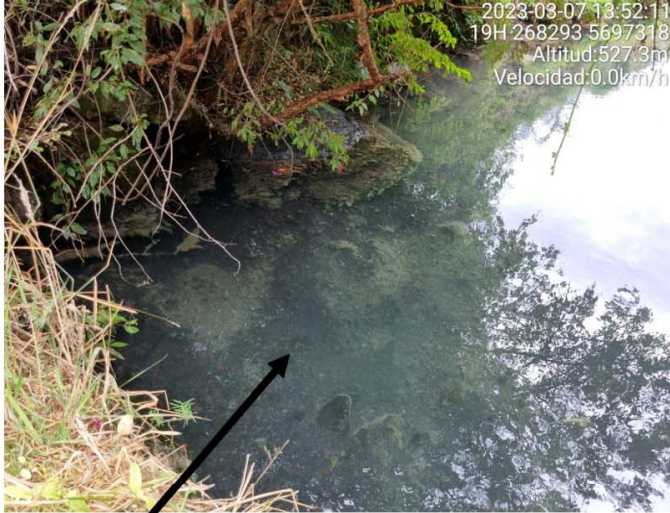
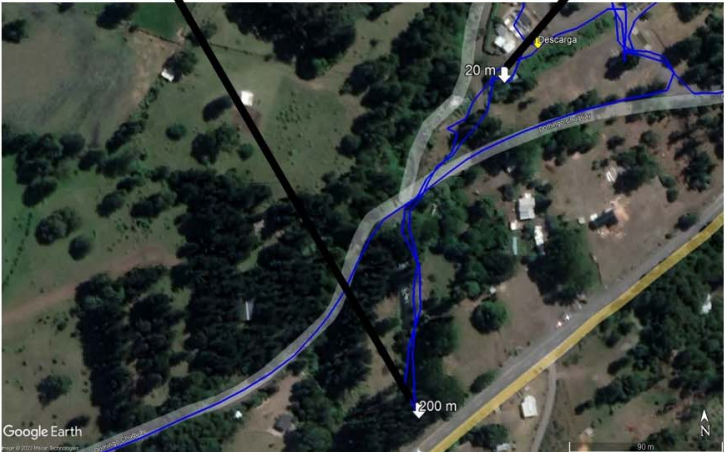
5. En inspección visual del lecho del estero se puede apreciar que inmediatamente en el punto de restitución existe la presencia de un hongo blanquecino que se forma y se adhiere al lecho del estero y también en la orilla.

6. Se procede a recorrer a pie aguas abajo de la descarga del efluente tratado, hasta llegar a un primer puente que se ubica aprox. a 20 m aguas abajo. En este punto se constata también la presencia de hongo blanco en el lecho del estero Peuco (ver fotografía 2).

7. Se continua el recorrido a pie por la orilla del Estero peuco, hasta llegar al cruce con el puente de la carretera S-61, aproximadamente en las coordenadas de referencia (UTM WGS84, H19) E: 268.244 y N: 5.697.124 m. En este punto también se puede observar presencia de hongo blanquecino en el lecho del rio, pero en menor cantidad.

<p>Google Earth</p>	
<b>Fotografía 2.</b>	<b>Fecha:</b> 07-03-2023
<b>Descripción del medio de prueba:</b> En la fotografía se observa la evidencia constatada del hongo blanquecino y musgo principalmente adherido al lecho del Estero Peuco, producto de la descarga de la Piscicultura Peuco. En la imagen superior derecha se observa gran cantidad de solidos adherido al lecho, rocas del fondo y orilla del estero (a una distancia de 20 metros de la descarga), y en la imagen superior izquierda se observa también una capa de hongo blanquecino y musgo presente en menor cantidad (a una distancia de 200 metros de la descarga aprox.).

Es importante igualmente dejar indicado de forma de establecer la relación causa – efecto, que este hongo blanquecino propio de estos sistemas se encuentra o se ha constatado en las unidades de tratamiento de riles de la Piscicultura en sus inspecciones y en la tubería que vierte al cuerpo receptor, todo lo cual permite concluir en forma irrefutable cual es el origen de este tipo de organismos que generan las alteraciones en los vertidos.

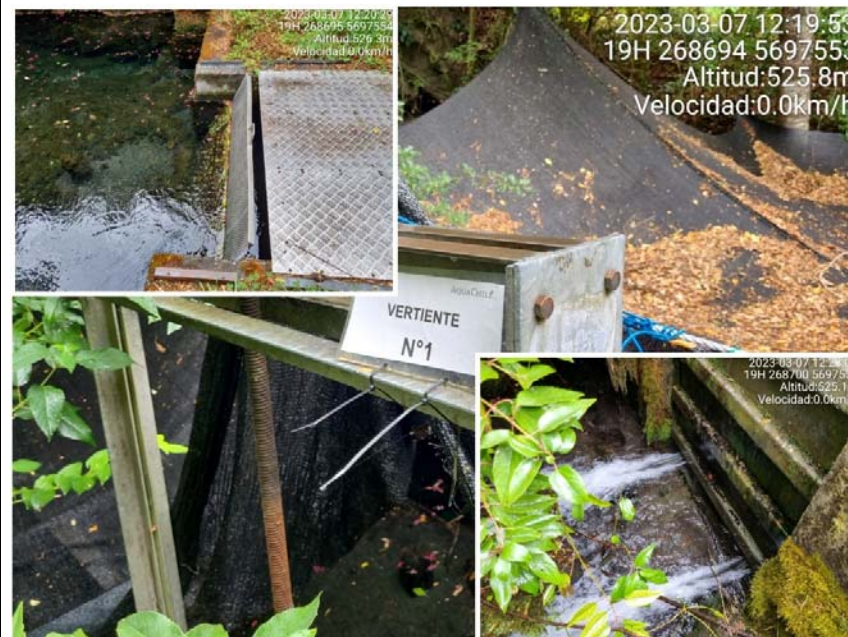
**Fotografía 3.**

Cota vertedero	Cota fondo	Caudal Ecológico	a: Distancia desde el fondo hasta la base del orificio	Diámetro del orificio	Cantidad de orificios
Bocatoma	msnm	msnm	L/s	cm	cm	
1	516,05	515,00	47	15	11	2
2	516,35	515,50	11	15	8	1
3	516,55	515,50	39	15	10	2
4	516,50	515,50	11	30	8	1
5	516,65	515,50	12	30	8	1
6	516,05	515,00	3	25	4	1

**Descripción del medio de prueba:** En la imagen se muestra un cuadro con las dimensiones existentes en cada bocATOMA de la Piscicultura Peuco, que incluye los caudales ecológicos de paso de cada una. Esta información fue entregada a la SMA durante la fiscalización.

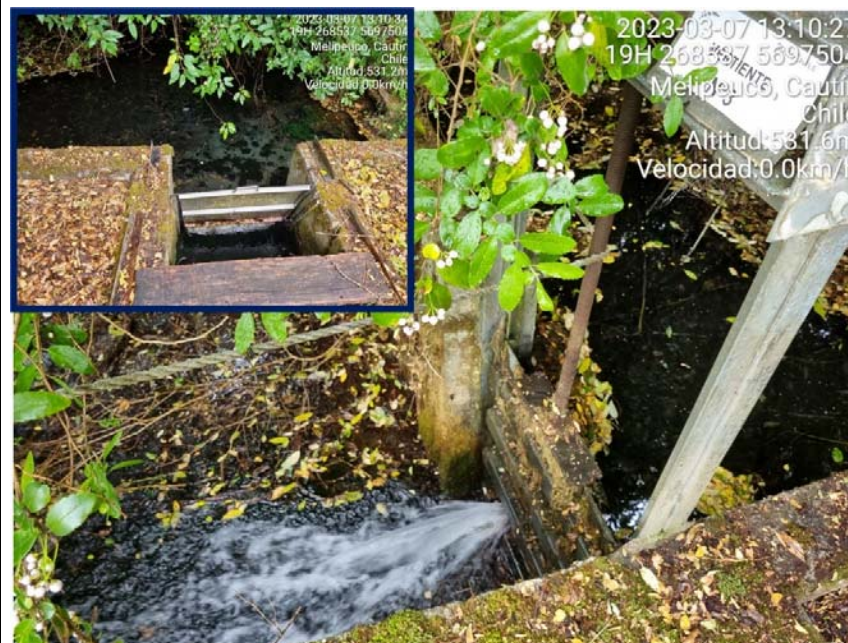
**Fotografía 5.**

**Descripción del medio de prueba:** En la fotografía se observa la Vertiente 2 de la Piscicultura Peuco. Acá es posible verificar el sistema de rejas finas, el paso de caudal ecológico. Cabe informar que la DGA confirma el cumplimiento de los caudales pasantes de las bocatomas (caudales ecológicos).

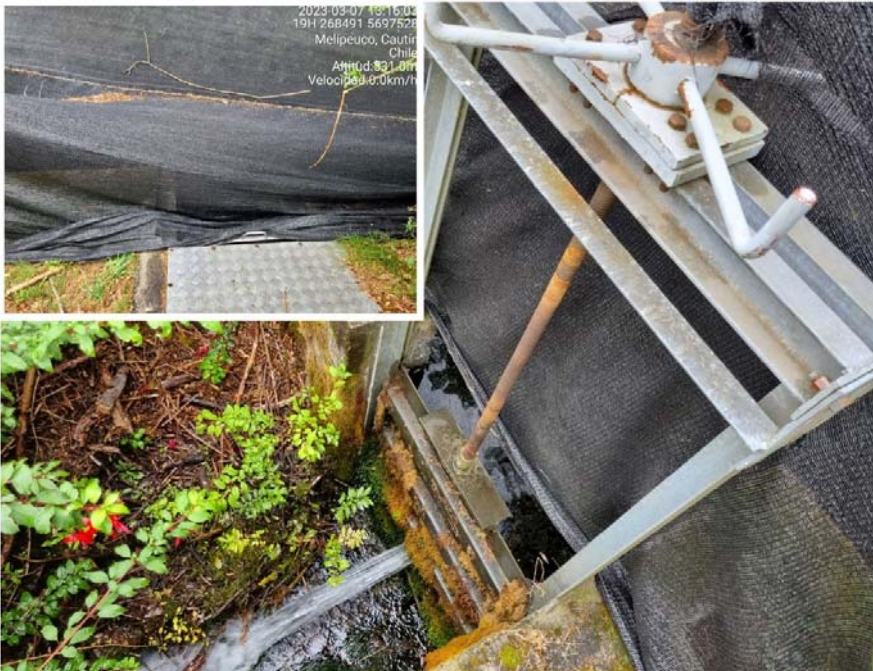
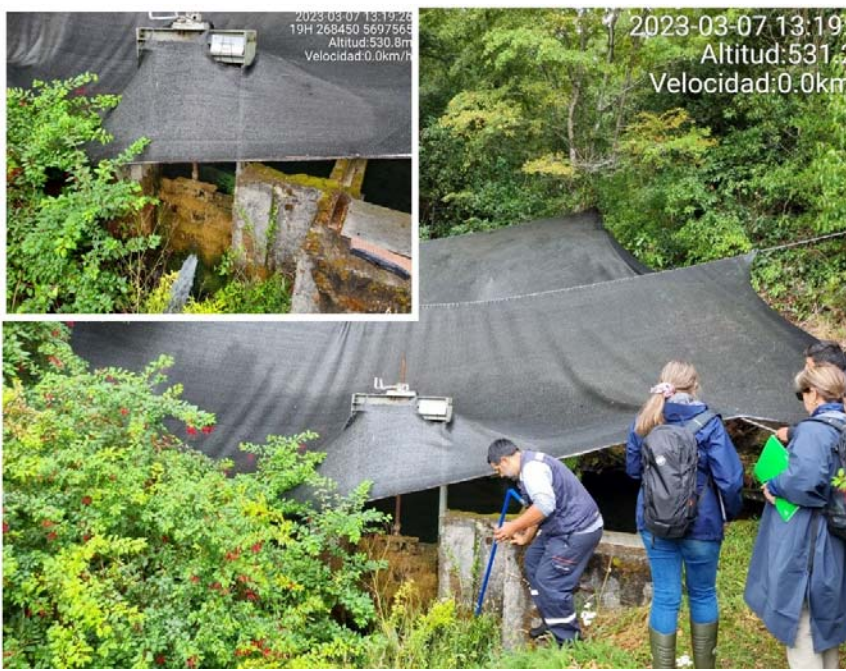
**Descripción del medio de prueba:** En la fotografía se observa la Vertiente 3 de la Piscicultura Peuco. Acá es posible verificar el sistema de rejas finas, el paso de caudal ecológico. Cabe informar que la DGA confirma el cumplimiento de los caudales pasantes de las bocatomas (caudales ecológicos).

<b>Fotografía 7.</b>		<b>Fotografía 8.</b>	
<b>Fecha:</b> 07-03-2023.		<b>Fecha:</b> 07-03-2023.	
<p><b>Descripción del medio de prueba:</b> En la fotografía se observa la Vertiente 4 de la Piscicultura Peuco. Acá es posible verificar el sistema de rejas finas, el paso de caudal ecológico y además un toldo de malla rashel para contener las hojas de los árboles. Cabe informar que la DGA confirma el cumplimiento de los caudales pasantes de las bocatomas (caudales ecológicos).</p>		<p><b>Descripción del medio de prueba:</b> En la fotografía se observa la Vertiente 5 de la Piscicultura Peuco. Acá es posible verificar el sistema de rejas finas, el paso de caudal ecológico y además un toldo de malla rashel para contener las hojas de los árboles. Cabe informar que la DGA confirma el cumplimiento de los caudales pasantes de las bocatomas (caudales ecológicos).</p>

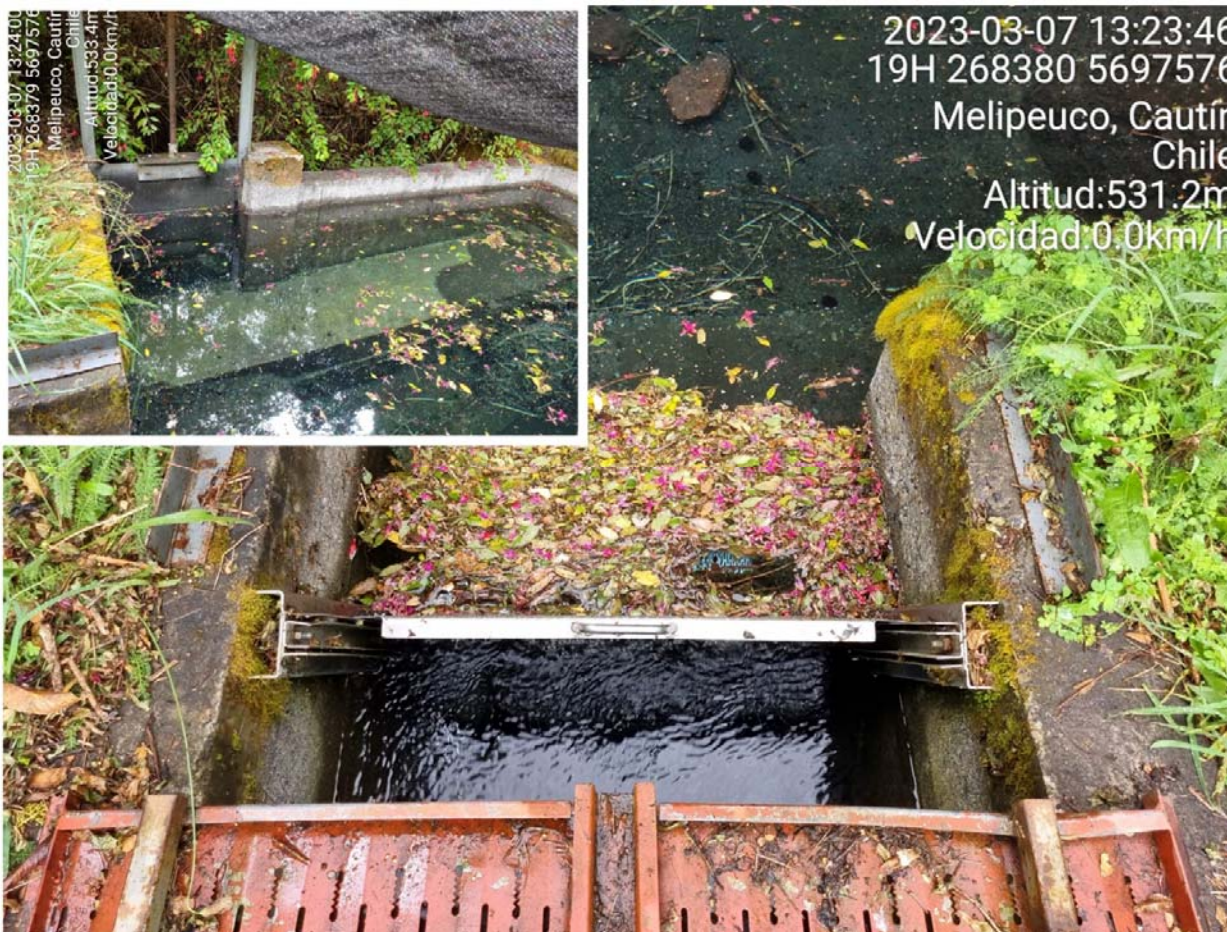
Fotografía 9.

**Descripción del medio de prueba:** En la fotografía se observa la Vertiente 6 de la Piscicultura Peuco. Acá es posible verificar el sistema de rejas finas, el paso de caudal ecológico y además un toldo de malla rashel para contener las hojas de los árboles. Cabe informar que la DGA confirma el cumplimiento de los caudales pasantes de las bocatomas (caudales ecológicos).

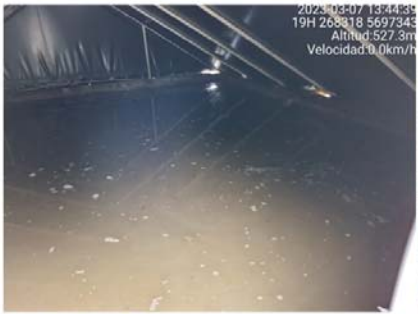
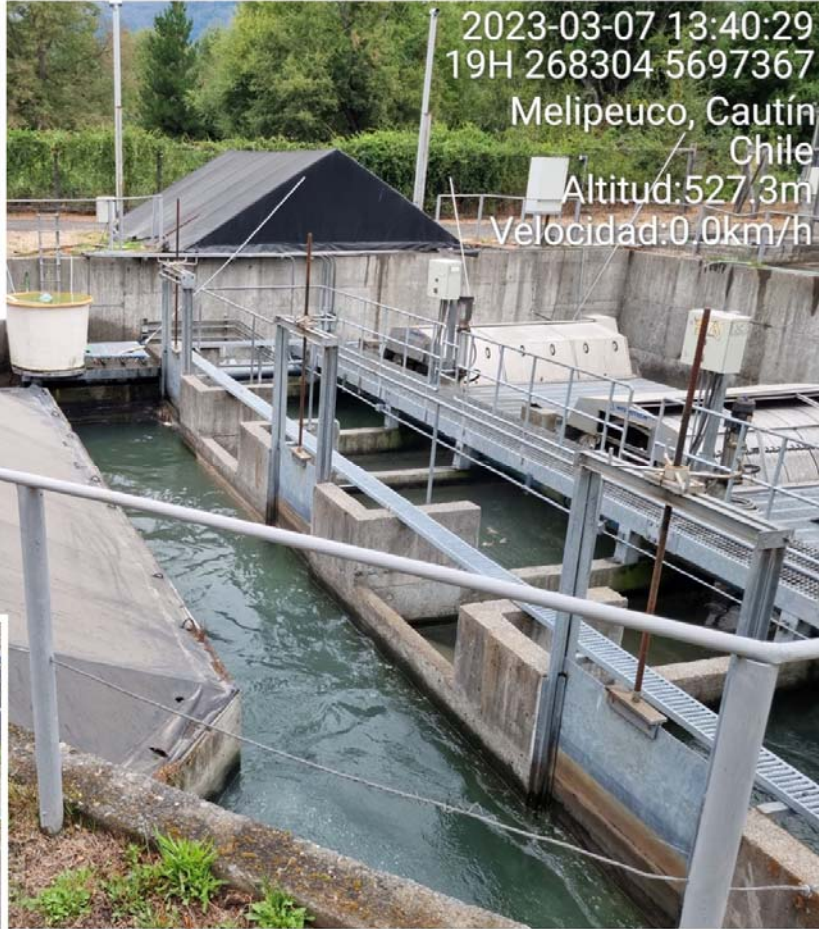
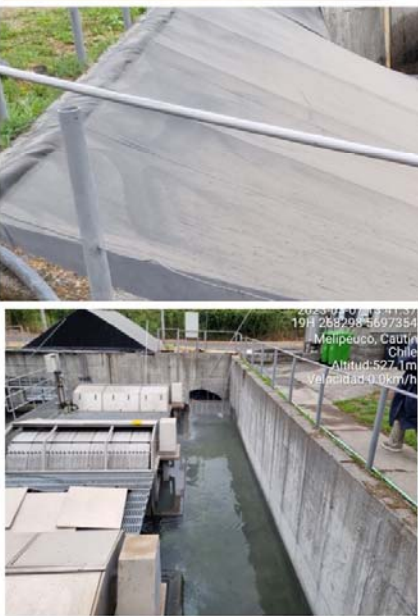
4. A la salida de la planta de tratamiento de RILes se observa un caudalímetro modelo SIGMA 980, el cual marca un valor de caudal instantáneo igual a 521,21 L/s.

<b>Fotografía 10.</b>	<b>Fecha:</b> 07-03-2023.
<b>Descripción del medio de prueba:</b> En la fotografía se observa el sistema de tratamiento de los residuos líquidos industriales (Riles) de la UF "Piscicultura Estero Peuco. Durante algunas inspecciones de la SMA se pudo percibir olores concentrados característicos y también se pudo constatar que el estanque de lodo no presenta un cierre eficaz (carpa color negro) ya que presenta orificios por donde escapan estos los olores concentrados. Esto aparte del proceso de retiro de lodo que genera otros eventos asociado a esta misma materia.
