INFORME TÉCNICO DE FISCALIZACIÓN AMBIENTAL

PFV CASABERMEJA

DFZ-2023-107-XIII-RCA

Junio 2023

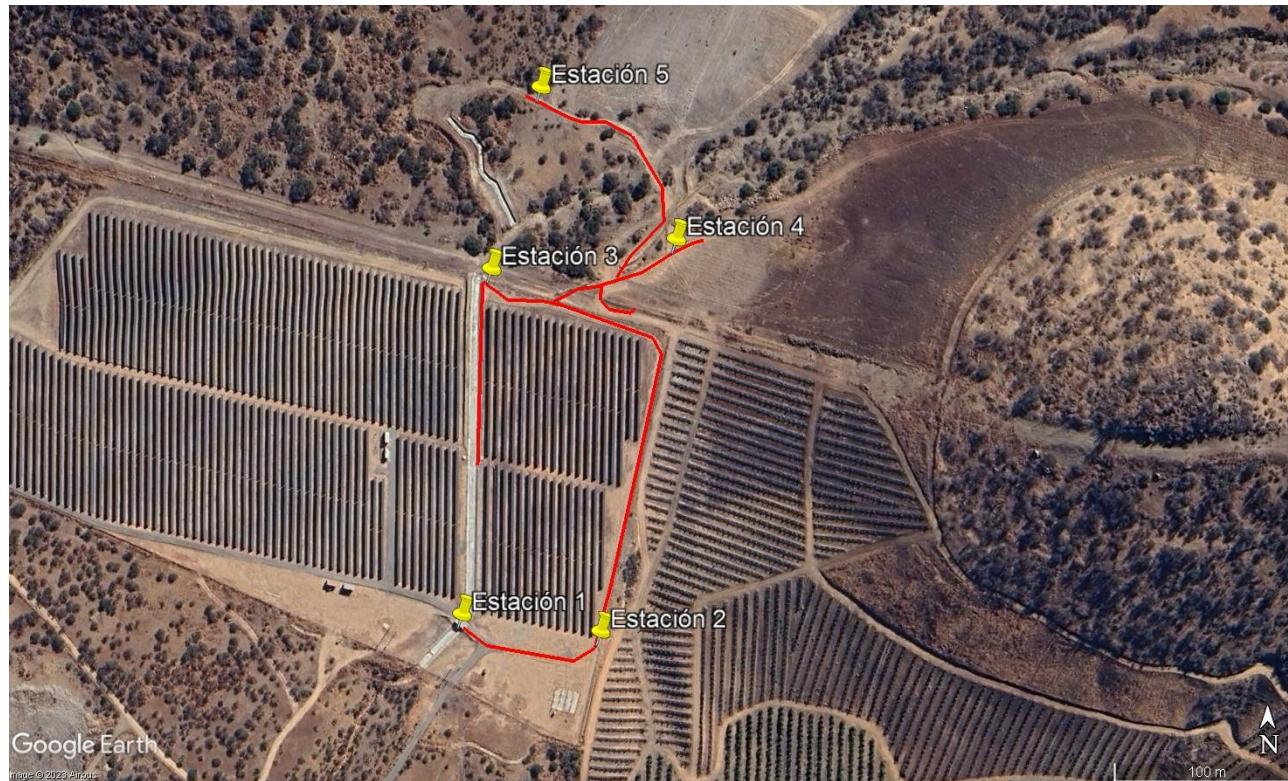
Figura 4 Esquema del Recorrido (Fuente: Elaboración propia a partir de Imagen Satelital - Google Earth, 2023).

Nº de estación	Nombre	Descripción de estación
1	Canal de desvío	Vista del tramo final del canal de desvío, aguas arriba de su confluencia con Canal Las Mercedes.
2	Paneles fotovoltaicos	Vista de un sector de paneles fotovoltaicos ubicados en el sector sureste del parque.
3	Canal de desvío	Vista del tramo medio del canal de desvío (confluencia cuencas 1 y 2).
4	Plantación de cítricos	Vista de la plantación de cítricos ubicados al costado este del parque.
5	Relocalización	Sector de relocalización de especies.

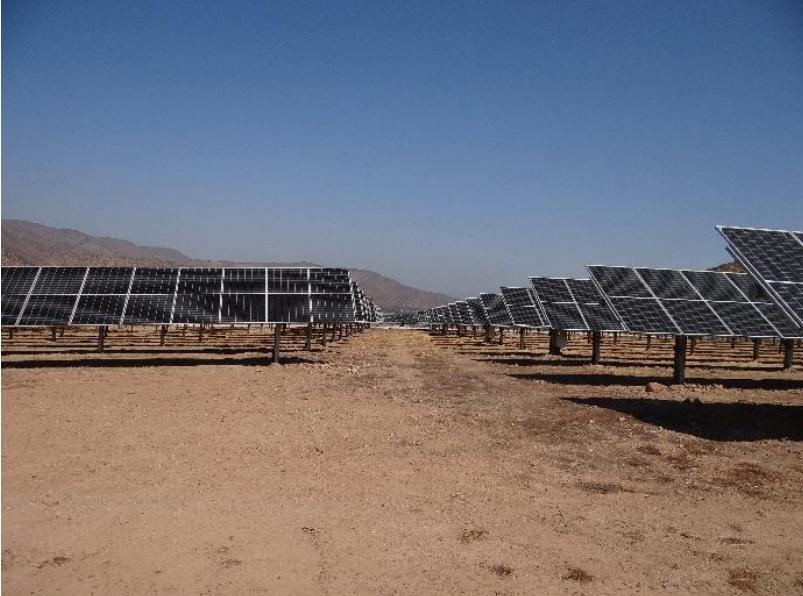
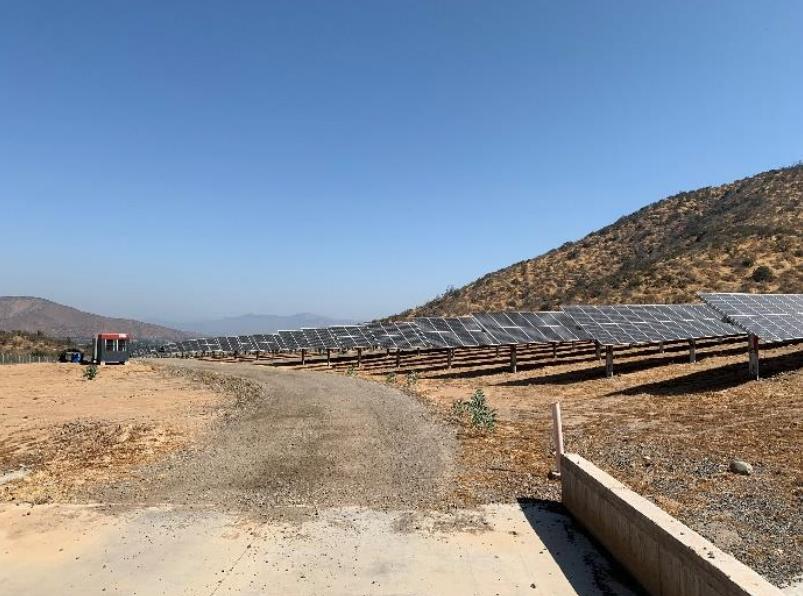
- a) Durante la actividad de inspección realizada el 23 de febrero de 2023, representantes de la empresa indican que la construcción del PFV tuvo una duración de aproximadamente 6 meses y que éste se encuentra en operación desde marzo del año 2021 (ver Fotografías 1 y 2).

Fotografía 1.	Fecha: 23-02-2023	Fotografía 2.	Fecha: 23-02-2023
Descripción del medio de prueba: Vista de los paneles solares del parque fotovoltaico, instalados y en operación.		Descripción del medio de prueba: Vista de los paneles del parque fotovoltaico y del container donde se ubican las oficinas y PTAS.

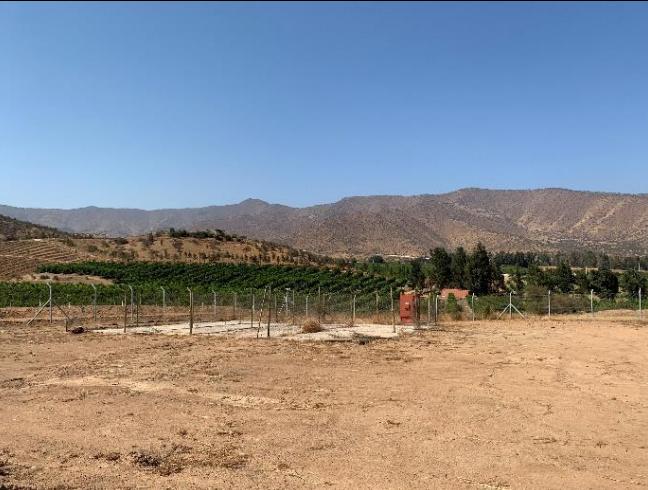
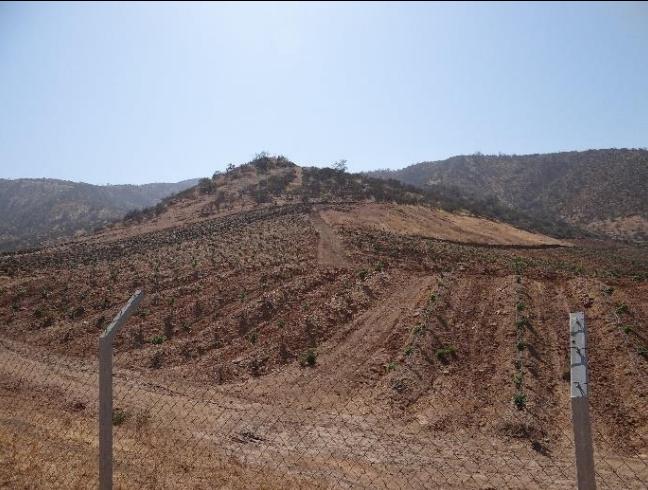
- iv. Se observó, también, la existencia de una bodega de residuos peligrosos y una cancha de acopio de residuos que tiene piso de cemento y malla perimetral, la que al momento de la inspección se observa vacía (Fotografía 3). Según informó la representante de la empresa, en la bodega casi no se encuentran insumos debido a que no se requiere la utilización de químicos en la operación del PFV, así como tampoco se generan residuos o se generan en muy poca cantidad cuando se realizan las mantenciones.

Fotografía 3.	Fecha: 23-02-2023	Fotografía 4.	Fecha: 23-02-2023
Descripción del medio de prueba: Vista de la bodega de residuos peligrosos y cancha de acopio.		Descripción del medio de prueba: Sector de plantación de cítricos.

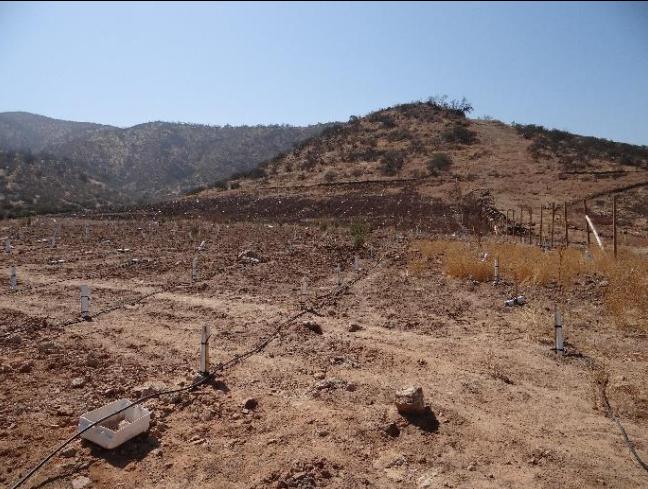
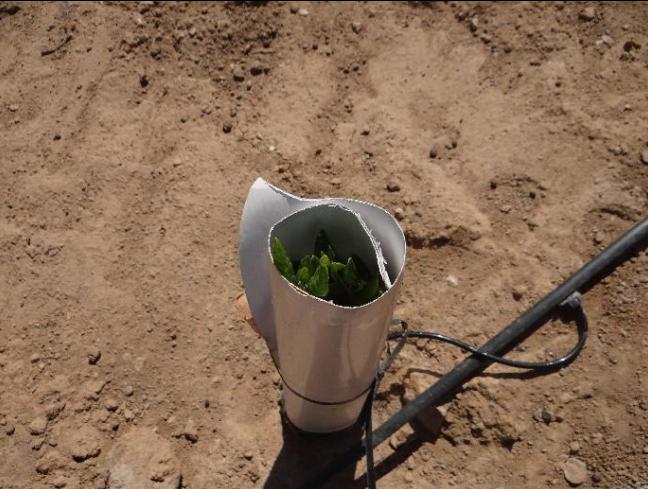
- v. Además, se observó al noreste de la PFV, una zona donde se realizó la reforestación de bosque nativo (Coordenadas de referencia UTM WGS84 H19 S: Norte 6.289.859 m y Este 317.508 m), tal como se observa en las fotografías 5 y 6. Se aprecia que cada ejemplar se encuentra con una funda de protección para evitar que sean comidos por conejos u otros animales y que se realiza riego por goteo, el cual muestra señales de haber sido mordido y roto. En este sector, se une a la actividad el Señor Gregorio Muñoz Domínguez, dueño de los terrenos del Fundo Casabermeja, quien comenta al equipo fiscalizador que han debido proteger los árboles y las mangueras de riego debido a una plaga de conejos que habitan en el sector.

Fotografía 5.	Fecha: 23-02-2023	Fotografía 6.	Fecha: 23-02-2023
Descripción del medio de prueba: Vista del sector de reforestación de especies nativas (ubicado al norte del parque fotovoltaico). Se observa que todos los ejemplares se encuentran con protección para conejos.		Descripción del medio de prueba: Vista cercana de ejemplar reforestado con la protección para conejos.

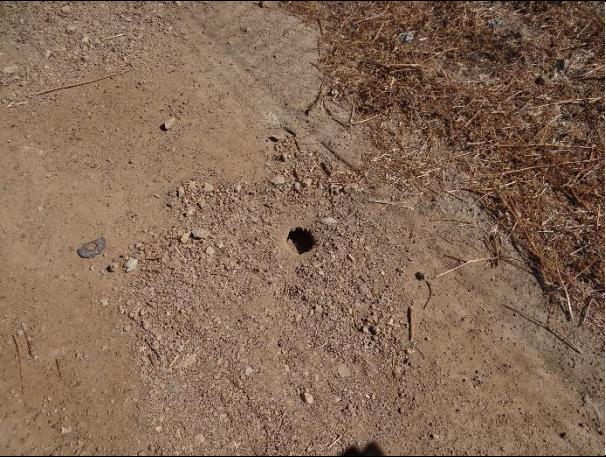
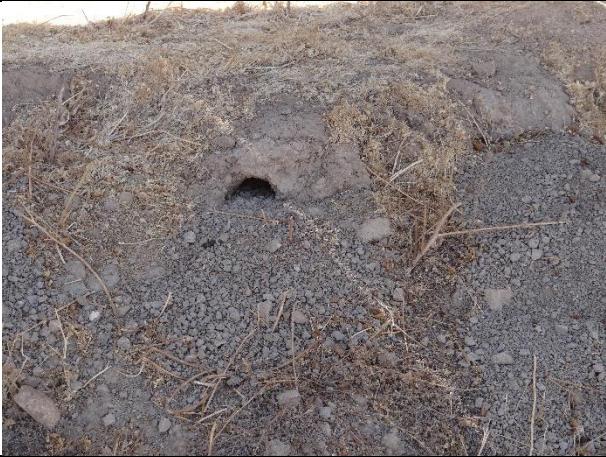
- i. Al realizar el recorrido por el interior de las instalaciones del PFV fue posible observar algunas madrigueras de cururos las que se encontraban inactivas, tal como se observa en las fotografías 7 y 8 (coordenadas de referencia UTM WGS84 H19 S: Norte 6.289.841 m y Este 317.445 m; Norte 6.289.811 m y Este 317.403 m).

Fotografía 7.	Fecha: 23-02-2023	Fotografía 8.	Fecha: 23-02-2023	
Descripción del medio de prueba: Interior del PFV. Se observan algunas madrigueras de cururos, las que se encontraban inactivas.		Descripción del medio de prueba: Interior del PFV. Se observan algunas madrigueras de cururos, las que se encontraban inactivas.

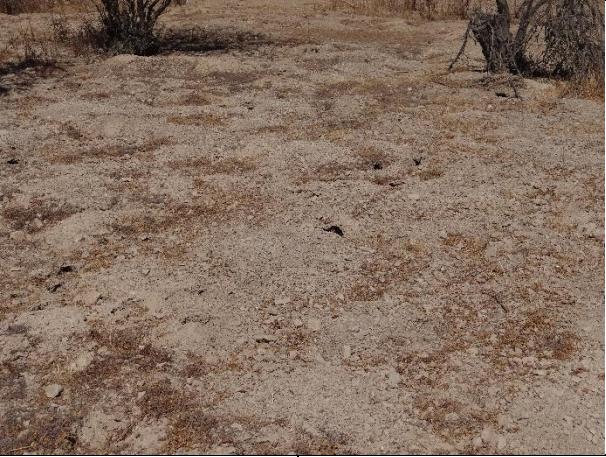
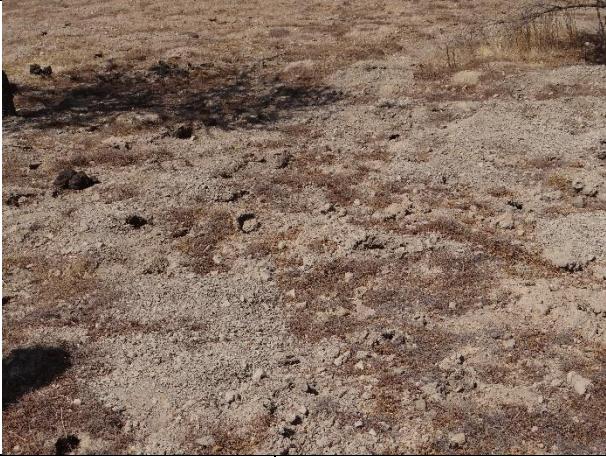
- iv. Al noreste, durante el recorrido fue posible observar madrigueras de cururos inactivas y algunos ejemplares de conejos y aves tal como se observa en las fotografías 9 y 10 (Coordenadas de referencia UTM WGS84 H19 S: Norte 6.289.948 m y Este 317.437 m).

Fotografía 9.	Fecha: 23-02-2023	Fotografía 10.	Fecha: 23-02-2023	
Descripción del medio de prueba: Vista del sector de relocalización de especies (ubicado al norte del parque fotovoltaico). Se observa la existencia de madrigueras de cururos inactivas.		Descripción del medio de prueba: Vista del sector de relocalización de especies (ubicado al norte del parque fotovoltaico). Se observa la existencia de madrigueras de cururos inactivas.

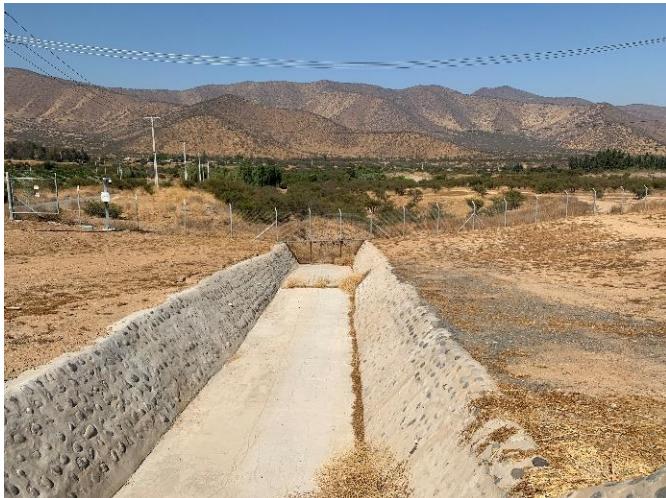
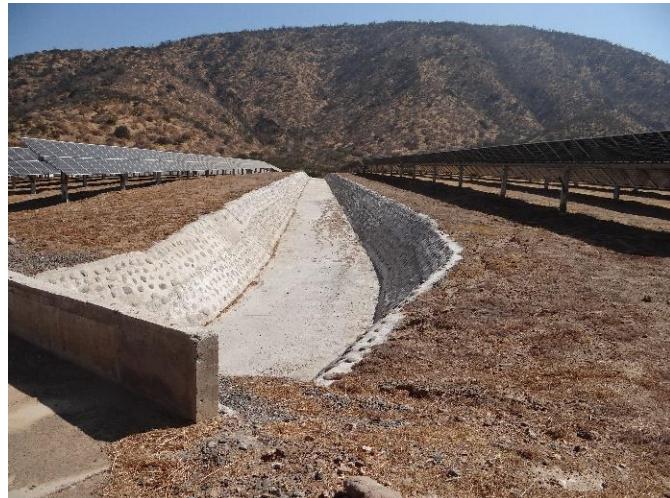
Fotografía 11.

Descripción del medio de prueba: Vista del tramo medio del Canal de Desvío, en dirección hacia el norte (Quebradas Cuencas 1 y 2).

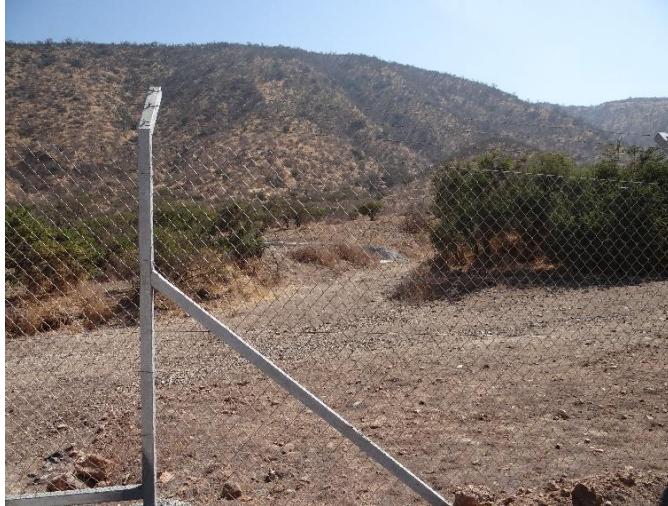
Fotografía 13.

Descripción del medio de prueba: Vista del tramo final del canal de captación en dirección a Quebrada Norte.
