## **INFORME TÉCNICO DE FISCALIZACIÓN AMBIENTAL**

**Minera Lo Valdés  
PLANTA LO VALDÉS  
(CHANCADO Y ACOPIO)**

**DFZ-2023-1938-XIII-PPDA**

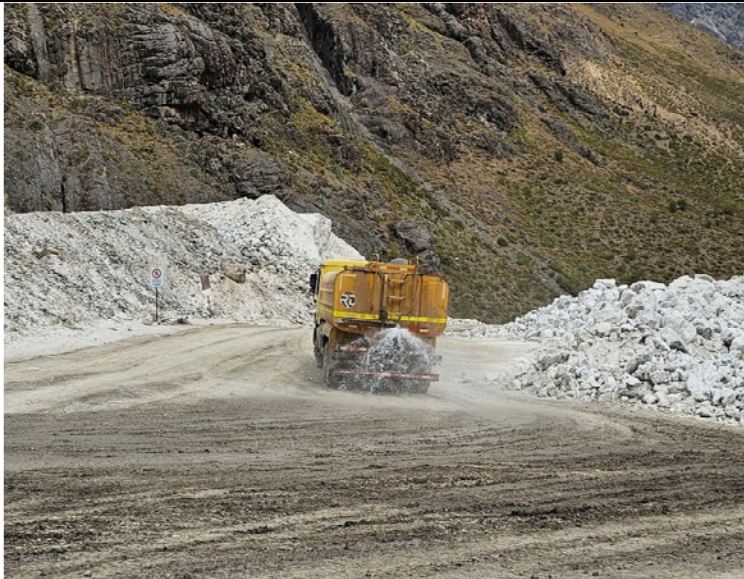
| Registros Fotográfico | | | |
|---|---|---|---|
| <b>Descripción del medio de prueba:</b> Camión Aljibe humectando los caminos de la mina. | | <b>Descripción del medio de prueba:</b> Encarpamiento de camiones que transportan material. | |

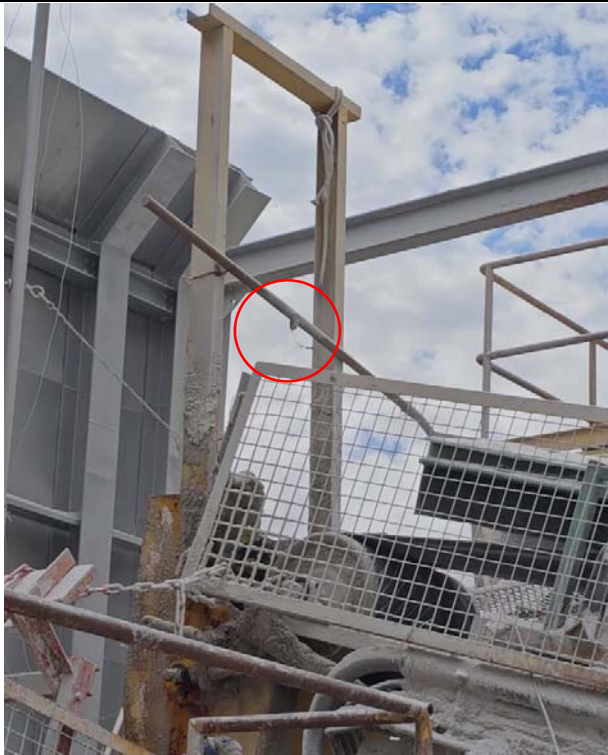
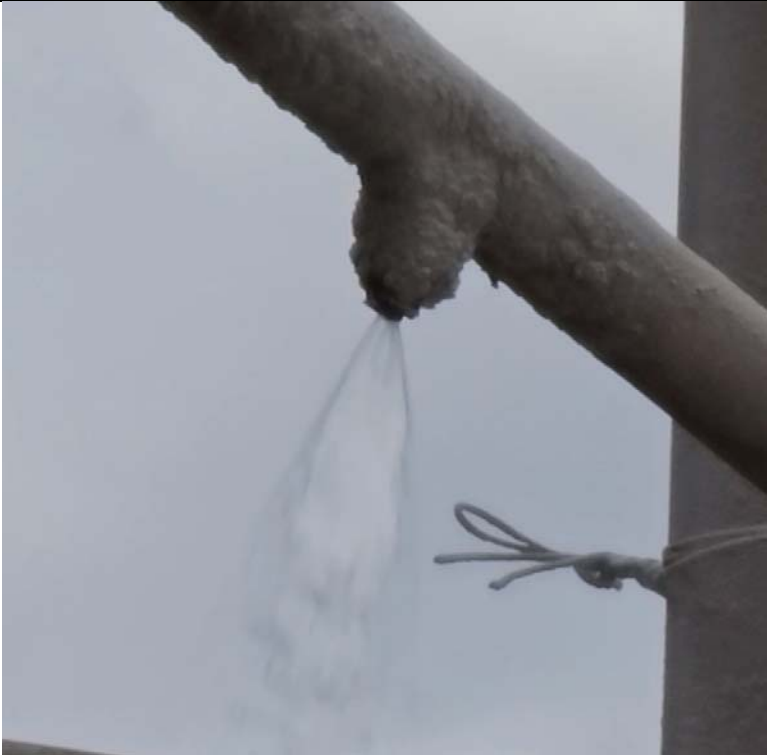
| Registros Fotográfico | | | |
|---|---|---|---|
| Fotografía 3 | Fecha: 13-04-2023 | Fotografía 4 | Fecha: 13-04-2023 |

| Registros Fotográfico | | | |
|---|---|---|---|
| Descripción del medio de prueba: Sistema de aspersión funcionando en las plantas de chancado. | | | |

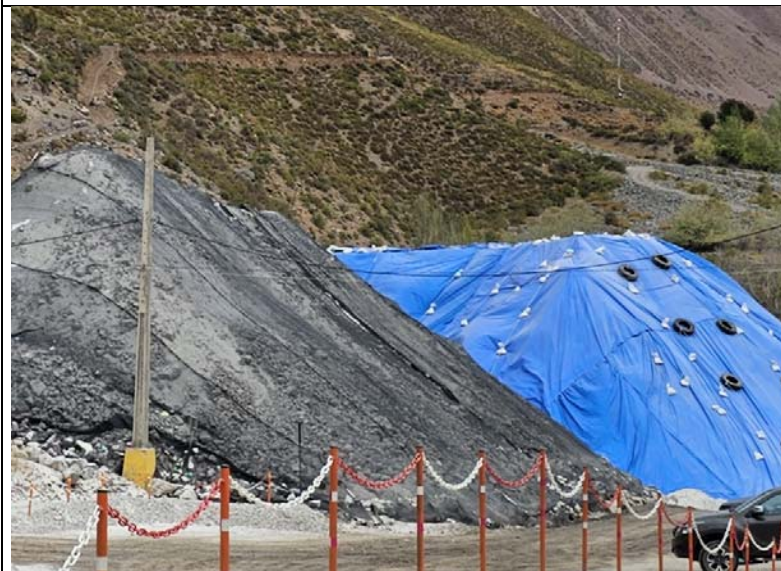
**Fotografía 5**

**Descripción del medio de prueba:** Recubrimiento del material acopiado en las diferentes zonas de acopio, utilizando lonas y mallas.

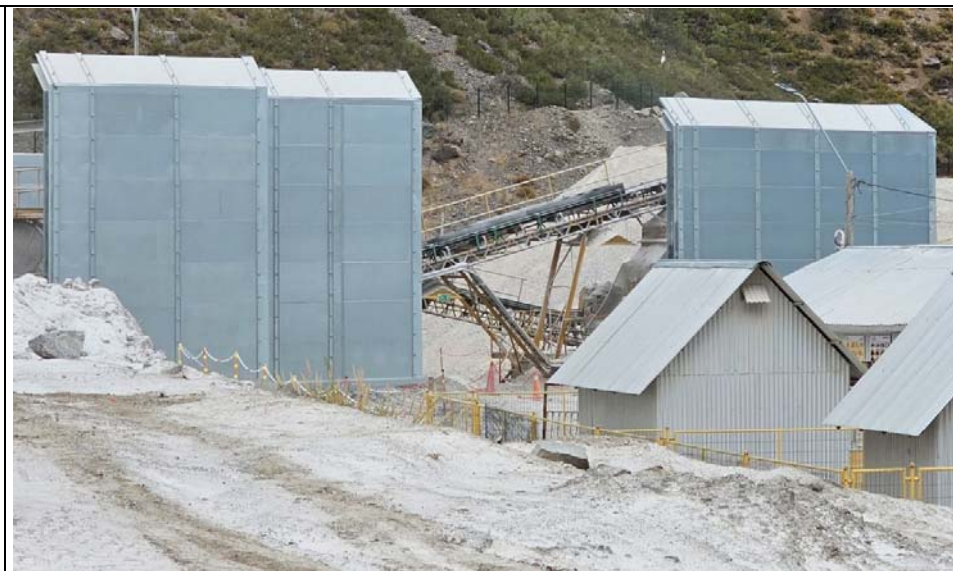
**Fotografía 6**

**Descripción del medio de prueba:** Pantallas para reducir el ruido generado por los chancadores.

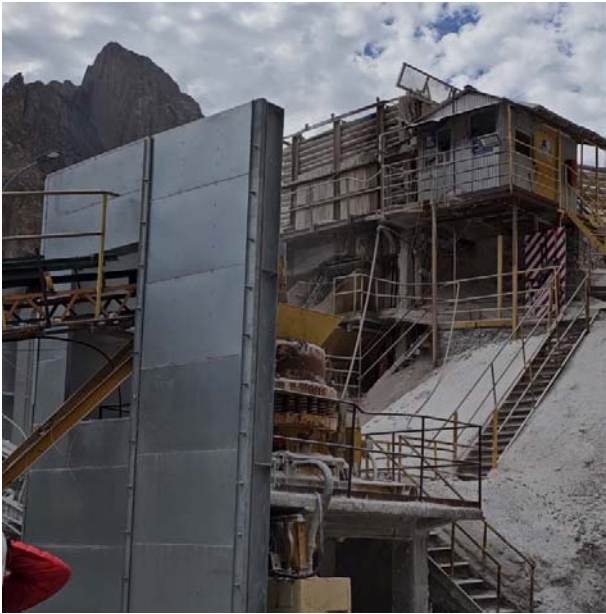
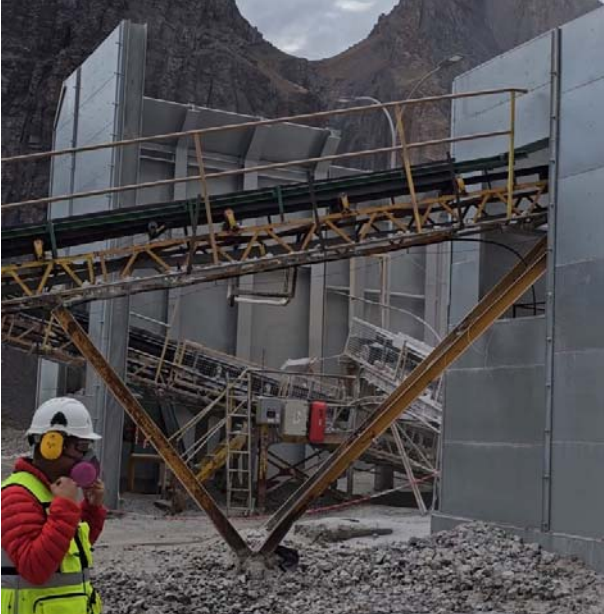
| Registros Fotográfico | | | |
|---|---|---|---|
| Fotografía 7 | Fecha: 13-04-2023 | Fotografía 8 | Fecha: 13-04-2023 |

| Registros Fotográfico | | | |
|---|---|---|---|
| Descripción del medio de prueba: Pantallas para reducir el ruido generado por los chancadores y que ayudan también a mitigar la emisión de material particulado. | | | |
