INFORME TÉCNICO DE FISCALIZACIÓN AMBIENTAL

SUPERMERCADO SANTA ISABEL HUÉRFANOS – SANTIAGO

DFZ-2023-606-XIII-NE

JUNIO 2023

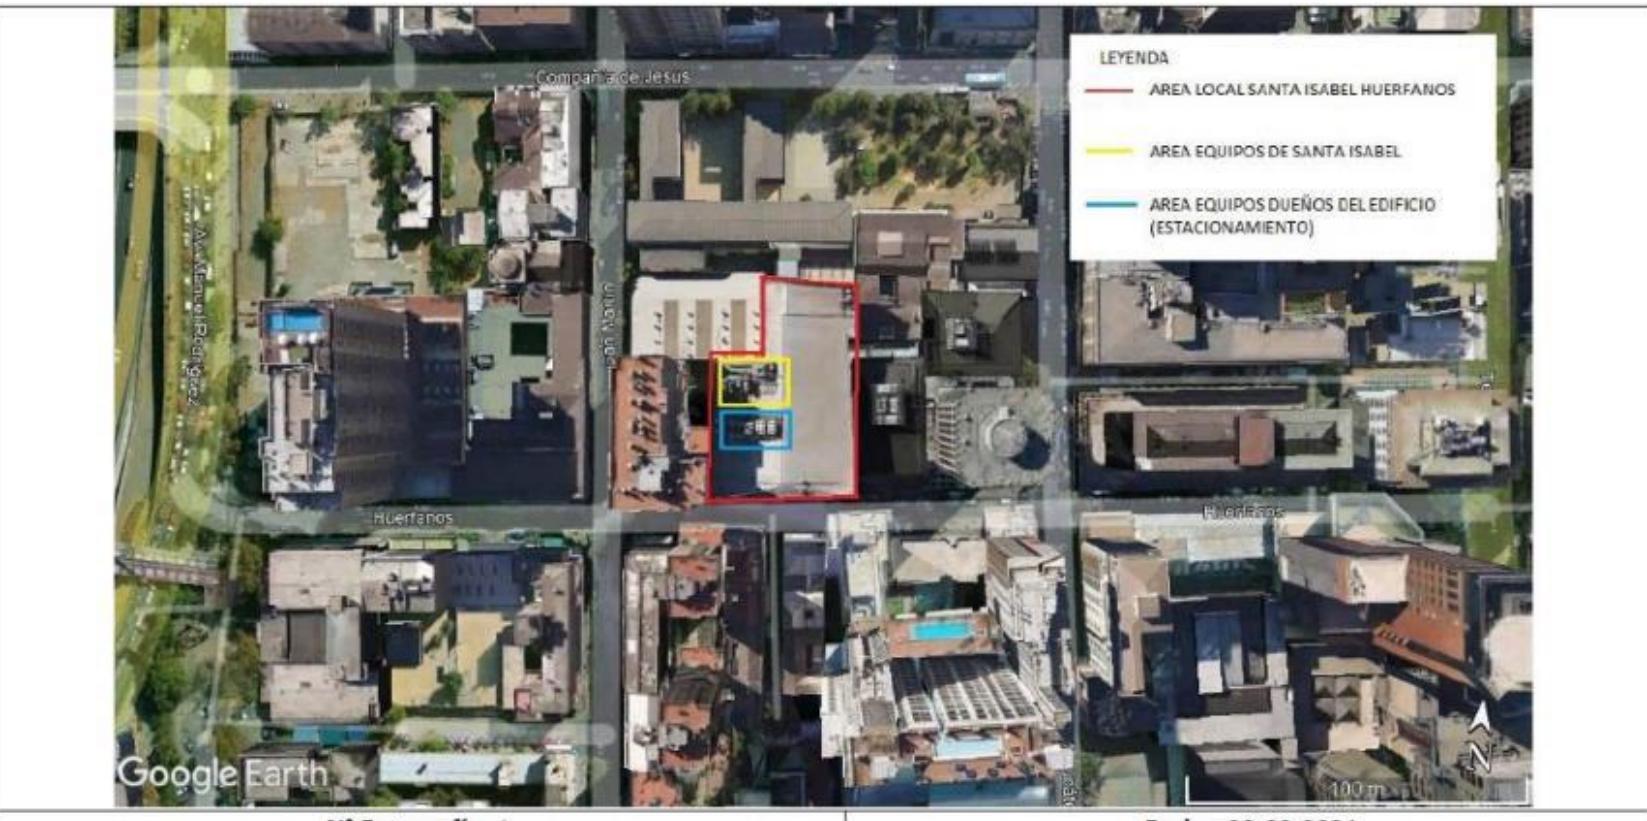
Imagen satelital donde se encuentran ubicados los equipos

Figura 1.	Fuente: carta del titular. Ubicación de equipos en la techumbre del edificio (Anexo 2)	Descripción del medio de prueba: detalle de la ubicación de los dispositivos del supermercado Santa Isabel en la techumbre del edificio y de los equipos del edificio de estacionamientos.
------------------	-----------------------------------------------------------------------------------------------	---------------------------------------------------------------------------------------------------------------------------------------------------------------------------------------------------

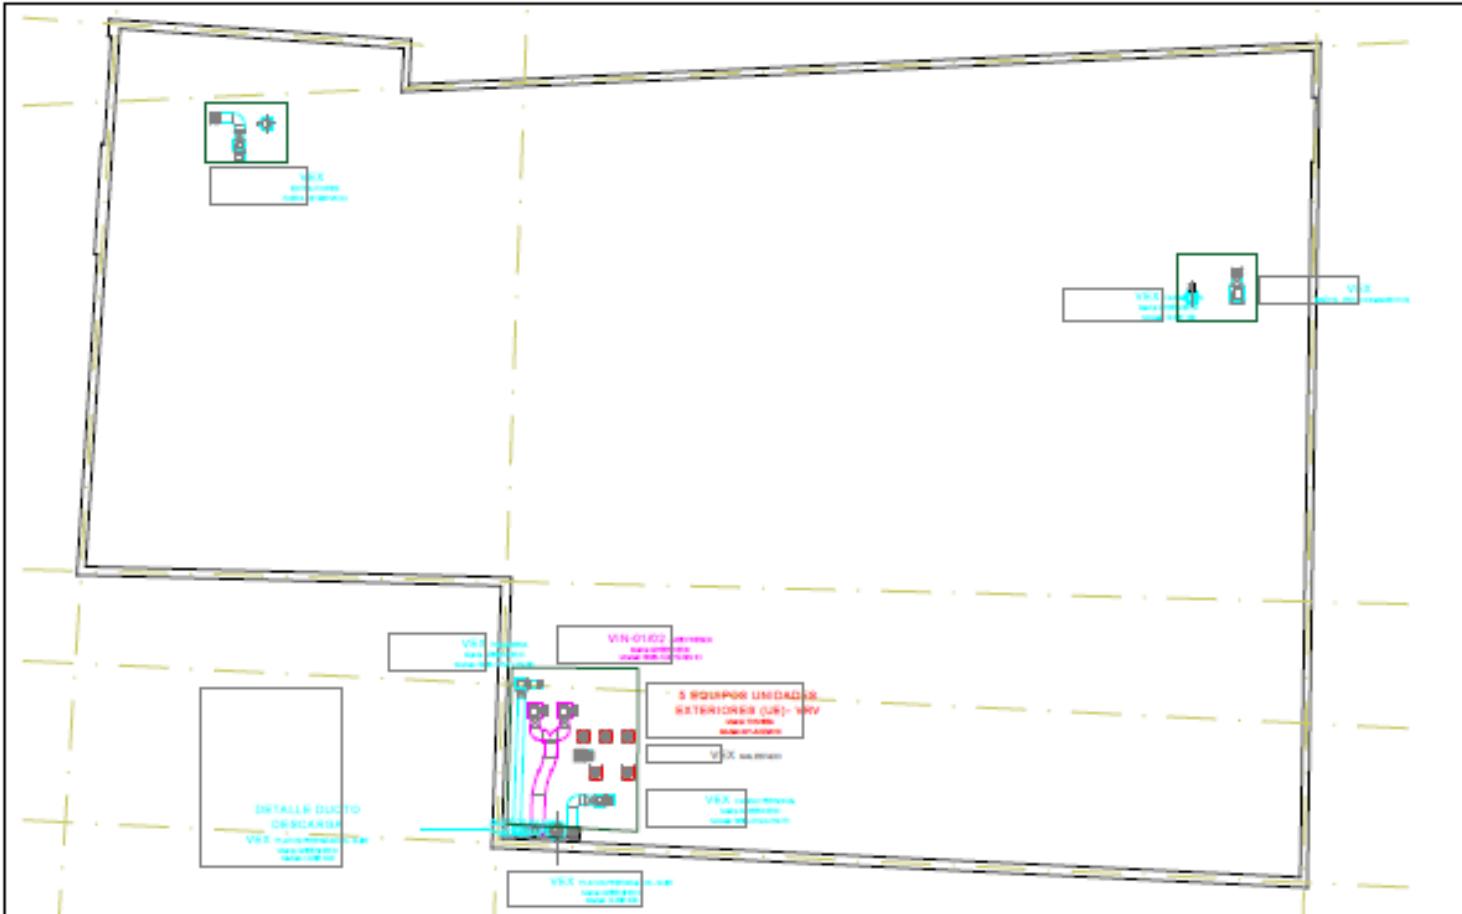
Figura 2.	Fuente: carta del titular. Levantamiento sistema de climatización y ventilación cubierta, 2021 (Anexo 2)	Descripción del medio de prueba: detalle de la ubicación de los dispositivos en la techumbre del edificio.

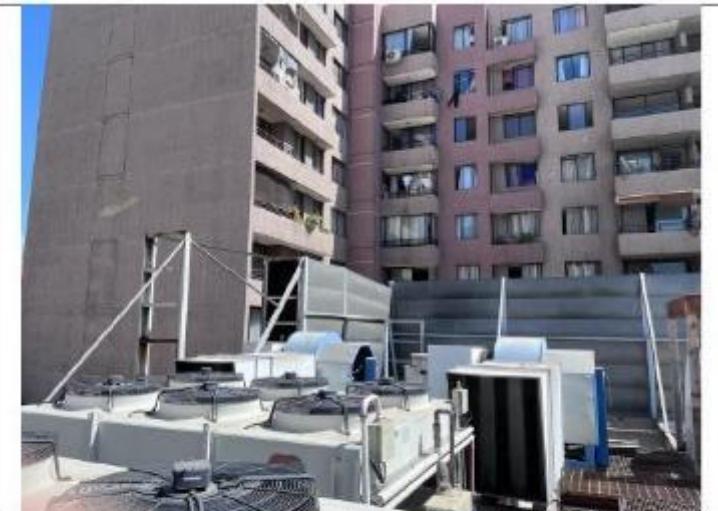
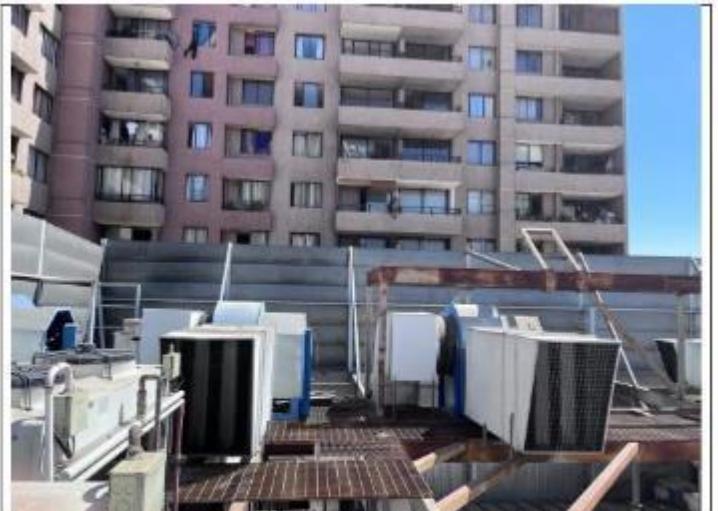
<p>2. Descripción de las medidas de control de ruido.</p> <p>Titular presentó dos fotografías (Imagen 1 y 2) que dan cuenta de una barrera acústica instalada en el perímetro del área de los equipos, barrera que se encuentra entre estos y el edificio más cercano. En estas fotografías y en la carta de respuesta, titular no describe las características de dicha barrera, como materialidad, altura, espesor, entre otras, que permitan evaluar su aptitud para actuar como una barrera acústica de los ruidos emitidos por los equipos.</p> <p>3. Medición de ruido</p> <p>La información presentada en el Reporte de inspección ambiental de fecha 10 de abril de 2023 (Anexo 4), indica que:</p> <ul style="list-style-type: none"> - El Reporte de inspección ambiental N°099702023, elaborado por la ETFA Acustec, Código 05-01, indica que la medición de ruido fue realizada durante el día 30 de marzo de 2023, en tres receptores ubicados en dos edificios adyacentes a la Unidad Fiscalizable, en periodo diurno y nocturno. En la Figura 3 se observa la ubicación de los receptores respecto a la Unidad Fiscalizable. - El instrumental de medición utilizado para la obtención de nivel de presión sonora corregido fue un sonómetro marca Rion, modelo NL-20, número de serie 00643710 y un calibrador acústico marca Rion, modelo NC-73, número de serie 10800122. El certificado de calibración del sonómetro tiene el N° de registro SON20210021 de fecha 19 de mayo de 2021 y en el caso del certificado de calibración del calibrador acústico, este tiene N° de registro CAL20210016 de fecha 19 de mayo de 2021, ambos emitidos por el ISP. Por tanto, los equipos contaban con sus certificados vigentes al momento de la medición. - La zona en la que se ubican los tres receptores corresponde a la Zona A del Plan Regulador de la comuna de Santiago, homologable a Zona III del D.S N°38/2011 MMA, lo que fue informado en el reporte técnico (Figura 4) - La evaluación de los niveles de presión sonora se muestra en la Tabla 2 del presente informe, y de esta y las fichas de reporte técnico se puede observar que: <p>Se identificaron tres receptores para realizar la medición, en periodo diurno y nocturno, uno de ellos, el Receptor N°3, corresponde a un receptor en lugar de trabajo, por lo cual no fue posible realizar la medición en periodo nocturno.</p> <p>Por otra parte, en el reporte se señala que en el caso del receptor N°1, en periodo nocturno no fue posible realizar una medición en un horario en que no influyera el ruido de fondo por no contar con la autorización de ingreso a la vivienda por parte del receptor. Sin perjuicio de lo establecido en el artículo 19°, literales f) y g) del D.S 38/2011 MMA, y aun cuando no se haya realizado una predicción de los niveles de ruido en el receptor N°1, para efectos de evaluar el cumplimiento de la normativa se encuentra la medición realizada en el receptor N°2 (tabla 2)</p> <p>De los resultados presentados es posible concluir que el titular cumple con el límite establecido para Zona III en periodo diurno (65 dB(A)), en los tres receptores. Sin embargo, en el caso de periodo nocturno, el titular no cumple el límite establecido en un receptor (50 dB(A)), resultando una excedencia de 6 dB(A).</p>

Nº Fotografía: 1	Fecha: 17-03-2021		Nº Fotografía: 2	Fecha: 17-03-2021	
Descripción: Barreras acústicas implementadas en techumbre del local			Descripción: Barreras acústicas implementadas en techumbre del local		
Imagen 1.	Fecha: --		Imagen 2.	Fecha: --	
Coordenadas UTM DATUM WGS84 HUSO 19	Norte: --	Este: --	Coordenadas UTM DATUM WGS84 HUSO 19	Norte: --	Este: --
Descripción del medio de prueba: equipos instalados en la techumbre del edificio y barreras instaladas entre estos y viviendas adyacentes en altura. Fuente: carta de respuesta, anexo 2.			Descripción del medio de prueba: equipos instalados en la techumbre del edificio y barreras instaladas entre estos y viviendas adyacentes en altura. Fuente: carta de respuesta, anexo 2.

De acuerdo con estos resultados el titular informó en su carta de respuesta de fecha 27 de abril de 2023 (Anexo 4), que realizará una modelación de ruido para determinar las medidas de mitigación a implementar. Además de remitir, posteriormente, un plan de trabajo a esta Superintendencia.
Conclusiones	Existe superación del límite establecido por la normativa para Zona III del D.S. N°38/11 MMA en periodo nocturno, generándose una excedencia de 06 dB(A) en la ubicación del Receptor N°2, por parte de los dispositivos de aire del local comercial, que conforma la fuente de ruido identificada.

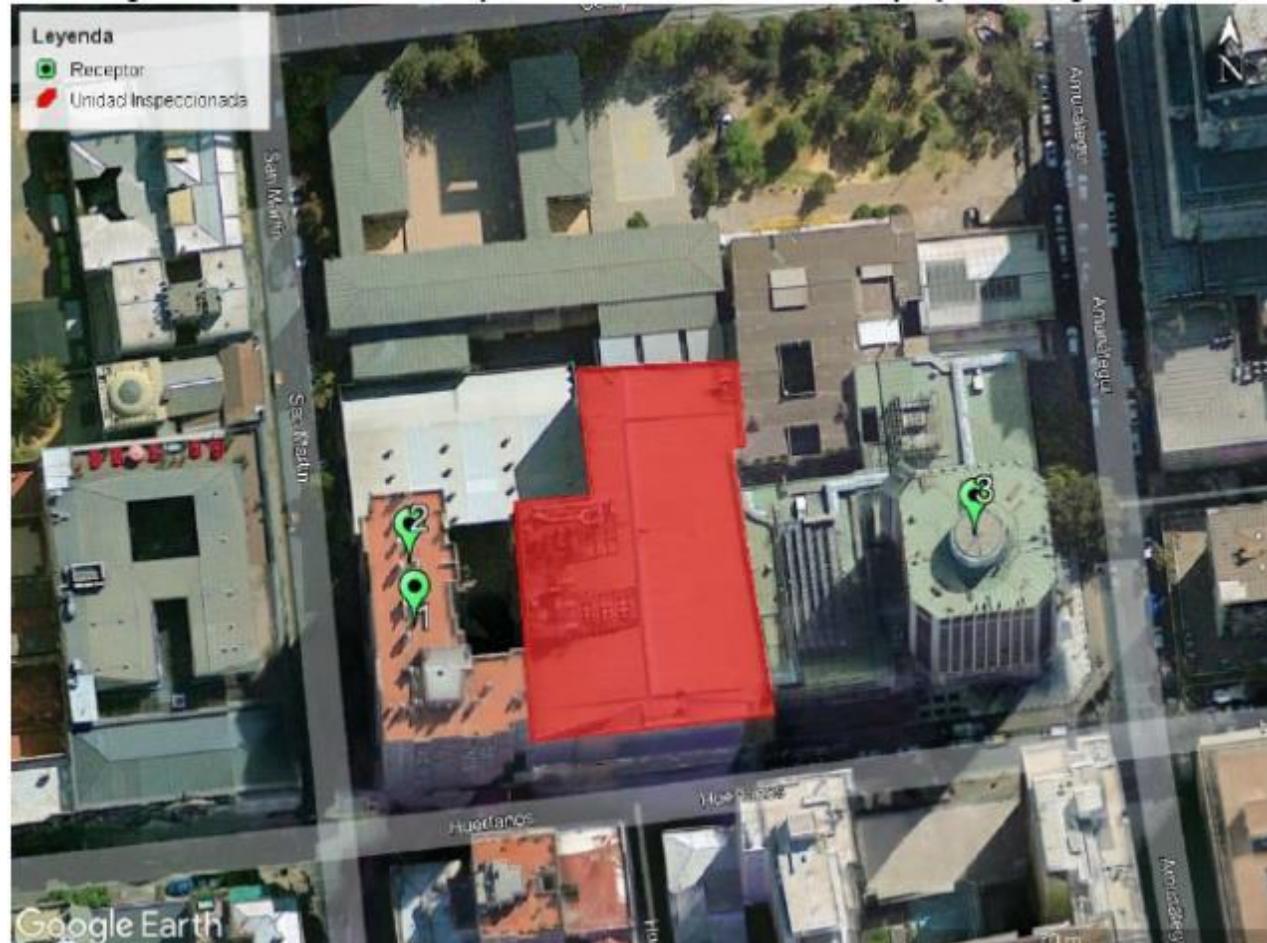
Figura 3. | **Fuente:** Reporte técnico Acustec, anexo 4. | **Descripción del medio de prueba:** Ubicación de los receptores respecto a la Unidad Fiscalizable.
