**INFORME TÉCNICO DE FISCALIZACIÓN AMBIENTAL**

**PLANTA FOTOVOLTAICA CKILIR**

**DFZ-2023-1912-II-NE**

**JUNIO 2023**

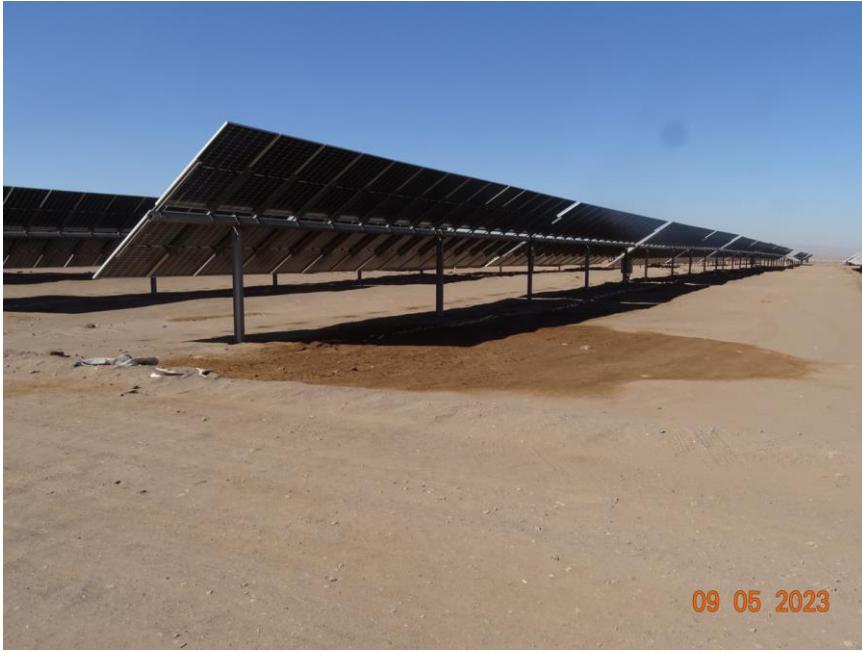
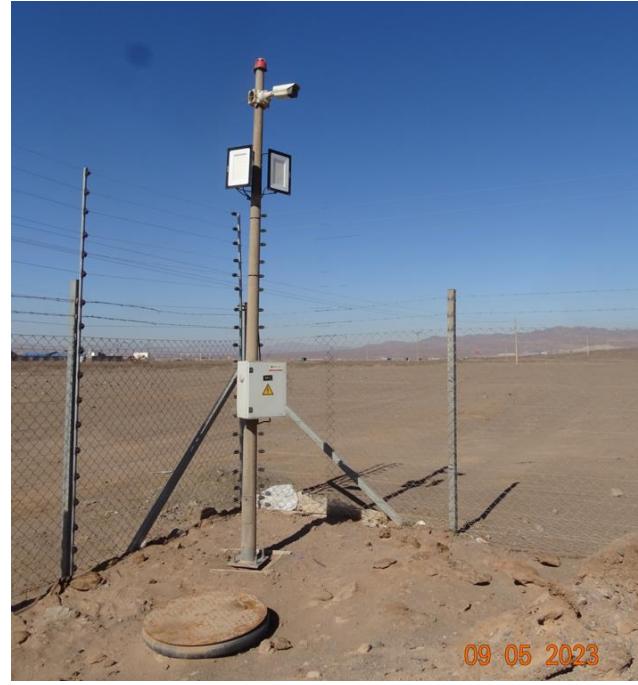
<b>Fotografía 1.</b> <b>Coordinadas UTM DATUM WGS84 HUSO 19</b>		<b>Fecha: 09-05-2023</b> <b>Norte: 7.388.965 Este: 370.217</b>		<b>Fotografía 2.</b> <b>Coordinadas UTM DATUM WGS84 HUSO 19</b>	
<b>Descripción del medio de prueba:</b> Se observan paneles fotovoltaicos de la Planta fotovoltaica Ckilir.			<b>Descripción del medio de prueba:</b> Se aprecia postes emplazado en perímetro de la planta fotovoltaica Ckilir, en dicho poste se ubican dos luminarias dispuestas en forma vertical, lo que genera luminosidad en dirección 90° en relación con el poste de luz.

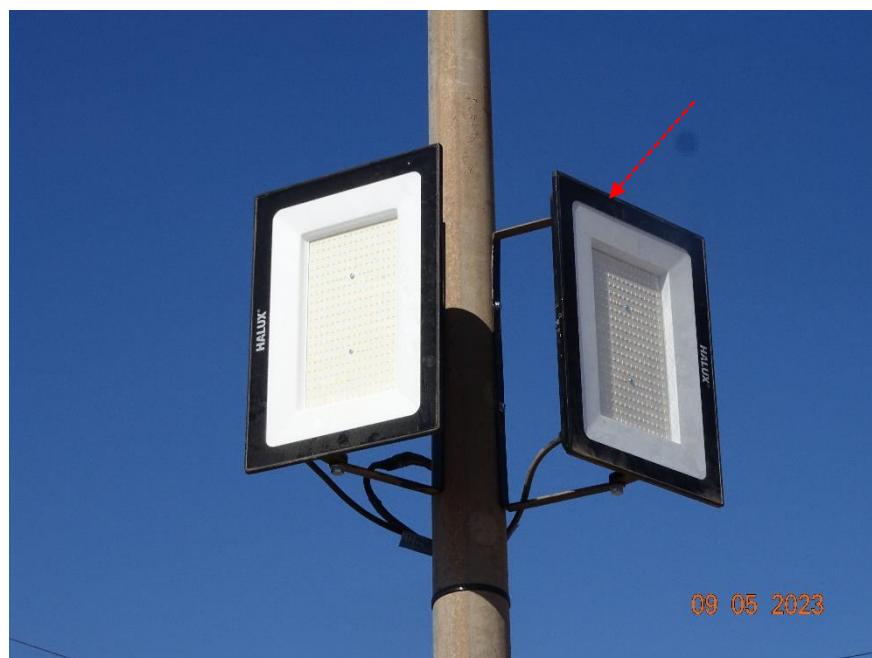
Fotografía 3.

**Descripción del medio de prueba:** Se aprecia poste con disposición de las luminarias instaladas en forma vertical, lo que genera luminosidad en dirección 90° en relación con el poste de luz.

<b>Análisis de Gabinete Superintendencia del Medio Ambiente:</b>  A través de Carta S/N de fecha 15 de mayo de 2023 (Anexo 2) CE Uribe Solar SpA. ingresó los antecedentes requeridos en el Acta de inspección (Anexo 1). Al respecto, estos fueron revisados por la Superintendencia del medio ambiente, de dichos antecedentes se verifica que:  El titular menciona lo siguiente: <i>“No se cuenta con el certificado de proveedor de luminaria ya que el proyecto, para la etapa de operación, no contempla la instalación de luminarias debido a que la operación y vigilancia de la Planta se realiza de manera remota y en tiempo real, contando además con un Sistema de Video vigilancia en Planta. Sin embargo, se indica que la implementación de las luminarias registradas en la fiscalización se debe a los robos registrados tanto en la planta como en los alrededores, motivo por el cual se decidió en el mes de abril de 2023 la instalación de focos comerciales como medida provisoria. Dichos robos se registran desde la construcción del proyecto (noviembre 2021), haciéndose más frecuente este año 2023, lo cual se constata con las denuncias realizadas ante Carabineros en marzo 2023. Adicionalmente, esta medida provisoria ha servido para mantener en una condición más segura a la planta, para salvaguardar la integridad física de las empresas contratistas que prestan servicios y a los guardias que aun realizan rondas.”</i> Por otra parte, señala que <i>“(...) las luminarias fueron retiradas por el personal el día 12 de mayo de 2023, considerando que funcionaron como medida provisoria, de acuerdo con lo indicado anteriormente.”</i> (Ver registros N°1 y N°2).

Cabe señalar que la instalación de las luminarias en la planta fotovoltaica desde la etapa de construcción hasta el momento de la inspección ambiental no cumple con lo indicado en el considerando 8.5 de la RCA N°68-2020, esto es independiente de que fueron instaladas por un tema de seguridad. A pesar de ello, el titular se comprometió a que en <i>“(...) todas las fases del proyecto la instalación de luminarias cumplirá con las disposiciones que establece este cuerpo legal”</i> . Al respecto, en vista de que las luminarias fueron dispuestas en forma temporal y estas ya no se encuentran instaladas en el emplazamiento del proyecto, esta Superintendencia no presenta mayores observaciones. En resumen, de acuerdo con lo señalado precedentemente y en vista de que el proyecto Planta Fotovoltaica Ckilir, se encuentra en etapa de operación y que ha realizado el retiro de las luminarias, el proyecto al momento del presente informe de fiscalización, se encuentra cumpliendo con lo señalado en el Decreto Supremo N°43 del 2012 del Ministerio de Medio Ambiente, por tanto se verifica que el proyecto se ajusta a las consideraciones establecidas en los instrumentos de carácter ambiental que la regulan, para la componente fiscalizada.

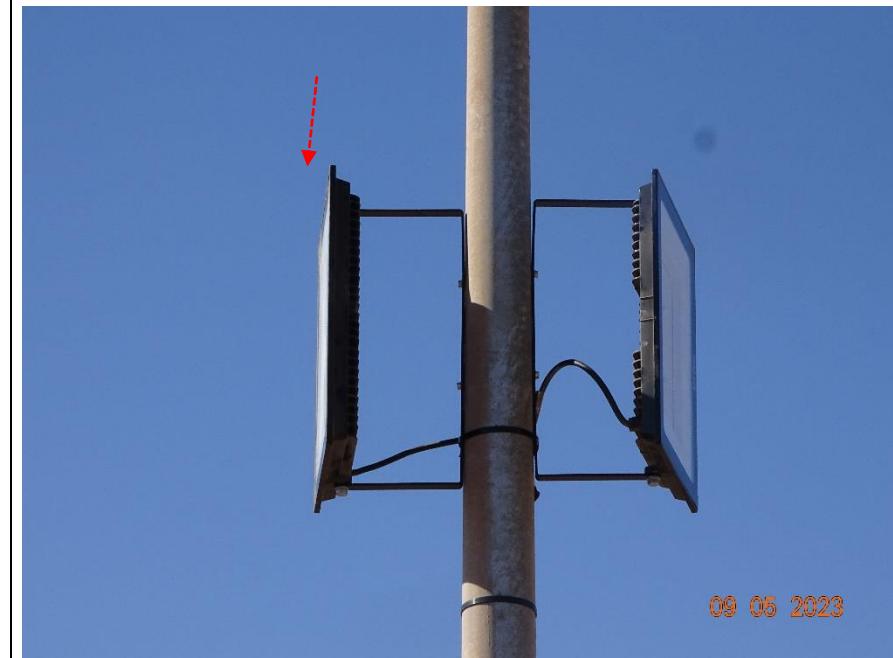
Fotografía 4.

**Descripción del medio de prueba:** Se aprecia poste con disposición de las luminarias instaladas en forma vertical, lo que genera luminosidad en dirección 90° en relación con el poste de luz.

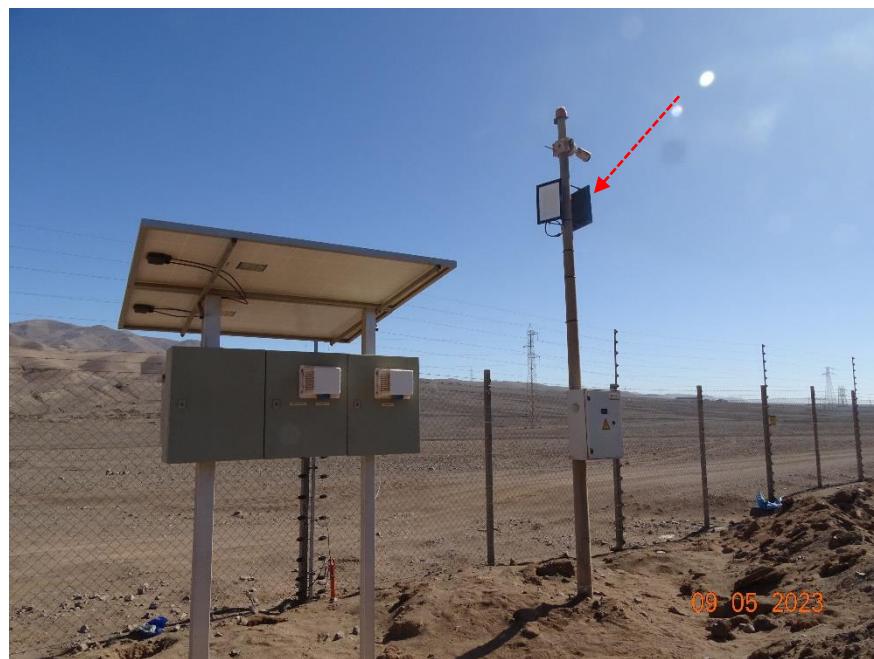
Fotografía 5.

**Descripción del medio de prueba:** Se aprecia poste con disposición de las luminarias instaladas en forma vertical, lo que genera luminosidad en dirección 90° en relación con el poste de luz.

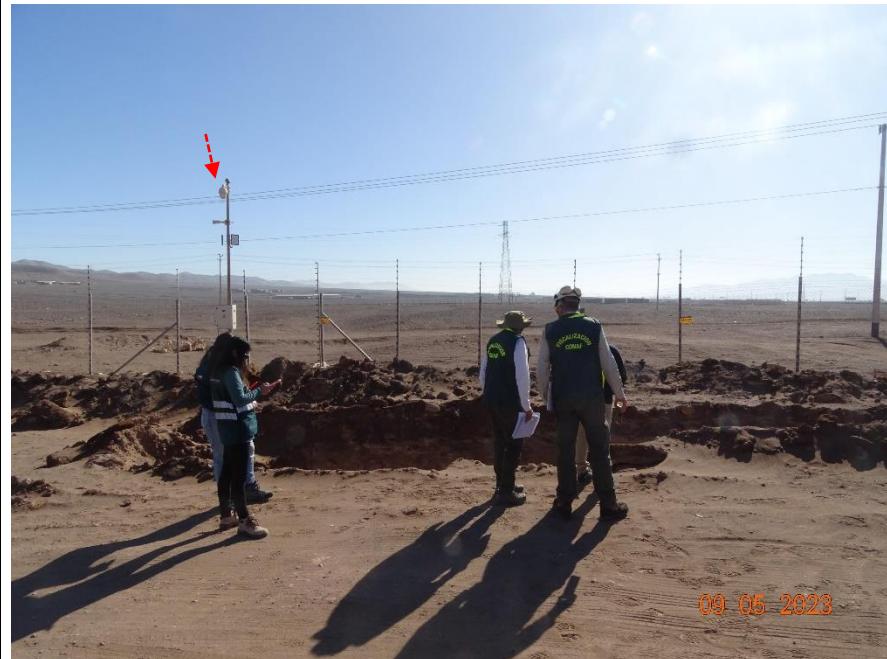
Fotografía 6.

**Descripción del medio de prueba:** Se aprecia poste con disposición de las luminarias instaladas en forma vertical, lo que genera luminosidad en dirección 90° en relación con el poste de luz.

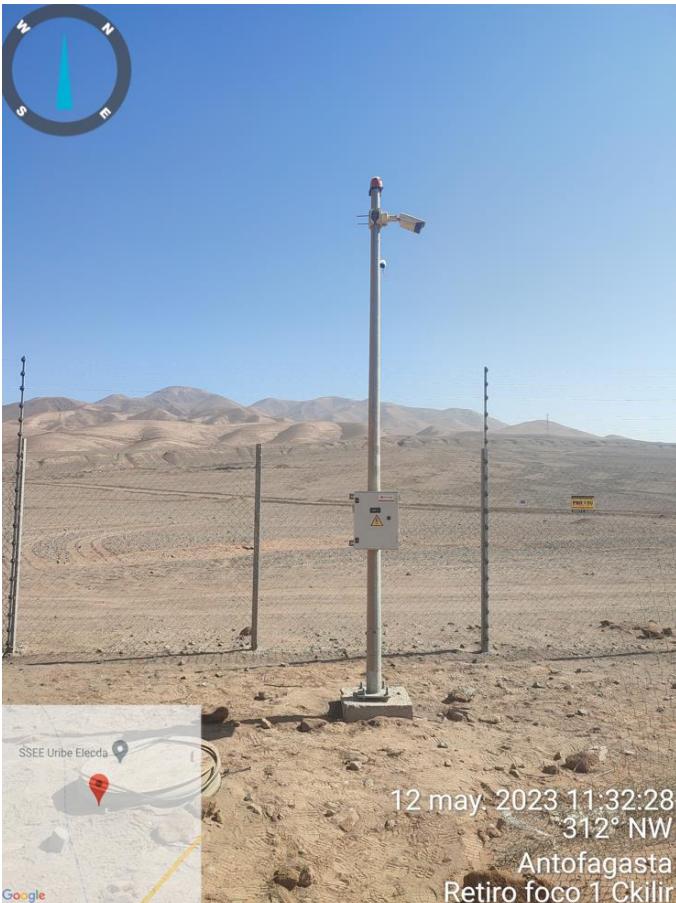
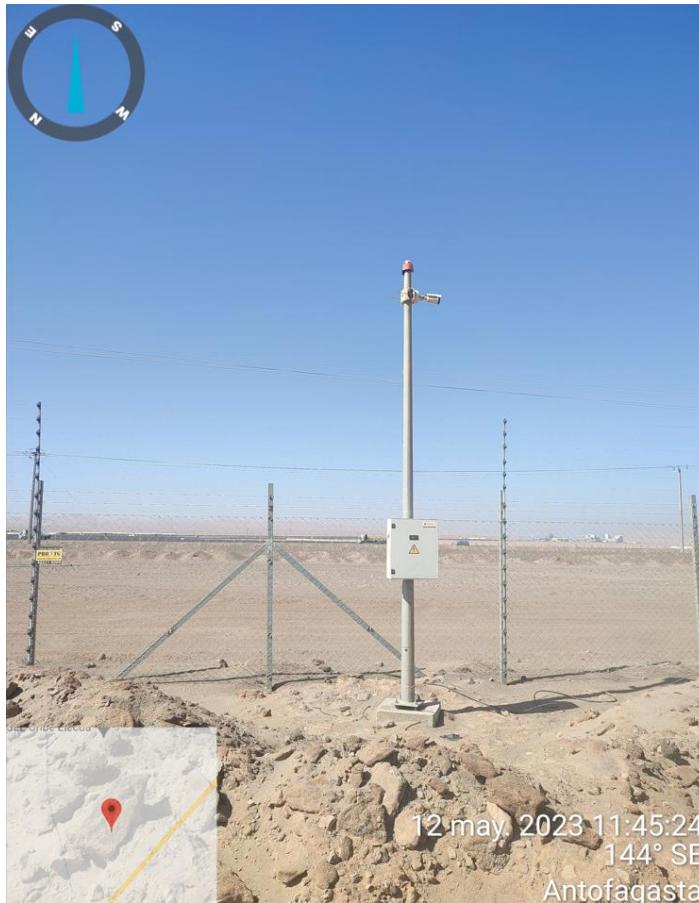
<b>Registro 1.</b> <b>Fuente:</b> Antecedente provisto por titular. En carta si número de fecha 15 de mayo de 2023. (Anexo 2).	<b>Registro 2.</b> <b>Fuente:</b> Antecedente provisto por titular. En carta si número de fecha 15 de mayo de 2023. (Anexo 2).
<b>Descripción del medio de prueba:</b> En registro se aprecia poste sin luminarias, las cuales fueron sacadas el día 12 de mayo según lo informado por el titular.	<b>Descripción del medio de prueba:</b> En registro se aprecia poste sin luminarias, las cuales fueron sacadas el día 12 de mayo según lo informado por el titular.
