INFORME TÉCNICO DE FISCALIZACIÓN AMBIENTAL

Requerimiento de Ingreso al SEIA

OLIVÍCOLA DEL SUR

DFZ-2023-1993-VI-RCA

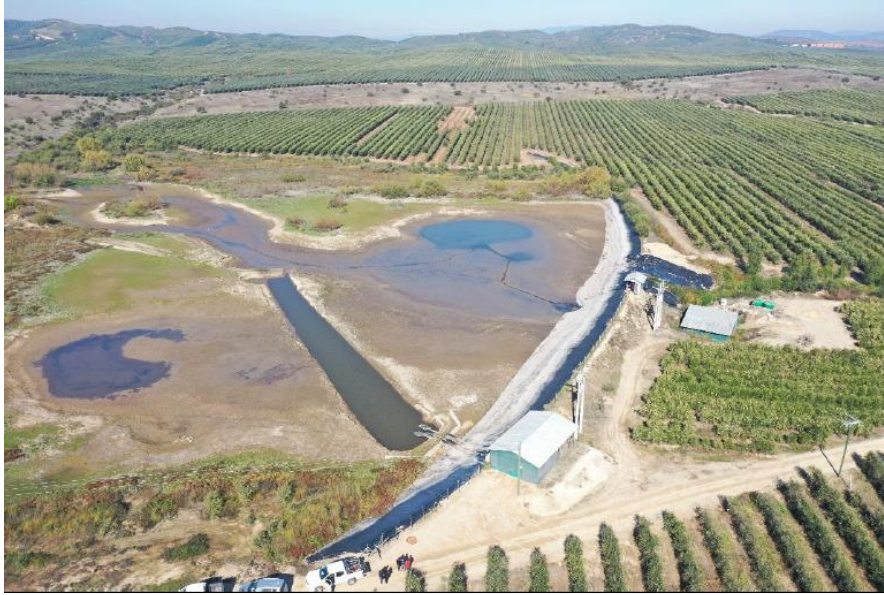
Fotografía 1.

Descripción del medio de prueba: En la imagen se observa fotografía aérea tomada por funcionarios de la DGA del tranque y su muro.

Número de hecho constatado: 1	Estación N°: 3
Documentación Revisada: 01, 02 y 03	
Hechos constatados: <ul style="list-style-type: none">- Durante la inspección ambiental se visitó un segundo tranque, en donde funcionarios de la DGA estimaron que el alto del muro en su punto más profundo no excedía los 3,5 metros.- Se realizó vuelo de dron y registro fotográfico aéreo (Fotografía 1), para su posterior análisis por parte de la DGA.	
Resultados examen de Información: <p>a. Respecto del examen de la información, es posible indicar que:</p> <ul style="list-style-type: none">- En septiembre del año 2010 el titular sometió a evaluación ambiental la Declaración de Impacto Ambiental (DIA) “Embalse Olivos del Sur” (documento ID 01) cuyo proyecto consistía en la construcción del tranque fiscalizado durante la presente inspección ambiental. En dicha DIA se describe lo siguiente: <i>“La capacidad del embalse corresponde a 83.753 m³, la superficie de inundación será de 7,7 ha hectáreas y la altura de muro será de 3,5 metros.”</i> Además, el titular indica que el proyecto debe someterse al SEIA en conformidad al literal a) del Art. 10 de la Ley 19.300, y al literal a) y a.1) del Art. 3 del D.S. 95/2001 MINSEGPRES (actualmente reemplazado por el D.S. N° 40/2013 MMA). Dicha DIA fue desistida por el titular posterior al pronunciamiento de diversos organismos públicos. En ORD. N° 1.883/2010 del SAG de O’Higgins (documento ID 02) se describe que <i>“en visita a terreno se constató que las obras ya fueron iniciadas, el muro se encuentra construido, la geomembrana instalada, incluso existe una acumulación de aguas lluvias que representa alrededor de un 20 a 25% de la capacidad del embalse”</i>, y en imágenes satelitales se observó que en mayo de 2010 el embalse ya se encontraba construido (Figura 4), por lo que su construcción se habría realizado hace aproximadamente 13 años.- Según lo indicado en el Informe Técnico N° 48/2023 de la DGA (documento ID 03), se determinó que en la actualidad este tranque tiene un área máxima de inundación de 5,88 hectáreas, calculándose un volumen máximo a embalsar de 54.431 m³. De acuerdo a lo anterior, en el mismo documento se señala que: <i>“Por lo tanto, corresponde por volumen de embalsamiento, a una obra catalogada en el artículo 294 literal a) del Código de Aguas, y por añadidura, requiere de la aprobación del Director General de Aguas y es motivo de entrada al Sistema de Evaluación de Impacto Ambiental.”</i> <i>“La obra previamente mencionada, se emplaza sobre la quebrada El Trébol, interceptando sus aguas, y afectando el libre escurrimiento de ellas y no registra en el CPA, resolución DGA que autorice su construcción en el marco de los artículos 32, 41, 171 y 294 del citado Código.”</i> (CPA = Catastro Público de Aguas).

De acuerdo a lo señalado por la Dirección General de Aguas en su informe técnico, el tranque construido por Olivos del Sur S.A. en las coordenadas 271.531 m E, 6.206.364 m S (WGS 84 Huso 19), tiene una capacidad máxima de 54.431 m³, por lo que debiese someterse al Sistema de Evaluación de Impacto ambiental según lo indicado en el literal a) y a.1) del Artículo 3 del D.S. N° 40/2013 MMA.

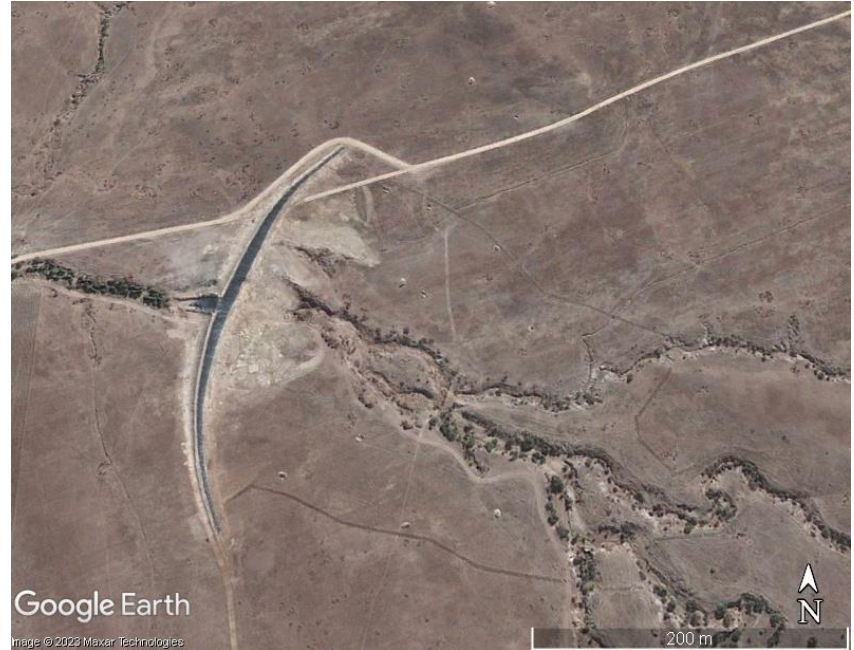
Figura 4.

Descripción del medio de prueba: En la imagen satelital del mes de mayo de 2010, se observa el embalse ya construido, sin signos de haber sido inundado en toda su capacidad de embalsamiento.

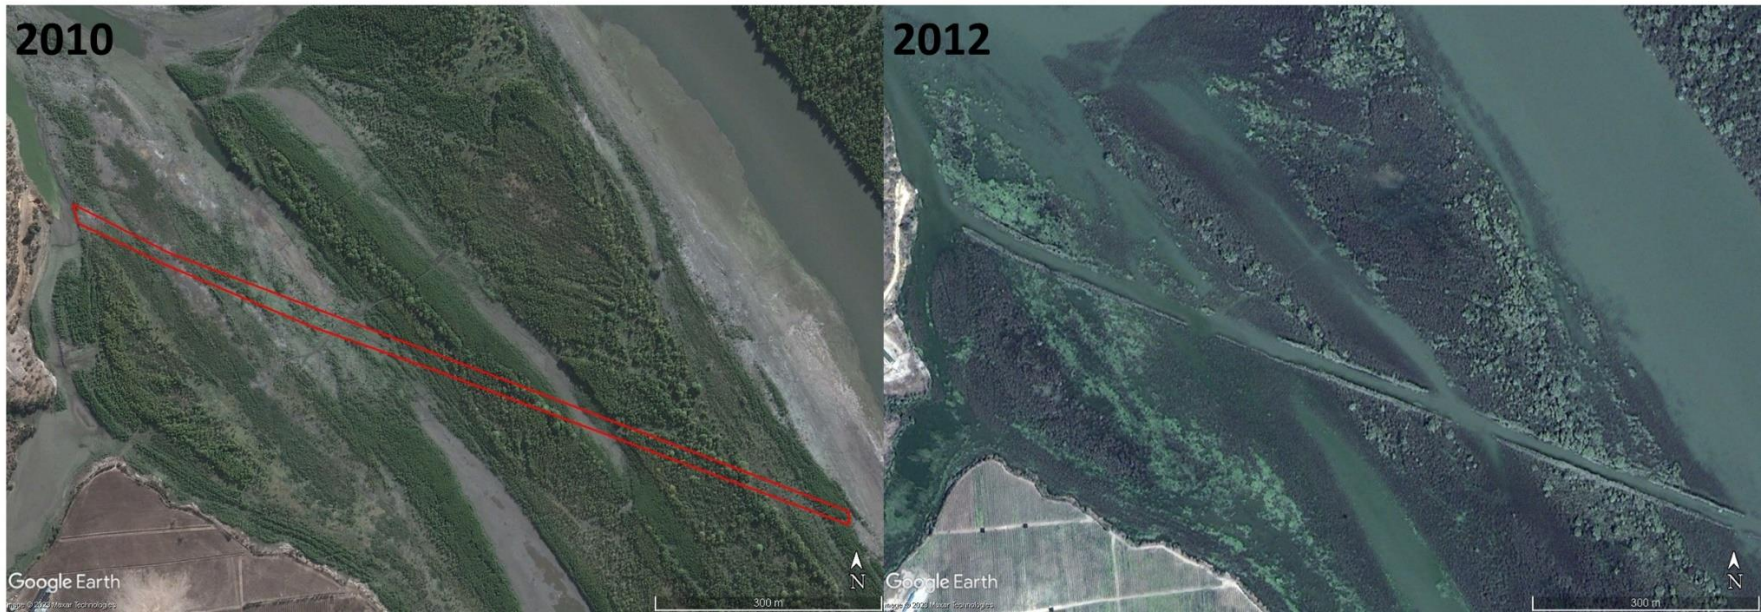
Figura 5.	Fecha: ---	
Coordenadas UTM DATUM WGS84 HUSO 19H	Norte: 6.208.140	Este: 273.903
Descripción del medio de prueba: En las imágenes se observan dos fotografías satelitales tomadas de Google Earth 2023, a la izquierda corresponde a una fotografía del año 2010, en donde se encuentra marcado en rojo el polígono ocupado por el cauce construido posteriormente, observándose zonas cubiertas por vegetación, la cual fue removida para la construcción del acueducto. A la derecha se observa fotografía satelital del año 2012, primer registro que se tiene del canal ya construido, el cual existe hasta la actualidad.

De acuerdo a lo analizado en el examen de información, el canal construido por Olivos del Sur S.A. en las coordenadas UTM 273.903 m E, 6.208.140 m S, WGS 84 Huso 19 (punto central) constituye una obra mayor por considerarse un acueducto que conduce 6,7 m³/s, es decir más de 2 m³/s, según establece el literal b) del Art. 294 del Código de Aguas, por lo que debiera someterse al Sistema de Evaluación de Impacto ambiental según lo indicado en el literal a) del Artículo 3, del D.S. N° 40/2013.

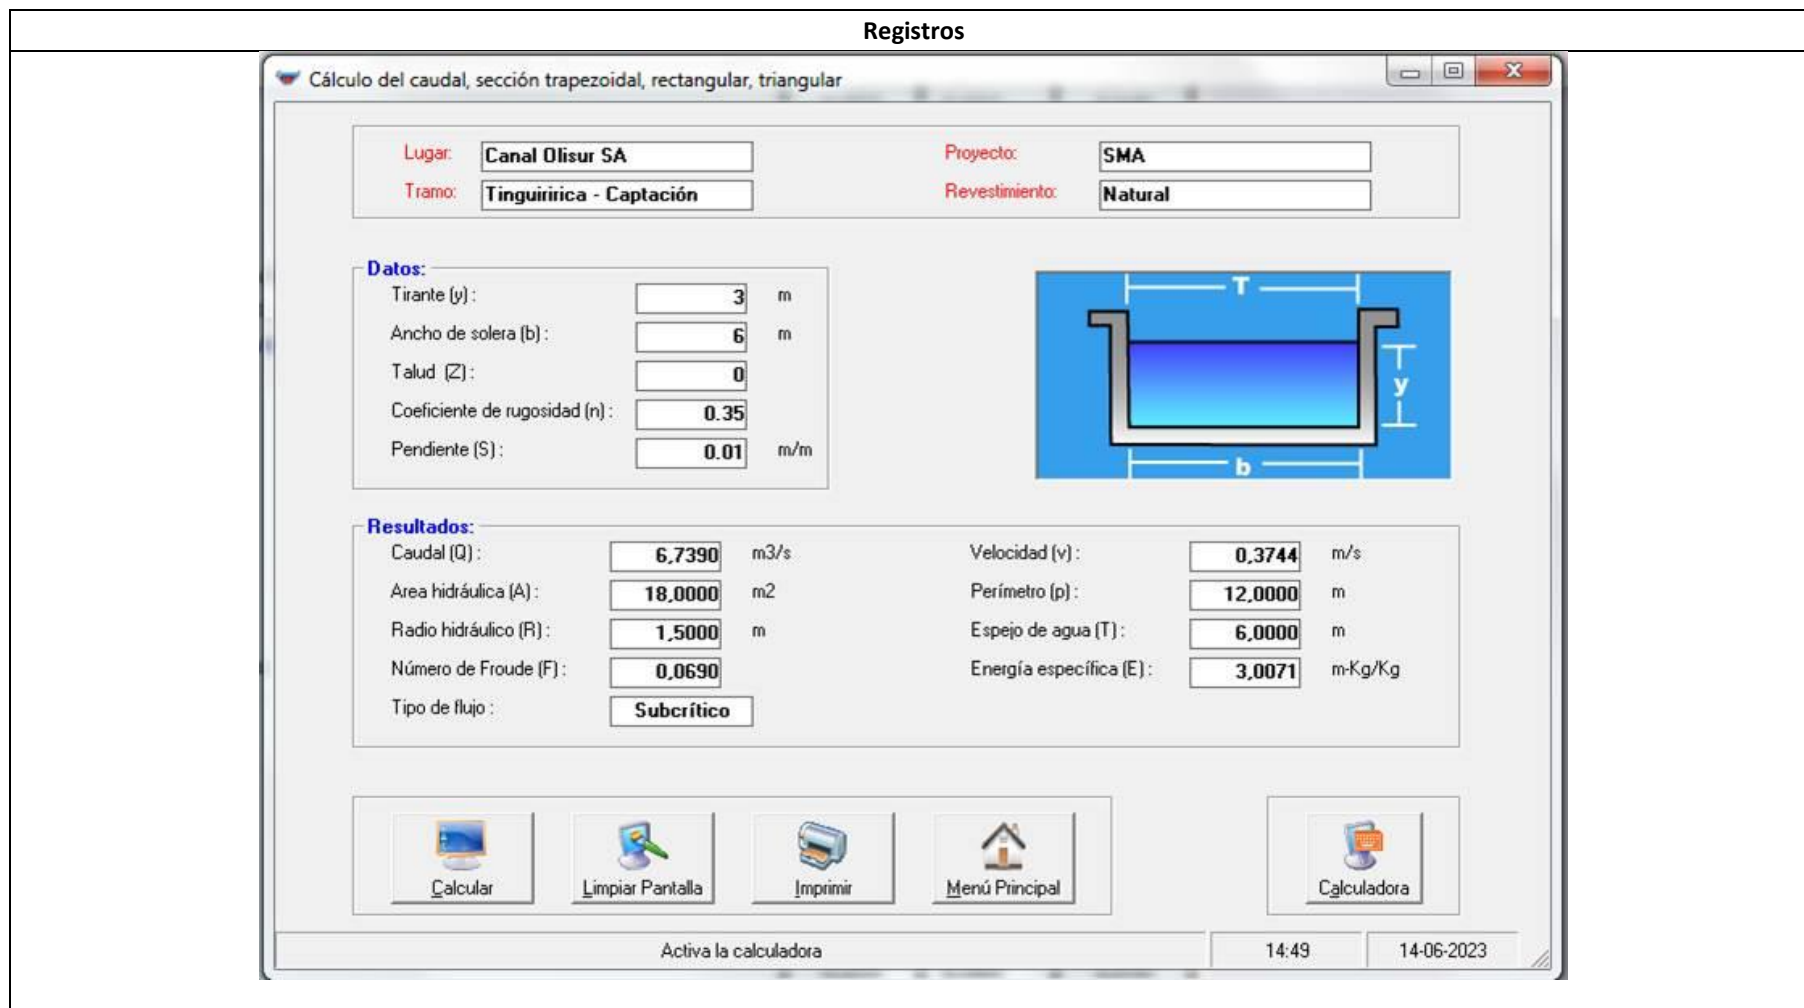
Figura 6.

Descripción del medio de prueba: En la imagen se muestra el cálculo del caudal realizado en el programa HCanales 3.0. Los parámetros utilizados para el cálculo fueron 3 metros de profundidad, 6 metros de ancho, un coeficiente de rugosidad de 0,35 considerando posible presencia de plantas acuáticas que dificulten el paso del agua, y un valor bajo de pendiente igual a 0,01 m/m. Según esta estimación el caudal sería igual a 6,7390 m³/s.
