## INFORME TÉCNICO DE FISCALIZACIÓN AMBIENTAL

PLANTA FOTOVOLTAICA CKILIR

DFZ-2023-203-II-RCA

JUNIO 2023

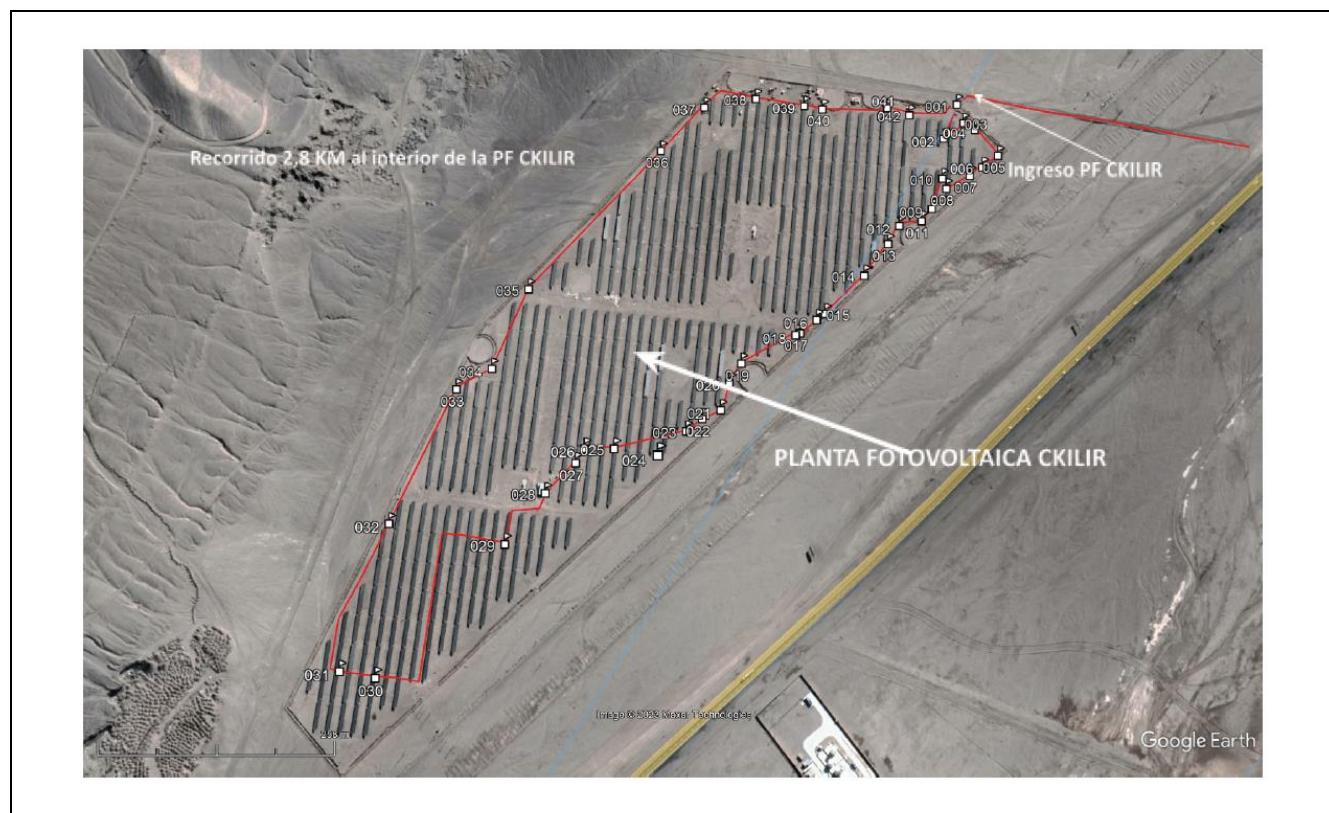
#### 4.3.2 Esquema de recorrido (insertar esquema de recorrido)

Existió oposición al ingreso: NO	Existió auxilio de fuerza pública: NO
Existió colaboración por parte de los fiscalizados: SI	Existió trato respetuoso y deferente: SI
<b>Observaciones:</b> En reunión de inicio se acordó entre los fiscalizadores del equipo fiscalizador, dada la superficie de la Planta Fotovoltaica, realizar el recorrido a pie y consignar una sola estación, de modo de exponer ahí todos los hechos constatados.

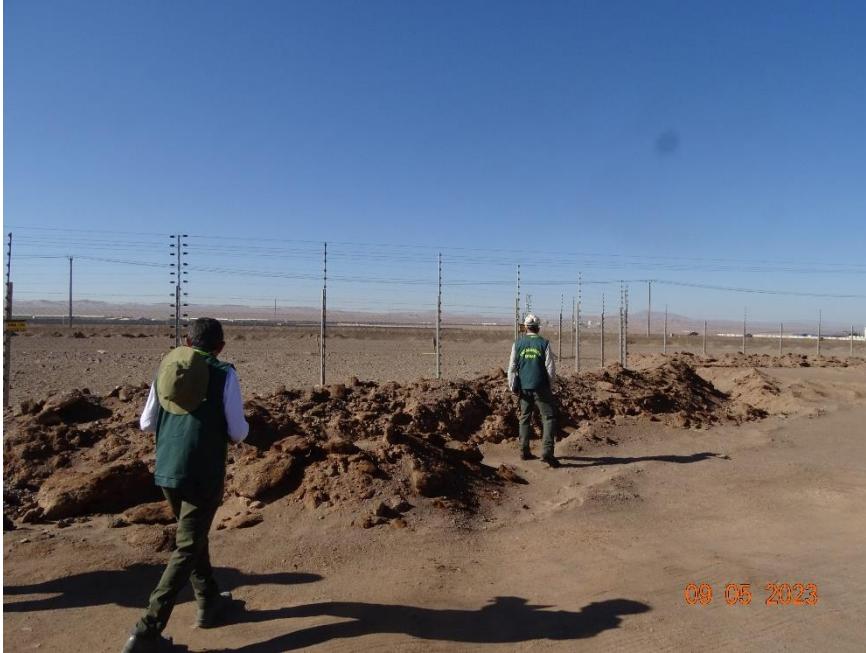
<b>Fotografía 1.</b>

<b>Fotografía 2.</b>		
Coordinadas UTM DATUM WGS84 HUSO 19	Fecha: 09-05-2023	09-05-2023	Coordinadas UTM DATUM WGS84 HUSO 19	Fecha: 09-05-2023	09-05-2023
<b>Descripción del medio de prueba:</b> Se observa a funcionarios de CONAF realizando inspección por cerco y zanja, con el fin de revisar si hay presencia de vegetación y/o flora.	<b>Descripción del medio de prueba:</b> Se observa a funcionarios de CONAF realizando inspección por área de paneles fotovoltaicos, con el fin de revisar si hay presencia de vegetación y/o flora.

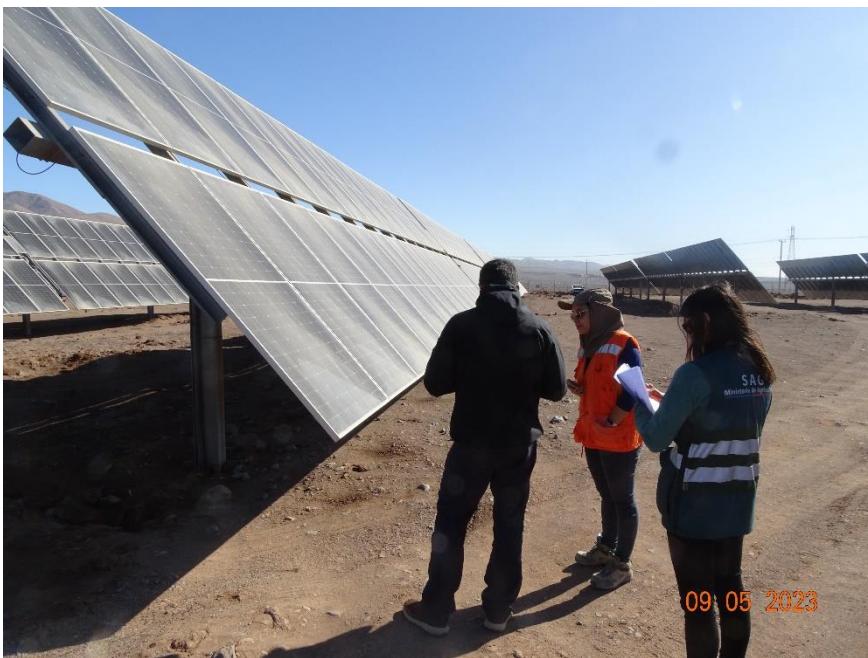
**Fotografía 3.**

**Descripción del medio de prueba:** Se observa área de revisión, donde de funcionarias del SAG no constataron individuos de fauna de baja movilidad, principalmente de Salamanqueja del norte grande.

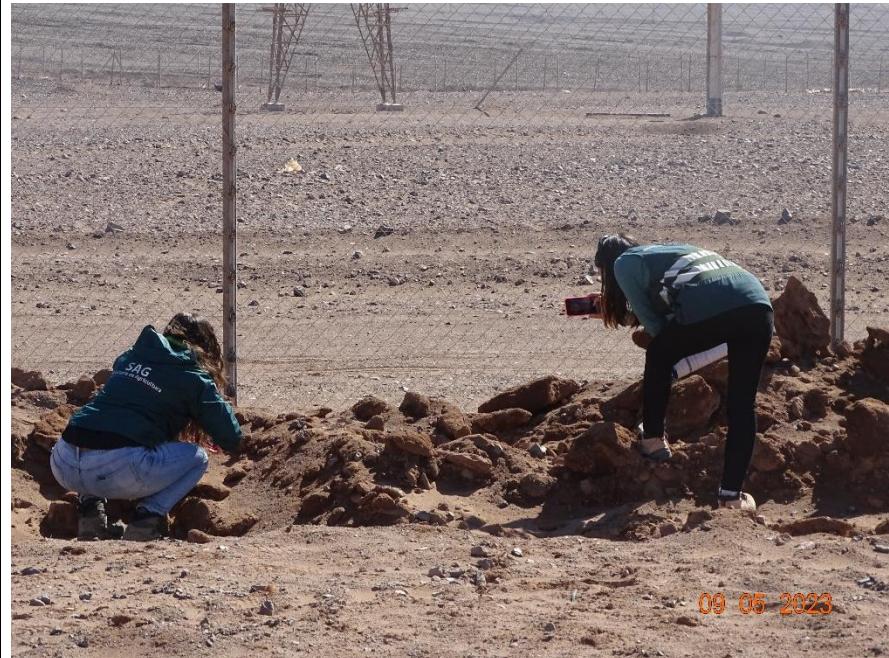
**Fotografía 4.**

**Descripción del medio de prueba:** Se observa área de revisión, donde de funcionarias del SAG no constataron individuos de fauna de baja movilidad, principalmente de Salamanqueja del norte grande.

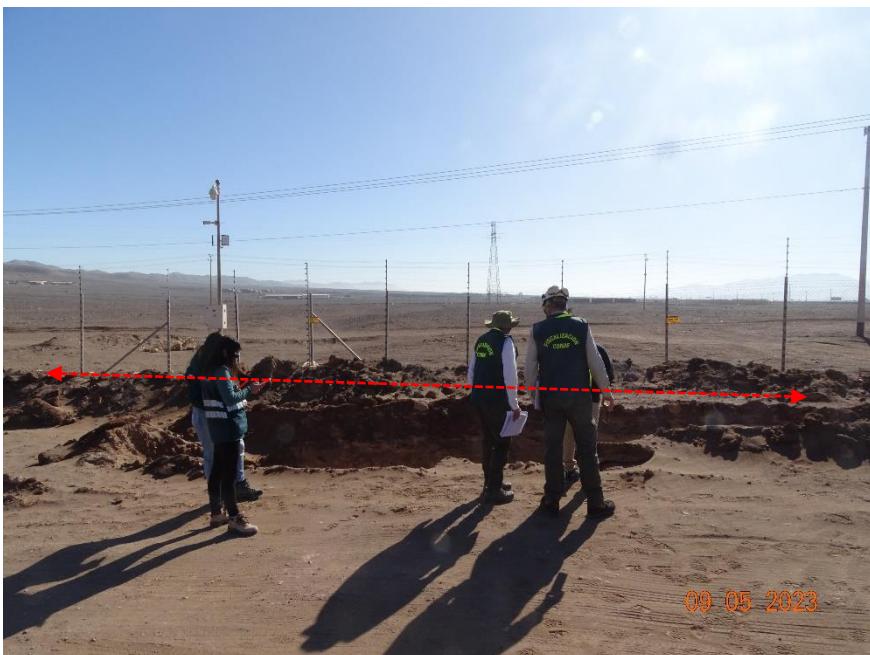
Fotografía 9.

**Descripción del medio de prueba:** Se observa paralelo al cerco perimetral una zanja de aproximadamente un metro de profundidad por unos 50 cm de ancho.

- Al interior del emplazamiento del proyecto y por todo su perímetro, se construyó una zanja que impide que puedan ingresar vehículos y así sustraer equipos y/o paneles del recinto. Al revisar la RCA N°068-2020 y su respectiva Declaración de Impacto Ambiental, no se establecen condiciones y/o características para esta componente, sin embargo, a juicio de esta Superintendencia las obras construidas no revisten un riesgo para el medio ambiente, con ello esta Superintendencia no tiene mayores observaciones.

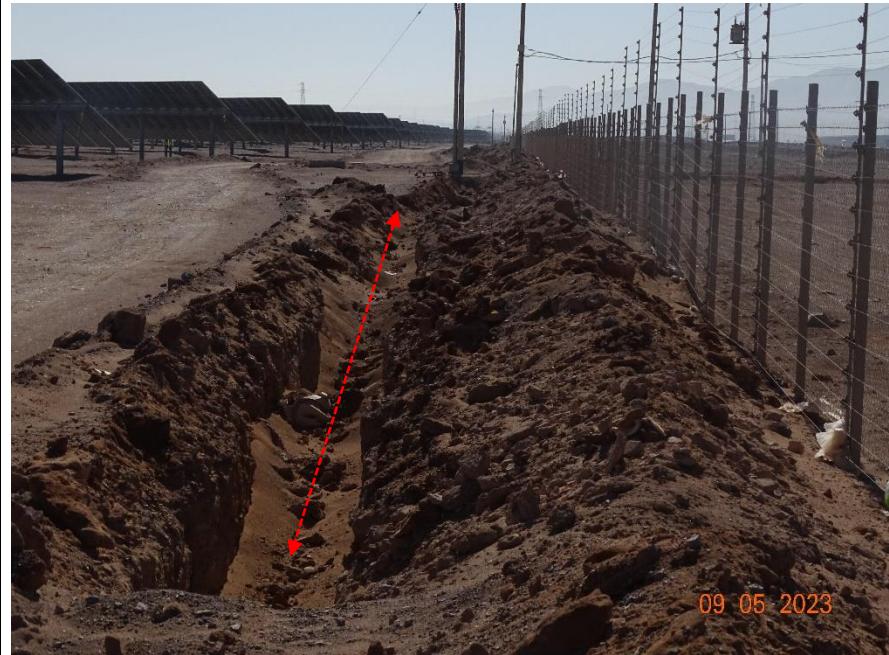
Fotografía 10.

**Descripción del medio de prueba:** Se observa paralelo al cerco perimetral una zanja de aproximadamente un metro de profundidad por unos 50 cm de ancho.
