INFORME TÉCNICO DE FISCALIZACIÓN AMBIENTAL

“PRETIL RIO YELCHO CHICO”

DFZ-2023-1255-X-SRCA

JULIO DE 2023

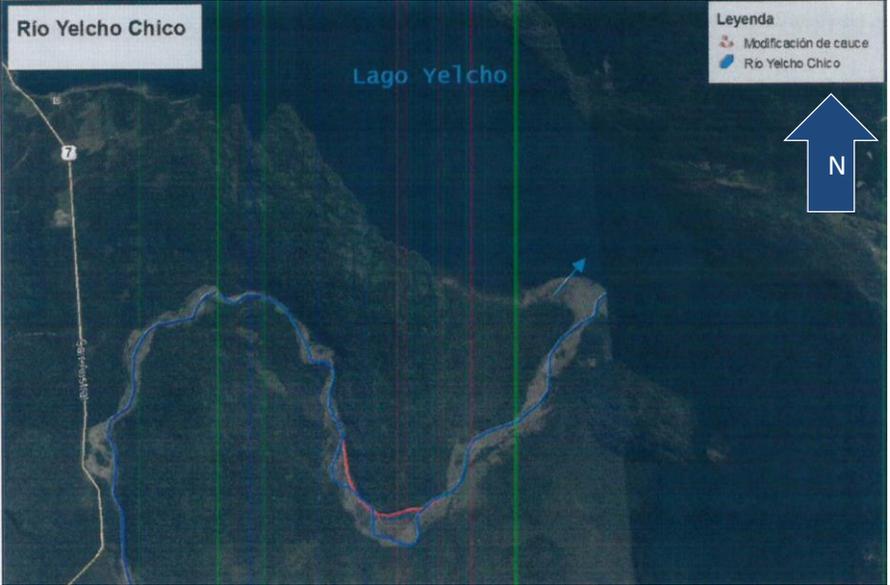
Figura 2.	Fecha -----	Figura 3.	Fecha -----
Descripción medio de prueba: Croquis sector de la denuncia, donde la DGA señala el sector de modificación del cauce con línea roja, y el río Yelcho chico (Fuente: Foto 1, Informe Técnico N° 16, DGA).		Descripción medio de prueba: Sector de modificación de cauce, que según la DGA, altera el flujo natural del río (Fuente: Foto 2, Informe Técnico N° 16, DGA).

- Se verificó una modificación de cauce que consiste en una acumulación de material árido dentro del cauce (álveo) en forma de un pretil, que provoca que el agua fluya por la rivera izquierda del álveo, entre los puntos definidos por las coordenadas UTM (m) Este: 711.805 y Norte: 5.206.642, y Este: 711.572 y Norte: 5.207.072 (Datum WGS-84), es decir, cerca de 450 m de extensión (Figura 2).

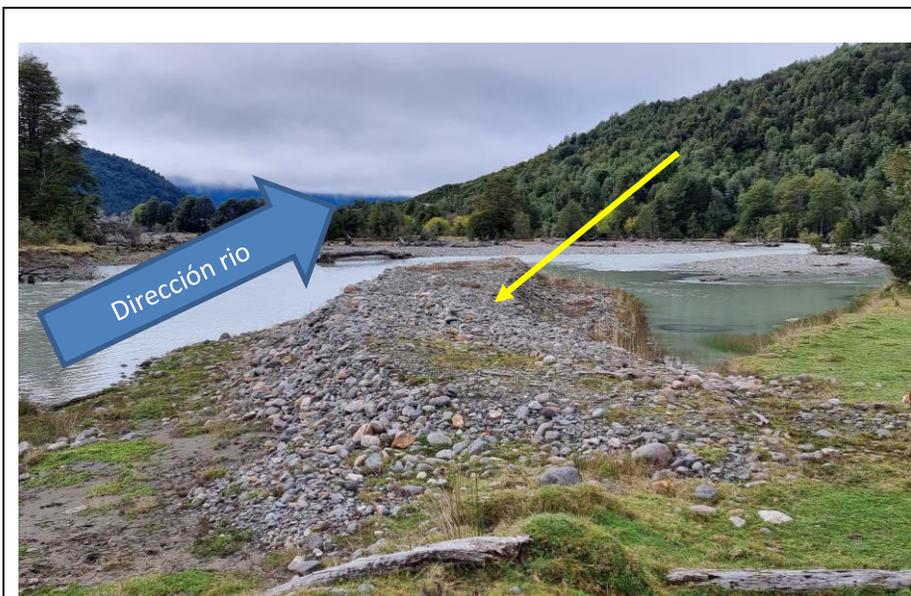
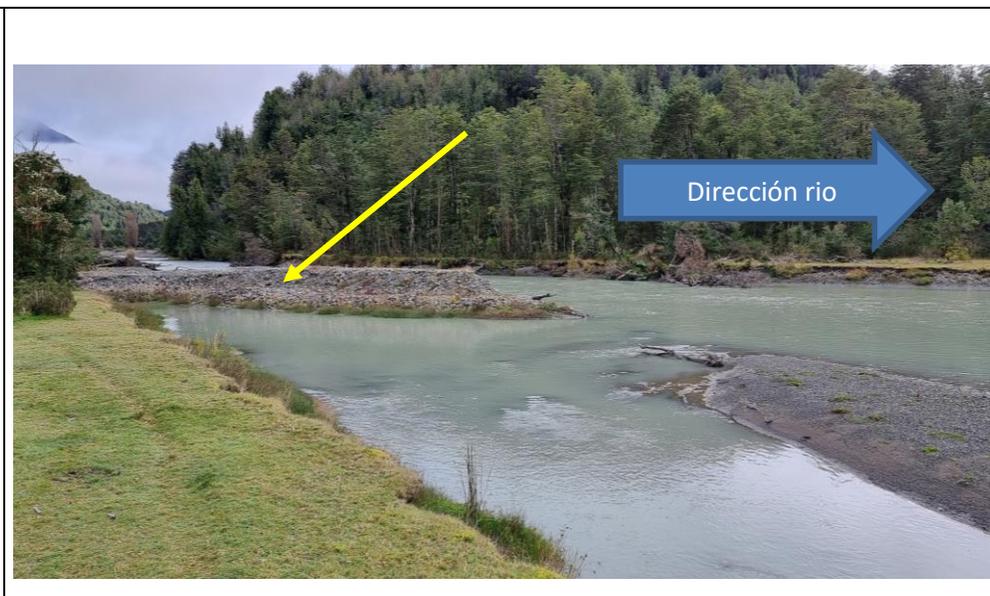
Figura 6.	Fecha: 20.04.2023	Figura 7.	Fecha: 20.04.2023
Descripción medio de prueba: vista de pretil en ribera de río Yelcho chico, constatado en fiscalización de SMA.		Descripción medio de prueba: vista de pretil en río Yelcho chico en ribera derecha, constatado en fiscalización de SMA, visualizando a simple vista, que no varía el flujo del cauce.

V. En relación a los hechos presentados por la DGA y su correlación a lo evidenciado por esta Oficina Regional, se debe comentar que esta última sólo constató, un pretil, de tipo artesanal, instalado en la ribera del río Yelcho chico, de unos 20 m un largo, y que tendría otra sección aladaña de unos 100 m (compuesto aparentemente del mismo material), no así el pretil de 450 m de longitud definido por la DGA en su expediente respectivo.

En cuanto al pretil observado por esta SMA, de unos 20 m de largo (y su continuación en cerca de 100 m de longitud), no correspondería a una defensa que movilizara una cantidad igual o superior a cien mil metros cúbicos (100.000 m³) de material, sino más bien, se calcula en cerca de **520 m³** de material árido que compone dicho pretil constatado. Sumado a ello, no se observó a simple vista, un cambio de trazado del cauce y que fuese permanente.

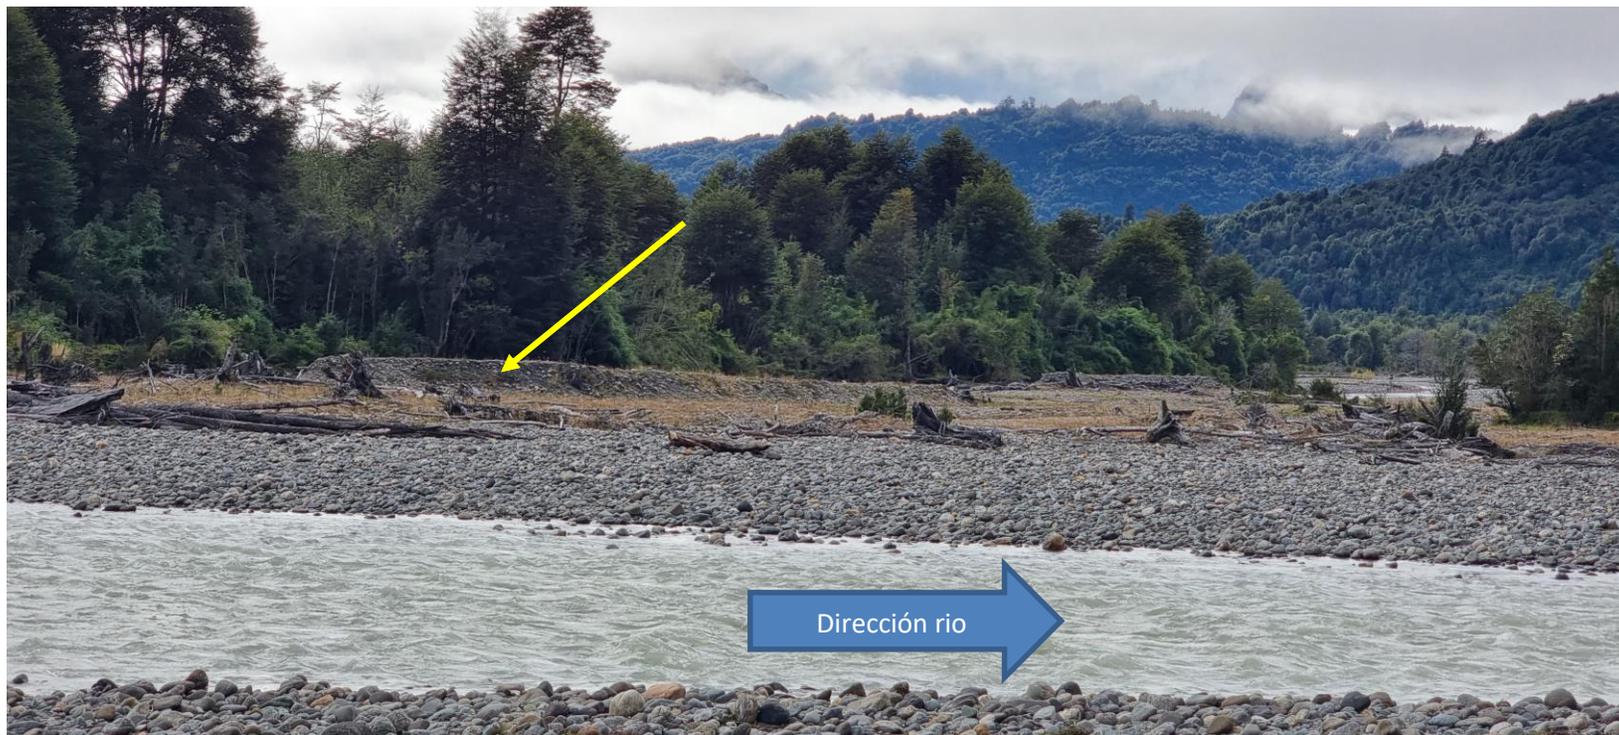
Figura 8.

Descripción medio de prueba: vista de la continuación del pretil en la ribera aladaña (de unos 100 m de largo), y del río Yelcho chico.
