INFORME TÉCNICO DE FISCALIZACIÓN AMBIENTAL

INSPECCIÓN AMBIENTAL

AGRÍCOLA LOS TILOS – PLANTEL SANTA MARIANA

DFZ-2021-1742-XIII-SRCA

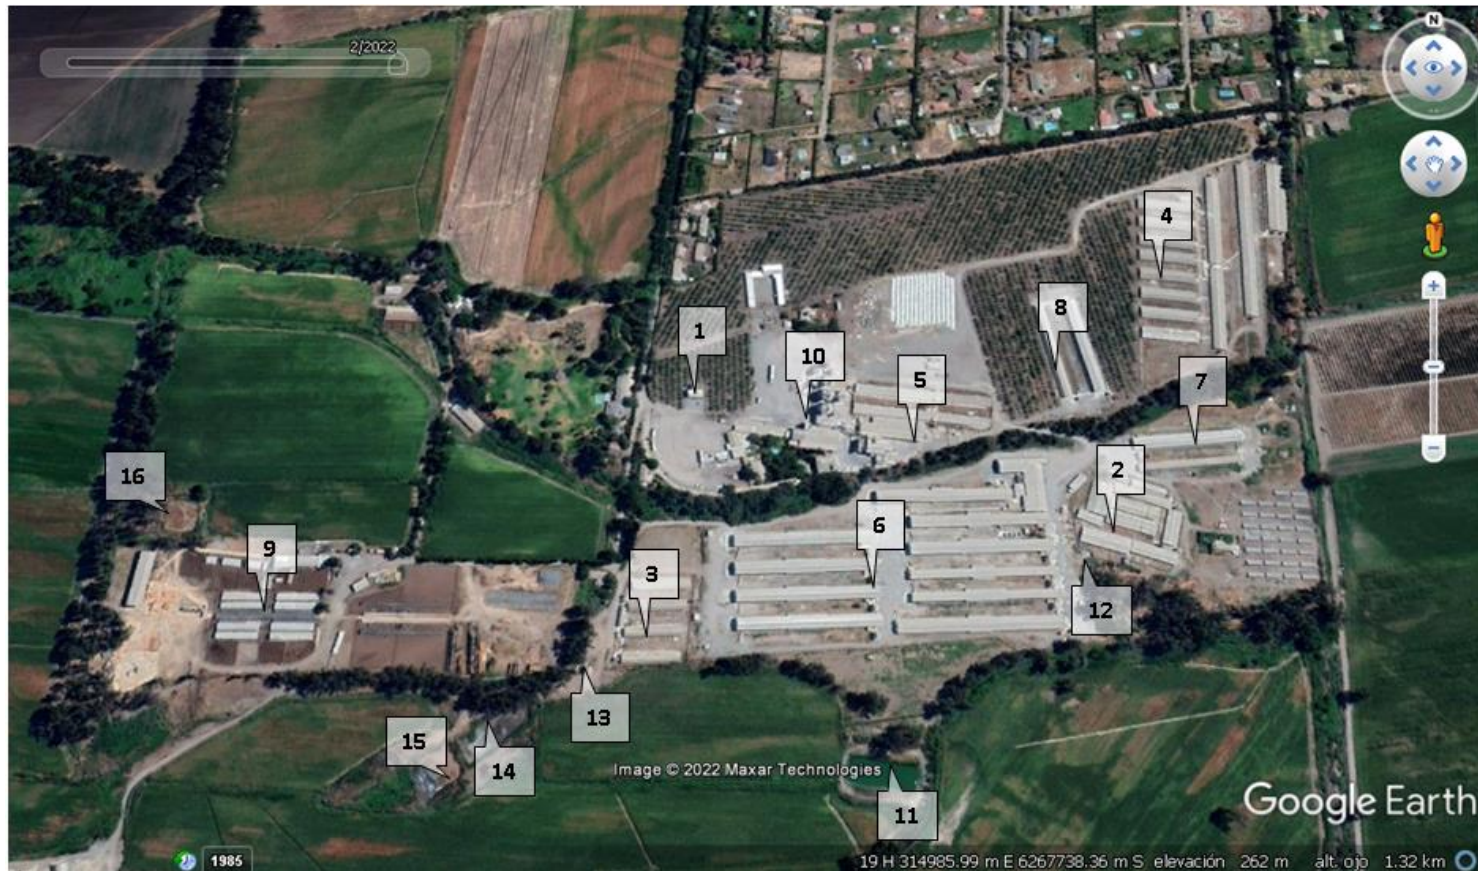
Figura 3. Layout del proyecto (Fuente: Google Earth 2022).

1. Oficina	2. Sitio 1. Pabellones de maternidad cerdos	3. Sitio 2. Pabellones de cerdos en recría
4. Sitio 3. Pabellones de cerdos en engorda	5. Pabellones de cerdos en engorda	6. Galpones 1 - 10 de aves postura
7. Galpones 1 y 2 de aves en cría	8. Galpones 3 y 4 de cría	9. Lechería
10. Planta de alimentos	11. Laguna de acumulación aguas afloradas (limpias)	12. Pozo homogeneizador
13. Planta Tratamiento purines cerdos	14. Laguna de acumulación fracción líquida purines cerdos	15. Acopio y secado fracción sólida de purines de cerdos
16. Laguna de acumulación/sedimentación purín de vaca

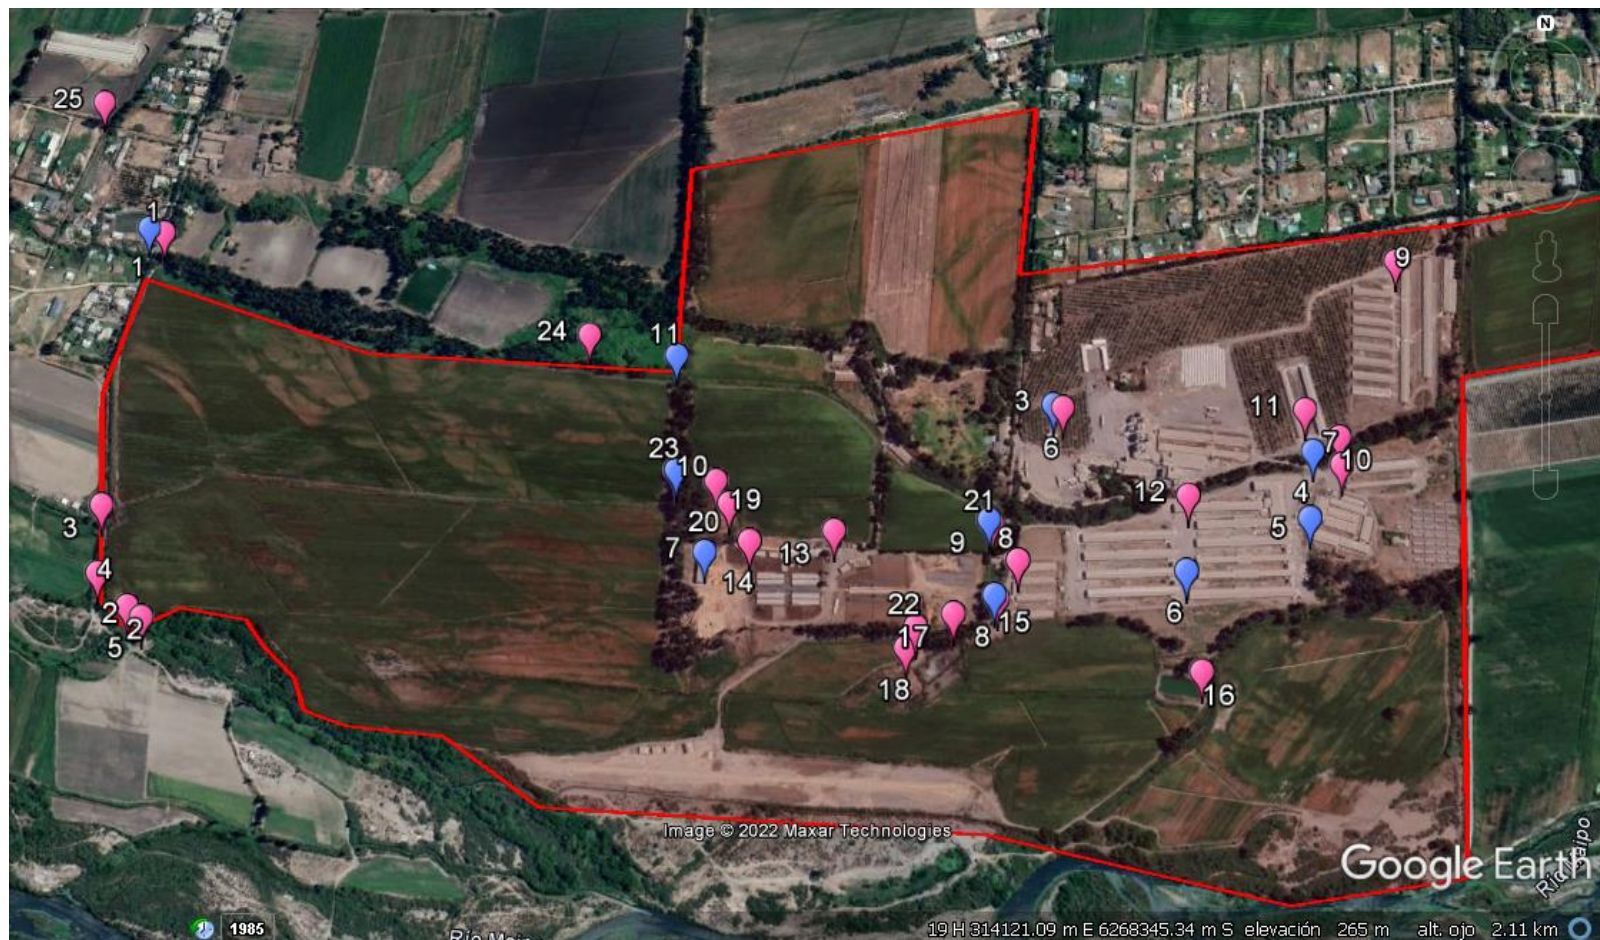
Figura 4. Esquema del Recorrido. (Fuente: Google Earth 2021).

Nota: En celeste los puntos asociados a la primera actividad de inspección (19/05/2021) y en rosa a la segunda actividad de inspección (01/12/2021).

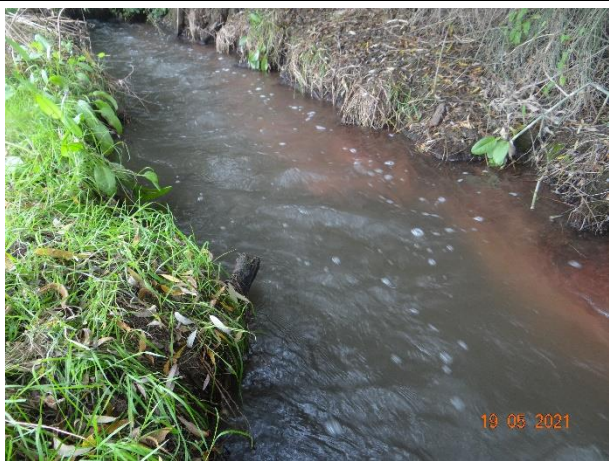
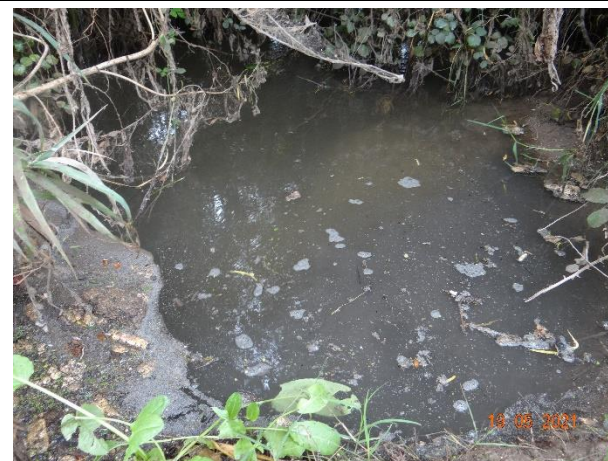
Fotografía 1.

a.1) Camino “La Manresa” (ver **Estaciones N°1 y N°2** de la **Figura 4**): en conjunto con los denunciantes, se hizo un recorrido por parte del camino La Manresa, desde el puente sobre un canal hasta llegar al final de éste, constatándose la presencia de canales de riego de Plantel Santa Mariana, los que al momento no presentaban color ni olor anómalo. Se identificó que las aguas del canal de riego que corre en un tramo por el costado del camino La Manresa provienen desde los terrenos de la Agrícola Los Tilos. En ciertos puntos se percibieron olores molestos, pero de baja intensidad. Por su parte, los denunciantes indicaron que es en las horas nocturnas cuando se perciben los malos olores (ver **Fotografías 1 y 2**).

Descripción del medio de prueba: Vista del canal de riego que corre en un tramo por el costado del camino La Manresa.

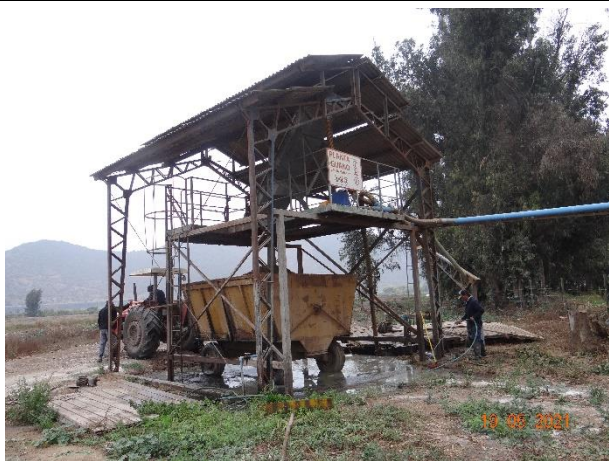
Fotografía 5.

Por su parte el sistema de tratamiento consistiría en la separación de los residuos, por medio de un filtro parabólico (**Estación N°8 de la Figura 4**), para la recepción de la fracción líquida en un estanque soterrado y posterior canalización hacia los sectores de riego en el mismo predio, y la recolección de la fracción sólida para su posterior uso como enmienda orgánica de los suelos del mismo predio (ver **Fotografías 5 y 6**).

Descripción del medio de prueba: Vista de la Planta de Guano (sistema de tratamiento de purines).

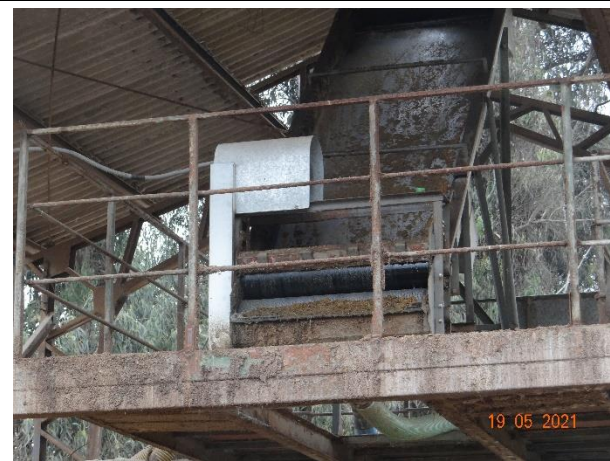
Fotografía 6.

Descripción del medio de prueba: Vista del filtro parabólico en la Planta de Guano (sistema de tratamiento de purines).

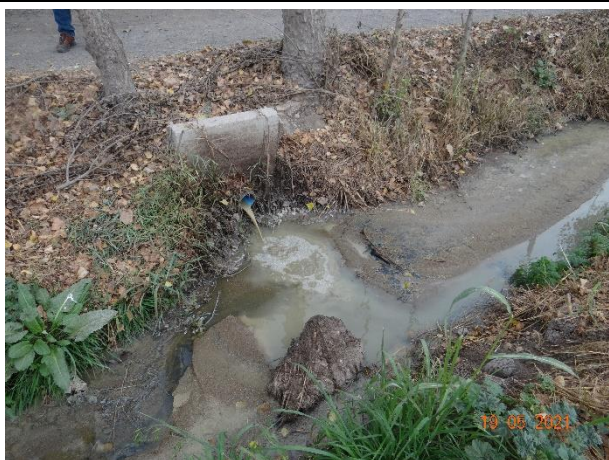
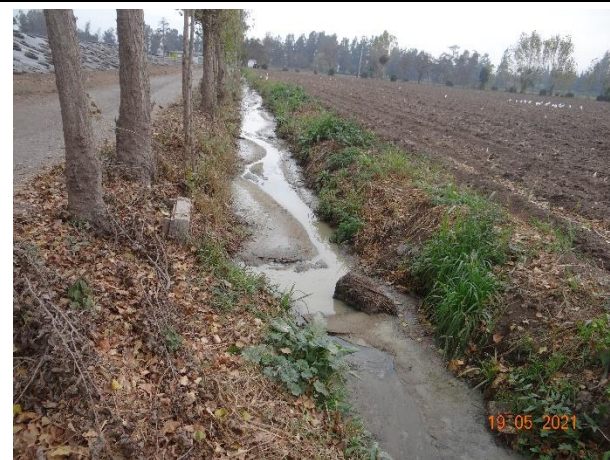
Fotografía 7.

Se observó la salida de una tubería que conduce el residuo líquido proveniente de la planta de tratamiento hasta incorporar los efluentes de la planta a la red de canales de riego (**Estación N°9 de la Figura 4**), identificándose un contraste de los efluentes, de color café claro, con las aguas de riego que vienen por el canal, transparentes, pero sin percibirse olores molestos en el lugar (ver **Fotografías 7 y 8**).

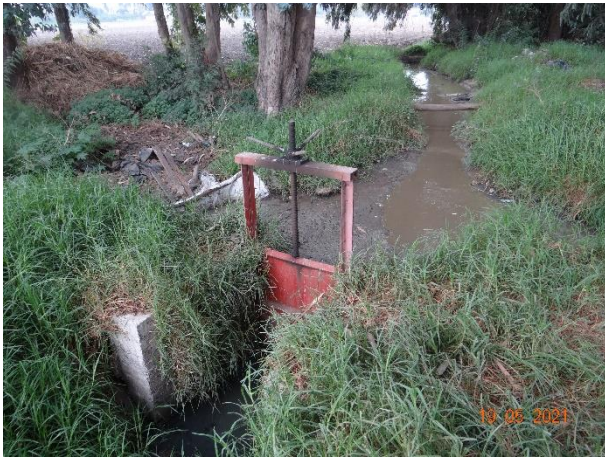
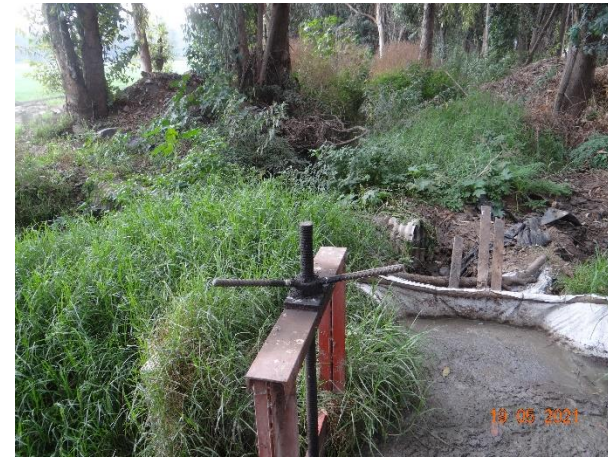
Fotografía 9.

Se observó además una compuerta (**Estación N°10 de la Figura 4**), que cerraba el paso del canal de riego interno que conduce agua de riego mezclada con residuos líquidos con el canal La Manresa sumado a ciertas obras rudimentarias (tubería corrugada para atravesado, sacos para uso como filtro). En el lugar no se perciben olores molestos (ver **Fotografías 9, 10 y 11**).

Descripción del medio de prueba: Vista de la compuerta que regula el paso del agua de riego mezcla con residuos líquidos con el canal La Manresa.

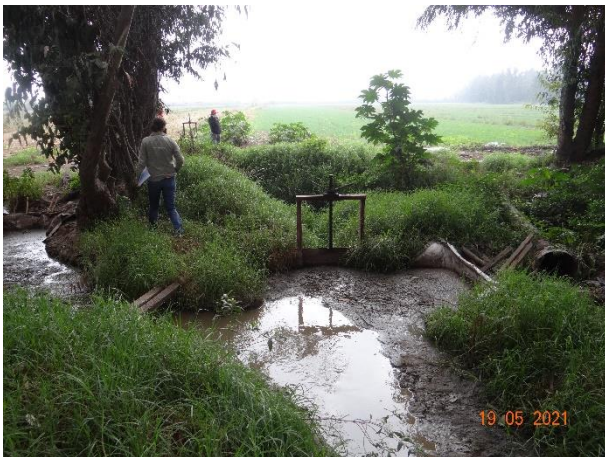
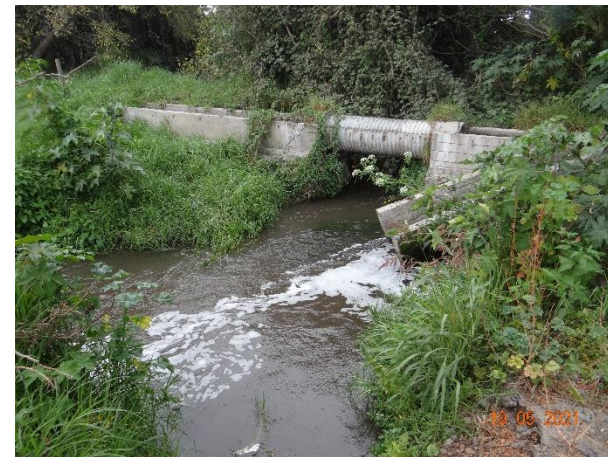
Fotografía 11.

El Sr. Armando Correa explica que las aguas de riego con efluentes no son descargadas en el canal La Manresa, ya que la compuerta no se abre nunca. A simple vista se observa que la coloración de los canales de riego internos es café, mientras que las aguas que escurren por el canal La Manresa son claras, pero con algo de turbiedad (ver **Fotografía 12**).

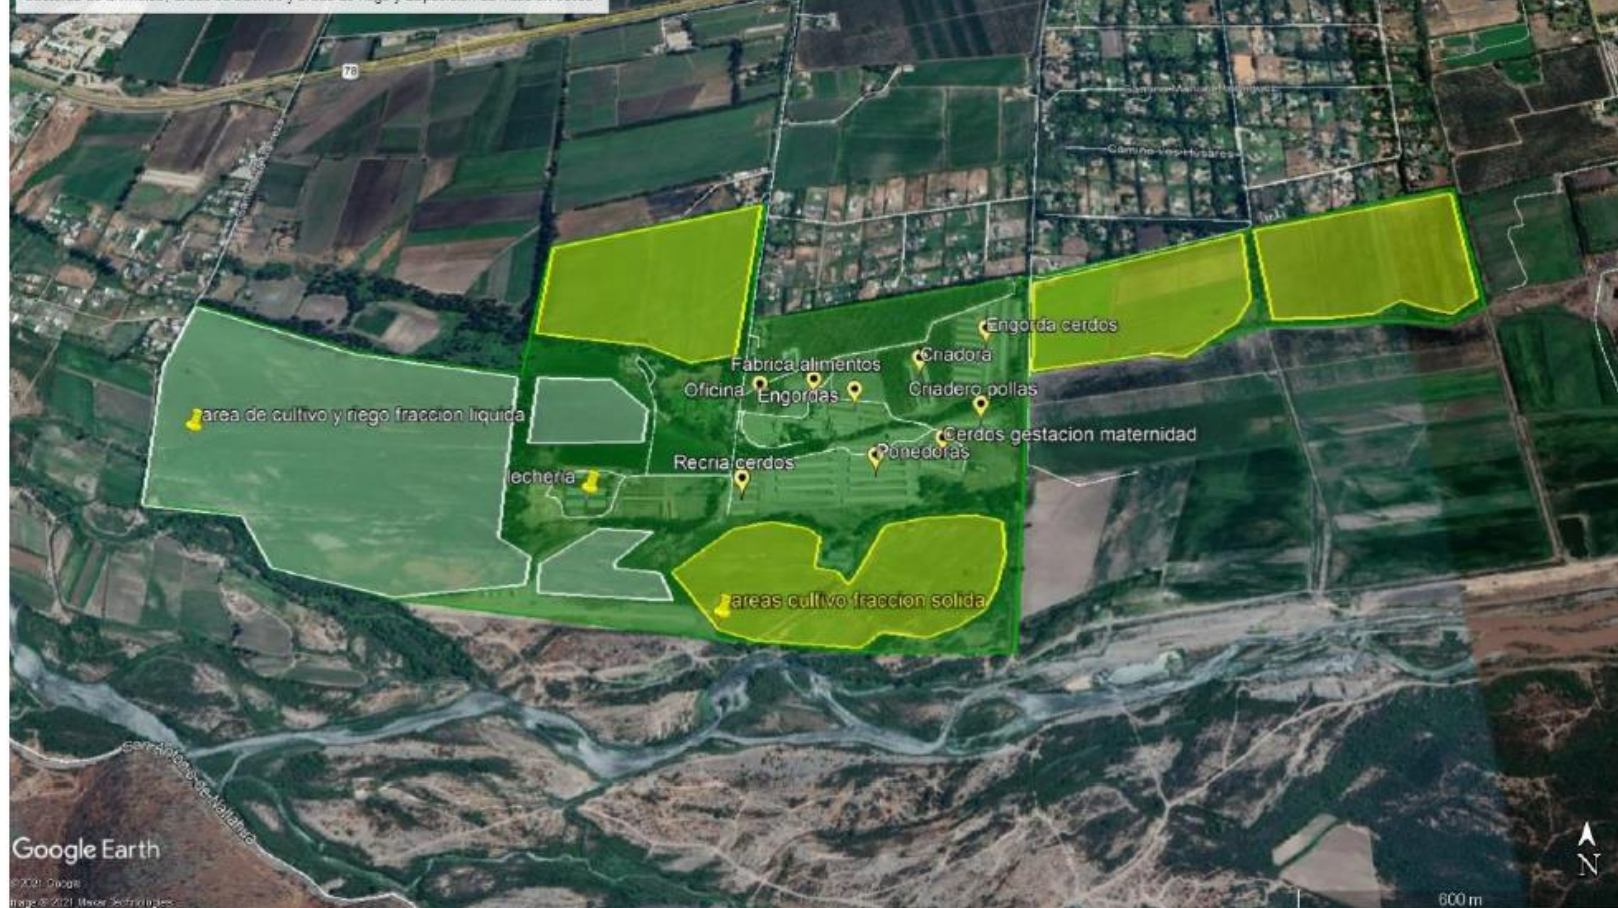
Figura 6.

Siendo así, actualmente el proyecto cuenta con una superficie aproximada de 150 ha., de las cuales 100 se destinan a la producción de maíz para el alimento de las vacas del plantel, 3 ha al cultivo de almendros y 47 ha para las instalaciones de los animales, aves y planta de alimento de éstos y oficinas (**Figura 6**).

Descripción del medio de prueba: Layout de Plantel Santa Mariana (Fuente: Agrícola Los Tilos, Carta de 04 de junio de 2021)

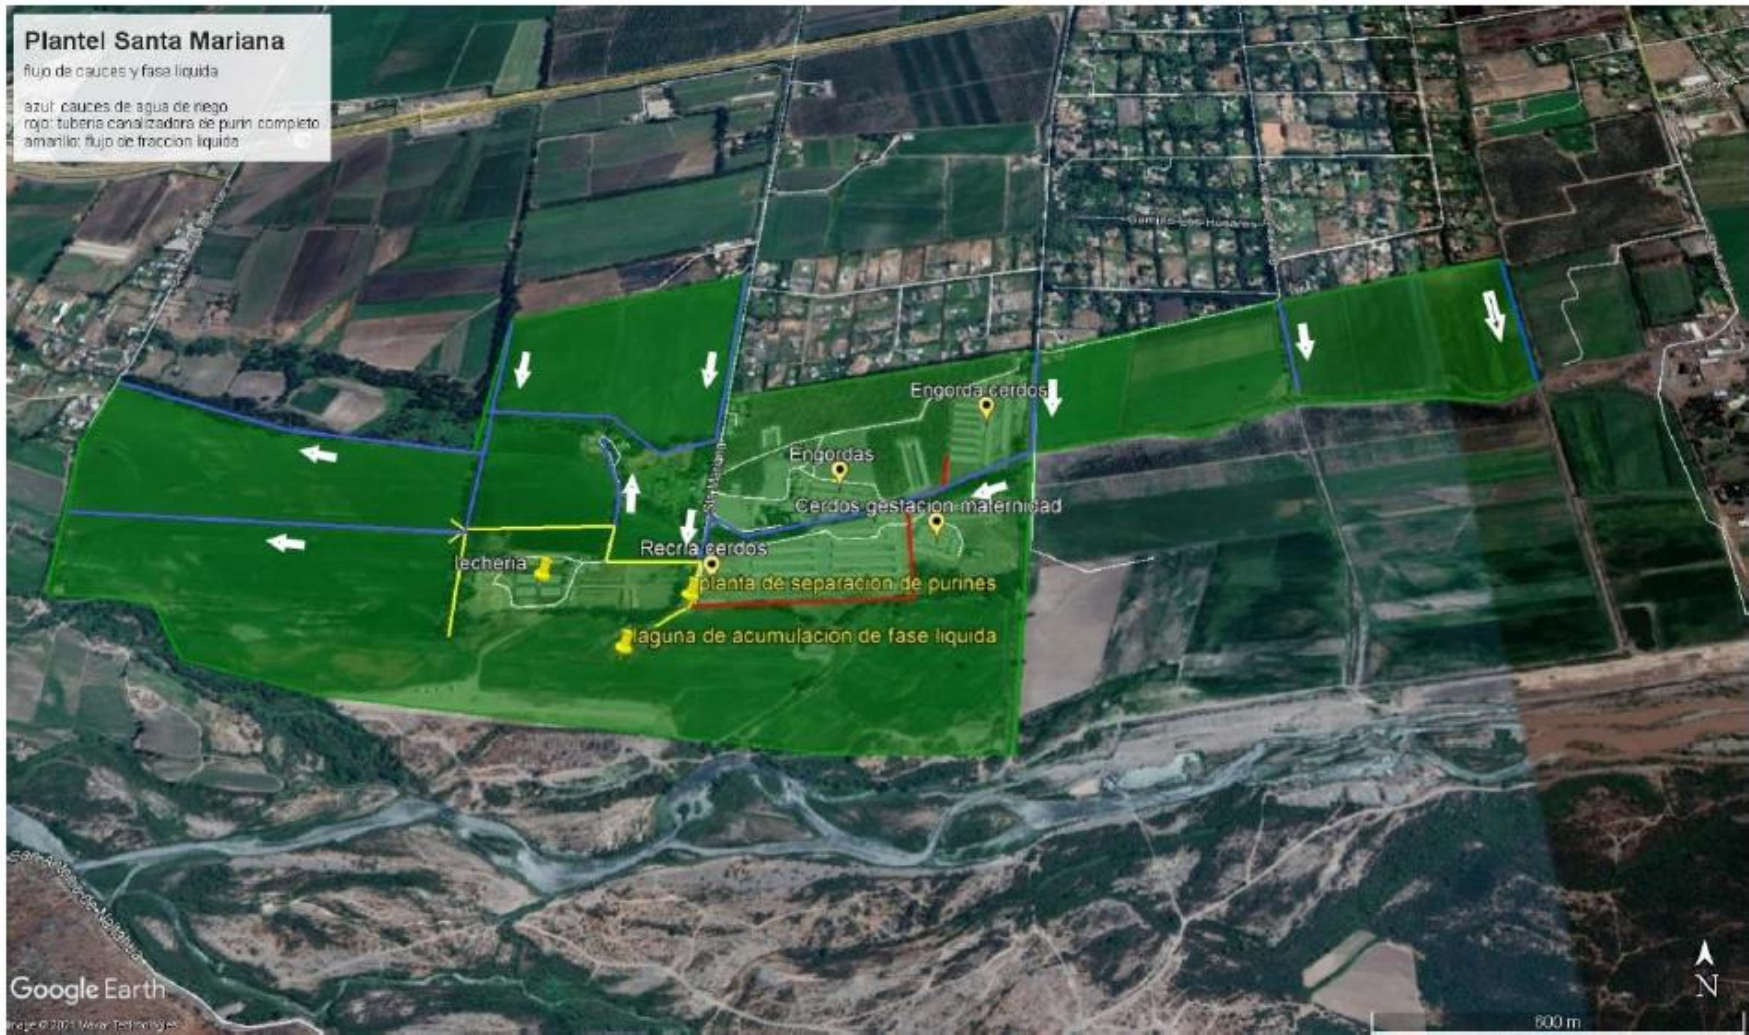
Figura 9

- En cuanto al trazado de la red de canales del predio, adjuntó la imagen satelital de la **Figura 9**, donde se indican dirección de escurrimiento, canalización de aguas de riego y tubería de canalización de purín completo.

Descripción del medio de prueba: Trazado de la red de canales existente en el predio, o que lo atraviesan. Flechas blancas muestran sentido de escurrimiento. (Fuente: Agrícola Los Tilos, Carta de 04 de junio de 2021)

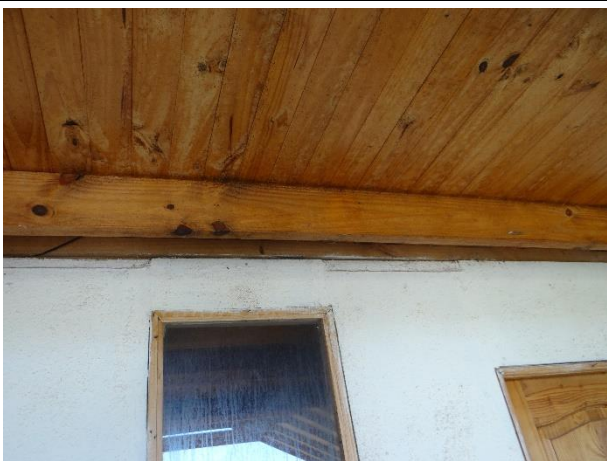
Fotografía 13.

Pese a la baja cantidad de moscas presentes en general, se evidenció una marcada presencia previa de éstas, dada la abundancia de fecas de moscas en paredes y cielo de una de las viviendas visitadas (**Fotografía 13 y 14**).

Descripción del medio de prueba: Marcas de fecha de moscas en cielo de una de las viviendas visitadas.

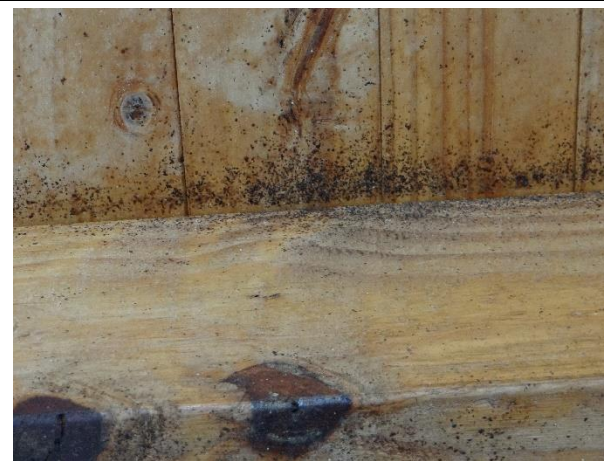
Fotografía 14.

Descripción del medio de prueba: Marcas de fecha de moscas en cielo de una de las viviendas visitadas.

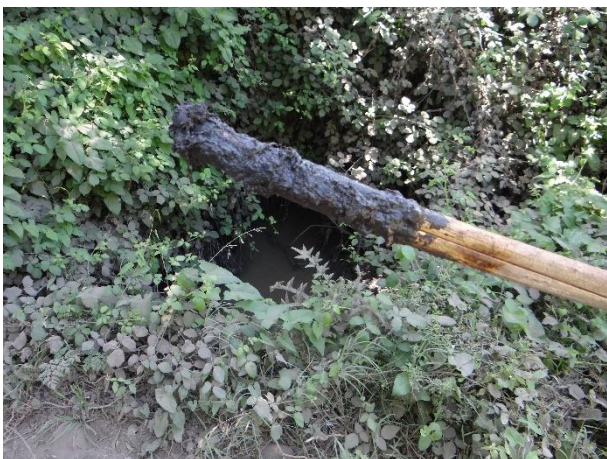
Fotografía 15.

Descripción del medio de prueba: Vista del sedimento en el "Atravesio N°1", de coloración oscura y olor característico a fecha de animal o purines.

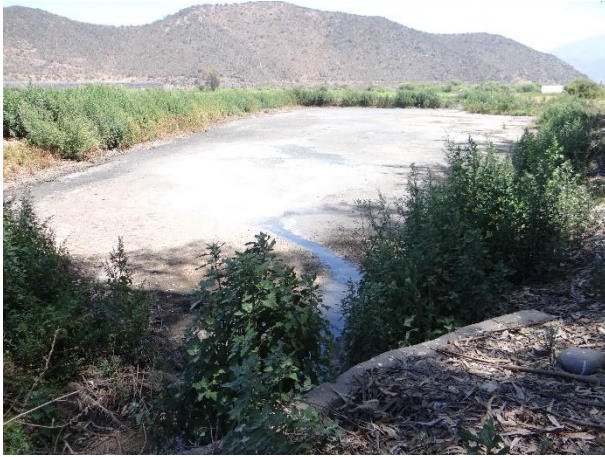
Fotografía 17.

En el caso de la laguna de acumulación, se informa que dicha obra se ejecutó en el marco de un APL en 1999.

Descripción del medio de prueba: Vista de la laguna de acumulación de la fracción líquida de los residuos generados en el plantel de cerdos.

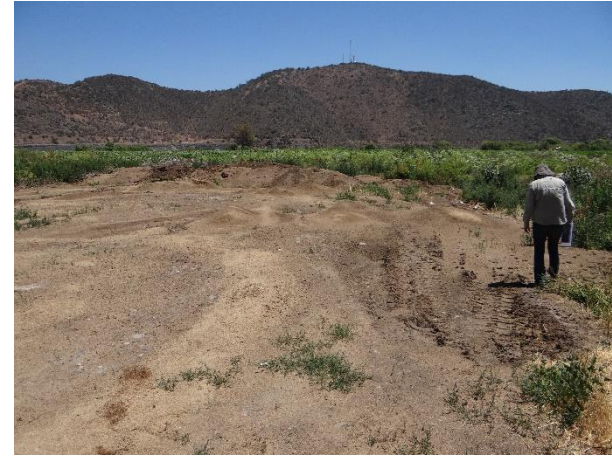
Fotografía 18.

Descripción del medio de prueba: Vista de la cancha de acumulación de la fracción sólida del purín de cerdo.

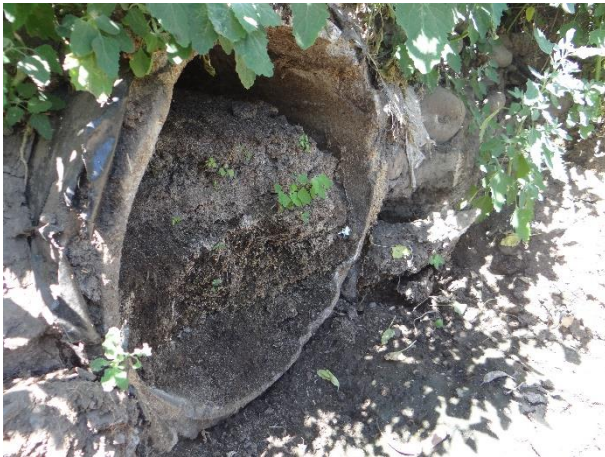
Fotografía 19.

b.1.2) Lechería: Se constató la existencia de un ducto en el sector Sur de la lechería, mediante el cual se podrían derivar los purines de vaca hacia canales de riego, pero al momento de la inspección dicho ducto se encontraba completamente colmatado e inhabilitado para descargar efluentes (**Fotografía 19**).

Descripción del medio de prueba: Vista de la salida de un ducto en el sector Sur de la lechería, completamente colmatado e inhabilitado para descargar efluentes.

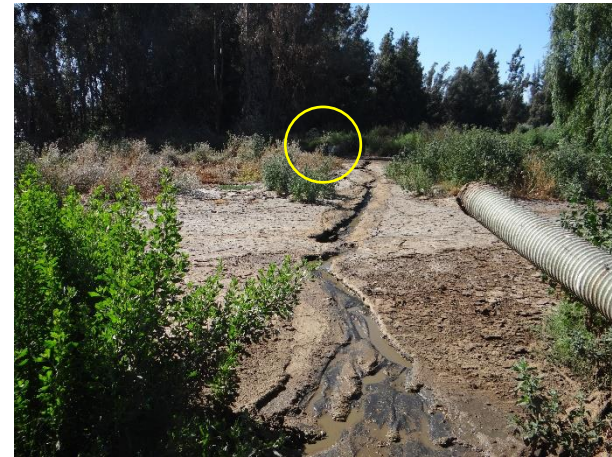
Fotografía 20.

También se observó la existencia de una laguna de acumulación (**Estación N° 19**) donde, según lo informado, se acumula el purín de vaca que es derivado mediante bombeo, el cual se activa intermitentemente según nivel desde el pozo homogeneizador. Indicaron además que dicha obra se realizó en el marco del APL de Lecherías del año 2009. Al momento de la inspección la laguna contenía una gran cantidad de lodo en su interior (**Fotografía 20**), y se observó una

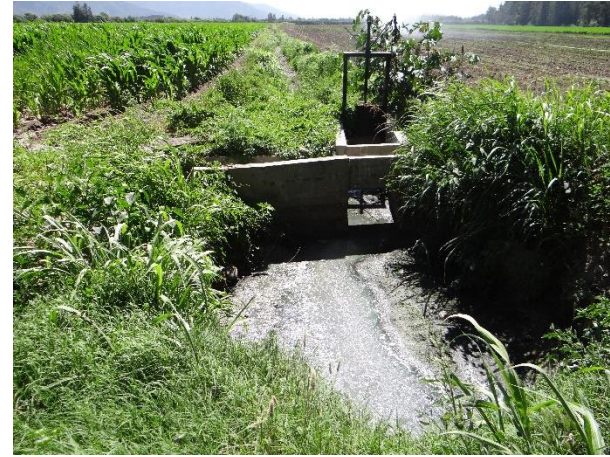
Fotografía 22.

Descripción del medio de prueba: Vista del canal central de riego en la propiedad de Agrícola Los Tilos. Según informó el titular, éste puede ser utilizado para derivar aguas limpias para el uso de terceros en otros terrenos.

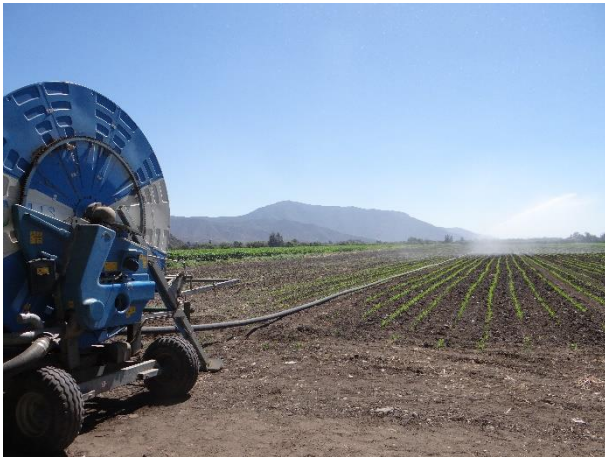
Fotografía 23.

Descripción del medio de prueba: Vista del carrete de riego.

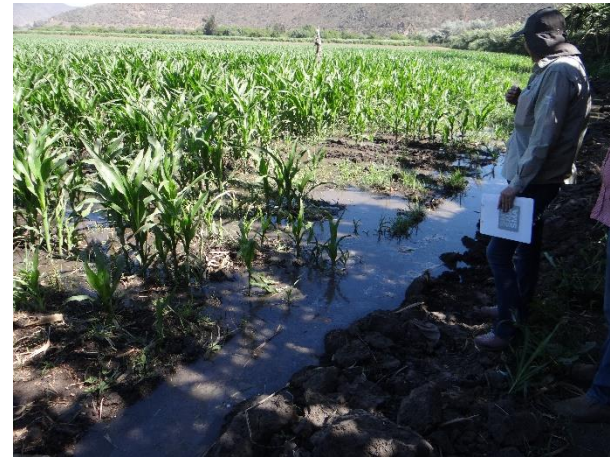
Fotografía 24.

b.2.3) Sectores de riego: (Estación N° 24) Se realizó un recorrido por los límites Norte y Oeste de los sectores de riego de Agrícola Los Tilos. En relación a su límite Oeste, cabe señalar que al otro lado se encuentra el camino público La Manresa, lugar donde se ubican algunas viviendas particulares. Durante el recorrido se observó que hay sectores sin riego y otros en los que el agua de riego remanente se acumula y conduce en dirección Sur por el canal que bordea el límite. Estas aguas de riego que contienen en parte fracción líquida de purines cruzan el camino público (Atraveso N° 1, **Estación N° 3**) y salen hacia el exterior de las instalaciones (**Fotografías 24, 25 y 26**).

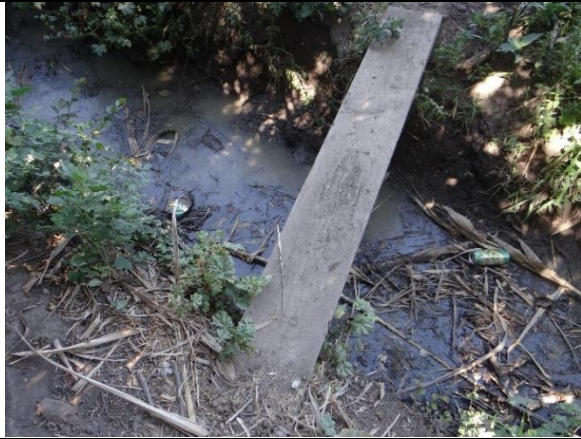
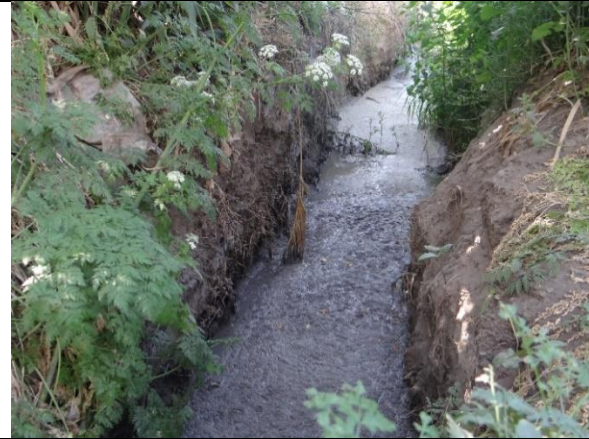
Fotografía 25.

Descripción del medio de prueba: Vista de acumulación de la mezcla de riego en el límite Oeste de la propiedad de Agrícola Los Tilos.

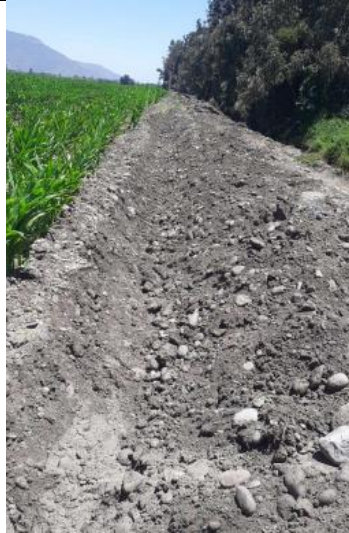
Fotografía 27.

- El agua de riego se canaliza en acequias y surcos dentro del predio que mide 120 hectáreas, en esta zona se construyó un pretil de 770 metros de largo y una altura de 80 centímetros (**Fotografía 27**), este pretil tiene la finalidad de evitar que el agua de riego que contiene la fracción líquida de purín rebalse. Las aguas con purín líquido, tal como se ha señalado se utiliza como fertirriego y éstas no salen del predio, utilizándose estas aguas en todos los potreros regando las plantaciones programadas.
