## INFORME TÉCNICO DE FISCALIZACIÓN AMBIENTAL

UNIMARC - PEÑAFLORES

DFZ-2023-2025-XIII-NE

Julio 2023

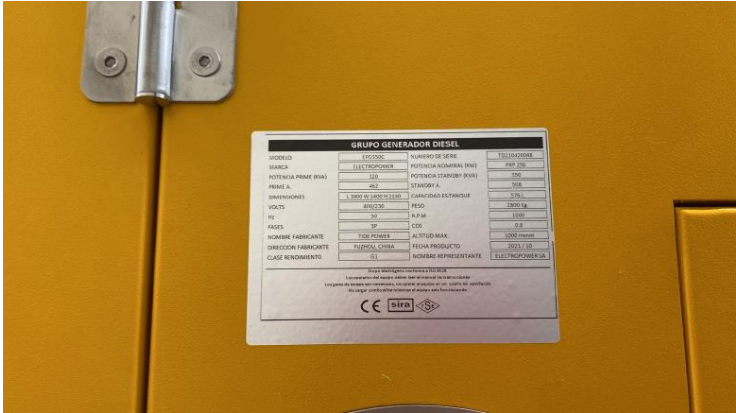
Fotografía 1.

Descripción Medio de Prueba: Vista placa de información de Grupo Electrónico informado por el titular en su carta del 13 de febrero de 2023.

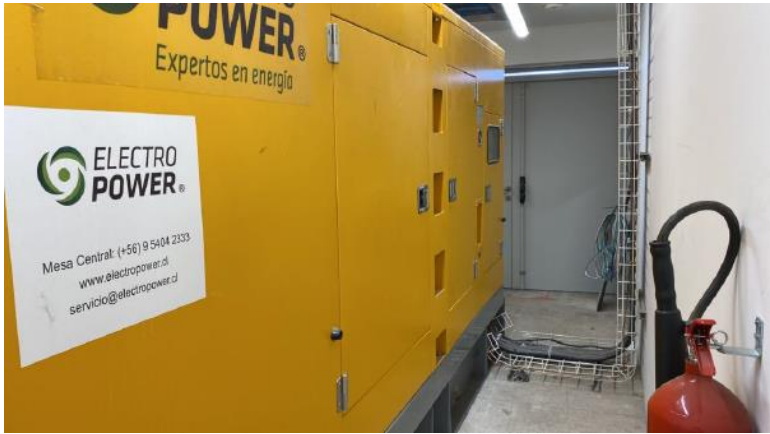
Fotografía 2.

Descripción Medio de Prueba: Fotografía muestra Grupo Electrónico informado por el titular en su carta del 13 de febrero de 2023.

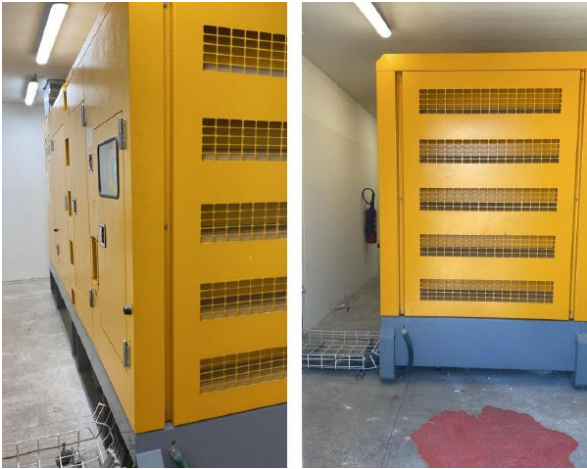
Fotografía 3.

Descripción Medio de Prueba: Fotografía muestra dos vistas de Grupo Electrónico informado por el titular en su carta del 13 de febrero de 2023.

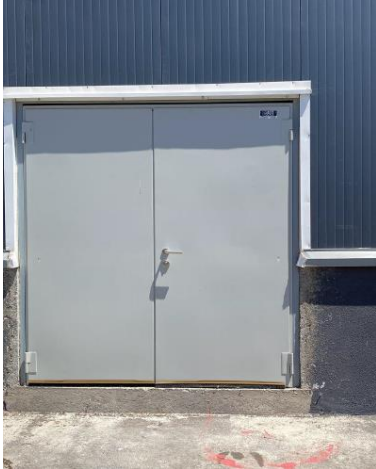
Fotografía 4.

Descripción Medio de Prueba: Fotografía muestra puerta de acceso a lugar de emplazamiento de Grupo Electrónico.

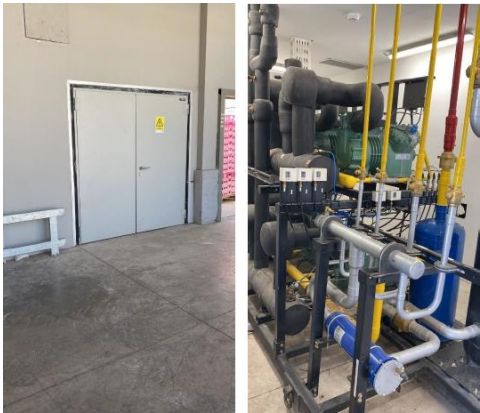
| Registros | | | |
|---|---|---|---|
| <b>Descripción Medio de Prueba:</b> Vista compresor de frío, a la izquierda se observa puerta de acceso a sala insonorizada (Carta titular del 13 de febrero de 2023). | | <b>Descripción Medio de Prueba:</b> Fotografía muestra salida de aire de compresores de frío, de acuerdo a lo informado por el titular en su carta del 13 de febrero de 2023. | |

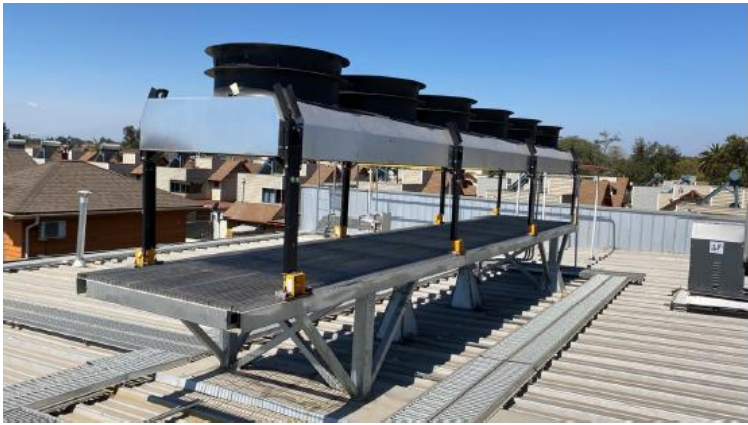
| Registros | | | |
|---|---|---|---|
| <b>Descripción Medio de Prueba:</b> Fotografía muestra condensadores de frío localizados en el techo del supermercado, de acuerdo a carta del 13 de febrero de 2023. | | <b>Descripción Medio de Prueba:</b> Fotografía muestra equipos de aire acondicionado ubicados en el techo de supermercado, de acuerdo a carta del 13 de febrero de 2023. | |

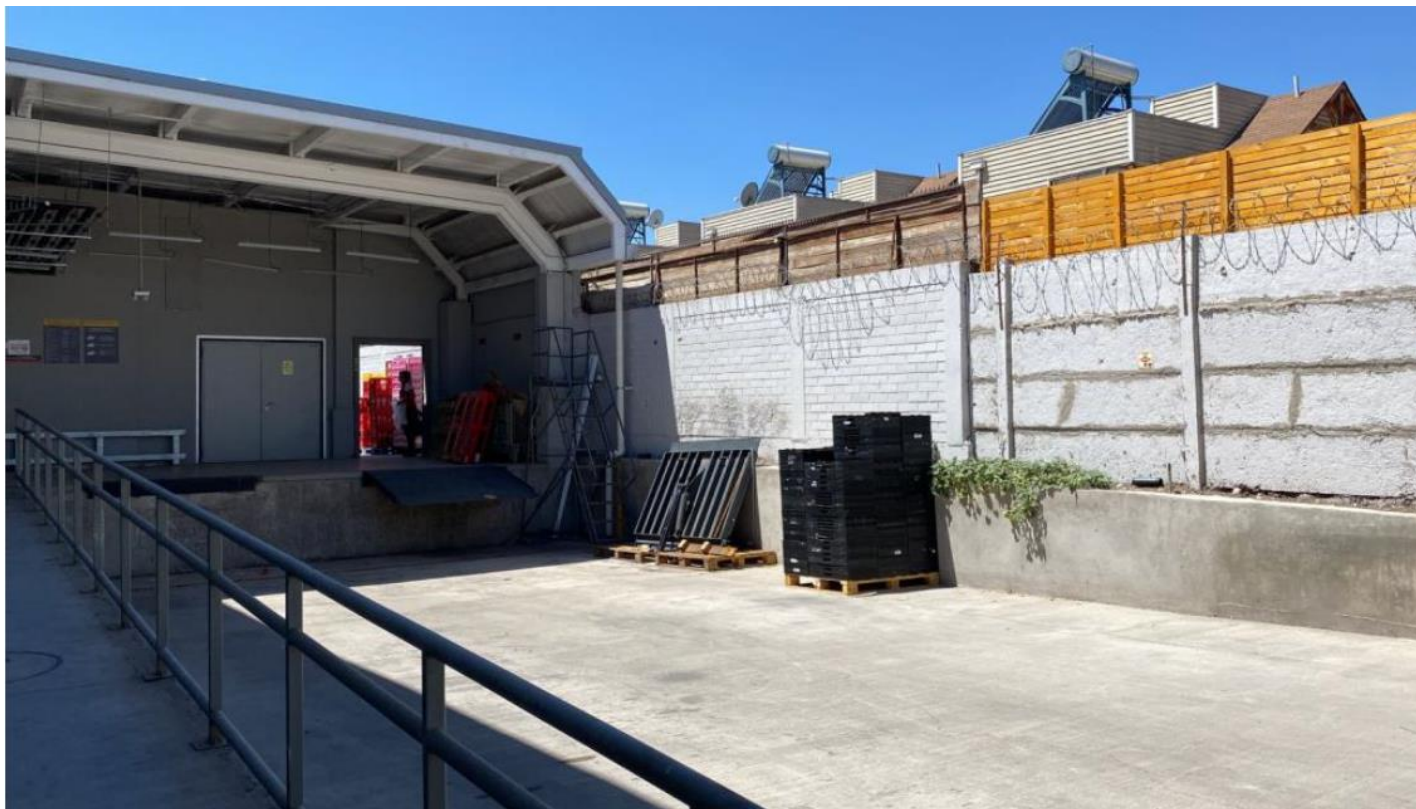
**Fotografía 9.**

**Descripción Medio de Prueba:** Vista de la zona de carga y descarga de camiones del supermercado Unimarc de Peñaflor, la cual colinda con el Condominio Elqui II, de acuerdo a lo informado por el titular de la Unidad Fiscalizable en su carta del 13 de febrero de 2023.

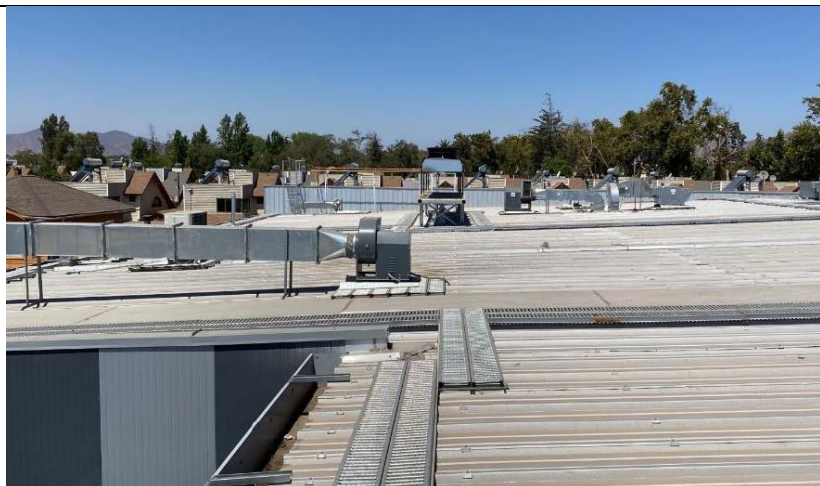
**Fotografía 10.**

- En su carta del 28 de febrero, en relación al requerimiento efectuado por esta superintendencia, referido a informar las medidas de control y/o mitigación de ruidos implementadas, acompañando sus respectivos verificadores, el titular informa que como fuente generadora de ruido se identificó un extractor defectuoso ubicado en la cubierta del local *“provocando ruido excesivo hacia la comunidad del condominio Sol de Miraflores”*. Se informa que la medida de mitigación implementada consistió en la reparación de un extractor, el cual quedó instalado el día jueves 23 de febrero de 2023, en su carta de respuesta se adjuntan fotografías de la salida de aire defectuosa, ubicada en la techumbre del supermercado Unimarc (ver fotografía 10), de igual forma, el titular acompaña fotografías de las labores de reparación del extractor afectado (ver fotografías 11 a la 13).

**Descripción Medio de Prueba:** Fotografía muestra la salida de aire defectuosa, ubicada en la techumbre del supermercado Unimarc.

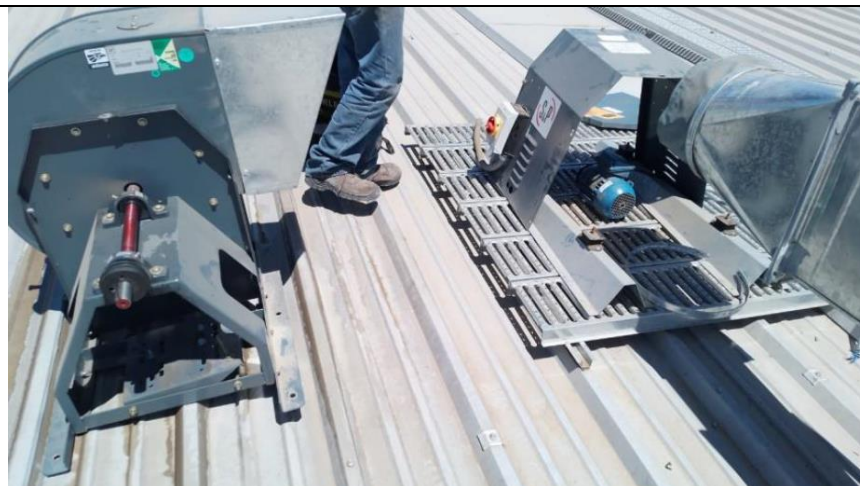
**Fotografía 11.**

**Descripción Medio de Prueba:** Fotografía muestra trabajos de reparación de salida de aire defectuosa.

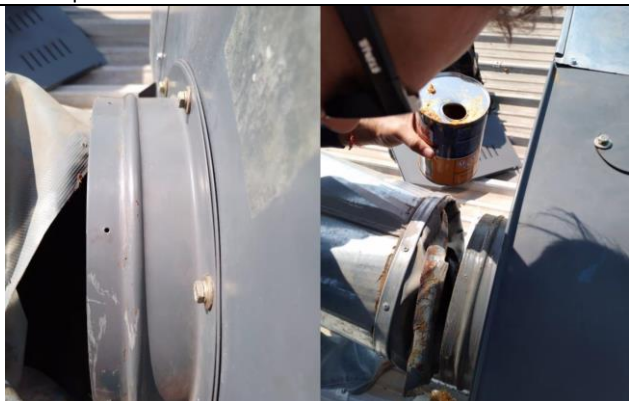
**Fotografía 12.**

**Descripción Medio de Prueba:** Fotografía muestra trabajos de reparación de salida de aire defectuosa.

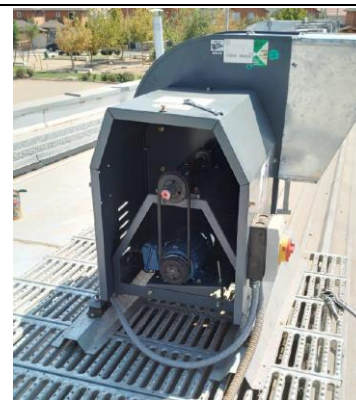
**Fotografía 13.**

**Descripción Medio de Prueba:** Fotografía muestra trabajos de reparación de salida de aire defectuosa.

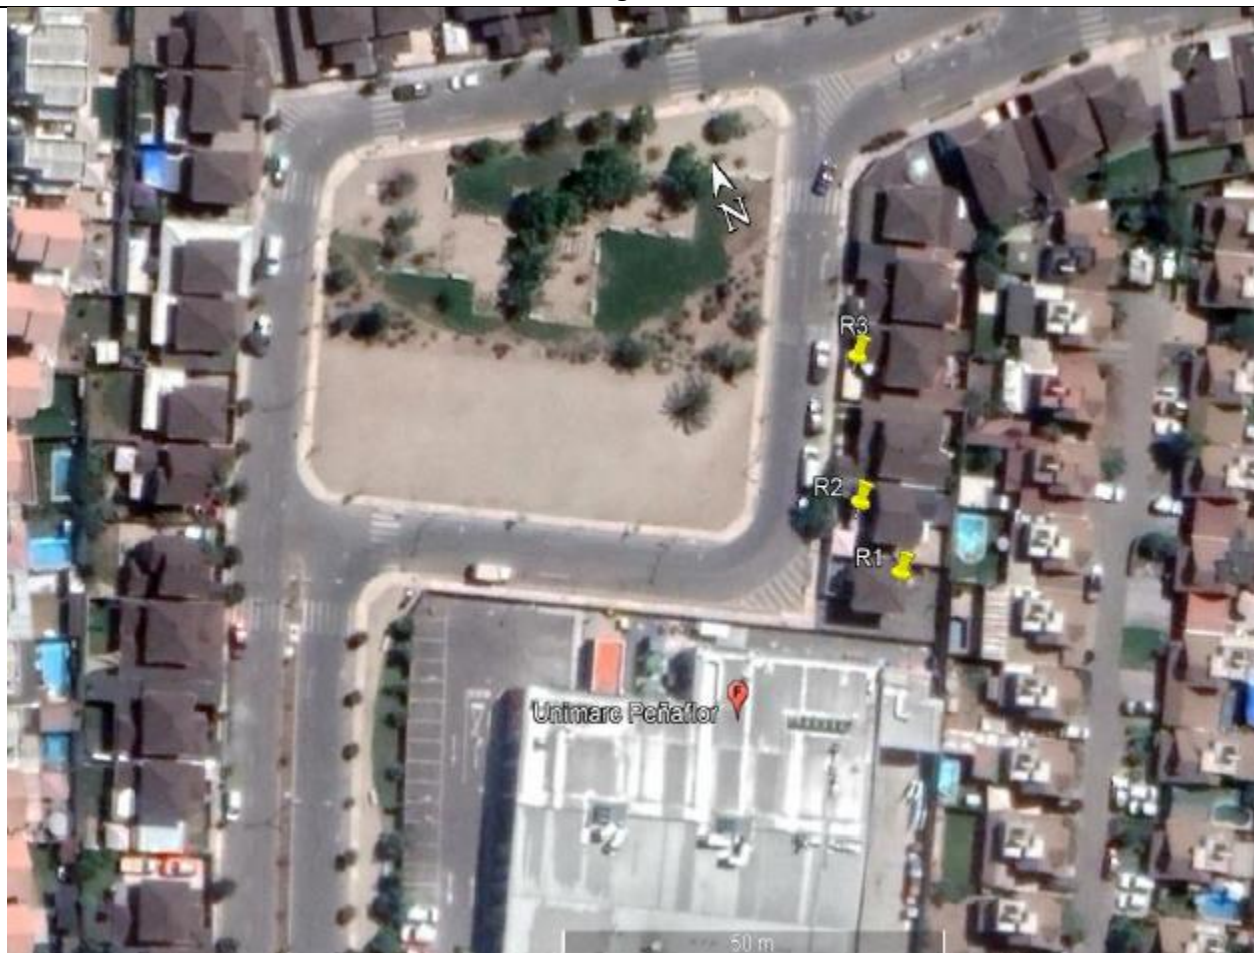
**Figura 3.**

- Respecto a los **resultados obtenidos** a través de las mediciones efectuadas por la ETFA FISAM SpA en su informe FM-IM-604 versión 2 del 20 de junio de 2023, del informe elaborado por la ETFA, se pudo desprender que las mediciones en los tres receptores (ver figura 3), se realizaron en horario diurno, desde las 18:54 hasta las 20:55 horas, mientras que para el horario nocturno se realizaron desde las 21:50 hasta las 23:10, del día 24 de febrero del 2023. Se informa que las mediciones fueron realizadas en jornada diurna y nocturna durante las cuales, las fuentes de ruido en estudio, como lo son los extractores de aire y equipos de clima se encontraban activos.

**Descripción Medio de Prueba:** Imagen muestra emplazamiento de fuente correspondiente a Unimarc Peñaflores, respecto a los receptores considerados en medición efectuada por ETF A FISAM SpA.
