INFORME TECNICO DE FISCALIZACION AMBIENTAL

EMBALSE TRICAO

DFZ-2023-228-V-RCA

Julio 2023

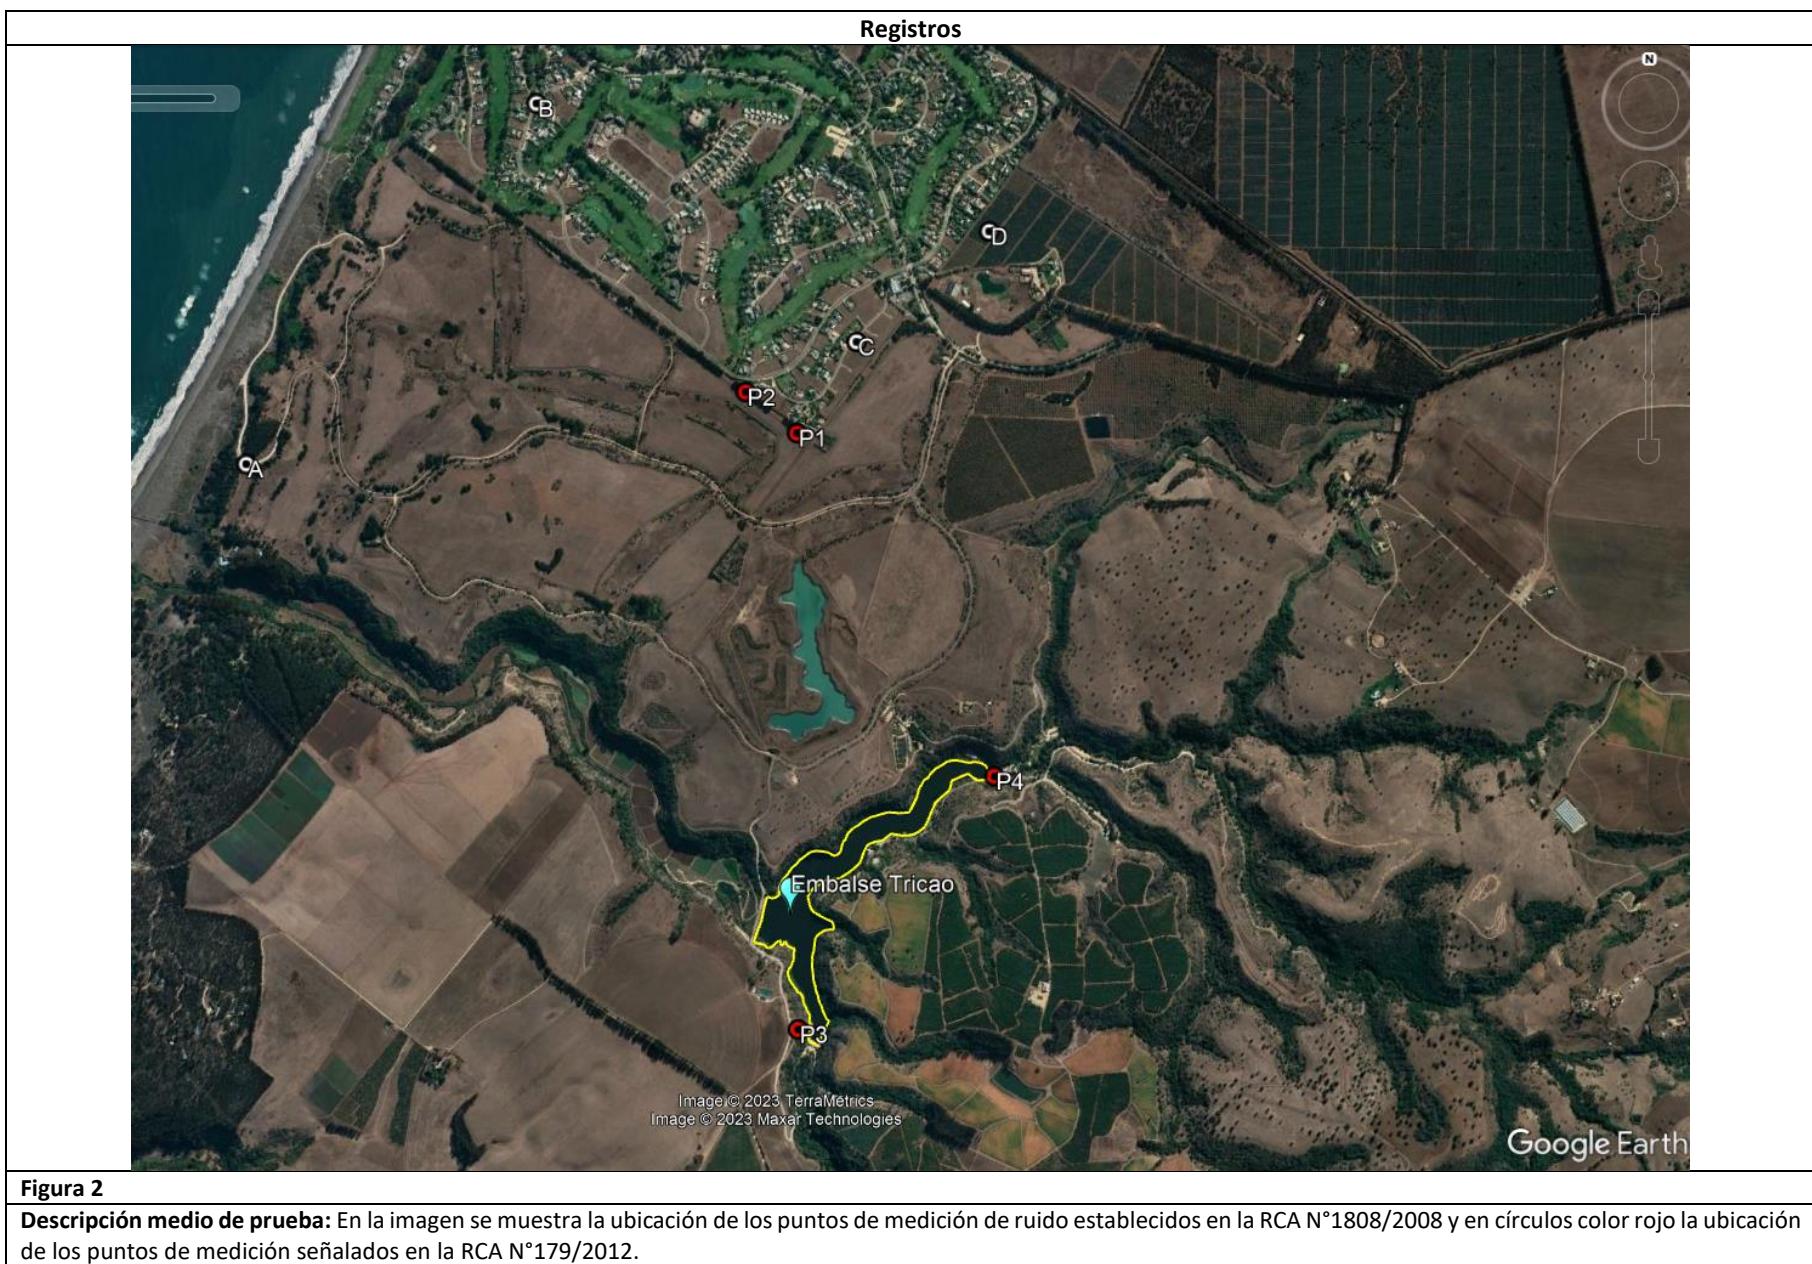
Figura 2

Descripción medio de prueba: En la imagen se muestra la ubicación de los puntos de medición de ruido establecidos en la RCA N°1808/2008 y en círculos color rojo la ubicación de los puntos de medición señalados en la RCA N°179/2012.

- f. De acuerdo a lo señalado en los respectivos informes, las mediciones de ruido se realizaron en los puntos A, B, C y D señalados en la RCA N°1808/2008 y en los puntos P1, P2, P3 y P4 establecidos en la RCA N°179/2012 (Figura 2).

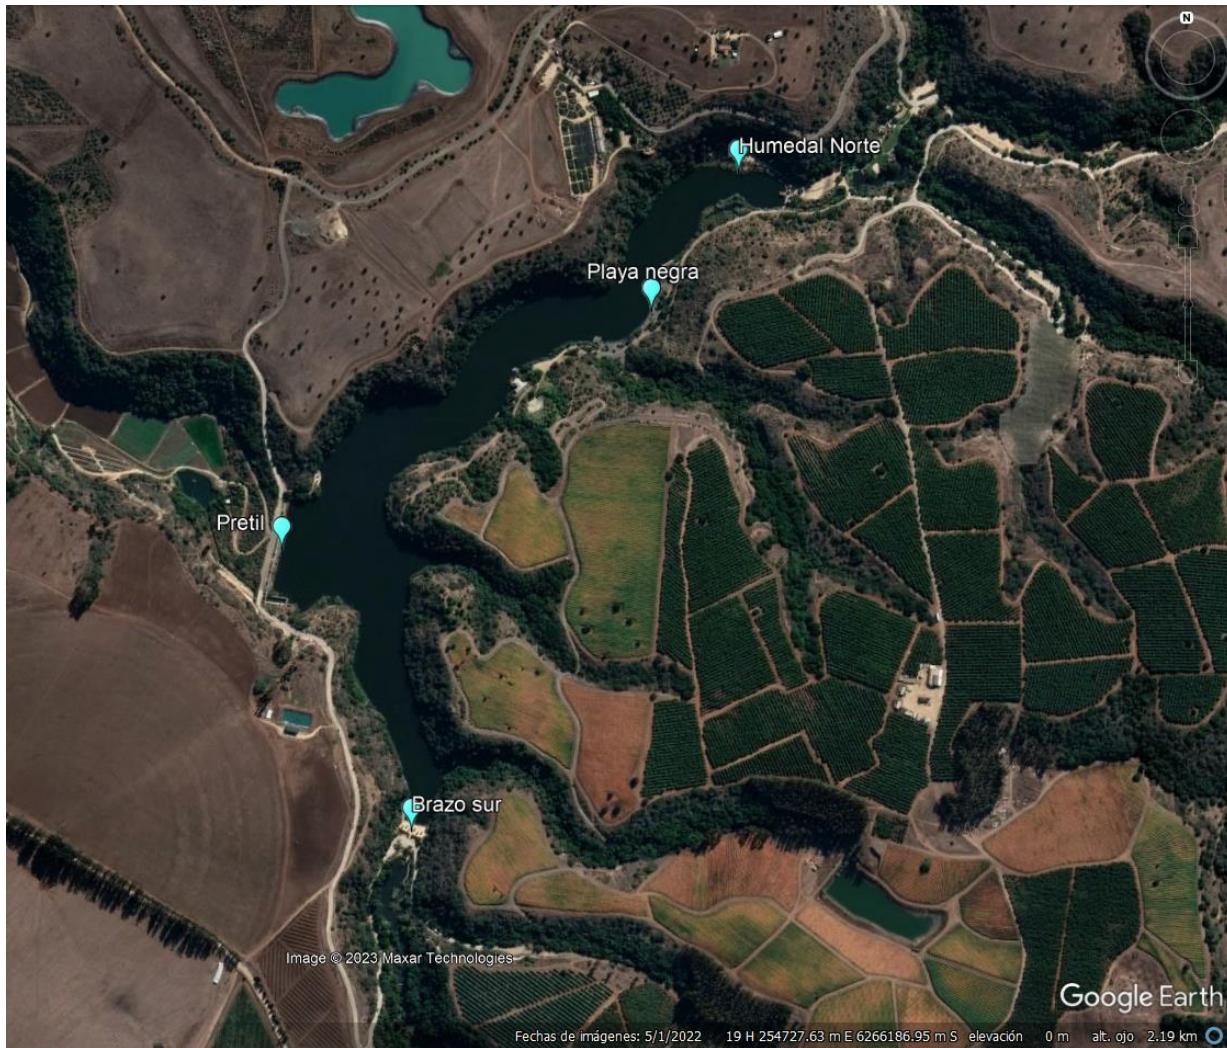
Figura 3

Descripción de medio de prueba:

- a. Los reportes revisados informan que el monitoreo de agua de embalse fue efectuado en los sectores en que se ubican los tres puntos de muestreo establecidos en el considerando 3.15.3 de la RCA N°179/2012 (Figura 3).
