## INFORME TÉCNICO DE FISCALIZACIÓN AMBIENTAL

**PFV EL MEMBRILLO**

**DFZ-2023-345-XIII-RCA**

**Julio 2023**

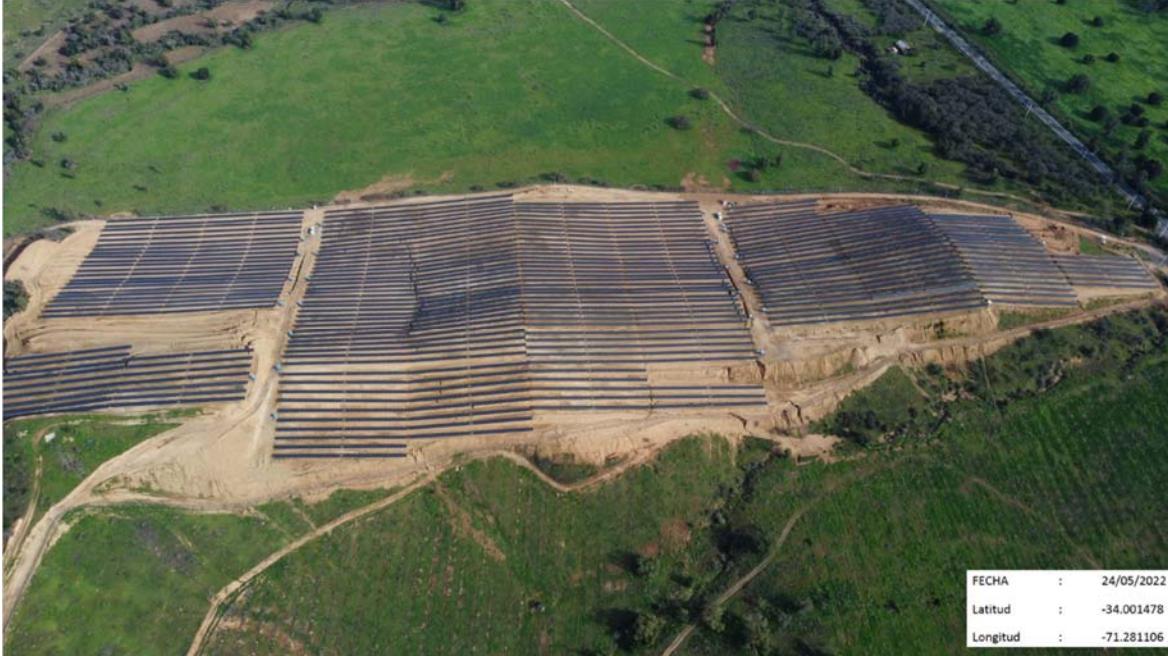
FECHA : 24/05/2022 Latitud : -34.001478 Longitud : -71.281106
<b>Fotografía 1</b>	<b>Fecha:</b> 24/05/2022
<b>Descripción del medio de prueba:</b> Fotografía aérea del perímetro de la planta fotovoltaica El Membrillo S.A.

- De la fotografía aérea es posible observar los caminos sin pavimentar que circundan la planta y sus accesos.
- Es posible observar el cerco perimetral que rodea las instalaciones.

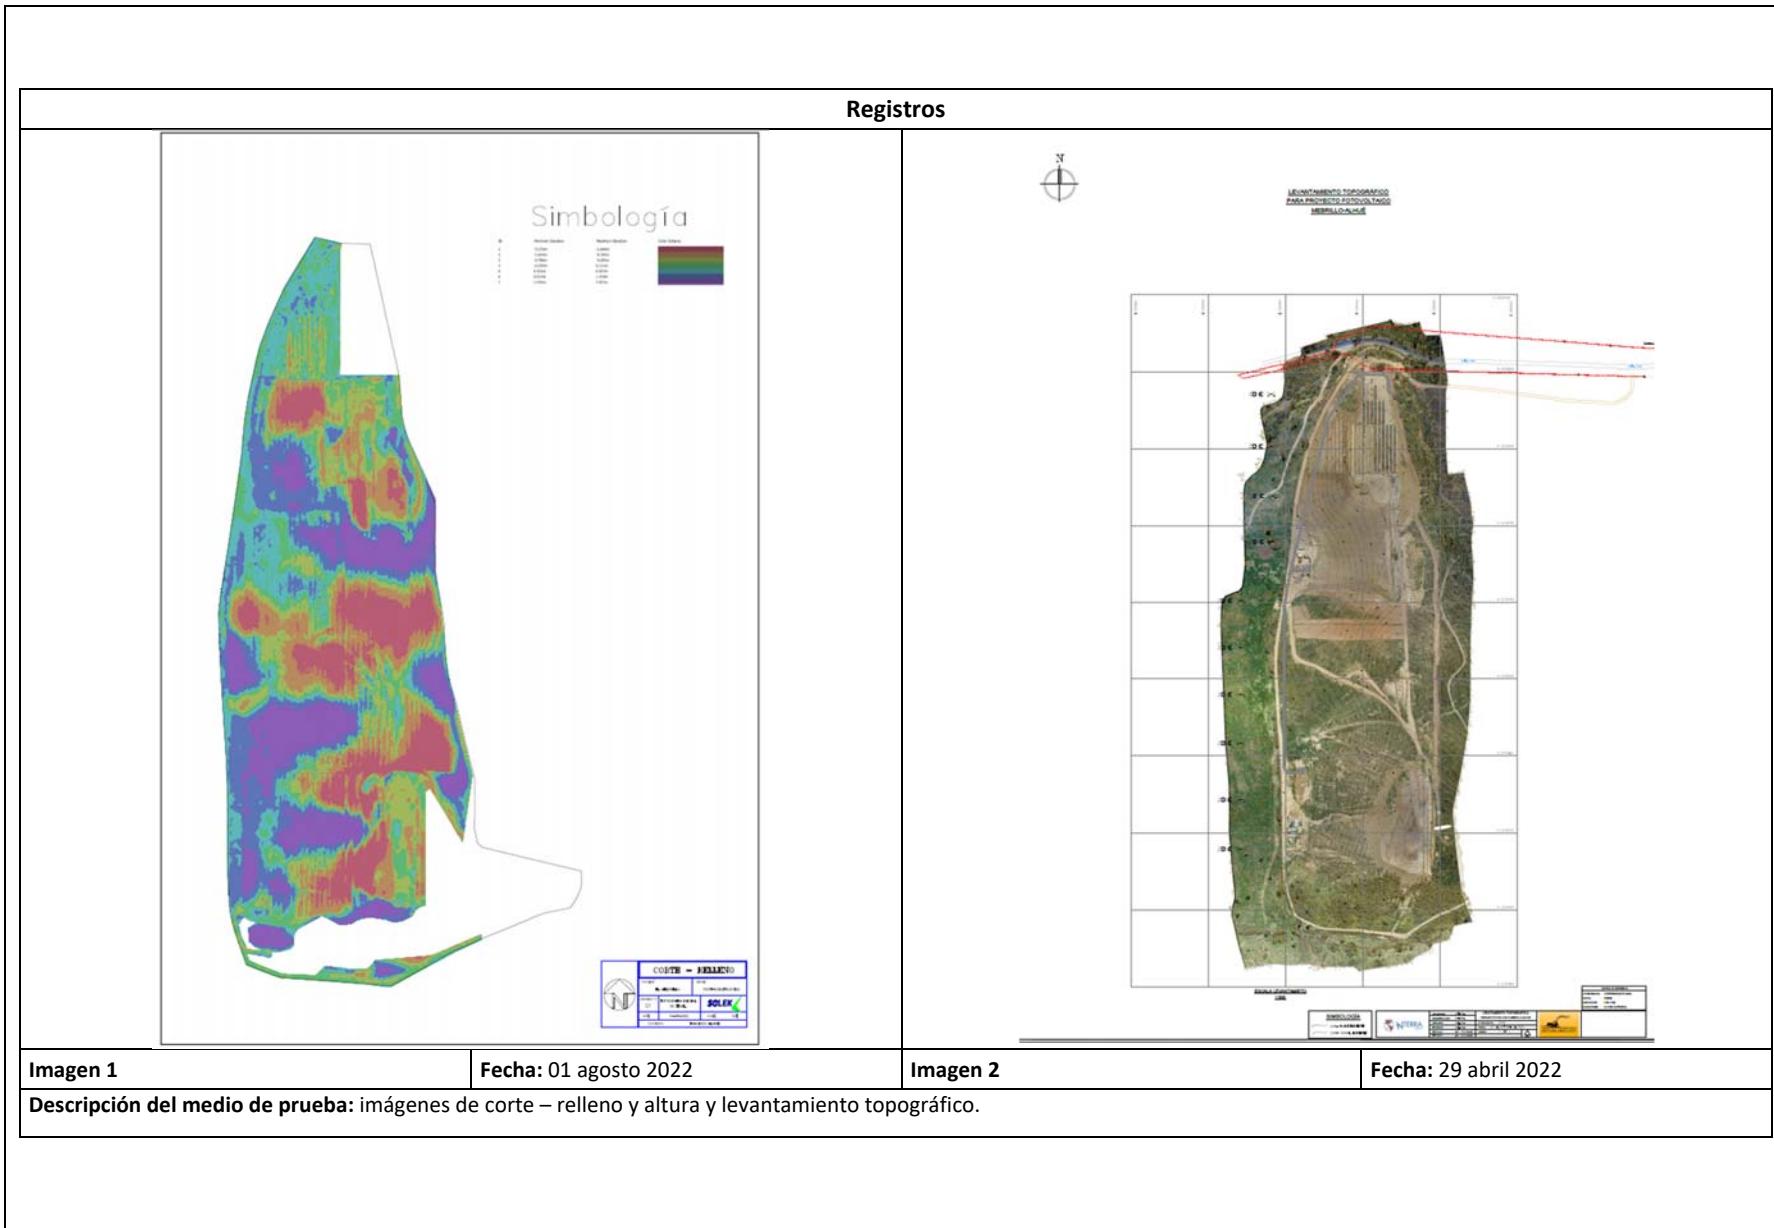
- El titular señala en su carta que en el Anexo N°4 se adjunta una imagen del área del Proyecto que fue elaborada con el programa AutoCAD y donde se visualizan las zonas de corte y de relleno, y las variaciones en su altura producto de los cortes y rellenos efectuados.
- Señala además que, adicionalmente, se adjuntan como medios de respaldo fotografías aéreas de levantamiento topográfico del área del Proyecto, de fecha 7 de octubre de 2021 y de fecha 29 de abril de 2022, en las cuales se visualiza el área del Proyecto en su estado inicial de la fase de construcción y una vez finalizada la misma, y en base a las cuales se elaboró el archivo AutoCAD referido precedentemente.

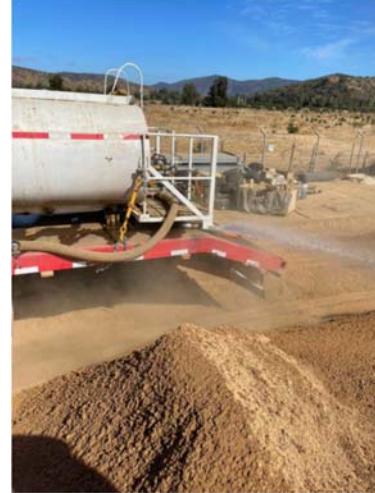
- Al revisar los antecedentes remitidos por el titular es posible observar planillas de registros que dan cuenta de las actividades de humectación de caminos no pavimentados realizadas por la empresa TRANSMACO, las que se realizan desde la entrada de la faena, pasando por caseta de seguridad y por los caminos principales de PFV El Membrillo, haciendo uso para ello de un camión aljibe de propiedad de TRANSMACO.

- De las planillas de registros es posible constatar que las actividades de humectación se ejecutan de forma diaria ya sea en horario de mañana o tarde, pudiendo observar en algunos días que la actividad de ejecuta incluso en ambas jornadas. Las planillas indican, la fecha (más no el año), el horario (am/pm), el operador, los M3 aplicados y la autorización.

Imagen 3	Fecha: No indica año		Fotografía 2	Fecha: No indica	
Descripción del medio de prueba: Registro de actividades de humectación de los caminos internos de PFV El Membrillo.			Descripción del medio de prueba: humectación de los caminos internos de PFV El Membrillo.

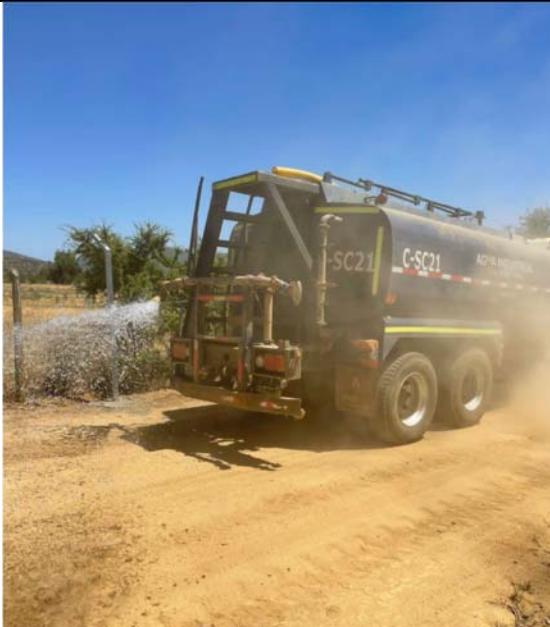
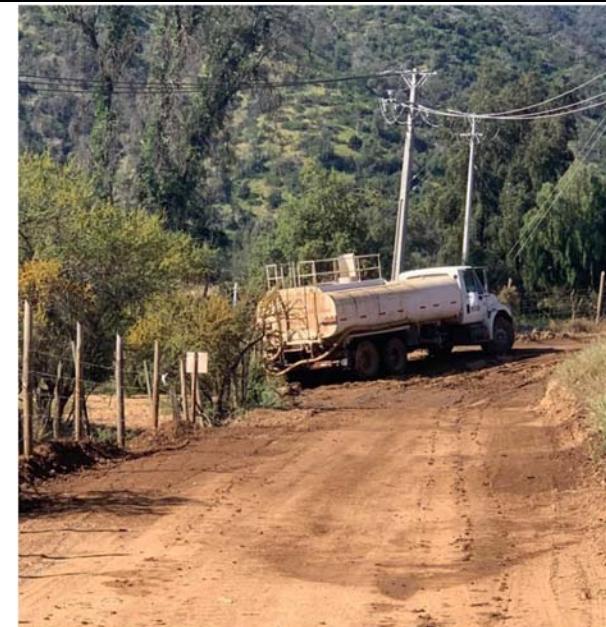
<b>Fotografía 3</b>	<b>Fecha:</b> No indica	<b>Fotografía 4</b>	<b>Fecha:</b> No indica
<b>Descripción del medio de prueba:</b> humectación de los caminos internos de PFV El Membrillo.		<b>Descripción del medio de prueba:</b> humectación de los caminos internos de PFV El Membrillo.	
<p>VI. Con relación al punto N° 6, del resuelvo primero de la Resolución Exenta N°1096 del 07 julio de 2022, sobre <b>“presentar los registros y medios de verificación, incluyendo fotografías actualizadas y georreferenciadas que permitan acreditar el cumplimiento con lo establecido en la RCA citada en materia de generación de emisiones de MP:</b></p> <ul style="list-style-type: none"><li>▪ <b>Los camiones que transporten material volátil mantienen su carga cubierta.</b></li><li>▪ <b>La señalética que regule la velocidad restringida de camiones, con una velocidad máxima de 30 km/h en caminos internos.</b></li><li>▪ <b>Las capacitaciones a los trabajadores involucrados en materias de señalización de obras provisorias, junto a la instalación de señalética respectiva. Se deberá incluir el registro de asistencia de la capacitación con las respectivas firmas de los asistentes.</b></li><li>▪ <b>Revisión técnica al día de los diferentes vehículos y maquinarias actualmente utilizados.</b></li><li>▪ <b>Humectación de los caminos no pavimentados para evitar el levantamiento de polvo”.</b></li></ul>

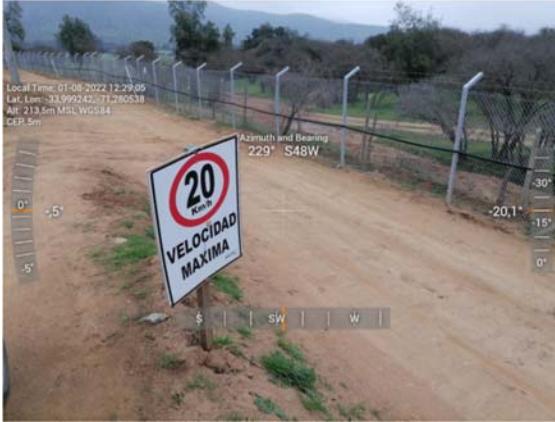
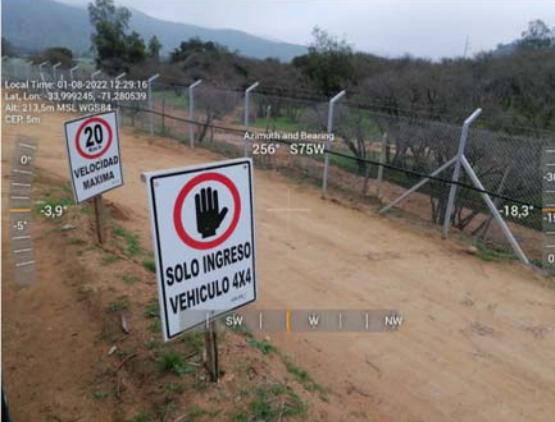
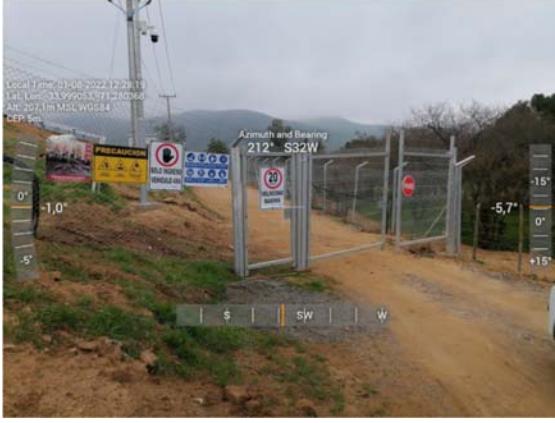
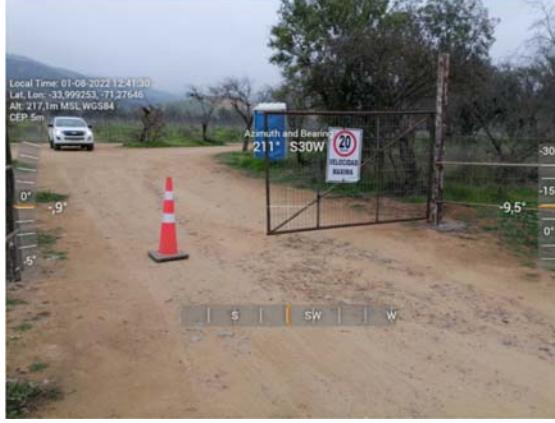
- La señalética que regule la velocidad restringida de camiones, con una velocidad máxima de 30 km/h en caminos internos: En el Anexo N°6 de la carta, se adjuntan fotografías de fecha 1 de agosto de 2022, debidamente georreferenciadas, que dan cuenta de la señalética existente en el Proyecto, conforme a las cuales la velocidad de circulación aplicable a toda clase de vehículos que circulen por el mismo no podrá exceder de 20 km/h.

<b>Descripción del medio de prueba:</b> fotografías de la señalética de control de velocidad al interior de la planta.	<b>Descripción del medio de prueba:</b> fotografías de la señalética de control de velocidad al interior de la planta.																																																
<h3>Registros</h3> <table border="1"><tr><td>

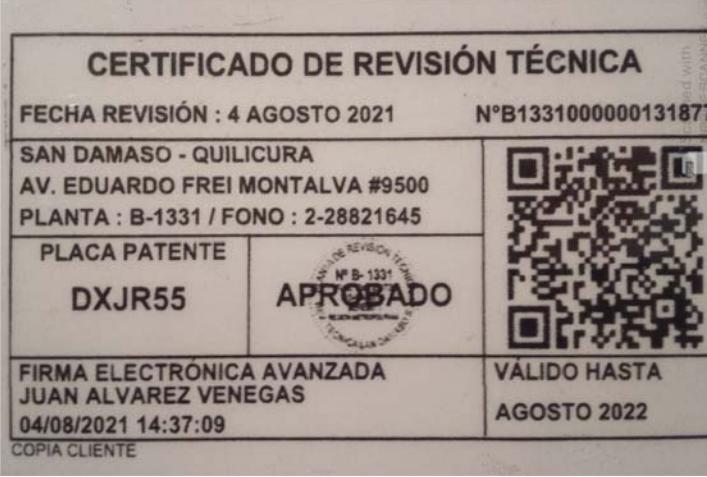
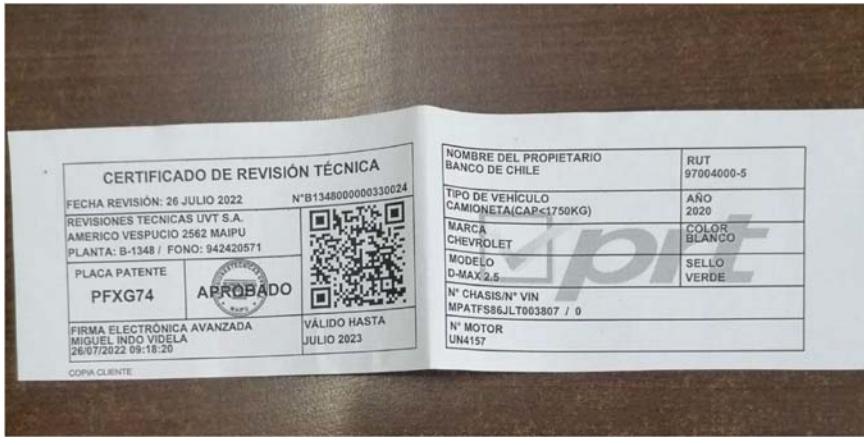
- Revisión técnica al día de los diferentes vehículos y maquinarias actualmente utilizados: en el Anexo N°6 de la carta de respuesta se adjunta copia simple de los certificados de revisión técnica de los siguientes vehículos, que actualmente circulan en el área del Proyecto: (i) camioneta marca Chevrolet, modelo DMax 2.5, placa patente PFXG74 y (ii) camioneta marca Ssangyong, modelo Actyon Sport 4x4 2.0, placa patente DXJR55, este último próximo a su vencimiento.

<b>Fotografía 7</b>	<b>Fecha:</b> No indica	<b>Fotografía 8</b>	<b>Fecha:</b> No indica
<b>Descripción del medio de prueba:</b> Certificado Revisión Técnica		<b>Descripción del medio de prueba:</b> Certificado Revisión Técnica
