INFORME TÉCNICO DE FISCALIZACIÓN AMBIENTAL

Requerimiento de Ingreso al SEIA

PROYECTO MIRADOR PIEDRA DEL TRUENO

DFZ-2023-1550-V-SRCA

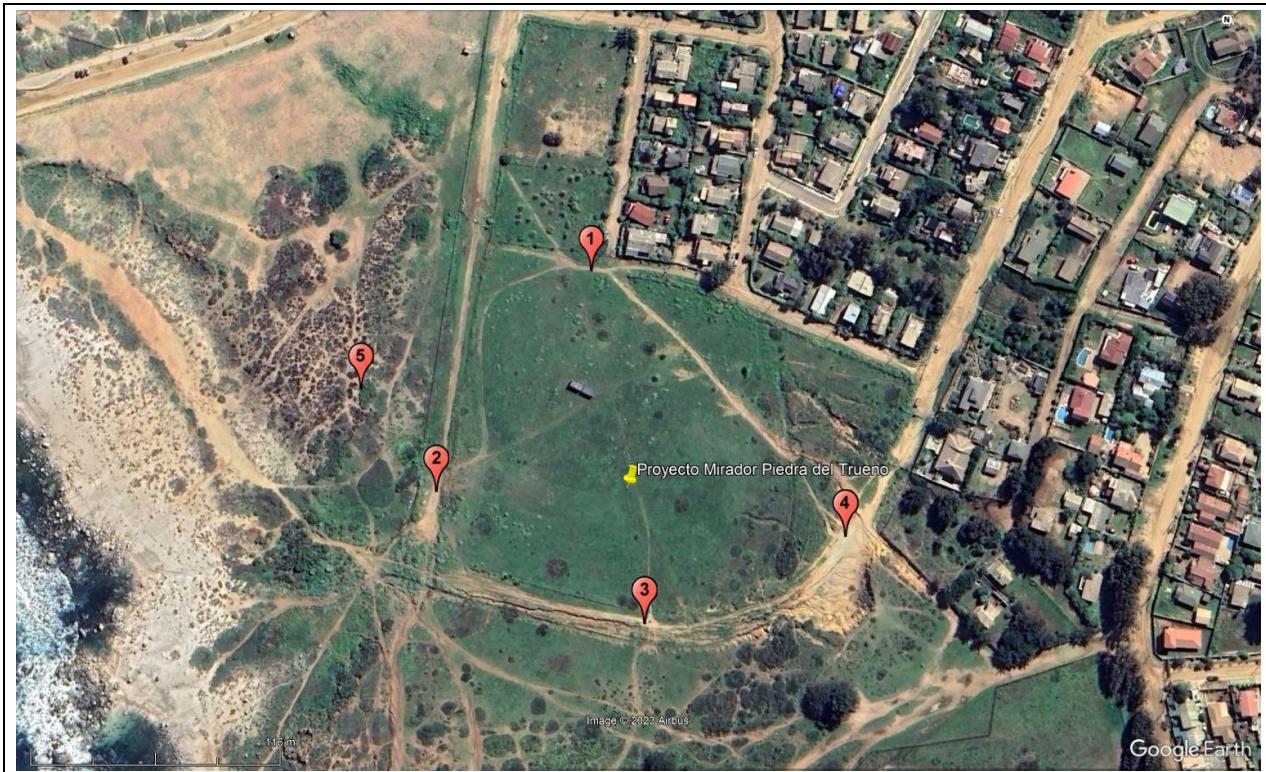
Figura N°2: Recorrido día 14 de marzo de 2023

Nº de estación	Nombre/ Descripción de estación
1	Deslinde Norte Calle Las Loicas
2	Deslinde Poniente Calle del Pescador
3	Deslinde Sur continuidad Calle del Músico
4	Deslinde Oriente Calle del Músico
5	Duna y vegetación natural

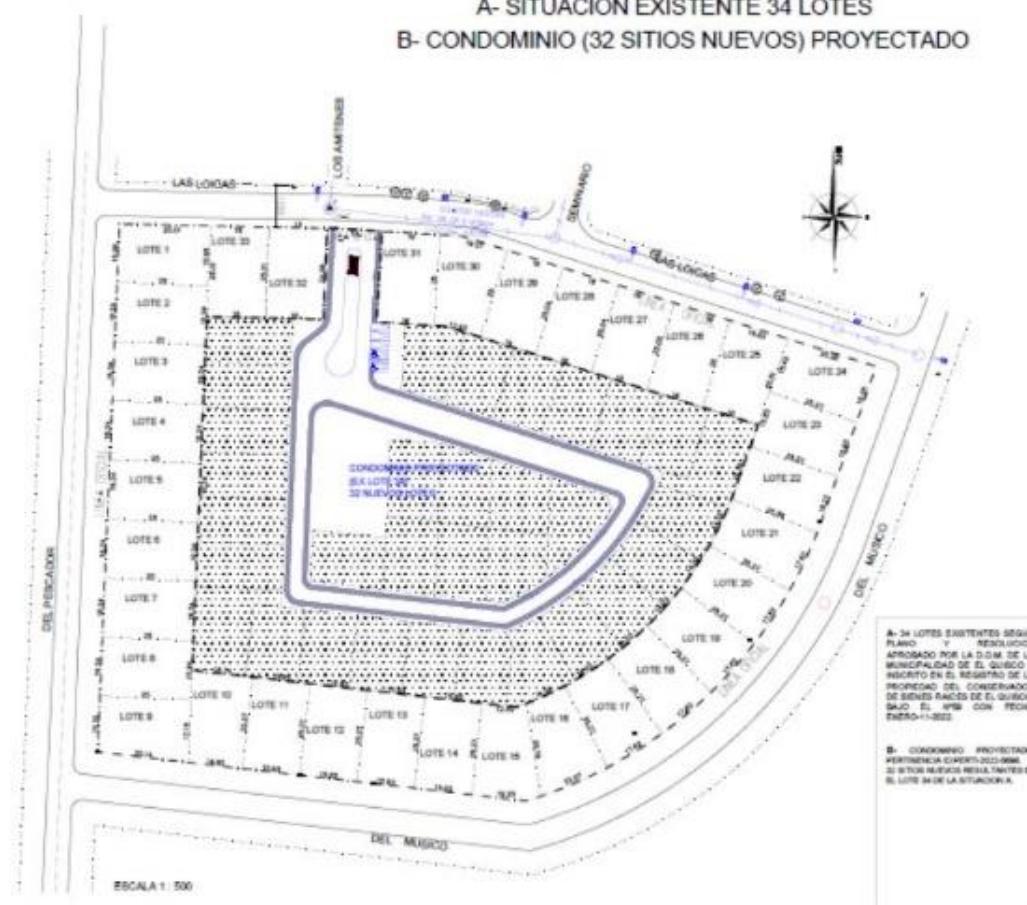
Figura N°3. (Fuente: Anexo 7 de antecedentes expediente Pertinencia ID: PERTI-2022-3389 "Extensión Alcantarillado Punta de Tralca..).

A- SITUACION EXISTENTE 34 LOTES
B- CONDOMINIO (32 SITIOS NUEVOS) PROYECTADO

Descripción Medio de Prueba: Plano subsección de lotes ex Parcela 30, primera y segunda etapa proyecto "Mirador Piedra del Trueno".

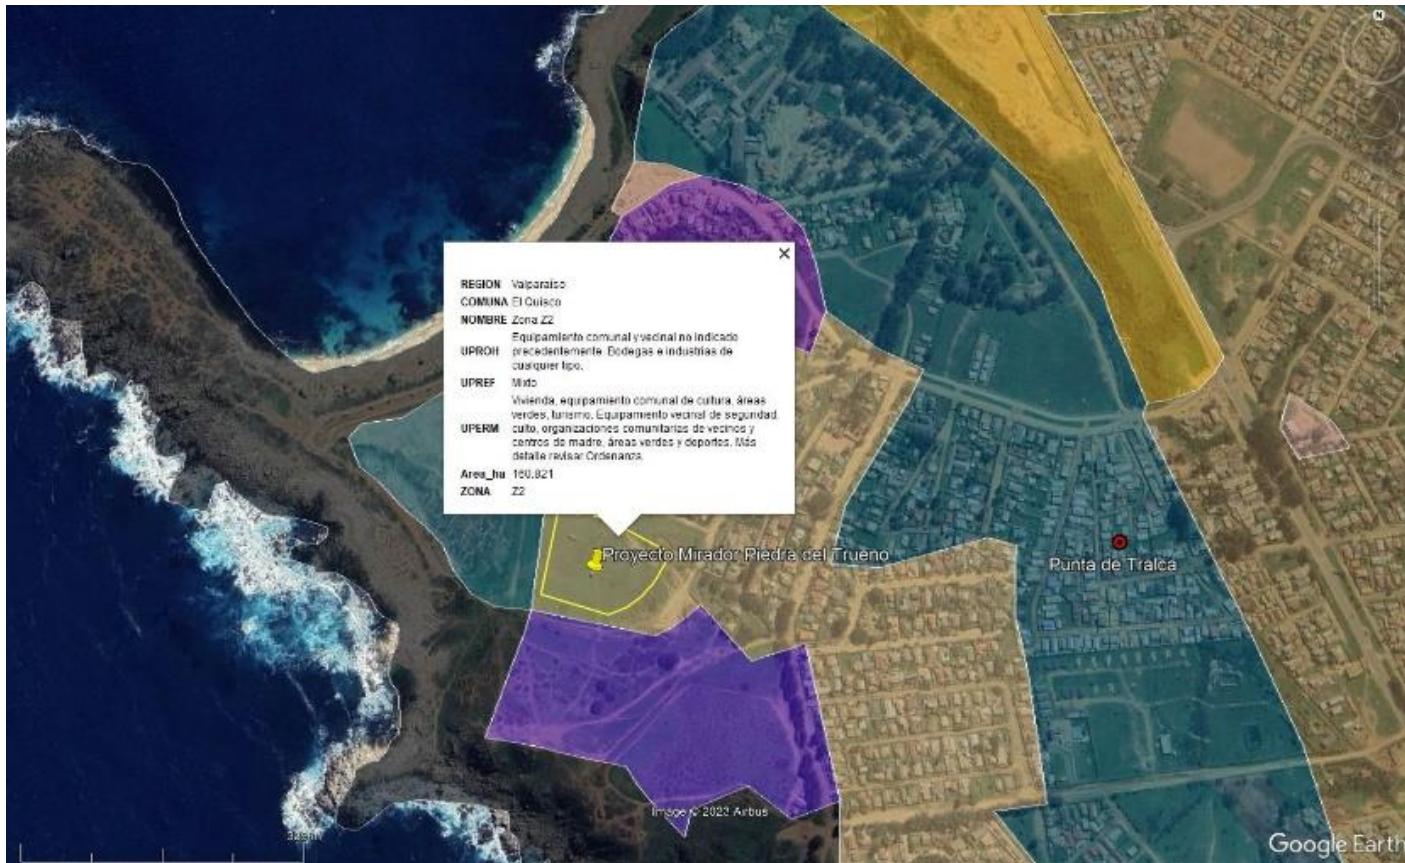
Figura N°4. (Fuente: imagen satelital Google earth con capa del PRC El Quisco.)

Descripción Medio de Prueba: Imagen satelital del sitio de emplazamiento del proyecto respecto al Plan Regulador Comunal (PRC) donde se identifica uso de suelo Zona Z2

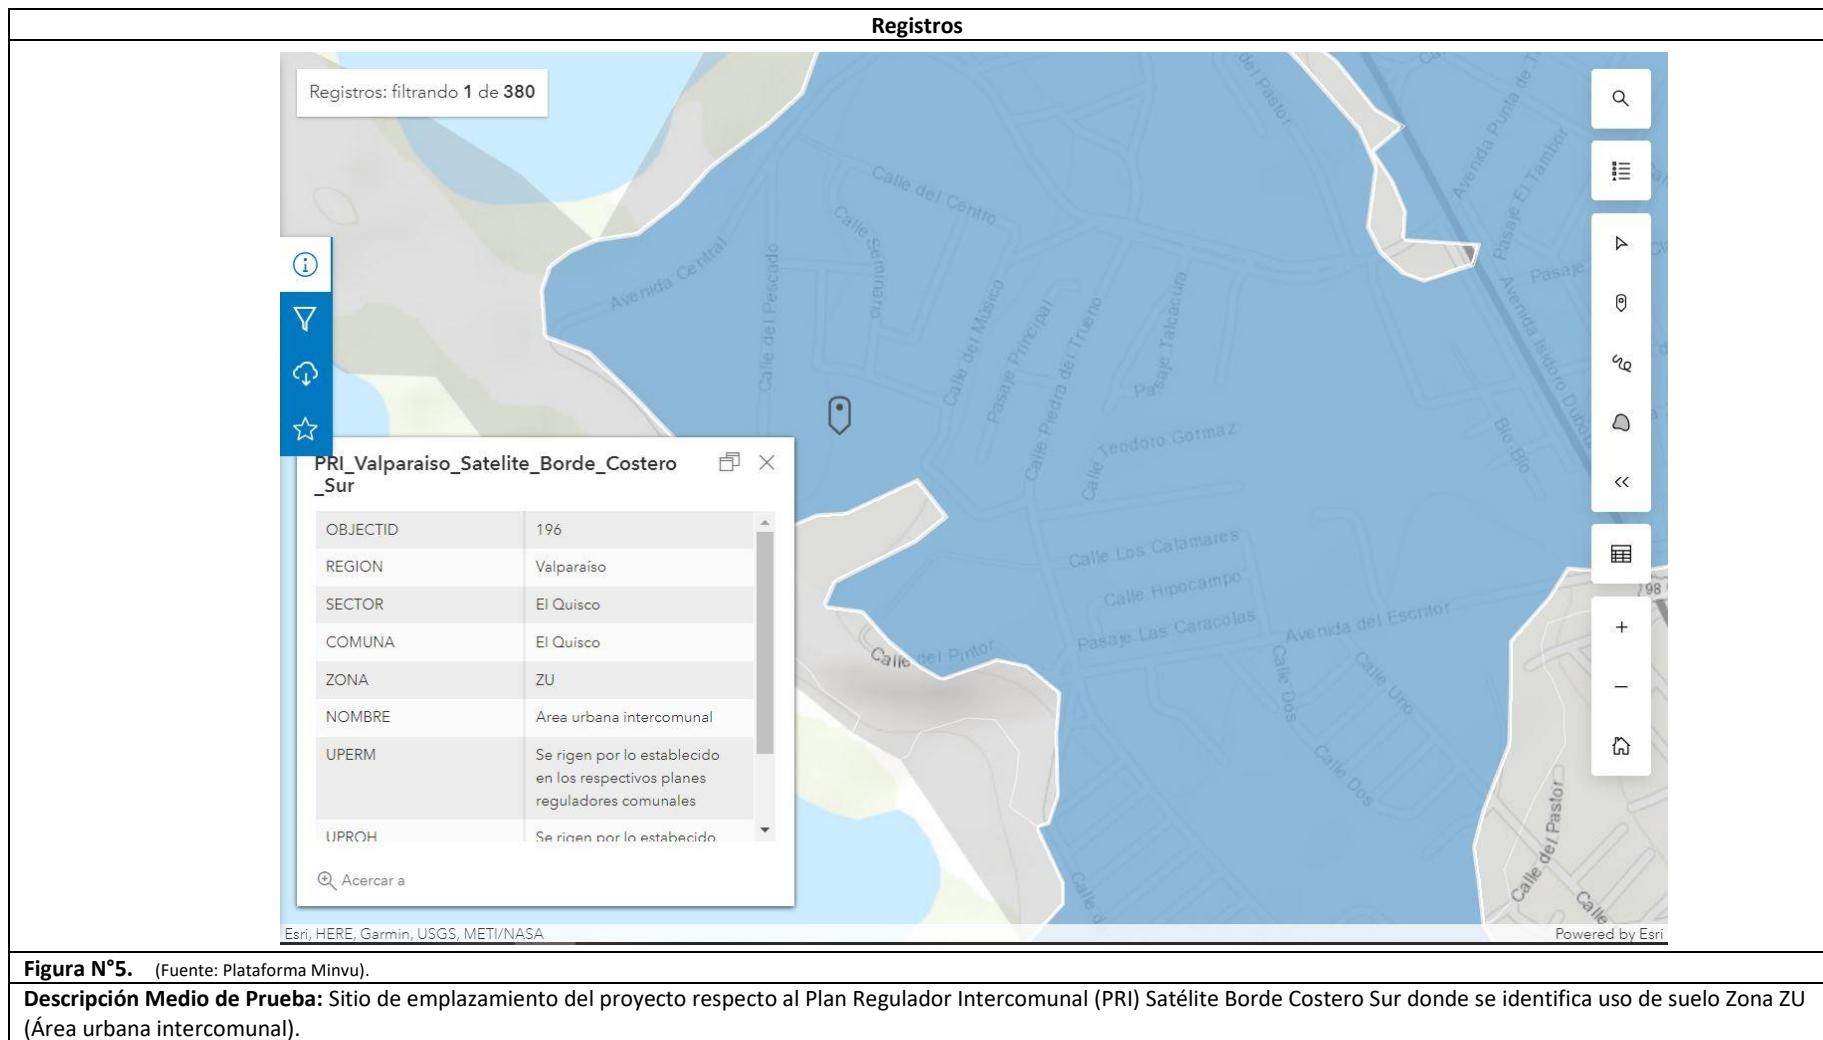
Figura N°5. (Fuente: Plataforma Minvu).

Descripción Medio de Prueba: Sitio de emplazamiento del proyecto respecto al Plan Regulador Intercomunal (PRI) Satélite Borde Costero Sur donde se identifica uso de suelo Zona ZU (Área urbana intercomunal).

- c) De acuerdo a los Certificados de Informaciones Previas (CIP) N°010 del 13 de enero de 2021 y N° 044 del 14 de enero de 2022 ambos de la Dirección de Obras de la Ilustre Municipalidad de El Quisco (Anexo 2-A), tanto para la primera etapa de los lotes N°1 al Lote N°33, como para la segunda etapa del Lote N°34 el proyecto inmobiliario correspondiente al Rol de Avalúo Fiscal N° 218-36 ante el Servicio de Impuestos Internos (S.I.I.), contempla su emplazamiento en Calle Del Pescador s/n°, y en Calle Las Loicas N° 680 respectivamente, se encuentran emplazados dentro de una Zona Urbana Z2, dentro del Plan Regulador Comunal (PRC) vigente de la comuna de El Quisco (Figura N°4), la que considera como usos de suelo permitidos: Vivienda, Equipamiento comunal de cultura, áreas verdes, turismo; Equipamiento vecinal de seguridad, culto, organizaciones comunitarias de vecinos y centro de madres y deportes. Además, el área del proyecto también se encuentra dentro de los límites del Plan Regulador Intercomunal Satélite Costero Sur, que corresponde a una Zona Urbana Intercomunal. (Figura °5).

- e) De acuerdo a los Certificados de Informaciones Previas (CIP) N°010 del 13 de enero de 2021 y N° 044 del 14 de enero de 2022 ambos de la Dirección de Obras de la Ilustre Municipalidad de El Quisco (Anexo 2-A), tanto para la primera etapa de los lotes N°1 al Lote N°33, como para la segunda etapa del Lote N°34 el proyecto inmobiliario correspondiente al Rol de Avalúo Fiscal N° 218-36 ante el Servicio de Impuestos Internos (S.I.I.), contempla su emplazamiento en Calle Del Pescador s/n°, y en Calle Las Loicas N° 680 respectivamente, se encuentran emplazados dentro de una Zona Urbana Z2, dentro del Plan Regulador Comunal (PRC) vigente de la comuna de El Quisco (Figura N°4), la que considera como usos de suelo permitidos: Vivienda, Equipamiento comunal de cultura, áreas verdes, turismo; Equipamiento vecinal de seguridad, culto, organizaciones comunitarias de vecinos y centro de madres y deportes. Además, el área del proyecto también se encuentra dentro de los límites del Plan Regulador Intercomunal Satélite Costero Sur, que corresponde a una Zona Urbana Intercomunal. (Figura N°5).

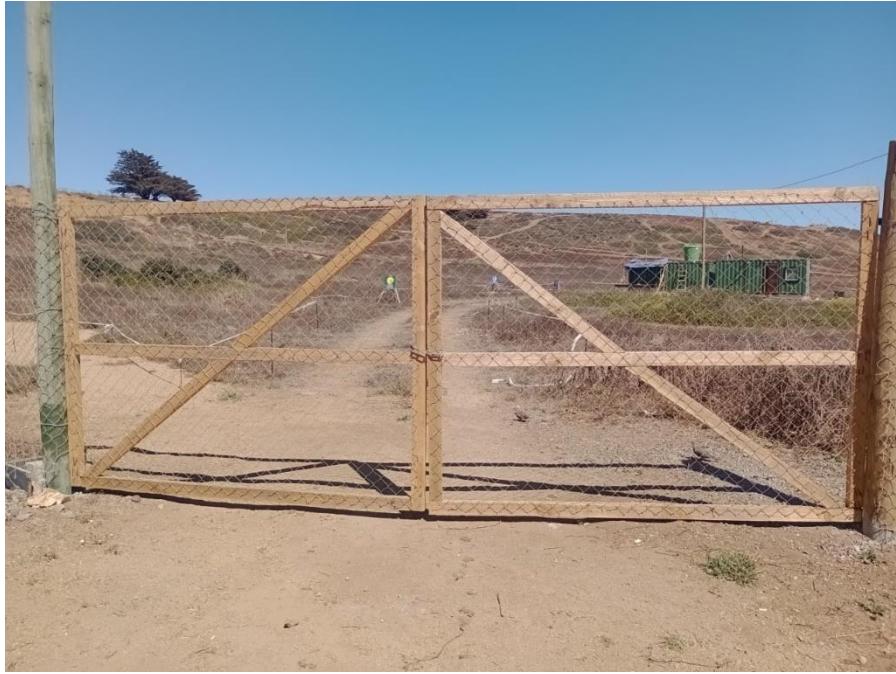
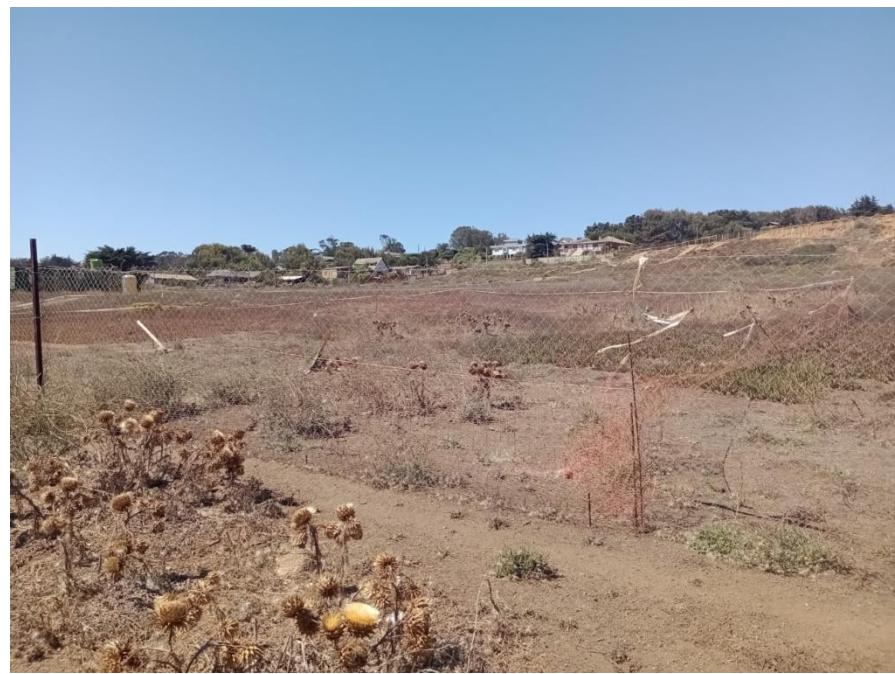
Fotografía N°1. Fecha : 14-03-2023 Coordenadas UTM DATUM WGS84, Huso 19 Norte: 6.298.066 m. Este: 248.950 m.		Fotografía N°2. Fecha : 14-03-2023 Coordenadas UTM DATUM WGS84, Huso 19 Norte: 6.297.977 m. Este: 248.883 m.	
Descripción Medio de Prueba: Portón de acceso al proyecto en el sector del deslinde norte del sitio. Se evidencia portón cerrado y sin actividades ni obras de construcción iniciadas en su interior.		Descripción Medio de Prueba: Cierre perimetral del proyecto con malla metálica, en el sector del deslinde poniente del sitio. Se evidencia sin actividades ni obras de construcción iniciadas en su interior.

- f) En la inspección ambiental realizada el día 14 de marzo de 2023 (Anexo 1), se verificó el lugar de emplazamiento proyectado en Calle Del Pescador esquina Las Loicas, en la Ex Parcela 30 de Punta de Tralca, y se constató que el proyecto “Mirador Piedra del Trueno” no se encontraba iniciada su fase de construcción, sin existir por ende, ejecución de partes, obras ni acciones. En el área de emplazamiento proyectada sólo se constató un cierre perimetral con malla metálica, dos contenedores metálicos habilitados como caseta de vigilancia y señalética (Fotografías N° 1, 2, 3 y 4).

y acciones. En el área de emplazamiento proyectada sólo se constató un cierre perimetral con malla metálica, dos contenedores metálicos habilitados como caseta de vigilancia y señalética. (Fotografías N° 1, 2, 3 y 4).

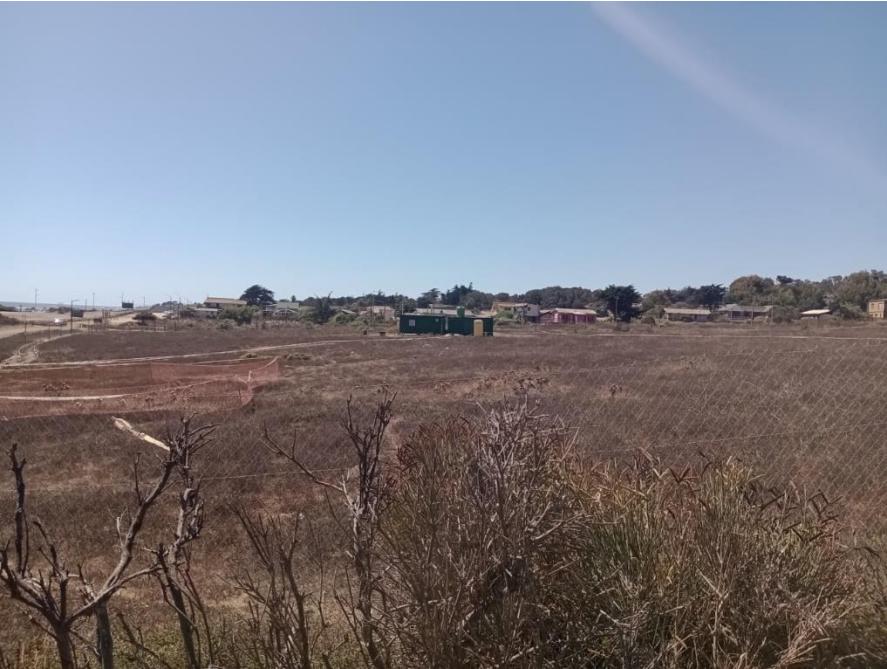
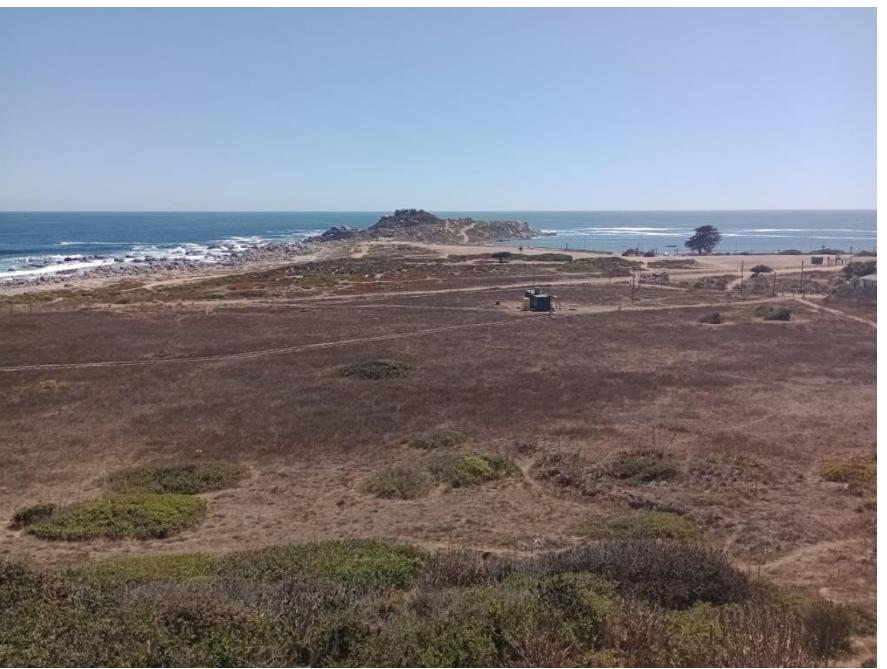
Fotografía N°3. Fecha : 14-03-2023 Coordenadas UTM DATUM WGS84, Huso 19 Norte: 6.297.907 m. Este: 248.927 m.		Fotografía N°4. Fecha : 14-03-2023 Coordenadas UTM DATUM WGS84, Huso 19 Norte: 6.297.952 m. Este: 249.082 m.	
Descripción Medio de Prueba: Vista desde el cierre perimetral del proyecto con malla metálica, en el sector del deslinde sur del sitio. Se evidencia sin actividades ni obras de construcción iniciadas en su interior.		Descripción Medio de Prueba: Vista desde el cierre perimetral del proyecto con malla metálica, en el sector del deslinde oriente del sitio. Se evidencia sin actividades ni obras de construcción iniciadas en su interior.

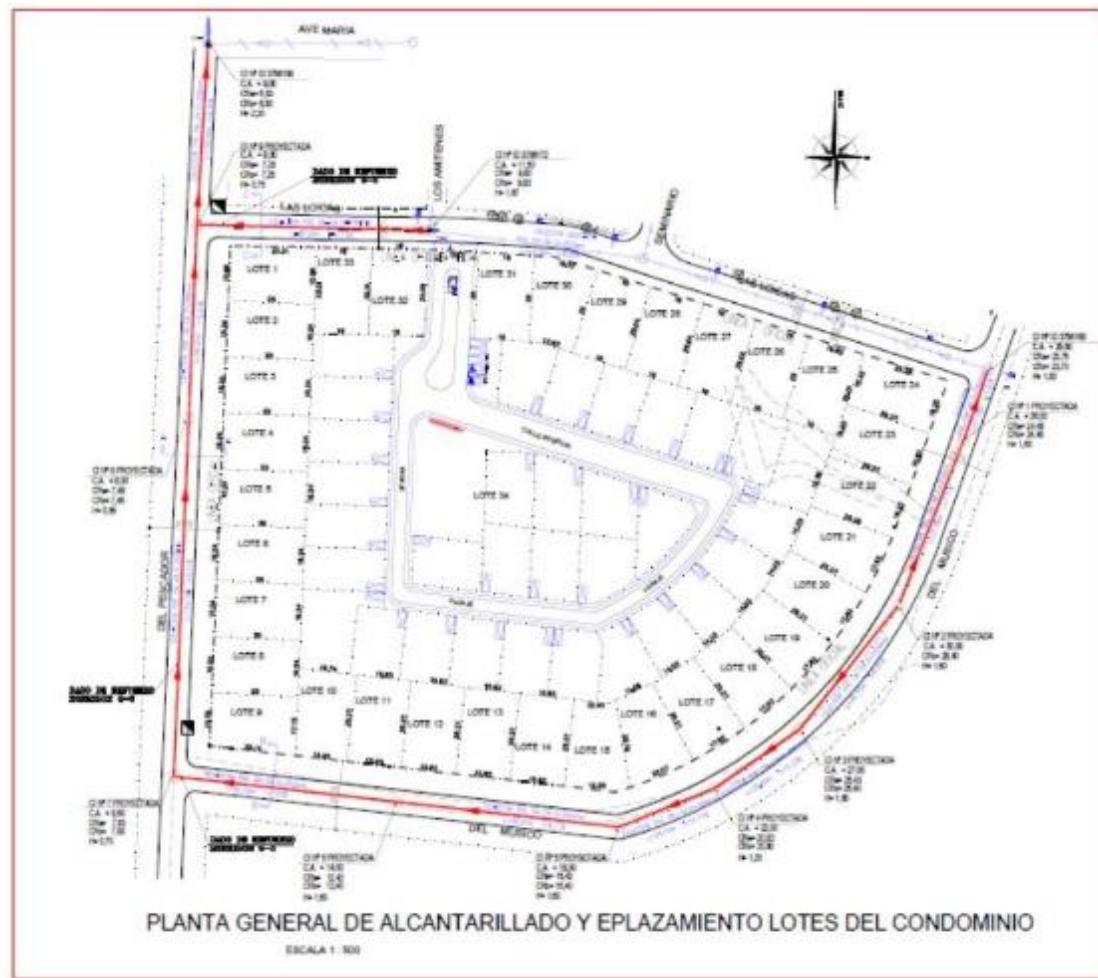
Figura N°6. (Fuente: Anexo 4 de antecedentes expediente Pertinencia ID: PERTI-2022-3389 "Extensión Alcantarillado Punta de Tralca..

Descripción Medio de Prueba: Plano de red de alcantarillado ESVAL con factibilidad de implementación y dotación al proyecto

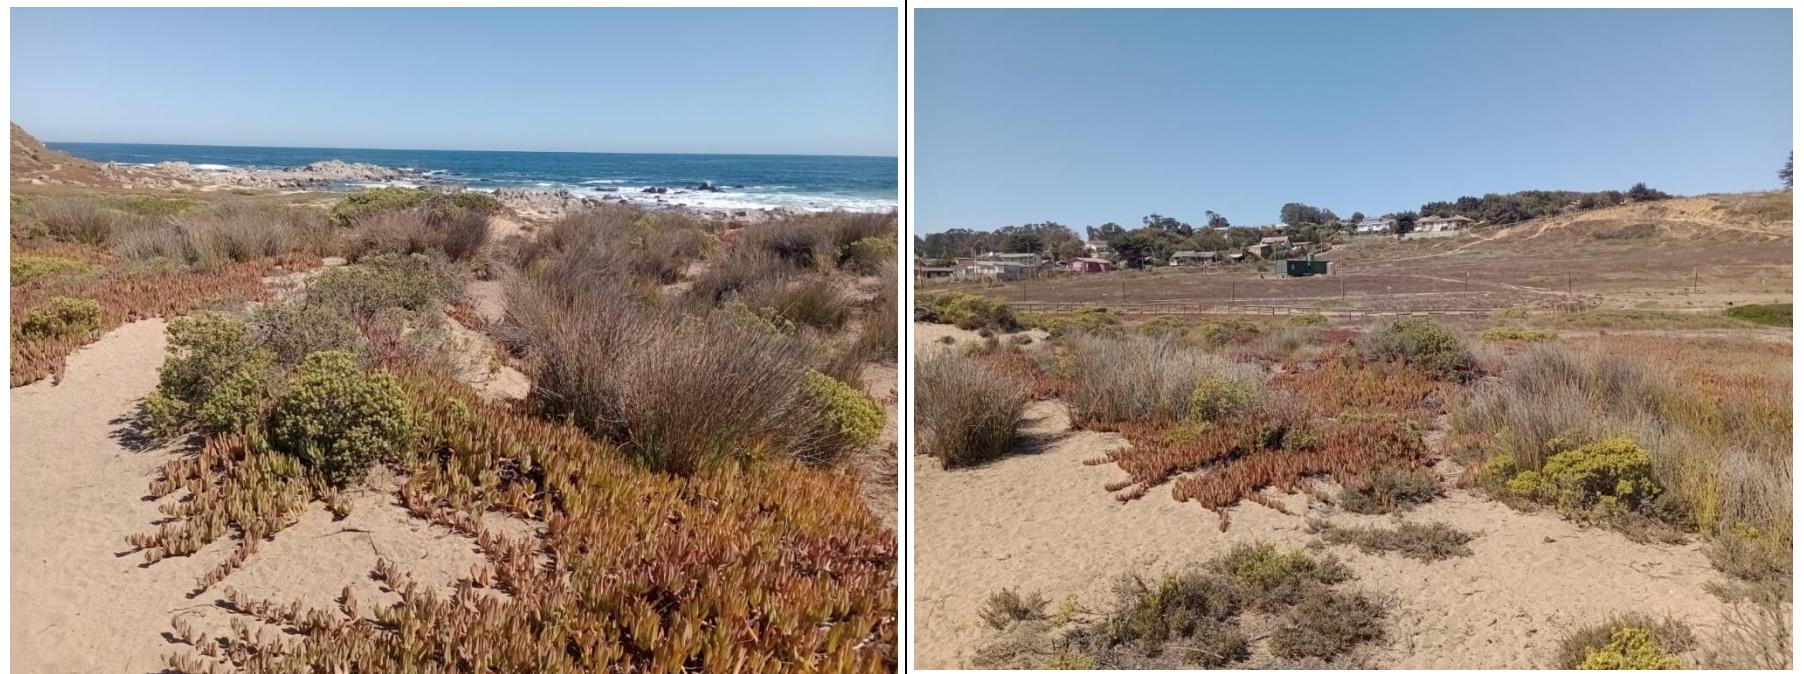
Fotografía N°5.	Fecha : 14-03-2023	Fotografía N°6.	Fecha : 14-03-2023
Coordenadas UTM DATUM WGS84, Huso 19	Norte: 6.297.964 m. Este: 248.853 m.	Coordenadas UTM DATUM WGS84, Huso 19	Norte: 6.297.964 m. Este: 248.853 m.
Descripción Medio de Prueba: Imagen del sector de duna y vegetación natural emplazado frente al deslinde poniente del proyecto. Vista hacia el poniente		Descripción Medio de Prueba: Imagen del sector de duna y vegetación natural emplazado frente al deslinde poniente del proyecto. Vista hacia el oriente.

- d) Durante el recorrido por el área se visualizó presencia de avifauna y de matorrales secos, sin presencia de flora nativa consolidada en categoría de conservación. Hacia el poniente, el predio colinda con camino de tierra, proyección de la Calle Del Pescador y a 20 metros de distancia del deslinde cercado, comienza y se observa duna y vegetación natural de ambiente costero de arbustos y herbáceas (Fotografías N° 5 y 6).

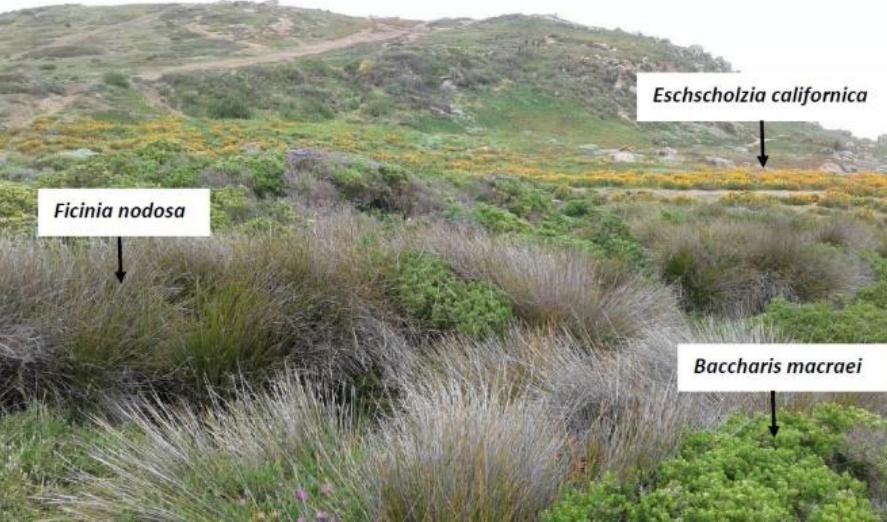
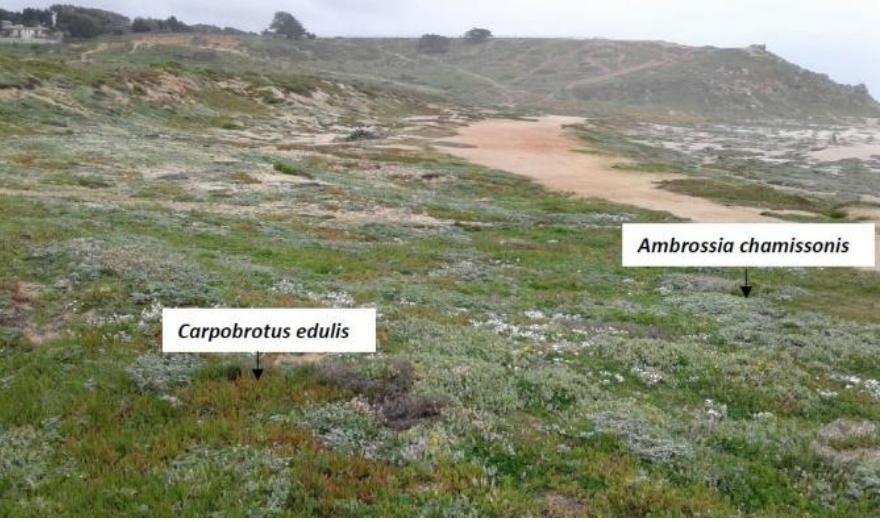
Fotografía N°7.	Fecha : 29-09-2022	Fotografía N°8.	Fecha : 29-09-2022
Coordenadas UTM DATUM WGS84, Huso 19	Norte: 6.297.948 m. Este: 248.806 m.	Coordenadas UTM DATUM WGS84, Huso 19	Norte: 6.298.087 m. Este: 248.648 m.
Descripción Medio de Prueba: Imagen de vista sur de ex Parcela 30 donde se identifica típico matorral costero, dominado por <i>Baccharis macraei</i> (Vautro) y <i>Ficinia nodosa</i> (Junco), ambas especies endémicas y psamófilas, y especies introducidas como <i>Eschscholzia californica</i> (Dedal de Oro) (Fuente: Informe Técnico Seremi Medio Ambiente).		Descripción Medio de Prueba: Imagen de vista poniente de ex Parcela 30 donde domina una vegetación herbácea de duna, típicas de las costas de Chile central, donde dominan en cobertura las especies exóticas <i>Carpobrotus edulis</i> (Doca) y <i>Ambrosia chamissonis</i> (Dicha Grande) (Fuente: Informe Técnico Seremi Medio Ambiente).

- j) Adicionalmente en el citado ORD N° 217/2023 la Seremi del Medio Ambiente (Anexo 2-D) informó que con fecha 29 de septiembre de 2022 se desarrolló una visita a terreno por profesionales de esa repartición, concurriendo a la Ex Parcela 30 y sus inmediaciones, donde se realizó un recorrido pedestre e inspección visual constatando que, si bien existen distintas especies de vegetación introducida, nativa y endémica, no se detectó la presencia de especies de humedal (hidrófitas y helófitas). Además, no se constató la presencia de alguna superficie con presencia de al menos uno de los tres indicadores de humedal contenidos en el artículo 8 del Reglamento de la Ley 21.202, esto es: (i) la presencia de vegetación hidrófita; (ii) la presencia de suelos hídricos con mal drenaje o sin drenaje; y/o (iii) un régimen hidrológico de saturación ya sea permanente o temporal que genera condiciones de inundación periódica. Señala finalmente y da cuenta de un área habitada por Pequenes (*Athene cunicularia*). Sobre esta especie, cabe mencionar que su hábitat se encuentra asociado a terrenos arenosos y dunas costeras, faldeos de poca vegetación y matorral bajo en la precordillera, características distintas a las de un humedal y que coinciden con lo visto en terreno.

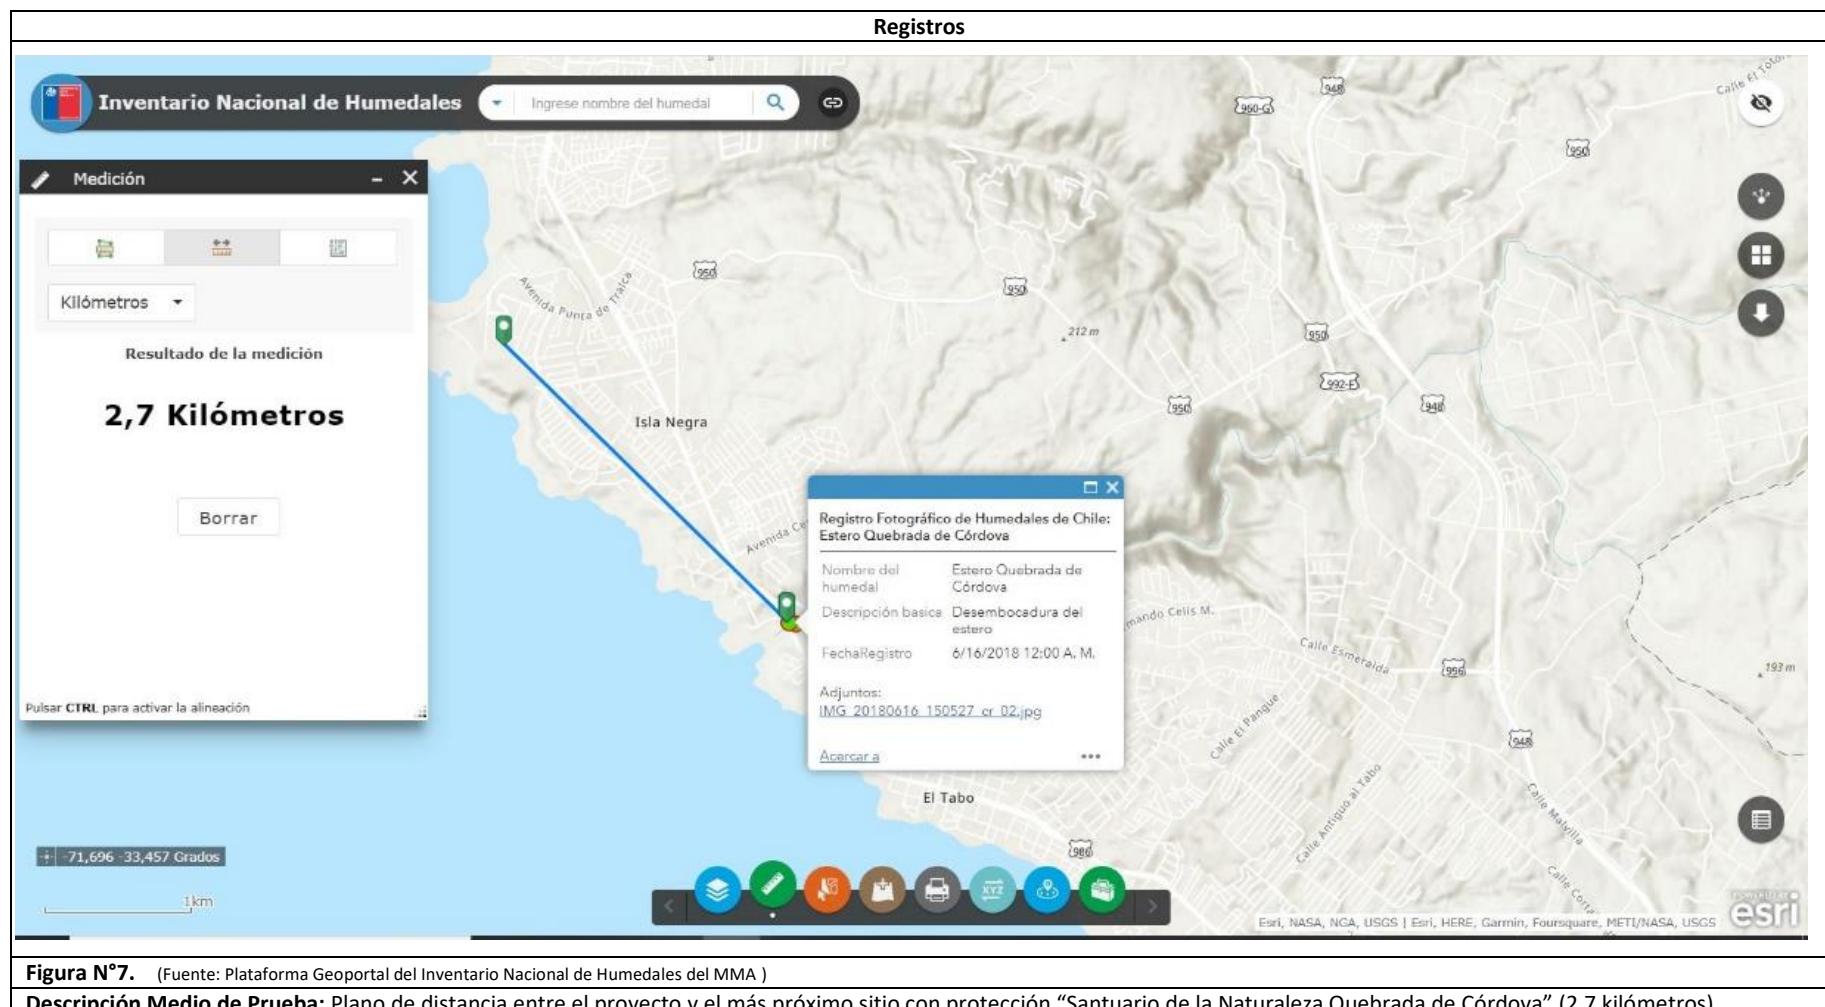
- h) Del análisis de los hechos constatados en terreno y revisión de gabinete, se tiene que el área de emplazamiento prevista para el proyecto “Mirador Piedra del Trueno”, así como todo el sector aledaño, no corresponde a parques nacionales, reservas nacionales, monumentos naturales, reservas de zonas vírgenes ni santuarios de la naturaleza. De estas categorías de áreas colocadas bajo protección oficial, la más cercana al área del proyecto corresponden al Santuario de la Naturaleza “Quebrada de Córdova”¹, el que se ubica a 2,7 km al sur del sector de emplazamiento contemplado para el proyecto inmobiliario (Figura N°7).
