## INFORME TÉCNICO DE FISCALIZACIÓN AMBIENTAL

**DFZ-2023-529-VIII-RCA**

**Fiscalización Ambiental**

**EWOS PLANTA CORONEL**

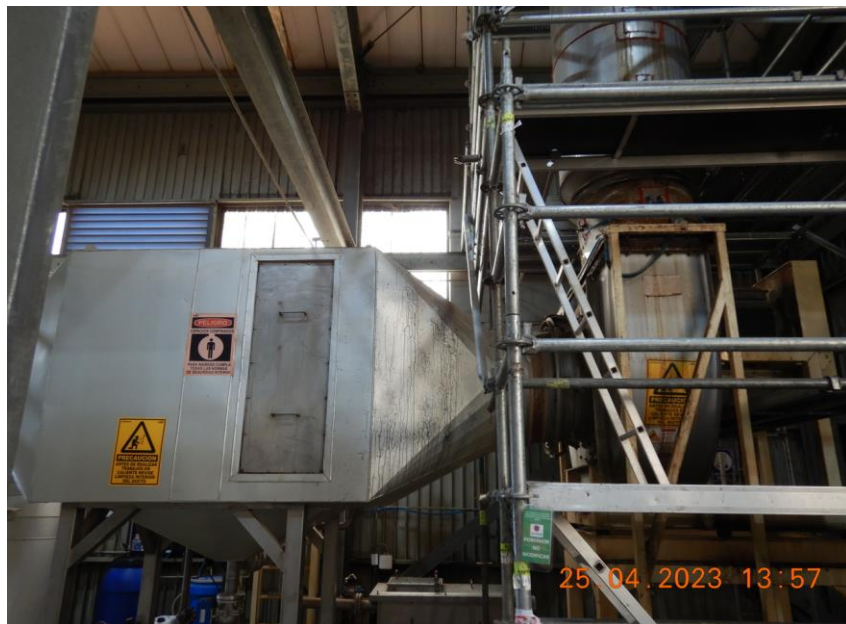
**Fotografía 1**

**Descripción del medio de prueba:** Sistema de abatimiento "air washer"

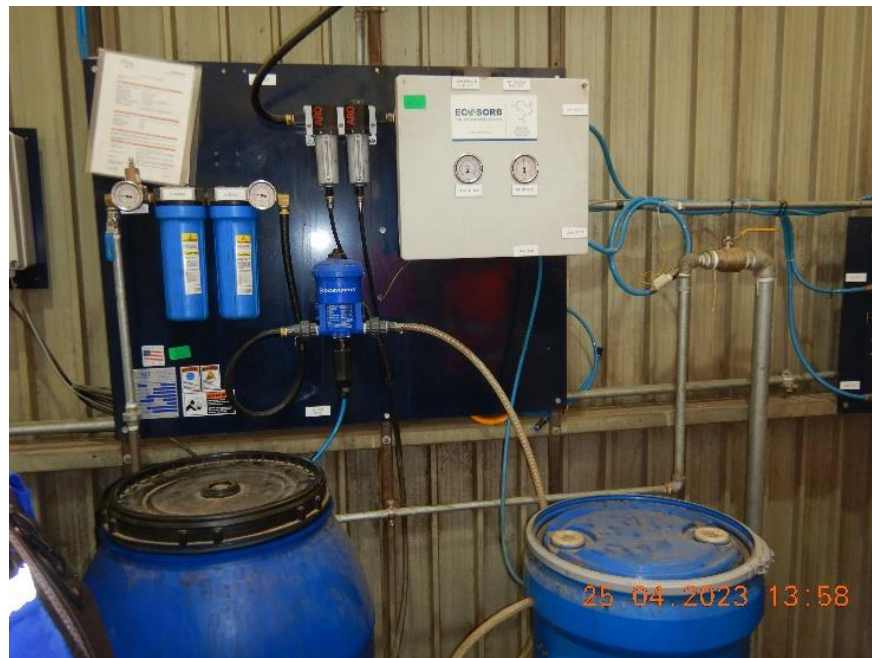
**Fotografía 2**

- i) En el lugar se constata la operación del sistema de líquido odorante descrito durante la reunión inicial, el cual consiste de una bomba centralizada de líquido “Neutralizador de olores ECOSORB 606”, desde donde, a través de mangueras, se alimentan los sistemas de aspersión instalados en las líneas 5, 6, y 7. Conforme a la hoja de seguridad del producto, tenida a la vista, su uso recomendado corresponde a neutralizador de olor. (Fotografías 2 a 6).

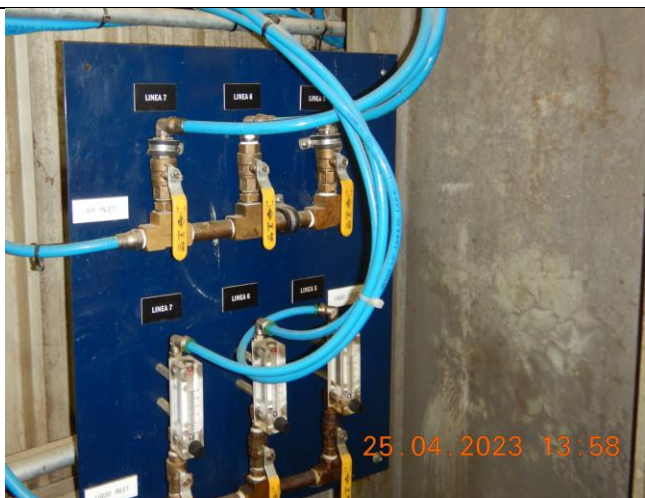
**Fotografía 3**

**Descripción del medio de prueba:** Líneas de distribución odorante a las líneas de proceso 5, 6 y 7.

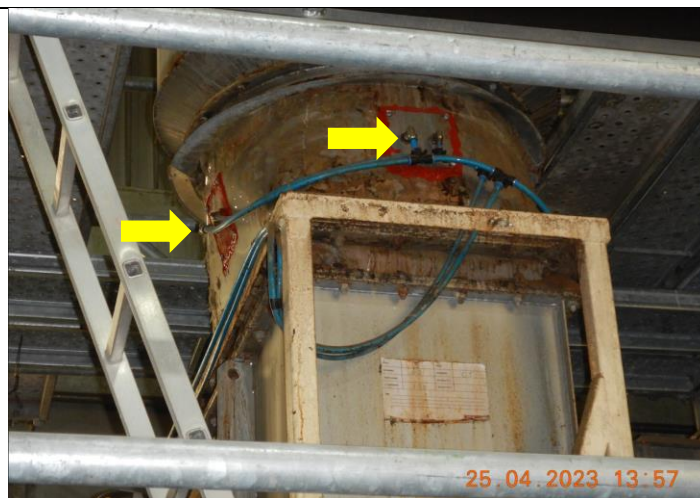
**Fotografía 4**

**Descripción del medio de prueba:** Línea de odorante instalado en chimenea

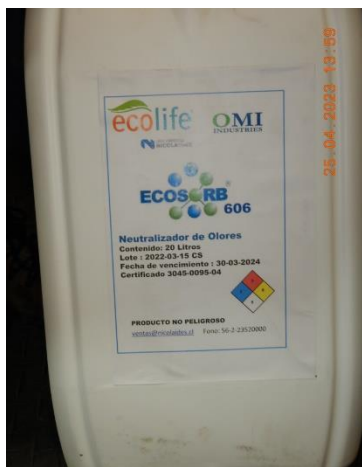
**Fotografía 5**

**Descripción del medio de prueba:** Líquido odorante empleado

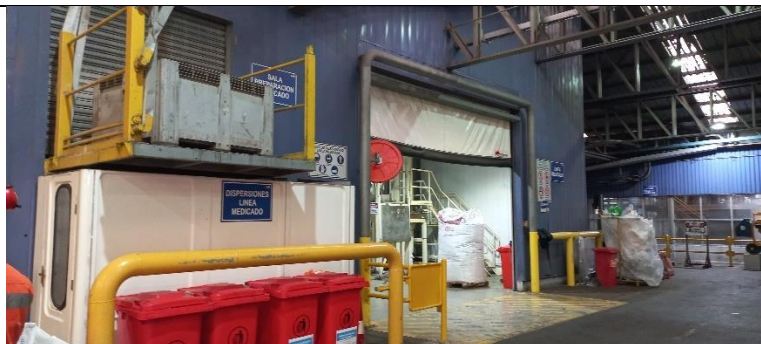
**Fotografía 7**

**Descripción del medio de prueba:** Interior nave de alimentos medicados. Se observa el área la entrada a la torre de la línea 2B, y parte área de disposición de residuos medicados en su exterior.

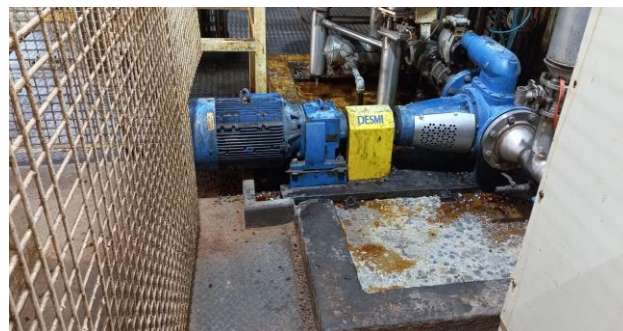
**Fotografía 8**

**Descripción del medio de prueba:** Torre de aceitado Línea 2B (tercer piso de la torre). Se observa pretil de contención en caso de derrames, el cual es limpiado en forma manual. No se observa conexión al sistema de riles.

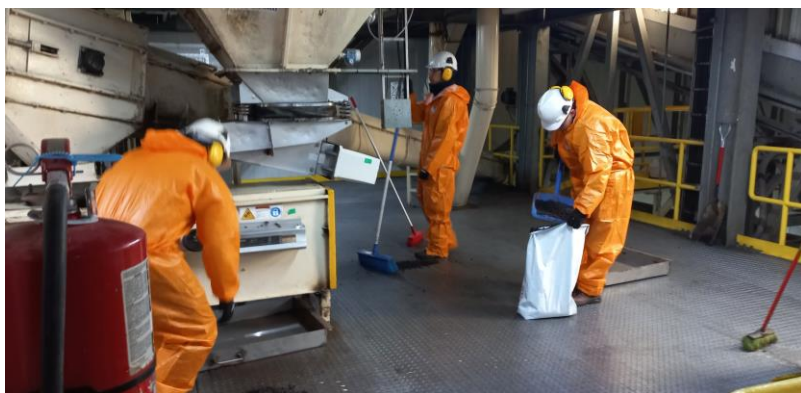
**Fotografía 9.**

**Descripción del medio de prueba:** Procedimiento de limpieza línea 2B

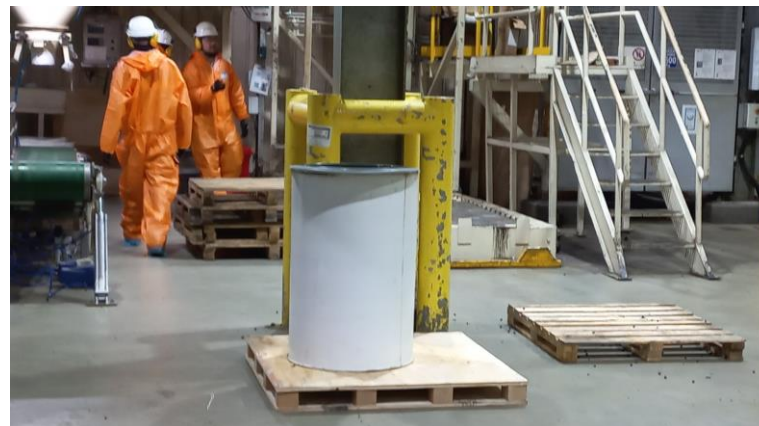
**Fotografía 10.**

**Descripción del medio de prueba:** Tambor residuos de la limpieza.
