## INFORME TÉCNICO DE FISCALIZACIÓN AMBIENTAL

**PLANTA H&CO CONCÓN  
LINDE GAS CHILE S.A.**

**DFZ-2022-3132-V-PPDA**

**JULIO - DICIEMBRE 2022**

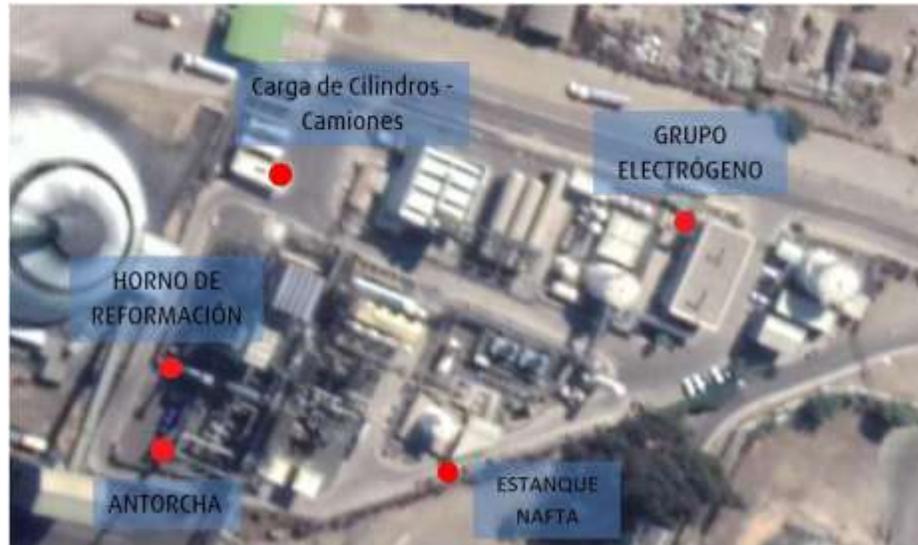
Figura 3. Mapa con ubicación Fuentes Emisoras de la Unidad Fiscalizable (Fuente: Punto 6. Plano Operacional LINDE -Versión 2).

EQUIPO	UNIDAD DE EMISIÓN VU	COORDENADAS	
Grupo Electrónico	EL000411-2	-32.926722	-71.495033
Horno de Reformación	PC000025-0	-32.927138	-71.496559
Antorcha	PC000026-9	-32.927288	-71.496687
Estanque Nafta	--	-32.927239	-71.495768
Carga de Cilindros - Camiones	--	-32.926499	-71.496331

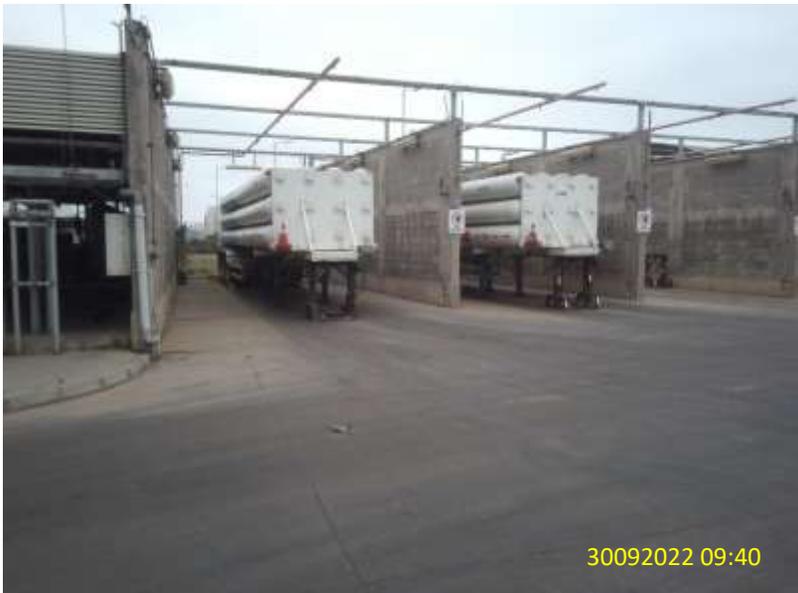
<b>Fotografía N° 1</b>	<b>Fecha: 30-09-2022</b>		<b>Fotografía N° 2</b>	<b>Fecha: 30-09-2022</b>	
<b>Coordenadas UTM DATUM WGS84 HUSO 19H</b>	<b>Norte: 6.354.052 (m)</b>	<b>Este: 266.702 (m)</b>	<b>Coordenadas UTM DATUM WGS84 HUSO 19H</b>	<b>Norte: 6.354.052 (m)</b>	<b>Este: 266.702 (m)</b>
<b>Descripción del medio de prueba:</b> Registros de camiones en las estaciones de llenado del sistema Tube trailer, sin procesos de de carga verificado durante inspección de terreno el 30 de septiembre de 2022.			<b>Descripción del medio de prueba:</b> Registro de tendencia gráfica del sistema IFIX 5.8, del inicio de la carga de hidrógeno a camión Tube Trailer (00:18 horas), capturada durante inspección en sala de control del día 30 de septiembre de 2022.
