**INFORME TÉCNICO DE FISCALIZACIÓN AMBIENTAL**

**SCHORR Y CONCHA S.A.**

**DFZ-2023-2181-VII-NE**

**JULIO, 2023.**

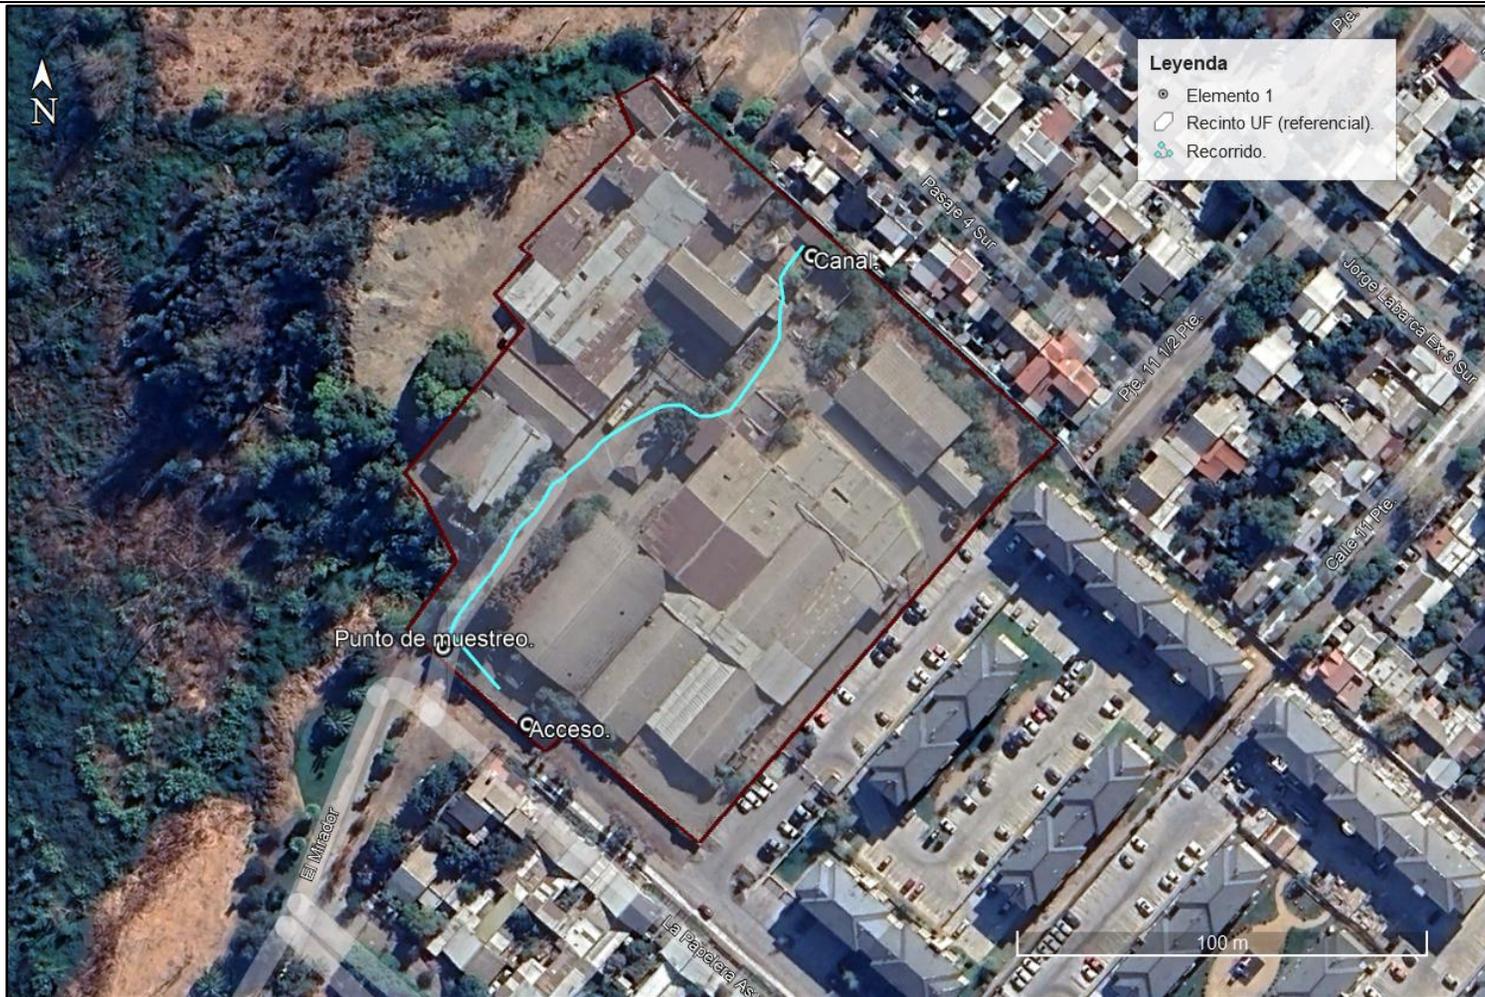
Fotografía 1

**Descripción del medio de prueba:** Recorrido por las instalaciones de la UF. Se visitaron sitios donde se encontraba el canal de descarga y la continuación del mismo, en otra ubicación. Se deja constancia que el polígono que delimita el recinto de la UF es referencial.

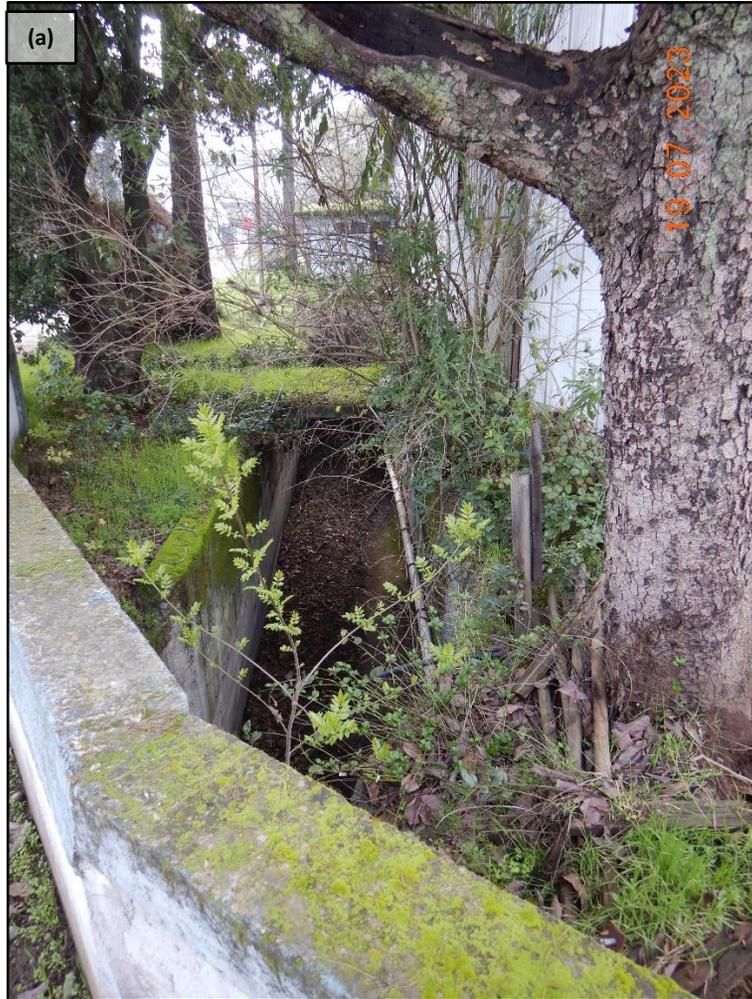
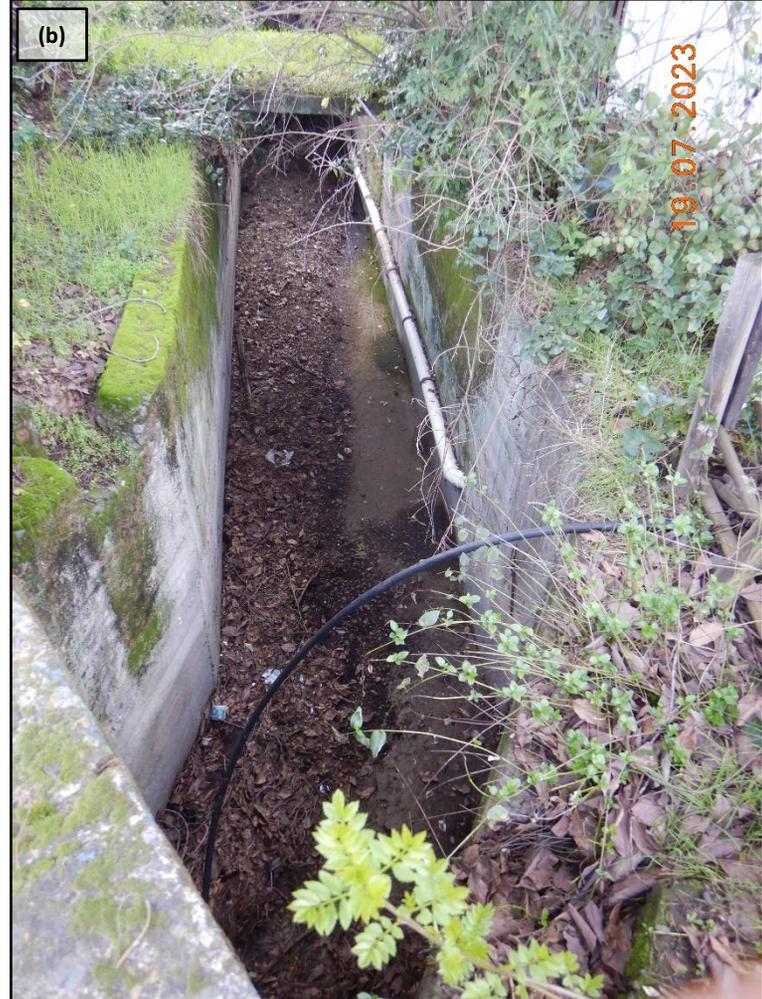
Fotografía 2

Descripción del medio de prueba: Se observa que canal no cuentan con escurrimientos líquidos. Cuenta con materia vegetal en su interior (hojas).

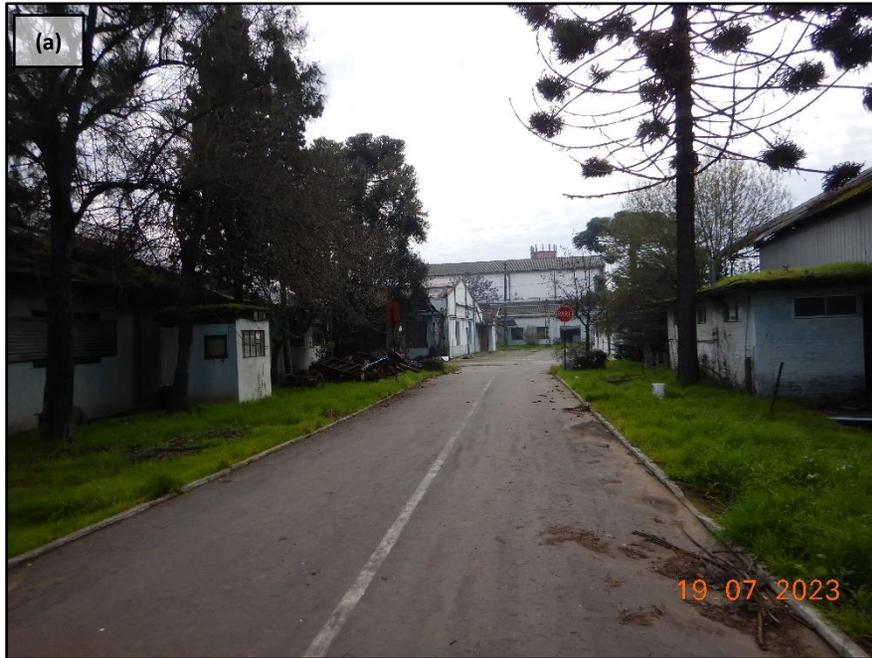
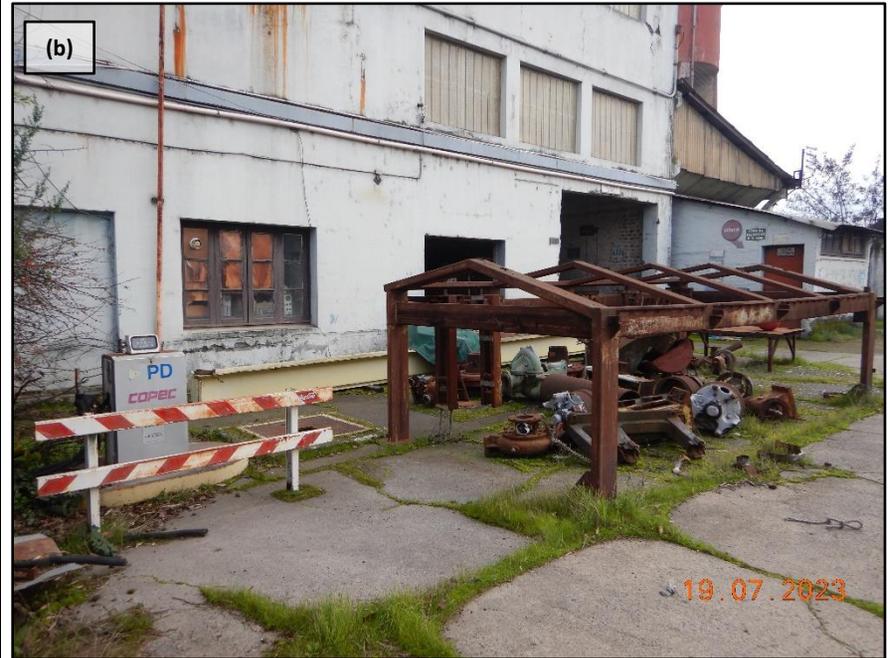
Fotografía 3

**Descripción del medio de prueba:** En dirección a la estación N°2 se observa que no hay presencia de personal realizando labores en el sector, además de infraestructura que cuenta con daños (oxidación).

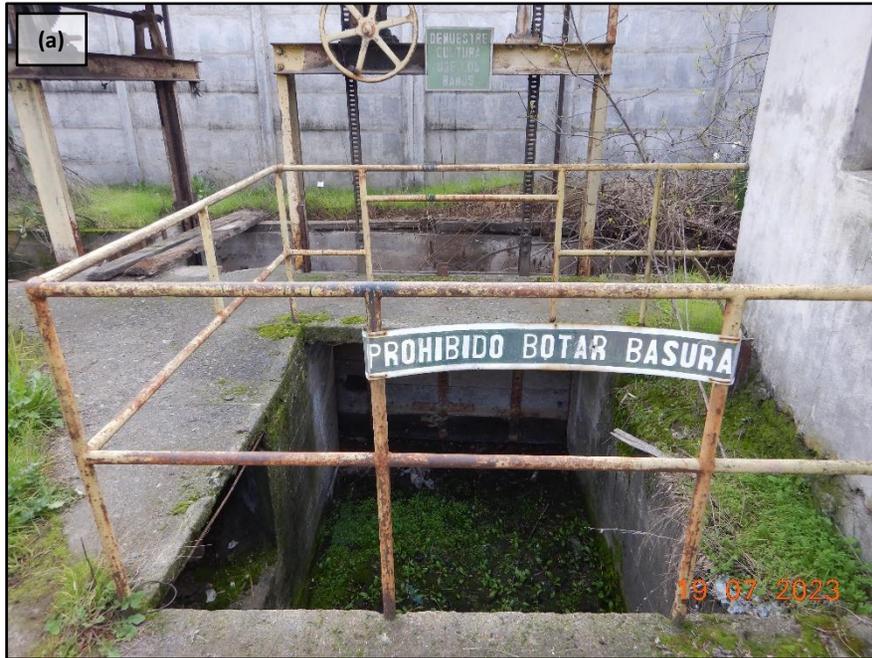
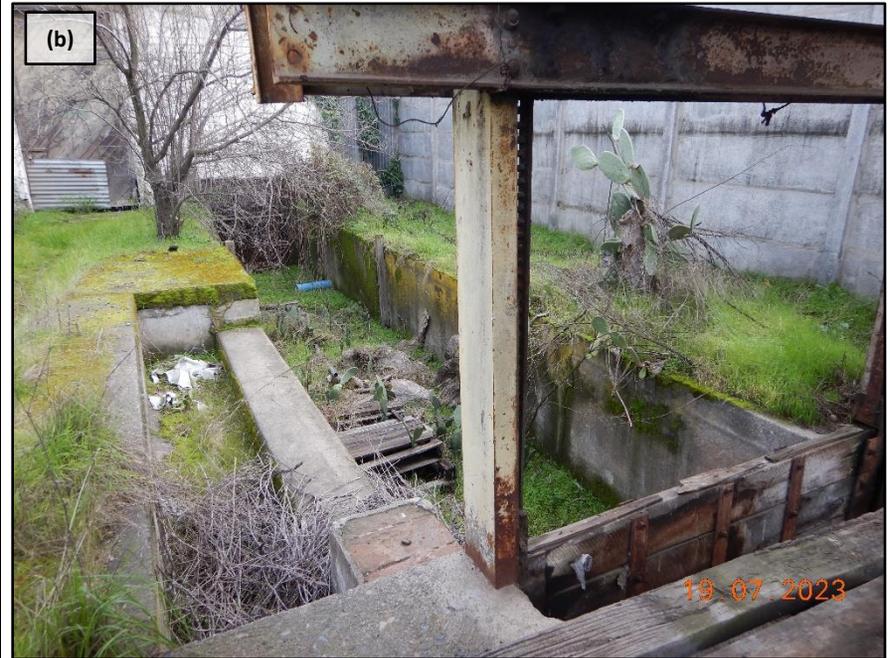
Fotografía 4

**Descripción del medio de prueba:** Se constató que el canal no cuenta con escurrimientos líquidos en su interior. Asimismo, se constató que existen sedimentos, material vegetal (cactáceas, pasto y ramas) y residuos (madera, plásticos) en su interior.
