INFORME TÉCNICO DE FISCALIZACIÓN AMBIENTAL

AMPLIACIÓN PTAS SAN RAMÓN

DFZ-2022-1207-IX-RCA

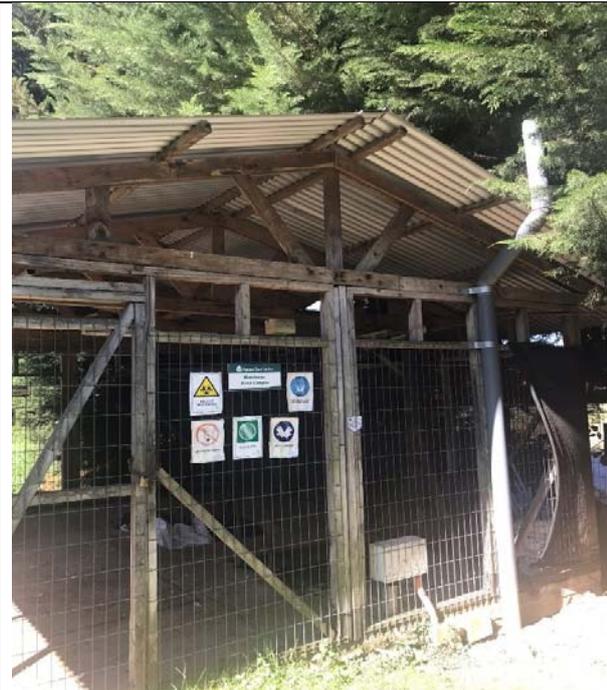
Respecto a la Estación E3 asociada a la zona de ingreso de aguas servidas se constata que la PEAS corresponde a una unidad que al momento de la inspección se encuentra con la tapa abierta generando un punto de venteo, lo cual se suma a que la caseta asociada a la PEAS corresponde a una estructura techada y de estructura de madera con malla tipo acma que no cuenta con sistema de confinamiento de olores asociados a este punto de ingreso de las aguas, permitiendo igualmente el venteo de los gases que contienen las aguas servidas crudas y que son liberados desde la sentina de elevación. Al respecto se pudo verificar que la cámara de elevación cuenta con un tubo de PVC sanitario de venteo que se encuentra abierto en su extremo el cual no supera el nivel del techo de la PEAS (Fotografías 1 y 2)

Fotografía N°1: Instalación asociada a la planta elevadora de aguas servidas (PEAS) de San Ramón, sin cierre perimetral, sistema de venteo de baja altura

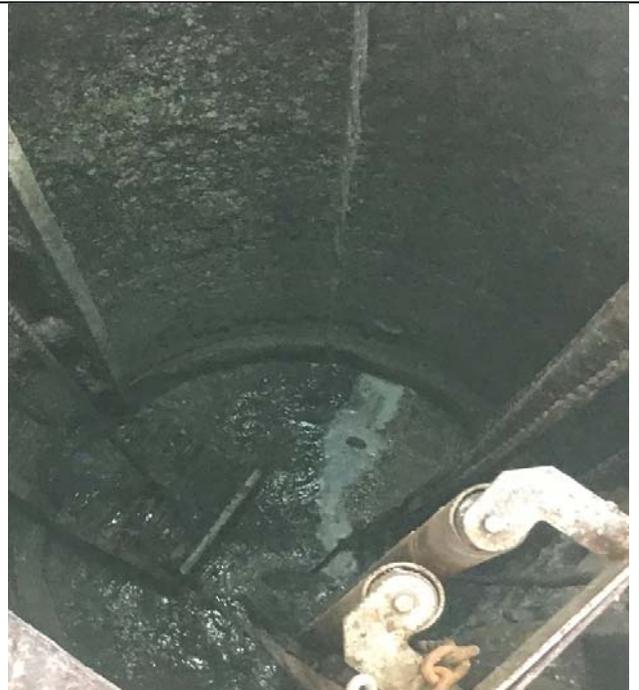
Fotografía N°2: Cámara de ingreso y elevación de aguas servidas asociado a la PEAS de la PTAS San Ramón, la cual se presenta abierta generando un punto de venteo de las aguas servidas crudas

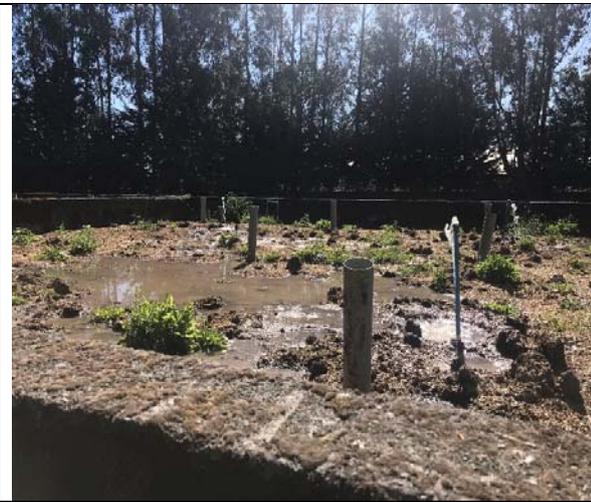
Se aprecia que sistema de distribución de aguas servidas sobre el material de empaque del lombrifiltro en operaciones al momento de la inspección (módulos 1 al 4), se presenta operando mediante chorros y no mediante aspersión, generando el apozamiento de aguas servidas en varios puntos que inundan el lecho filtrante del lombrifiltro con sedimento café-grisáceo y siendo estos, los focos de olores más intensos percibidos desde exterior ya que corresponde finalmente a materia residual en proceso de descomposición y que la tonalidad grisácea es característica, generando así emanación de compuestos sulfhídricos asimilables a "huevo podrido" y otros compuestos intermedios. Es preciso indicar que esta fuente de olores se presenta como una capa seca que se encostra y se verifica en varios puntos de la extensión total del lombrifiltro. (Fotografías 3 y 4)

Fotografía N°3: Se aprecia la descarga de aguas servidas alimentando el lecho filtrante en donde se verifica que no existen boquillas de aspersión estando la tubería descargando mediante chorro directo sobre zona circundante

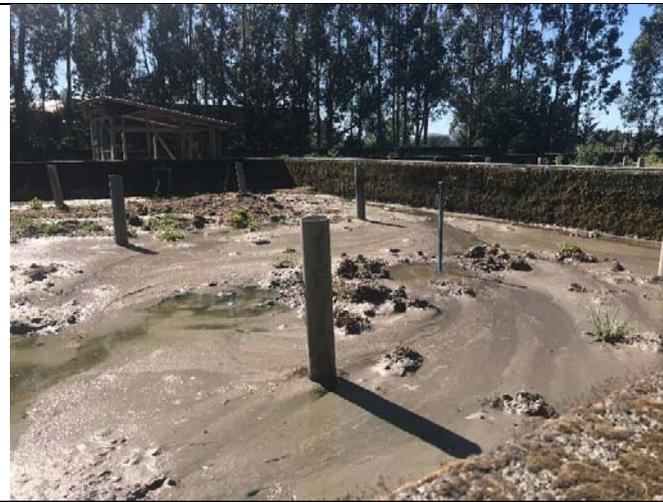
Fotografía N°4: Zona de módulos 1 al 4 con material residual acumulado en superficie generando una cobertura que al secarse a la intemperie libera compuestos odoríferos producto de su descomposición

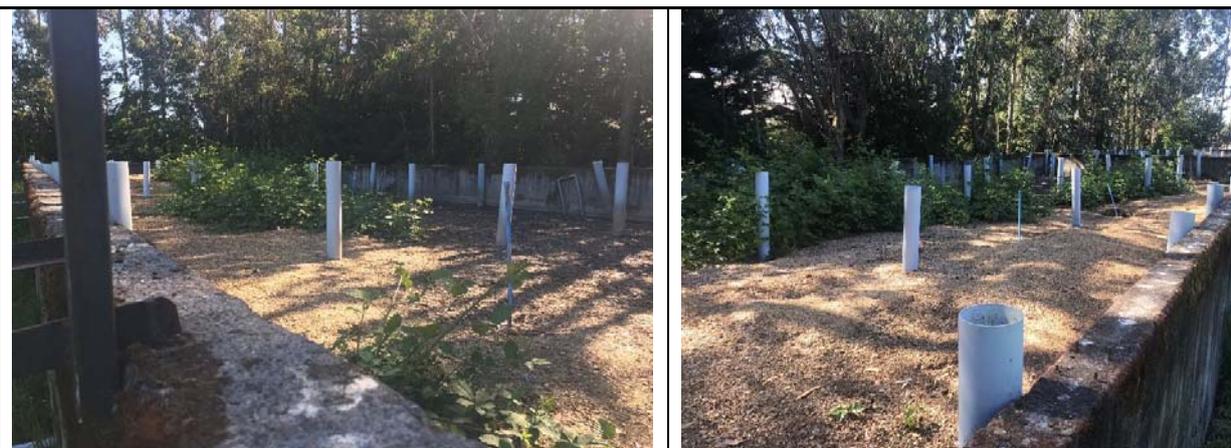
Durante la inspección los módulos 5 y 6 no se encuentran operando, presentando vegetación en superficie (arbustos y pasto sobre el lecho) que dan cuenta de su no uso en forma prolongada, dicha condición implica que el total del afluente que ingresa a la PTAS es aplicado a los módulos 1 al 4, esto representa que el total de las aguas servidas de San Ramón se aplica al 60% de la superficie total de tratamiento. (Fotografías 5 y 6)

Fotografía N°5 y 6: Módulos 5 y 6 sin operar y con vegetación abundante en zona de lecho filtrante

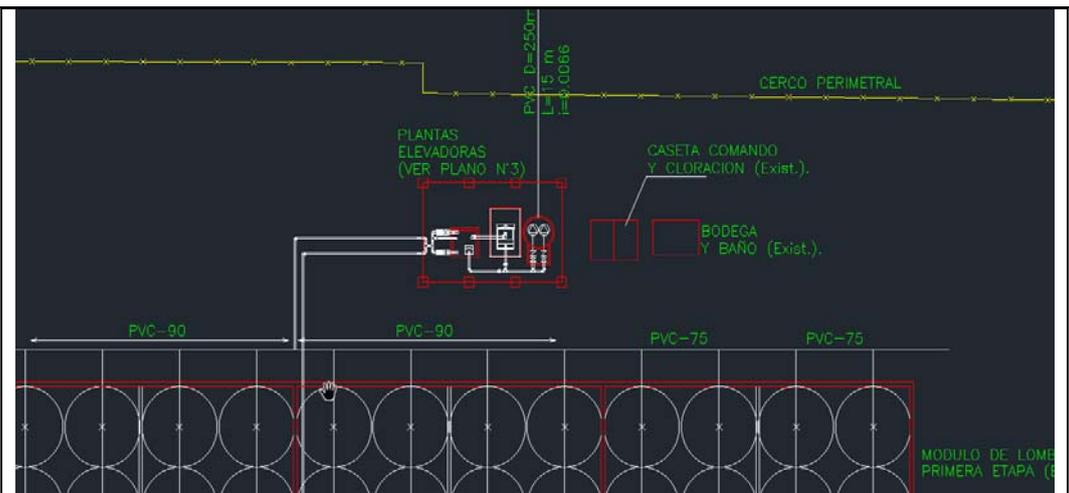
Hechos constatados en Inspección Ambiental de fecha 30.11.2020: <p>Respecto a la estación E3, en inspección realizada a las instalaciones, se verifica que la PEAS (planta elevadora de aguas servidas) corresponde a una estructura techada con estructura de madera y malla tipo acma, la que cuenta con una cámara de hormigón donde ingresan las aguas servidas para ser elevadas para su ingreso al sistema de tratamiento mediante dos bombas sumergibles, contando con un sistema de retención de sólidos que corresponde a un canastillo de limpieza manual, no existiendo un filtro parabólico de paso de luz fino conforme lo establecido en el proyecto. (Ver figura 1 y figura 2)</p>

Figura N°1: Ubicación de Plantas elevadoras y filtro parabólico dentro del proyecto de tratamiento PTAS San Ramon

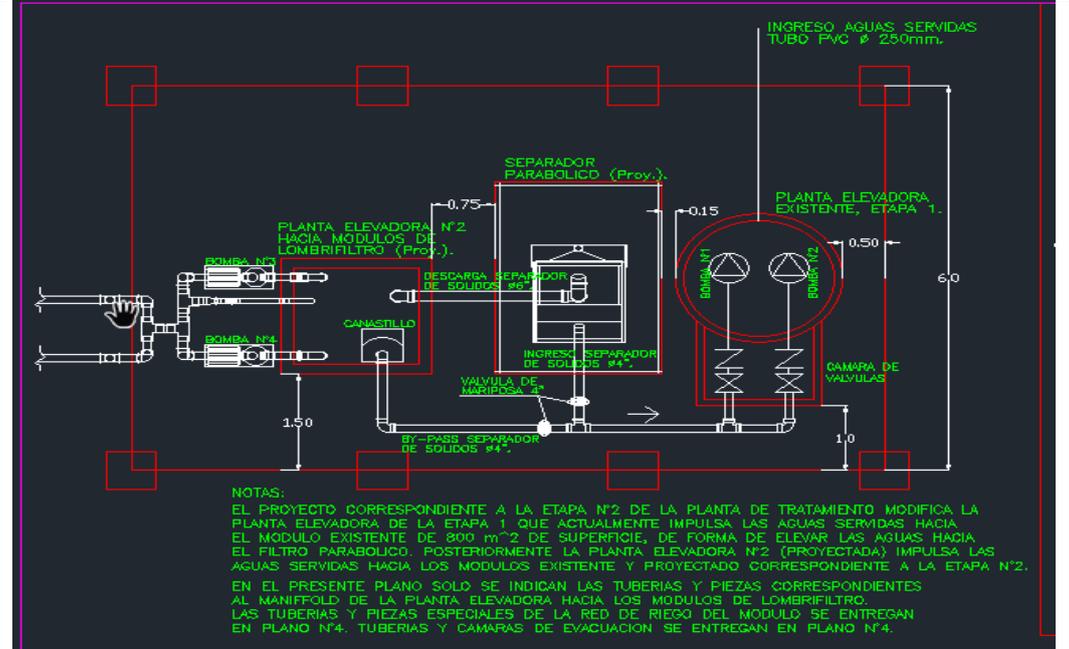
Figura N°2: Ubicación de Filtro parabólico proyectado conforme Plano 3 de anexos DIA PTAS San Ramón,

- g) Respecto a la información presentada por la empresa se verifica que no se ha implementado a la fecha el filtro parabólico, siendo el sistema un canastillo inserto dentro de la cámara de la PEAS, la cual no corresponde a un paso de luz de 2 mm conforme a lo establecido en la RCA, esta situación conlleva a que sólidos de mayor tamaño y que no debieran alcanzar el lecho filtrante quedan retenidos en la superficie, generando la acumulación de residuos sobre la superficie del lecho con la consiguiente sobrecarga hidráulica al no existir un sistema de aspersion mediante riego sino que existen tubos sin boquillas (las que se han retirado por que se tapan conforme lo indicado por el operador) lo cual ratifica las consecuencias de no contar con un sistema de desbaste fino (filtro parabólico) y generando un procesos operando en forma deficitaria y con elementos que no son degradados en superficie por las lombrices procediendo a descomponerse en forma natural siendo uno de los focos de malos olores centrales del proceso que son detectados desde el exterior.

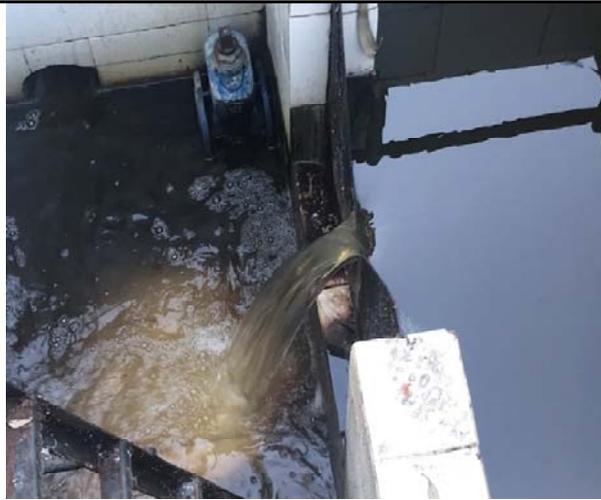
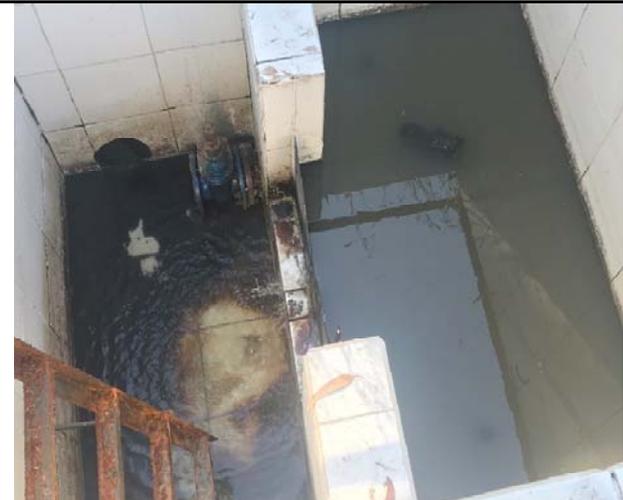
- h) Toda esta condición existente genera condiciones no acorde a las características y requerimientos de estos procesos de tratamiento, los que, conforme el comportamiento de las lombrices en forma natural, abandonan los sectores donde se apoza el agua debido a que son organismos que viven en condición de humedad y no saturación de agua, generando un proceso no eficiente para dar cuenta del adecuado tratamiento, lo que se puede verificar en la condición de la cámara de descarga del efluente tratado el que se presenta con turbiedad y sedimentos que escapan al proceso. (Fotografías 7 y 8)

Fotografía N°7 y 8: Cámara de descarga del efluente tratado con presencia de sedimentos en loza previo a su evacuación por ducto de emisario. Efluente se presenta con turbiedad y flóculos en condición de descomposición en base al color negro.
