INFORME TÉCNICO DE FISCALIZACIÓN AMBIENTAL

**Informe Hipótesis de Elusión.
Obstrucción a la Fiscalización.**

DFZ-2023-2167-VIII-SRCA

**ESCOMBRERA FAMILIA PARRA
HUMEDAL VASCO DA GAMA
(ID UF 19507)**

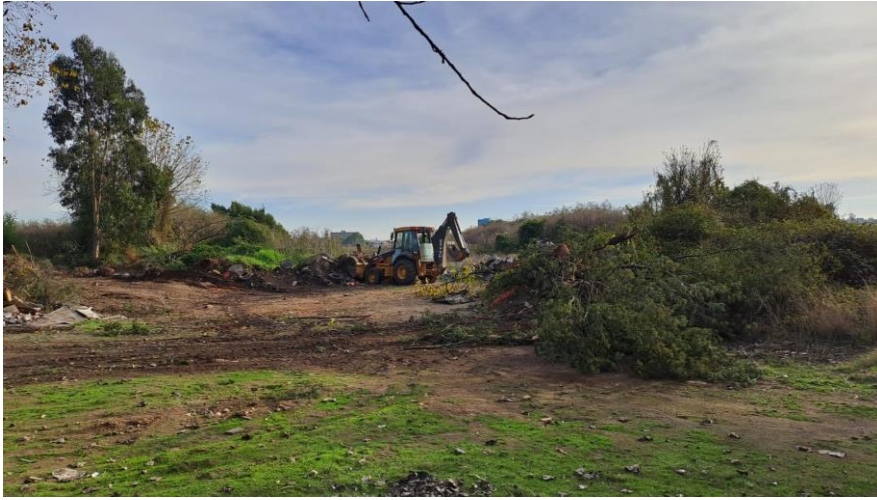
Los fiscalizadores efectúan recorrido a pie por vía pública en sector de relleno consolidado con árboles añosos, principalmente sauces, con el objeto de observar faena de maquinaria denunciada. Desde este punto de vista logran observar faena de maquinaria retroexcavadora. La actividad observada se efectúa dentro de predio cercano a escombrera. Se observó avance de relleno y escombros.

Los fiscalizadores logran ingresar a playa estacionamiento que colinda con sector de faena y escombrera. Desde este punto logran observar mejor la faena de movimiento de escombros. Se verificó que el sector de la faena es un relleno consolidado.

Se observaron desechos inorgánicos tipo neumáticos y escombros de construcción, entre otros.

Además se observan caminos internos habilitados desde escombrera consolidada.

Fotografía 1.	Fecha: 09-05-2023		Fotografía 2.	Fecha: 11-05-2023	
Coordenadas UTM DATUM WGS84 HUSO 18 S	Norte: 5926447.86	Este: 671903.07	Coordenadas UTM DATUM WGS84 HUSO 18 S	Norte: 5926428.79	Este: 671845.09
Descripción del medio de prueba: Vista desde predio vecino de la faenas de ampliación de la escombrera, se observa que existen escombros para relleno.			Descripción del medio de prueba: Detalle del sector de avance de la expansión de la escombrera. Correspondiendo a nuevos hechos se observa que el límite oeste de la escombrera está en contacto con zona de humedal (ver flecha azul).

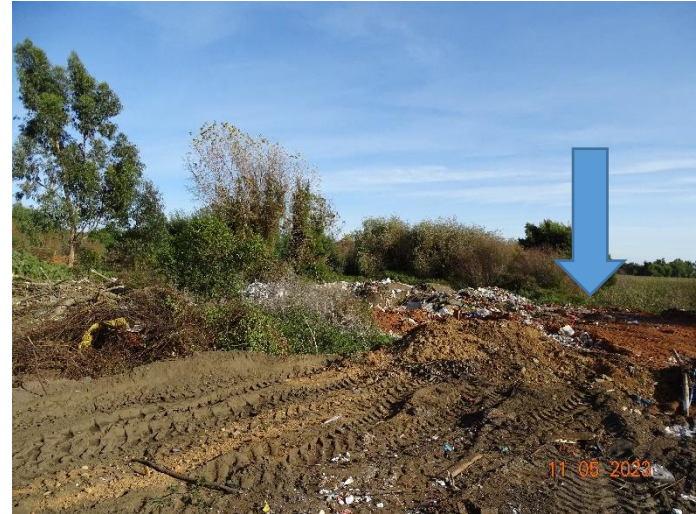
Los fiscalizadores efectúan recorrido del sector de plataforma reciente en construcción, mediante retroexcavadora. El conductor se identifica cómo Marcelo Carrasco de RUT N° 12.528.377-2. Esta persona informó que está a cargo de la construcción de la plataforma y que al parecer se construirá un galpón, previo a una aplicación de base estabilizada.

Los fiscalizadores verificaron la existencia de nuevos sitios de disposición dentro del predio. Esto nuevos sitios a su vez se encuentran en contacto con parches de vegetación ripariana típico de humedal. Se verifica la presencia de aves y anfibios, a través de sus sonidos, típicos de especies cuyo hábitat es de tipo humedal.

Se verifica que se procedió a arrancar árboles alóctonos para habilitar espacio.

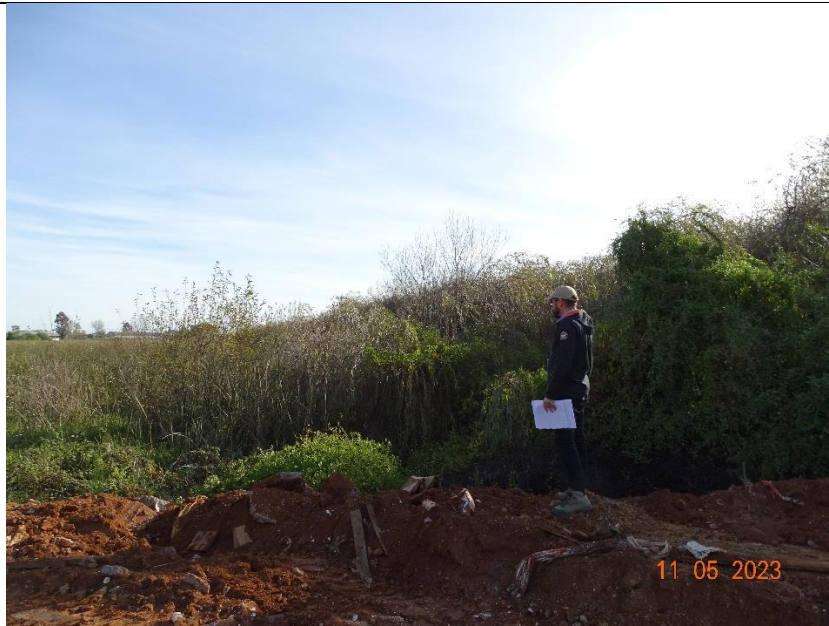
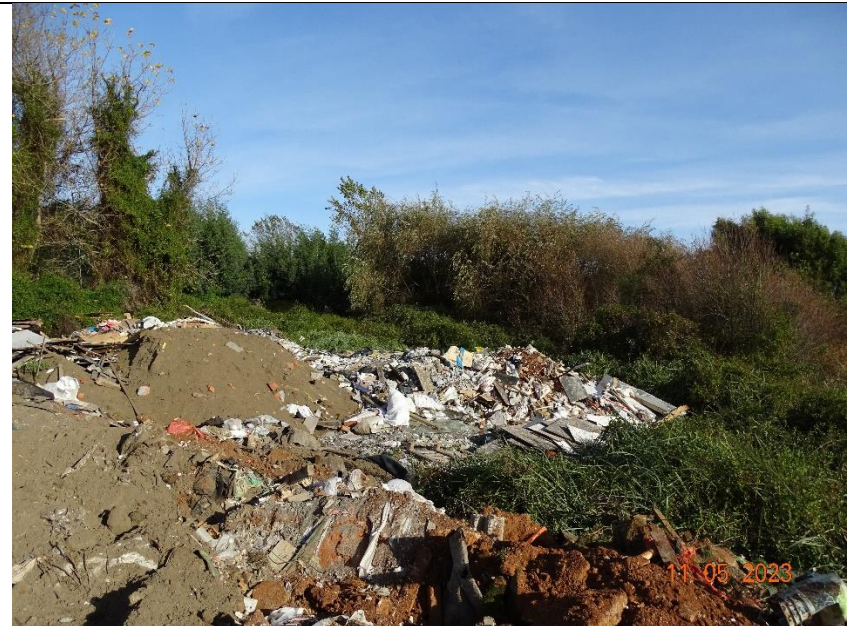
Fotografía 3.		Fecha: 11-05-2023		Fotografía 4.		Fecha: 11-05-2023	
Coordenadas UTM DATUM WGS84 HUSO 18 S		Norte: 5926430.34	Este: 671816.53	Coordenadas UTM DATUM WGS84 HUSO 18 S		Norte: 5926426.54	Este: 671818.56
Descripción del medio de prueba: Detalle del borde con contacto del avance de escombrera en zona ripariana de humedal. Se verifican especies vegetales de tipo humedal.				Descripción del medio de prueba: Detalle del borde con contacto del avance de escombrera en zona ripariana de humedal. Se verifican especies vegetales de tipo humedal. Se observan materiales de construcción en contacto directo.

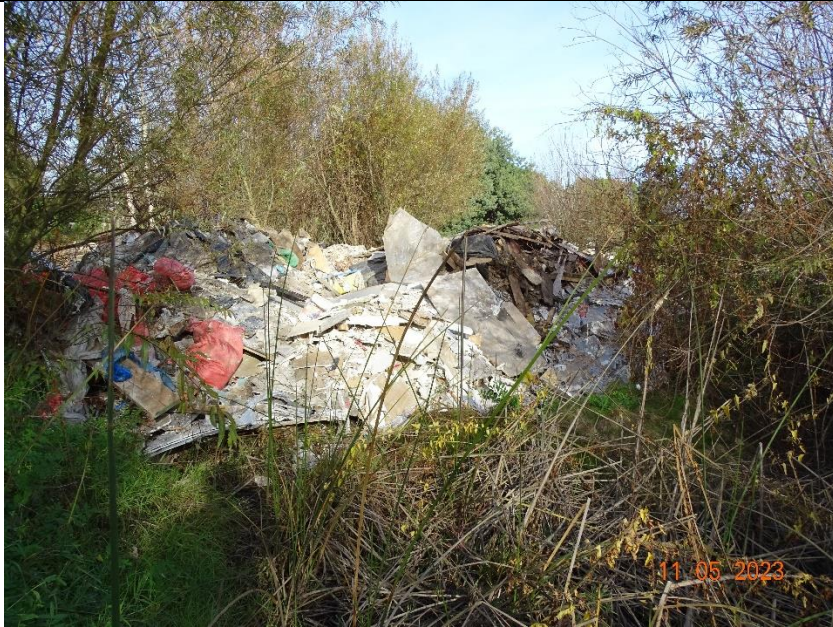
Fotografía 5.		Fecha: 11-05-2023		Fotografía 6.		Fecha: 11-05-2023	
Coordenadas UTM DATUM WGS84 HUSO 18 S		Norte: 5926384.71	Este: 671850.75	Coordenadas UTM DATUM WGS84 HUSO 18 S		Norte: 5926233.24	Este: 671849.23
Descripción del medio de prueba: Nuevo acopio de material en sector de parche de humedal. Se verifica que existen parches de humedal entre sectores de consolidación con árboles alóctonos. En el sector se presencia cantos de anfibios.				Descripción del medio de prueba: Escombrera consolidada. No es posible avanzar por esta debido a lo peligroso de su conformación y la presencia de materiales cortantes.

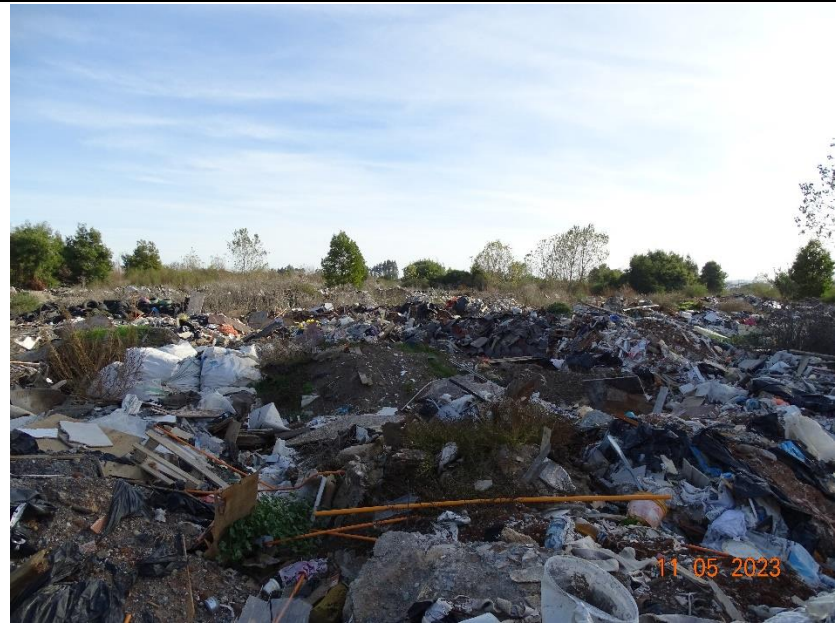
Los fiscalizadores realizan un recorrido por sector de ESCOMBRERA consolidada. Desde este punto logran observar que el depósito llegó a copar el espacio que fue inspeccionado con fecha 08-04-2022, donde se podía recorrer a pie. En la actualidad no es posible por lo peligroso de la disposición sin un estándar técnico. Se observan desechos inorgánicos tipo neumáticos y escombros de construcción, entre otros tipos de desechos (Ver Fotografía 6).

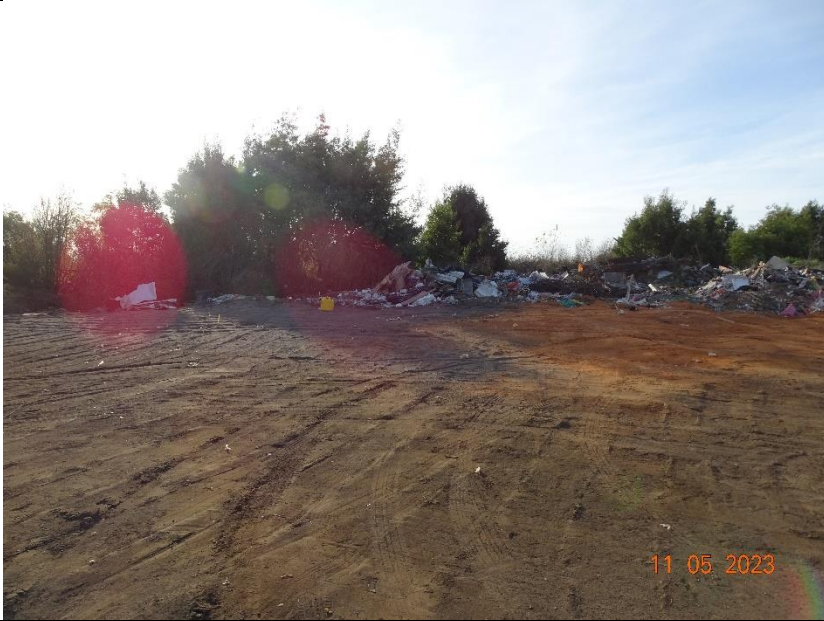
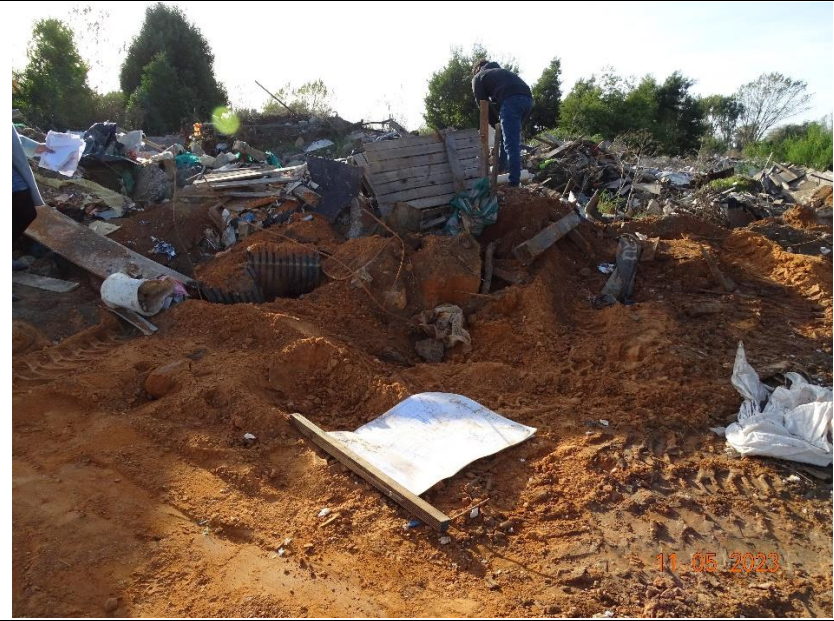
En el recorrido fue posible observa nuevos depósitos de residuos y escombros (Ver Fotografía 7). En este sector fue posible verificar la presencia de documentación desde la faenas de construcciones (Ver fotografía 8).

Fotografía 7.	Fecha: 11-05-2023		Fotografía 8.	Fecha: 11-05-2023	
Coordenadas UTM DATUM WGS84 HUSO 18 S	Norte: 5926096.50	Este: 671794.37	Coordenadas UTM DATUM WGS84 HUSO 18 S	Norte: 5926107.65	Este: 671810.10
Descripción del medio de prueba: Sector de estacionamiento de autos con relleno consolidado. Este se ubica a 30 m aproximados del cauce principal.			Descripción del medio de prueba: Escombros recientes de faenas de construcción. En este punto se verificó la presencia de documentación de proyectos inmobiliarios (planos y folletos comerciales, entre otros).
