## INFORME TÉCNICO DE FISCALIZACIÓN AMBIENTAL

### “PLANTA INDUSTRIAL DE CEMENTO”

DFZ-2023-202-X-RCA

JULIO 2023

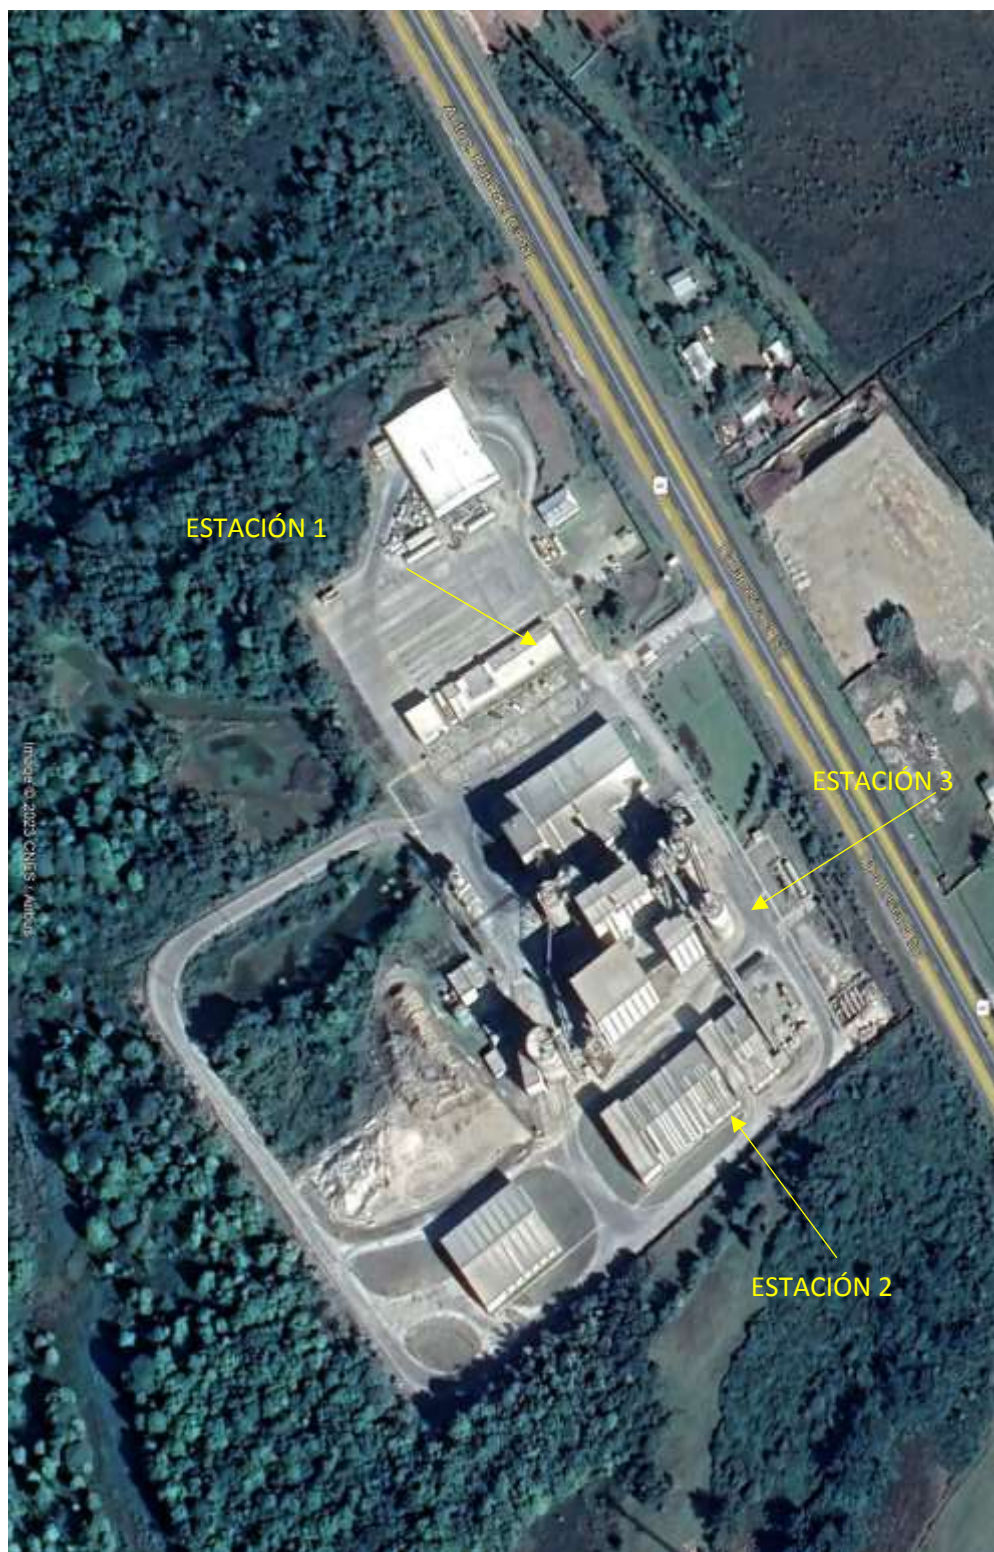
#### 4.3.2 Esquema de recorrido

N° de estación	Nombre Descripción de estación
1	Oficina (sector de labores administrativas)
2	Almacenamiento de materias primas (yeso, puzolana y clinker) para la elaboración de cemento
3	Molinos (sector de producción de cemento)
