## INFORME TÉCNICO DE FISCALIZACIÓN AMBIENTAL

### Requerimiento de Ingreso al SEIA

### “RANCHO LOMAS VERDES”

**DFZ-2023-452-X-SRCA**

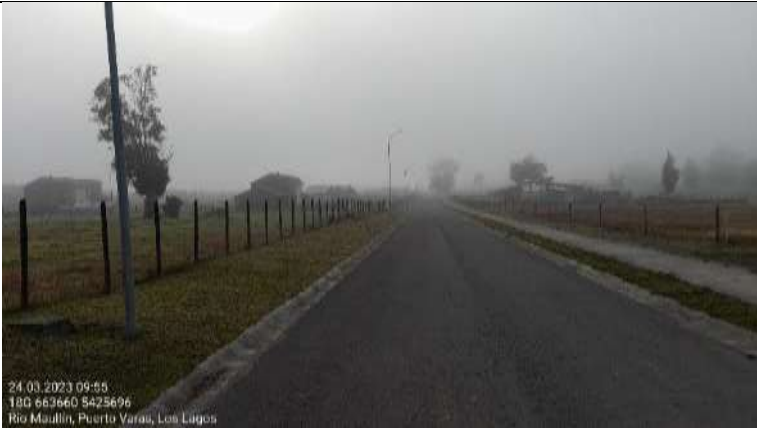
| Registros | | | |
|---|--|---|--|
| <b>Descripción del medio de prueba:</b><br>Eje central de conexión, arteria principal, con los ejes laterales que permiten el acceso a los lotes. | | <b>Descripción del medio de prueba:</b><br>Portón de acceso al lote n° 69. | |

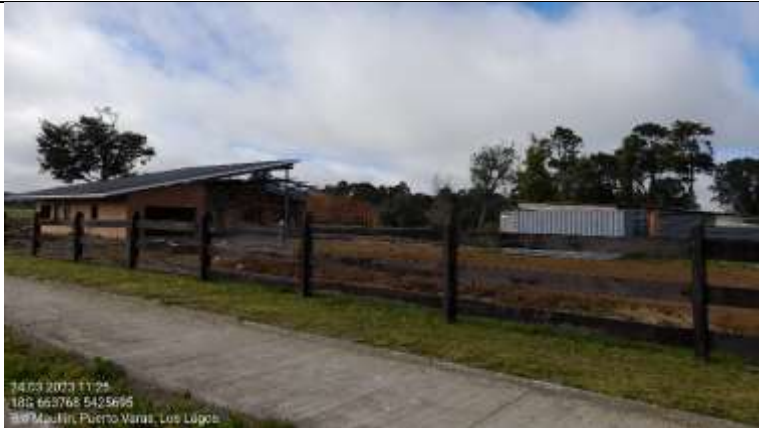
| Registros | | | |
|---|--|---|--|
| <b>Fotografía 5.</b> | | <b>Fotografía 6.</b> | |

| Registros | | | |
|---|--|---|--|
| <b>Descripción del medio de prueba:</b><br>Casa en construcción en parcela ubicada en la unidad fiscalizable "Rancho Lomas Verdes". | | <b>Descripción del medio de prueba:</b><br>Casa en parcela a la venta en la unidad fiscalizable "Rancho Lomas Verdes". | |

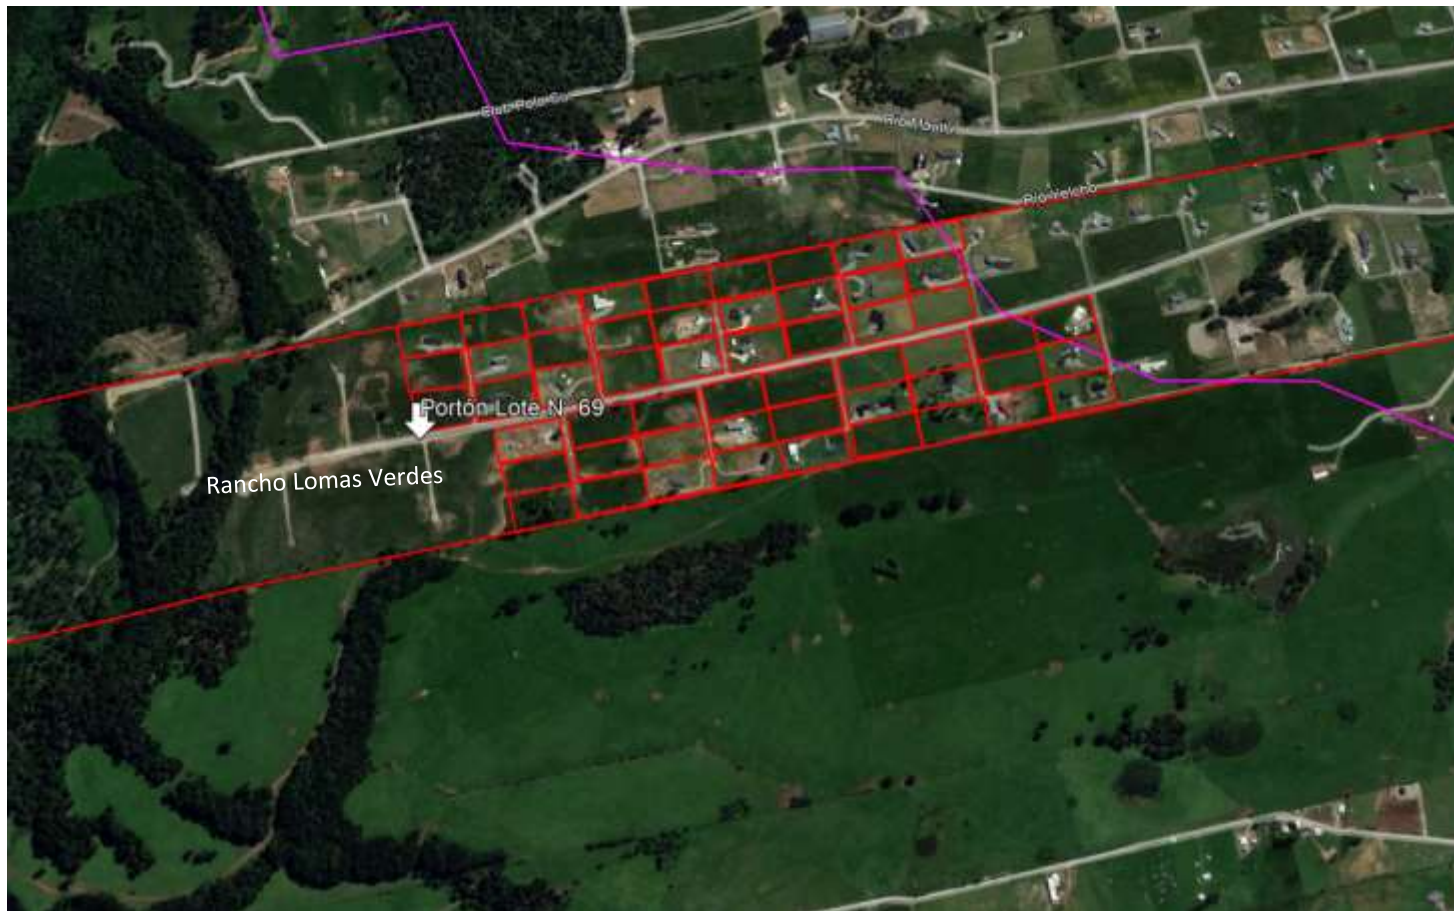
**Imagen 21.**

- En la imagen 20 se exhibe que existen casas construidas y otras en construcción de acuerdo a la imagen de fecha 30 de noviembre de 2022.
- En la imagen 21 se muestra que 50 parcelas se encuentran al interior del Sitio Prioritario Río Maullín.
