INFORME TÉCNICO DE FISCALIZACIÓN AMBIENTAL

Requerimiento de Ingreso al SEIA

DFZ-2023-359-VIII-SRCA

HU PICHIMAPU -CCP

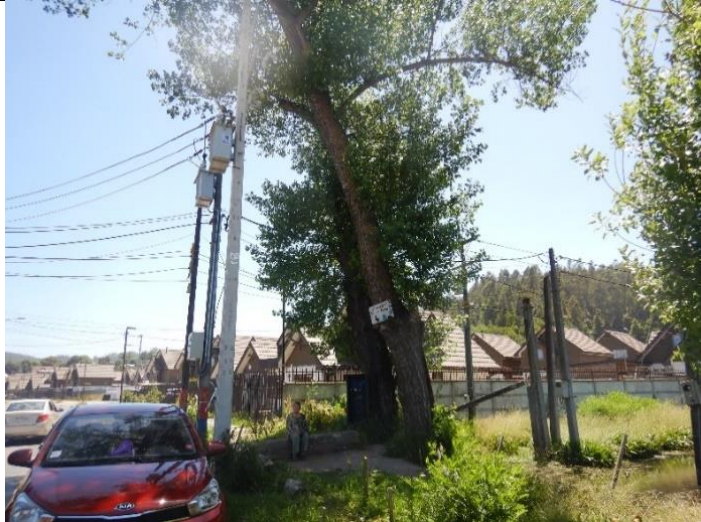
Fotografía 1		Fecha: 25/11/2022	
Descripción del medio de prueba: Deslinde H.U. Pichi Mapu, sector denunciado.		Descripción del medio de prueba: Poste nuevo de hormigón, fuera del polígono del H.U Pichi Mapu.

- Se constató el poste eléctrico denunciado, el cual se encontraba desconectado de la red eléctrica. (Fotografía 1 a 3)
 - No se constató intervención alguna en el cuerpo de agua del humedal o áreas aledañas.
Se observaron especies de avifauna en el espejo de agua sin perturbaciones aparentes o evidentes.

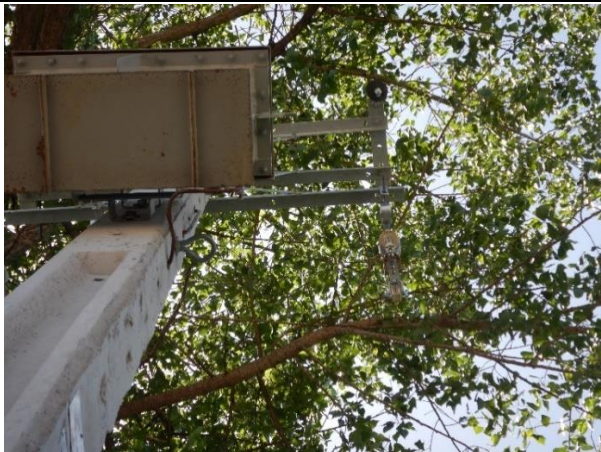
Fotografía 3		Fecha: 25/11/2022	
Descripción del medio de prueba: Poste nuevo de hormigón, sin conexión, fuera del polígono del H.U Pichi Mapu.		Descripción del medio de prueba: Línea de postación existente al interior del H.U. Pichi Mapu.
