## INFORME TÉCNICO DE FISCALIZACIÓN AMBIENTAL

Fiscalización Ambiental  
Programa RCA año 2023

DFZ-2023-1202-VIII-RCA

### PARQUE EÓLICO LOS OLIMOS

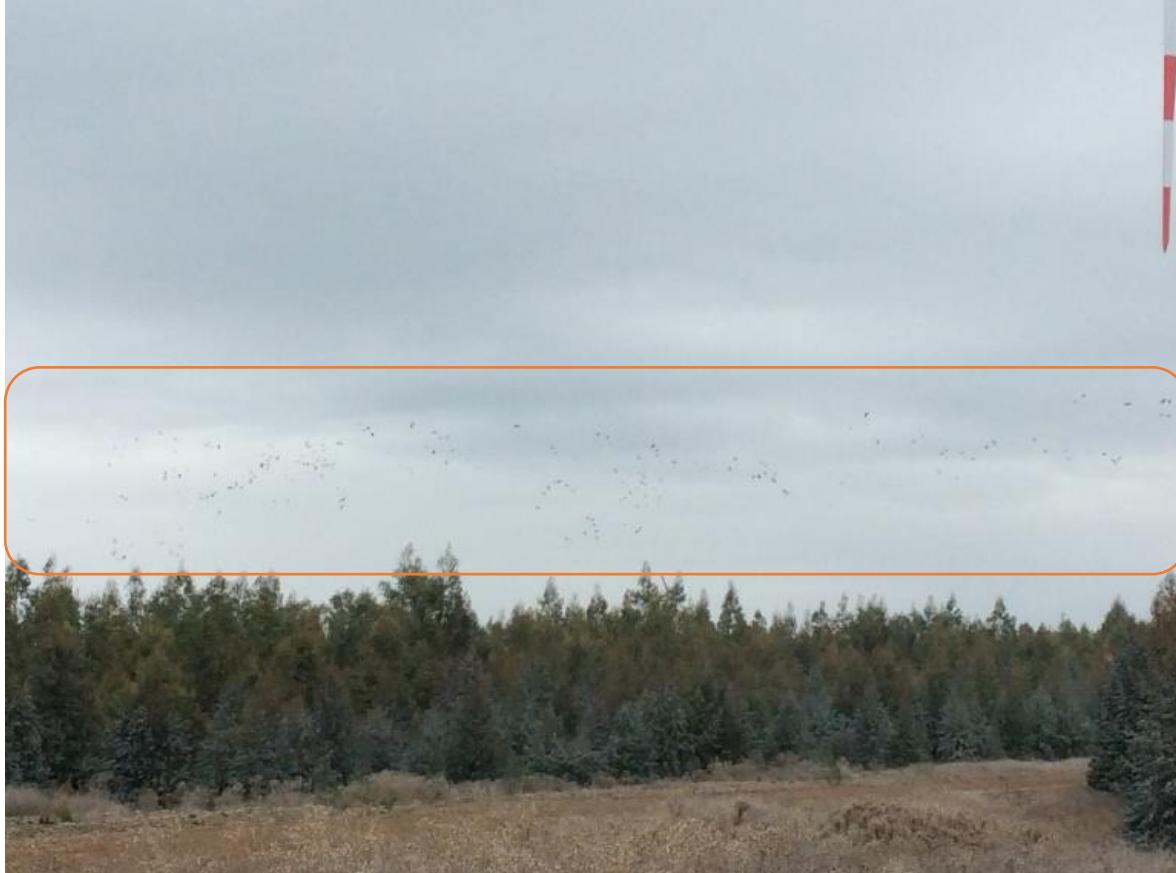
Se efectuó ronda de reconocimiento en plataforma y predios forestales aledaños. Al momento de la inspección se observó bandada de loros choroy *Enicognathus leptorhynchus*, que provienen en vuelo desde dirección este, hacia dirección oeste (ver Fotografía 1). Perdiéndose esta bandada hacia el río Renaico.

Fotografía 1.	Fecha: 19-06-2023	
Coordenadas UTM DATUM WGS84 HUSO 18 S	Norte:.5828941 m S	Este: 722067 m E
<b>Descripción del medio de prueba:</b> Vista de bandada de loros choroy <i>Enicognathus leptorhynchus</i> .
