INFORME TÉCNICO DE FISCALIZACIÓN AMBIENTAL

Programa de Cumplimiento

DFZ-2023-2233-VIII-PC

INMOBILIARIA LONTUE CINCO LIMITADA

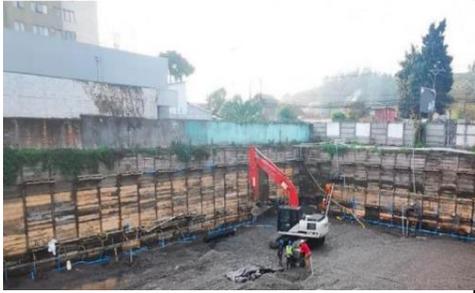
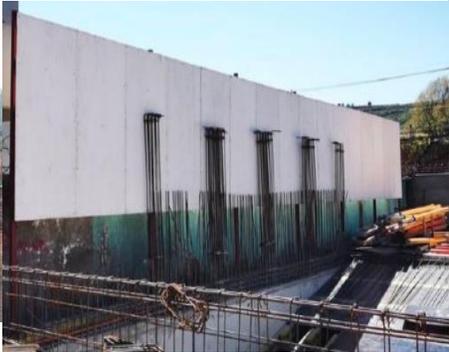
N°	Acción	Plazo de ejecución	Comentario cumplimiento	Medios de verificación	Resultados de la Fiscalización
1	BARRERA ACÚSTICA: consiste en una barrera con un material cuya densidad debe ser superior a 10 kg/m ² , la cual se debe instalar lo más posible de la fuente para ser efectiva.	2 meses desde la notificación de la aprobación del PdC	<p>La medida consiste en implementar Pantallas acústicas en sectores sensibles, hasta 3,6 metros de altura.</p> <p>Entre los deslindes actuales de la escuela se deberá incrementar la altura de la pandereta divisoria en 3,6 metros de altura. Los sectores exactos donde se implementarán son en frontis de escuela (22 metros lineales) y patio trasero (10 metros lineales).</p> <p>Se acredita mapa de ruido con resultados, acreditando cumplimiento normativo de escenario actual piso-2. ANEXO 3 Fotografías Pantallas Colegio ANEXO 4 LONTUE COLLAO Estudio ProgCumpl Julio 2021</p>	<p>1.- Comprobante envío reporte final SPDC-1362-2021</p> <p>2. Registro fotográfico</p>	<p>Mediante el registro fotográfico, el titular dio cuenta que se incrementó en 3,6 metros la pandereta divisoria de la escuela con una barrera acústica, (Imagen 1)</p> <p>Conclusión de la acción: Se concluye ejecutada la acción 1</p>

Sin medida	Con medida	Sin medida	Con medida
Imagen 1		Imagen 2	
Descripción del medio de prueba: Pandereta con barrera acústica , acción 1		Descripción del medio de prueba: Camión confinado con pantalla tipo biombo, acción 2

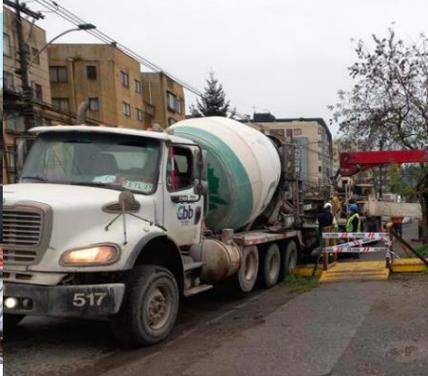
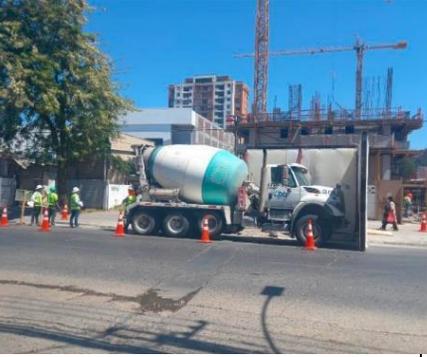
2	OTRAS MEDIDAS: CONFINAMIENTO CAMIÓN MIXER Y BOMBA HORMIGÓN.	1 mes desde la notificación de la aprobación del PdC	<p>Esta medida consiste en el confinamiento de camión mixer y bomba de hormigón. Mediante una pantalla de 3,6 metros de altura tipo biombo, se implementará un cierre parcial en dirección hacia la escuela, para lograr disminución de emisiones de ruido generadas en el funcionamiento del camión mixer en conjunto con la actividad de traslado de hormigón.</p> <p>Se acredita mapa de ruido con resultados, acreditando cumplimiento normativo de escenario con hormigonado.</p>	<p>1.- Comprobante envío reporte final SPDC-1362-2021</p> <p>2.- Registro fotográfico</p> <p>3.- Facturas</p>	<p>Titular dio cuenta de la implementación de la pantalla tipo biombo para la mitigación de ruidos del camión mixer, mediante el envío de registro fotográfico (Imagen 2) y facturas electrónica N°4100282, N°4103836 y N°114359218.</p> <p>Conclusión de la acción: Se concluye ejecutada la acción 2</p>

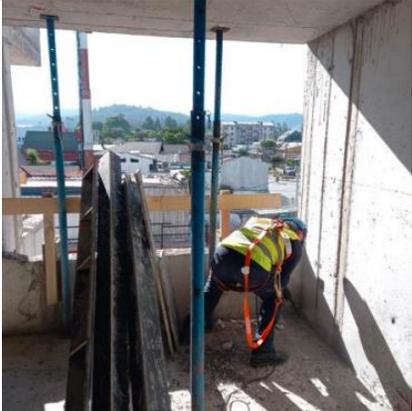
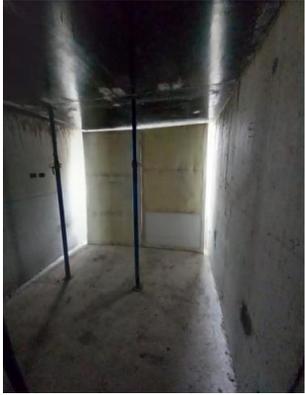
N°	Acción	Plazo de ejecución	Comentario cumplimiento	Medios de verificación	Resultados de la Fiscalización
3	OTRAS MEDIDAS: CIERRE DE VANOS MEDIANTE PANTALLA (OSB CON LANA MINERAL) O CIERRE DE VENTANAS LADO OESTE	1 mes desde la notificación de la aprobación del PdC	Cierre de Vanos mediante pantalla (OSB con lana mineral) o cierre de Ventanas en Cara Oeste en los pisos en los que se genere ruido por la utilización de herramientas, máquinas y/o equipos, se procederá a la instalación de vanos de puertas y ventanas mediante planchas de OSB de al menos 15 mm, junto con un alma de lana mineral o similar, al menos 55 mm de espesor. Las herramientas identificadas como críticas son: <ul style="list-style-type: none"> - Martillo demoledor Cango - Esmeril de corte - Pistola de clavos - Vibrador 	1.- Comprobante envío reporte final SPDC-1362-2021 2.- Registro fotográfico 3.- Factura	Titular dio cuenta con el cierre de vanos con OSB con lana mineral mediante registro fotográfico (Imagen 3) y factura electrónica N° 4103835. Conclusión de la acción: Se concluye ejecutada la acción 3

Sin medida	Con medida		
Imagen 3			
Descripción del medio de prueba: Cierre de vanos con placas OSB, acción 3
