## INFORME TÉCNICO DE FISCALIZACIÓN AMBIENTAL

Programa de Cumplimiento

BODEGA LIDER NORTE

DFZ-2021-515-II-NE

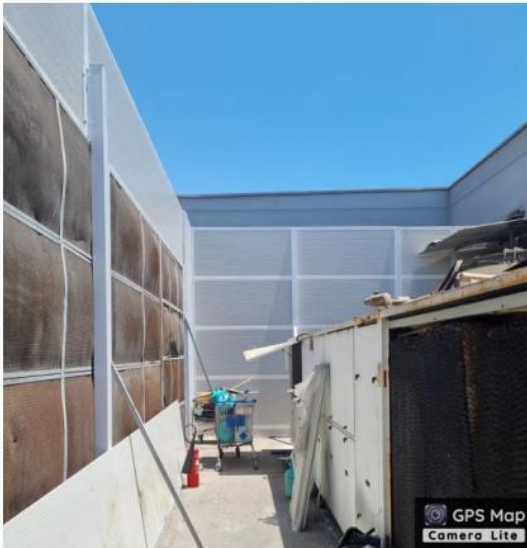
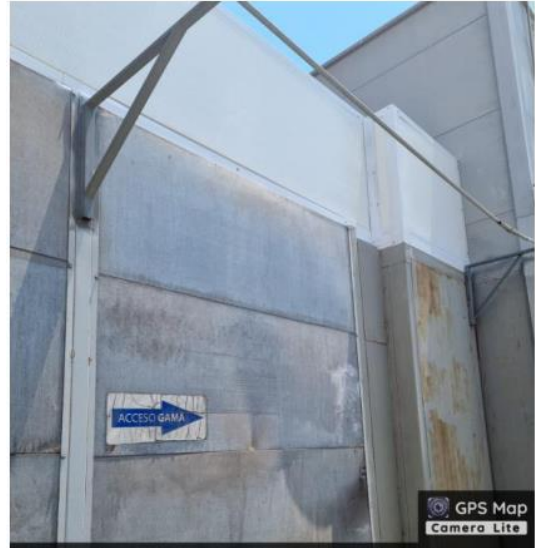
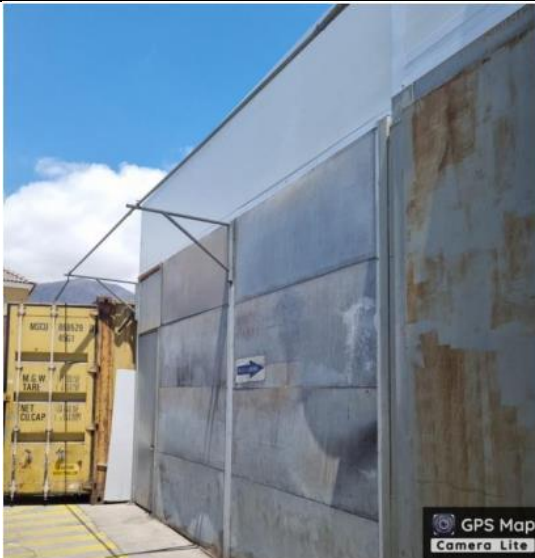
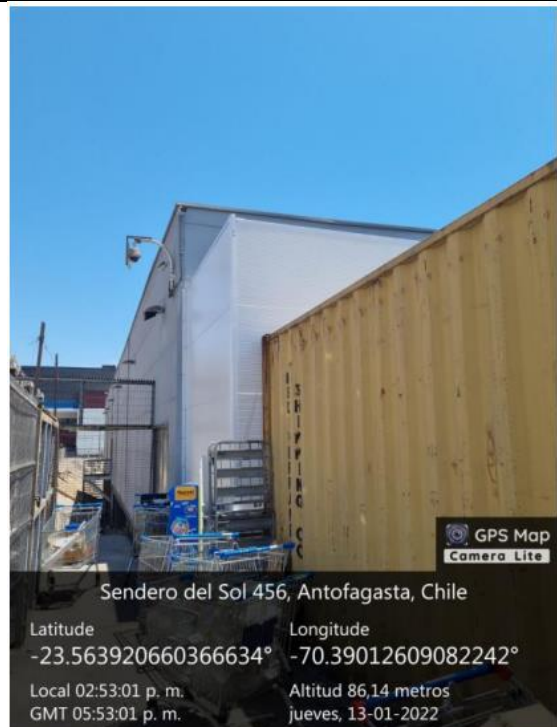
**Imágen N°1.** Descripción del medio de prueba: Fotos Georreferenciadas y fechadas de Insonorización Central de Frio.

1	<p>Implementación de Cierre acústico en torno a su emplazamiento, el cual se divide en tres tramos que tiene como ocupación una superficie total de 73.5 m<sup>2</sup>, conformada por panel acústico TK-50 que contiene las siguientes características:</p> <ul style="list-style-type: none"> <li>✓ Panel aislante absorbente Rw 34.</li> <li>✓ Acero prepintado blanco.</li> <li>✓ Relleno absorbente incombustible alta densidad de espesor 50mm y densidad 100kg/m<sup>3</sup> cubierto con velo negro.</li> <li>✓ Acero prepintado blanco perforado 0.5 mm.</li> <li>✓ Dimensiones 5700mm x 1000mm x 50 mm.</li> </ul>	Ejecutada	<p>Fecha _____ de inicio: 01.02.2022</p> <p>Fecha _____ de término: 28.02.2022</p>	Instalación de cierre acústico en torno a su emplazamiento y tiene una superficie total de 73.5 m <sup>2</sup> , conformada por panel acustico TK-50.	<p><u>Reporte inicial</u></p> <p>Boletas y/o facturas de compra de materiales (obligatorio); Fotografías fechadas y georreferenciadas ilustrativas del antes y después de la ejecución de la acción (obligatorio).</p>	Esta acción ya fue ejecutada y esta detallada en el documento RES EX. N°3/ROL D-172-2022 (anexo 1) con fecha 21 de diciembre de 2022, que da la aprobación del programa de cumplimiento y que por medio de un informe técnico se indican los procedimientos que se realizaron, los medios de verificación y la información detallada sobre las medidas correctivas que se mostrarán en el siguiente apartado de registros.

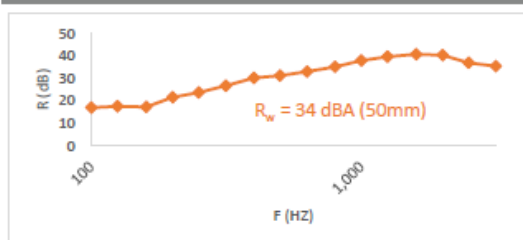
## EFICIENCIA ACÚSTICA PANEL TK50mm

F	R
100	17
125	17.6
160	17.3
200	21.6
250	23.7
315	26.7
400	30.3
500	31.3
[Hz]	[dB]

F	R
630	33.1
800	35.2
1000	38
1250	39.7
1600	40.8
2000	40.4
2500	37
3150	35.5
[Hz]	[dB]
