INFORME TÉCNICO DE FISCALIZACIÓN AMBIENTAL

PROYECTO EDIFICIO ALICANTE 937 - MPC

DFZ-2023-1028-XIII-NE

AGOSTO 2023

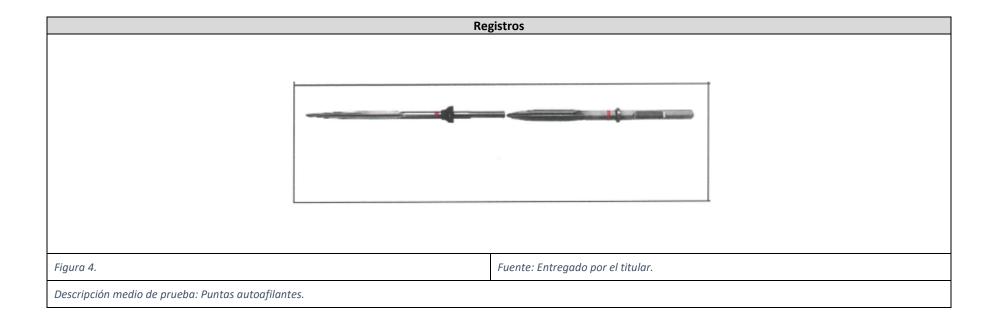
3. Puntas autoafilables para martillos eléctricos (Figura 4): Dado que estos se desgastan de manera uniforme, permiten que el operador realice el trabajo de manera más rápida, reduciendo los tiempos de trabajo.

No se entregan fotografías de la operación de estos martillos, sin embargo se entrega la orden de compra N° CF4044-1510, factura N°186837 y guía de despacho N°131623 de cinceles autoafilables.
